Denkmalpflege im Kanton Schwyz 2000/2001

Markus Bamert

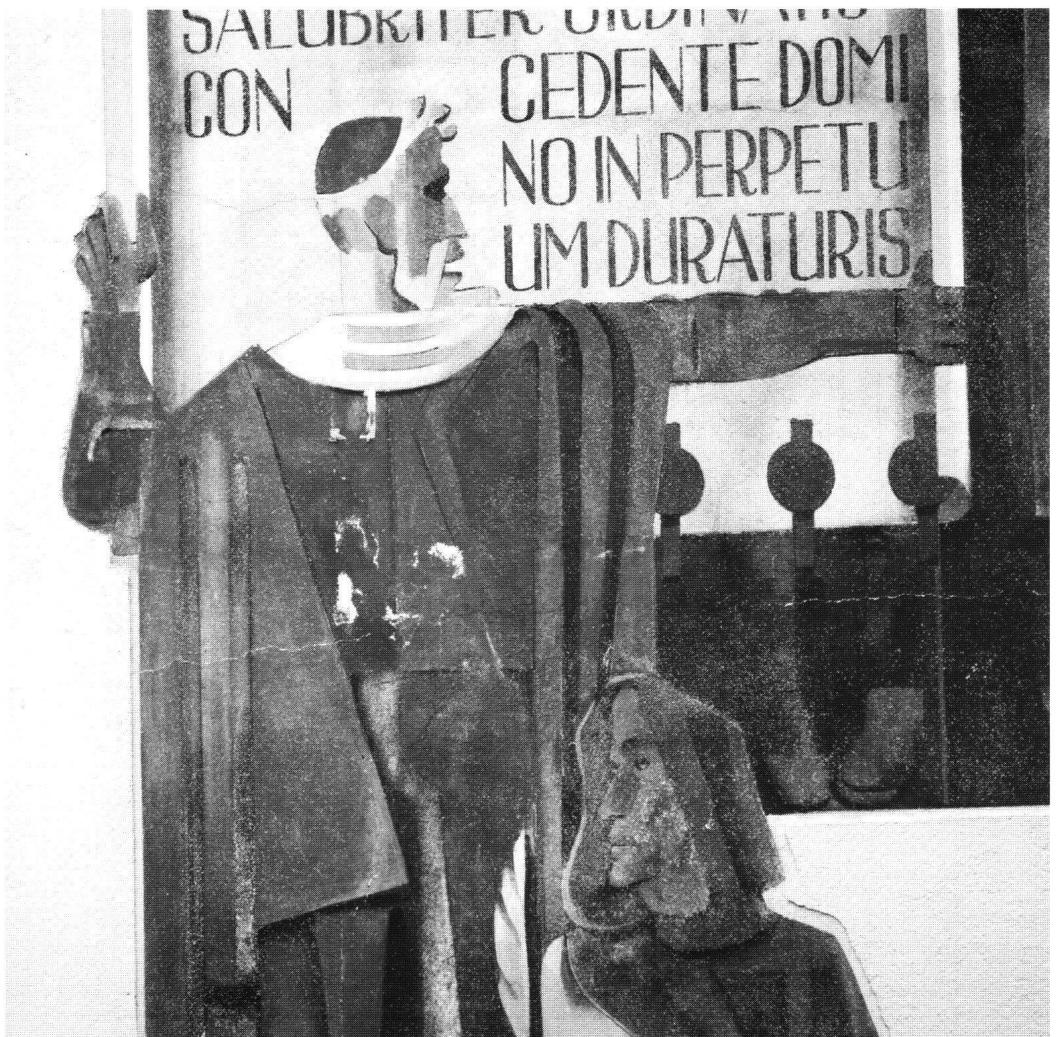
Abb. 1: Schwyz, Bundesbriefmuseum, Wandbild «Fundamentum». Ausschnitt mit dem Kopf des Schreibers. Deutlich sind die kleinen Abplatzungen auf der Oberfläche der einzelnen hellen Sandkörner zu sehen. Diese Abplatzungen ließen das Bild milchig erscheinen.

Die exponierte Lage des Wandbildes hatte schon bald nach dessen Vollendung zu Schäden geführt. Teilweise waren Risse im Mauerwerk durch Setzungen des Gebäudes entstanden, die sich quer über die Bildfläche ziehen, teilweise platzten auch einzelne Farbschollen ab. Erste Sanierungsmassnahmen, die für die damalige Zeit erstaunlich genau mit Photos und Schadenbeschreibung dokumentiert wurden, fanden im Jahr 1941 statt. 1954 wurde zwar das Schadenbild mit horizontal und diagonal verlaufenden Rissen festgehalten, in der Folge jedoch keine Sanierung vorgenommen, da es sich um die gleichen Schäden handelte wie vor 13 Jahren und keine direkte Gefährdung des Bildes bestand. Hingegen wurde auf Anraten verschiedener Experten das sehr knappe Vordach verlängert. 1976 hingegen empfahl eine für die Begutachtung beigezogene Malerfirma, das Bild nochmals gründlich zu fixieren, ohne

Nachdem vom Boden aus grössere Schäden an der Bildoberfläche festgestellt werden konnten, wurde im Herbst 1993 eine gründliche Schadenanalyse des Bildes in Auftrag gegeben. Diese wurde von der Hebebühne aus vorgenommen, auf ein vollständiges Gerüst wurde zunächst verzichtet. Dabei wurden zunächst alle seit 1936 ausgeführten Massnahmen dokumentiert und am Bild kontrolliert. Dabei zeigte sich, dass das heutige Schadenbild insbesondere wegen der Überfixierung von 1976 und der dadurch entstandenen partiellen Verglasung der Bildoberfläche entstanden war. Zudem wiesen nicht alle Farben die gleiche Oberflächenspannung auf. Kleine Proben wurden abgenommen. Das Institut Oswald in Kaufbeuren, ein auf die Konservierung von Bildern in Keimfarbentechnik spezialisiertes Büro, beschäftigte sich in der Folge über längere Zeit mit der Möglichkeit der chemischen Abdünnung der Überfixierung mit Flusssäure. Was auf dem Labortisch gelang, bereitete jedoch sowohl bei Proben am Original wie bei der eigens angefertigten Probewand grosse Probleme. Durch das Herunterfliessen der Flusssäure an der Wand wurde die Anwendung im Gegensatz zur Anwendung an der waagrecht liegenden Musterplatte unkontrollierbar. Durch die grobe Oberflächenstruktur aus den Schwämmen herausgepresst floss die Säure unkontrollierbar in tiefer liegende Flächen aus. Problematisch wäre die chemische Abdünnung zudem wegen der Gefahr von Farbveränderungen bei einigen Pigmenten gewesen. Unkontrollierbar blieb auch die Wirkung der Flusssäure in Zukunft, selbst wenn diese neutralisiert worden wäre.

stark verdünnten Mineralfarben retuschiert, im Bewusstsein, dass auch künftig Schäden durch Abplatzan einzelner Farbschollen entstehen können. Die teils sehr dünnen Risse des Malgrundes wurden mit einem feinen Kalkmörtel zugeschlämmt. Gleichzeitig wurde das Bild vor und nach Ausführung dieser Massnahmen umfassend in Plan und Photo dokumentiert. Eine regelmässige Kontrolle wird in Zukunft unabdingbar sein.

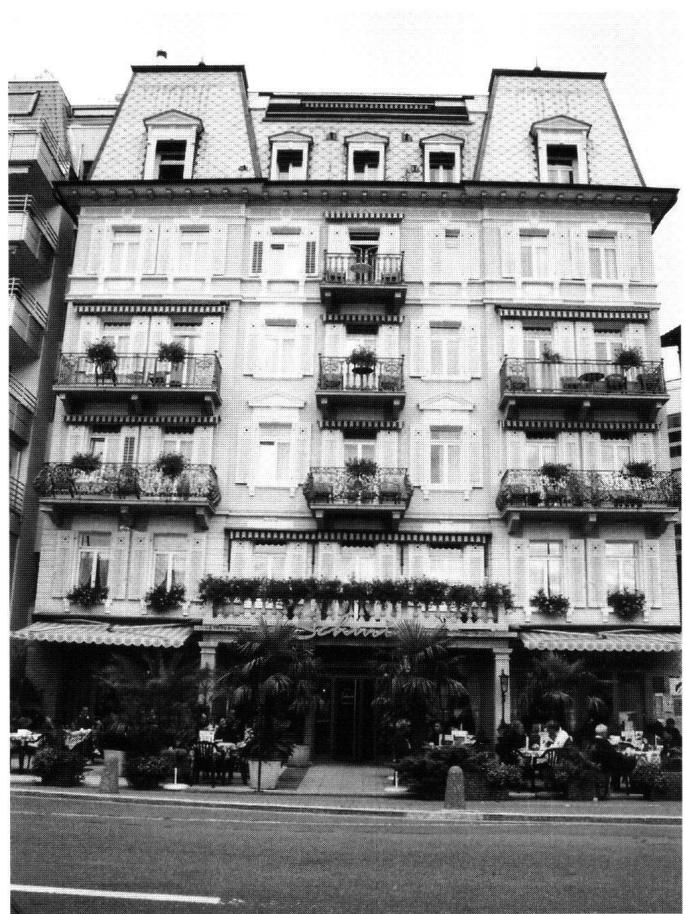
Der Untersuch der Fassaden hat gezeigt, dass diese mehrere Male neu bemalt worden waren, zuletzt in einem leicht gebrochenen Weisston. Hingegen konnten aussagekräftige Proben der ursprünglichen, differenzierten Bema-

Abb. 3: Ingenbohl, Hotel Schmid, Axenstrasse 5, Brunnen. Der Hotelbau der Jahrhundertwende setzt an der Quaianlage von Brunnen dank der anhand des Befundes rekonstruierten Farbfassung einen starken Akzent.

lung freigelegt werden, anhand derer die teils kräftigen Farbtöne nachgemischt werden konnten. So waren die reichen Balkongitter in einem kräftigen Grünton bemalt (Schweinfurtergrün), der sich von den teils pastellfarbigen Farbtönen der Fassade absetzt. Das Dach war uneinheitlich gedeckt, teils waren Schieferplatten, teils Metallschindeln vorhanden. Die Neueindeckung wurde mit Eternitplatten in einem neutralen Grauton vorgenommen. Die Metallteile wie die Aufsätze der Seitentürme aus Zink blieben erhalten, mussten jedoch teilweise ergänzt werden. Zudem wurde im Dachgeschoss eine Wohnung eingerichtet. Mit der wiederhergestellten Farbigkeit setzt das Hotel Schmid heute einen kräftigen, südlich anmutenden Akzent in der Seefront von Brunnen.

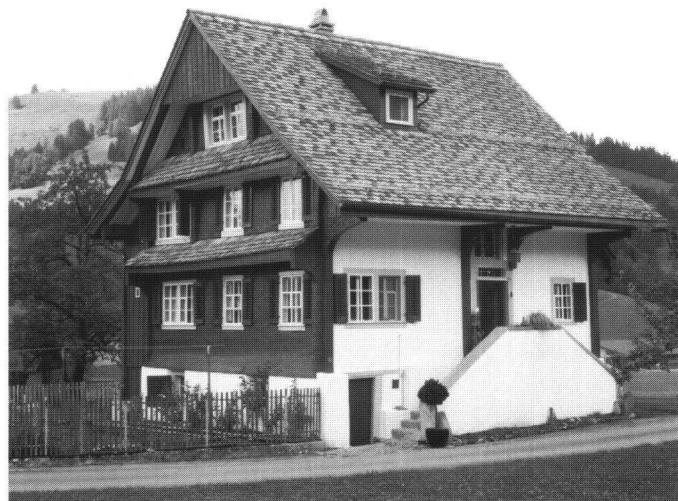
Abb. 4: Rothenthurm, Kaplanei Biberegg. Wegen des Verputzes auf der Eingangsseite lehnt sich das in Holz erbaute Haus in seiner Gestaltung an ein Bürgerhaus an.

Diese interessante unterschiedliche Ausbildung der Fassaden wurde bei der Sanierung beibehalten. Verputzte Flächen wurden ergänzt und neu gekalkt, mit Schindeln eingeschlagene Flächen gereinigt, die Schindeln so weit nötig ersetzt und anhand des Befundes ochsenblutrot bemalt. Vollständig ersetzt werden mussten die Brettschalungen. Das Dach wurde umgedeckt.

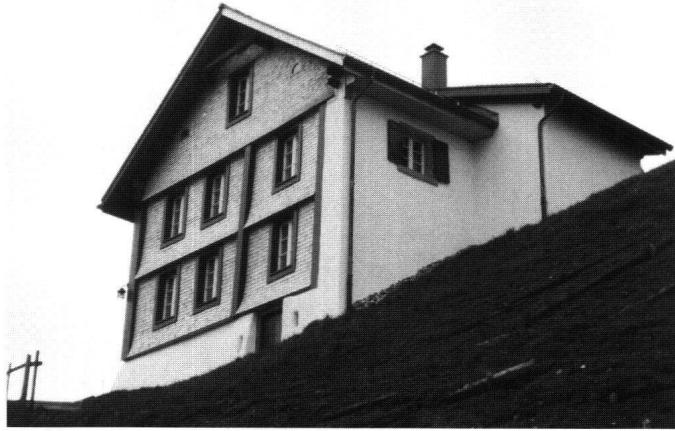
Abb. 5: Altendorf, Sigristenhaus St. Johann. Im 19. Jahrhundert wurde das Gebäude, das in seinem Kern ins 16. Jahrhundert zurückreicht, vollständig umgebaut. Der Zustand des 19. Jahrhunderts wurde bei der Sanierung beibehalten.

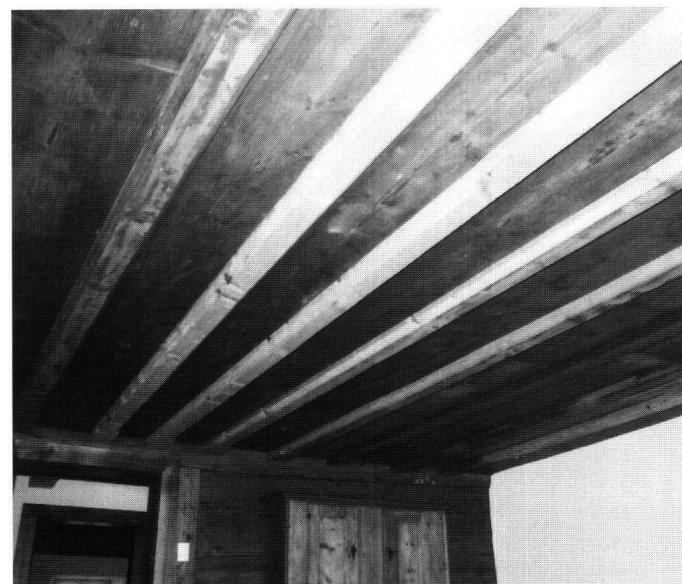
Abb. 8: Altendorf, Haus Steinegger, Hafenweg 2. Von der Holzdecke der Stube im 1577 geschaffenen Hausteil waren genügend Elemente vorhanden, dass sie wiederhergestellt werden konnte. Die Decke war allerdings derart geschwächt, dass sie auf einen neuen Träger montiert werden musste.

Stahl, der sich diskret, die Substanz nicht beeinträchtigend, einfügt. Im Innern wurde die spätgotische Balkendecke in der Stube ergänzt. Die teilweise stark zurückgehauenen Türpfosten im ersten und zweiten Wohngeschoss erhielten Aufdoppelungen auf die alten Dimensionen. Im 19. und frühen 20. Jahrhundert waren zudem tragende Balkenkonstruktionen, vermutlich aus dem 18. Jahrhundert, in den Zimmern und in den Gängen ersatzlos entfernt worden, so dass in diesen Bereichen die Statik stark geschwächt worden war. Anhand des Befundes, d. h. anhand der alten Balkenlöcher, wurden diese fehlenden Balken ergänzt. In den Gängen blieben die alten Konstruktionen sichtbar, die Räume wurden mit einfachen Wandverkleidungen versehen.

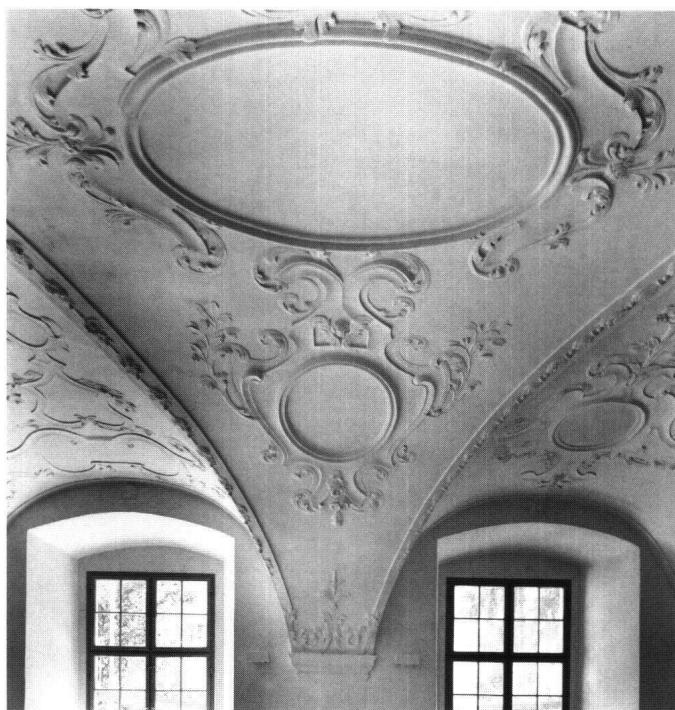
Abb. 12: Einsiedeln, Kloster, ehemaliger Kapitelsaal. Die Stuckaturen des frühen 18. Jahrhunderts waren unter den bis zu zehn Überfassungen hervorragend erhalten. Hingegen fanden sich nicht die geringsten Hinweise auf eine Buntfassung, so dass angenommen werden muss, dass die Stuckaturen von Anfang an weiß gefasst waren.

reichen, im gesamten bis 1 cm dicken Übermalungen waren die Konturen der an sich scharfkantigen Ornamente verloren gegangen. Da es sich bei älteren Übermalungsschichten um Kalk, bei jüngeren um Leimfarben handelte, konnte die Freilegung der Oberfläche der an sich harten Stuckmasse ohne Verlust gut vorgenommen werden. Der Formengewinn war enorm. Allerdings ist durch die Freilegung der Unterschied zwischen den älteren und den ergänzten Stuckaturen an den später dazugekommenen drei Gewölbeachsen besser sichtbar geworden, was indessen der Raumqualität keinen Abbruch tut. Die ganze Raumschale wurde anschliessend gekalkt. Die Fenster gehören zu den wenigen erhaltenen alten Verglasungen innerhalb des Klosters. Die meisten Fenster waren sonst bereits im 19. oder in der ersten Hälfte des 20. Jahrhunderts ersetzt worden. Deshalb wurden die Fenster im alten Kapitelsaal geflickt, mit fix montierten Vorfenstern geschützt und anhand des Befundes grau gefasst. Als Bodenbelag wurde ein Holzboden aus gebleichten Tannen- und Nussbaumbrettern verlegt und der hohe Holzsockel ergänzt sowie grau gefasst. In seiner schlichten Atmosphäre strahlt der Raum heute eine grosse Würde aus.

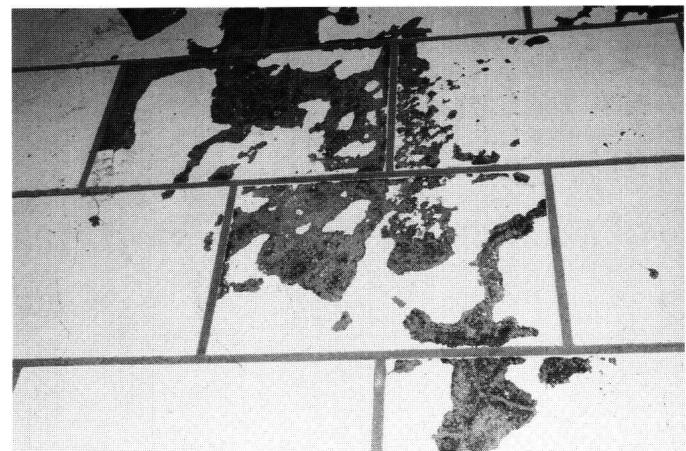
Abb. 15: Küssnacht, Gymnasium Immensee, «Z-Bau», Fassadensanierung. Der dünne helle Deckputz hat sich teilweise vom stark schlackehaltigen Grundputz abgelöst.

Vor Restaurierungsbeginn wurden ein Bauuntersuch und eine Zustandsanalyse der teilweise schadhaften Sgraffitofassaden durchgeführt. Dabei zeigte sich folgendes Bild: Die untere dunkle Putzschicht der Sgraffiti war mit schwarzer Schlacke eingefärbt. Der darüberliegende rot-gelb eingefärbte Deckputz haftete teilweise nur noch schlecht auf der dunklen Schicht. Die obere westseitige Hoffassade sowie die Nordfassade besaßen zudem lediglich den groben Grundputz. Interessante Details bezüglich der Farbigkeit ergaben sich beim Untersuch der Metallteile, d. h. bei den Fensterstürzen sowie der Dachuntersicht. Letztere war ursprünglich in kräftigen Rot- und Blautönen (Coelinblau) bemalt, die erwähnten Metallteile kontrastierten in Schweinfurtergrün. Schadhafte Stellen waren weniger auf normale Abnutzung und Alterung der Verputze zurückzuführen als vielmehr auf fehlenden Unterhalt in früheren Jahrzehnten. So blieben die Dachwasserabläufe während längere Zeit schadhaft, so dass die Fassadendekoration durch austretendes Wasser und Frost in Mitleidenschaft gezogen worden war. An diesen Stellen hatte sich der eingefärbte Deckputz grossflächig vom dunklen Untergrund abgelöst. Zudem gab es zahlreiche absandende Stellen an den Kanten des Deckputzes. Dies erklärt sich aus der Sgraffitotechnik, bei der die Konturen erst aus dem helleren Deckputz herausgekratzt werden, nachdem der

Putz bereits ein Stück weit abgebunden und damit druckfest ist. Dadurch wurde an diesen Stellen der Abbindeprozess des Deckputzes gestört.

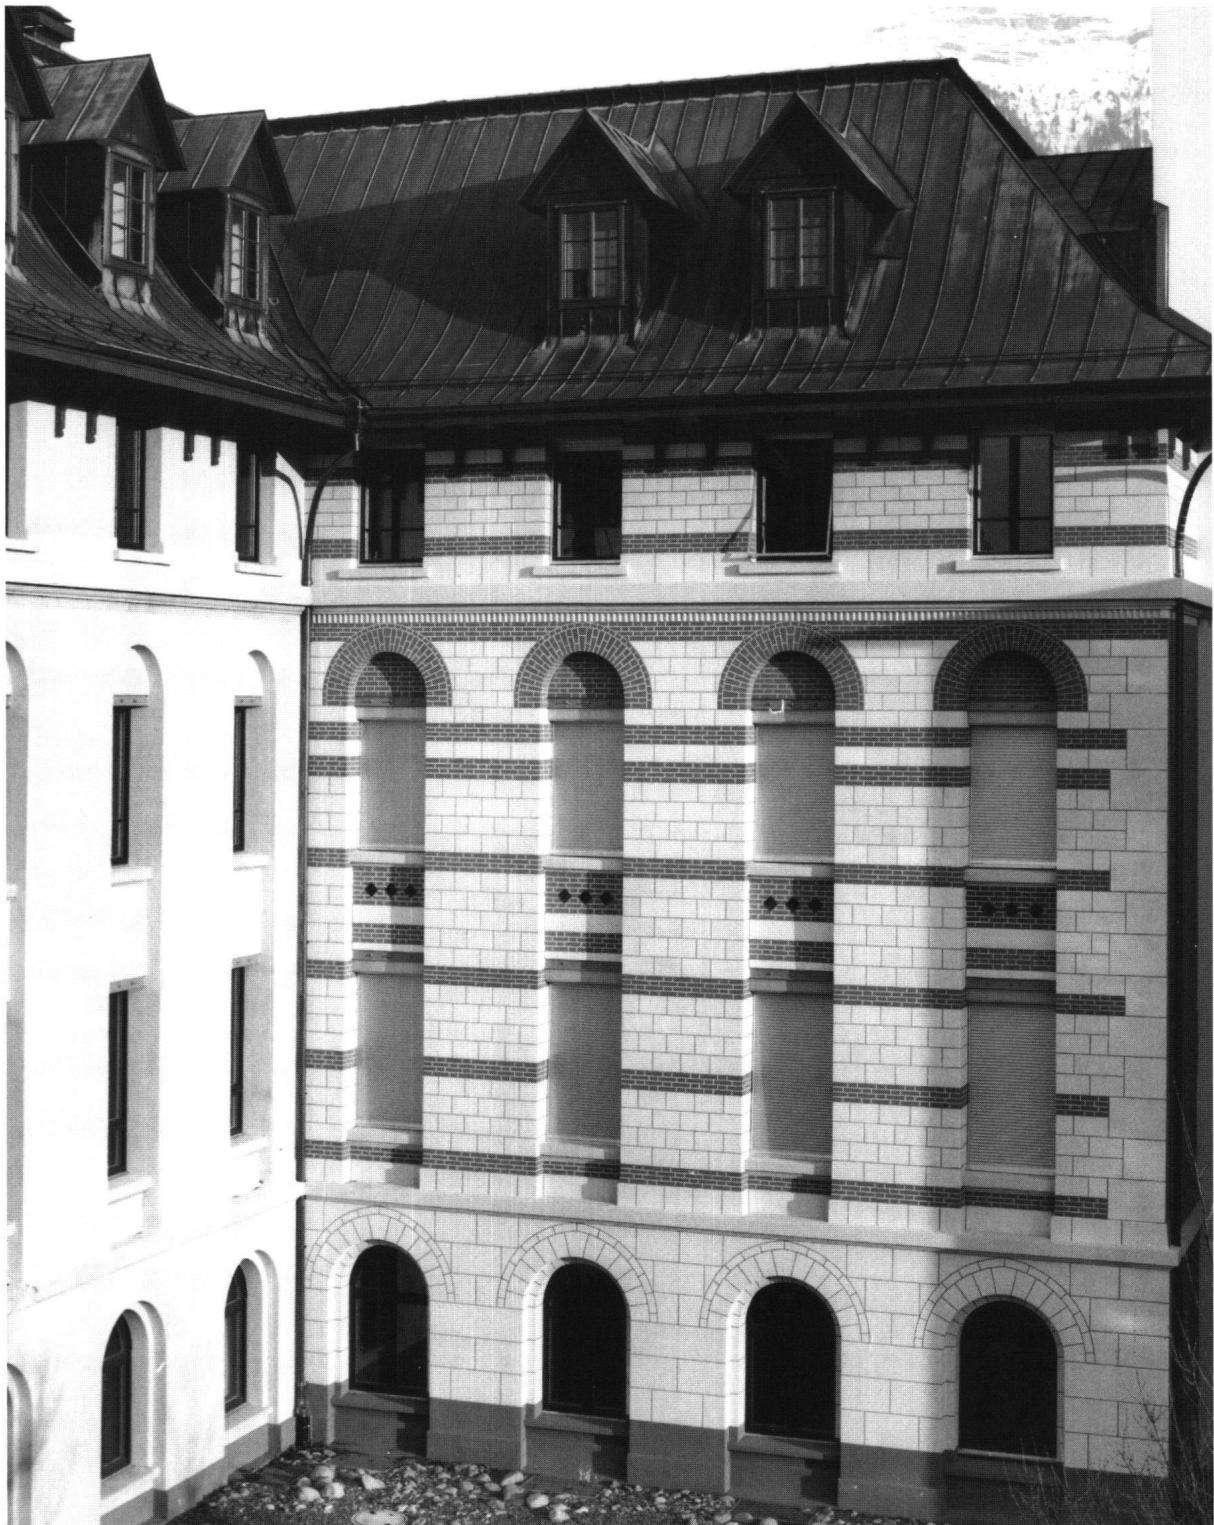
◀ Abb. 16: Küssnacht, Gymnasium Immensee, «Z-Bau», Fassadensanierung. Die Fassaden des oberen Hofes nach der Sanierung. Die rechte Fassadenhälfte zeigt den reichen Zustand, wie er für alle Fassaden geplant war. Links ist ein Teil der Fassade zu sehen, auf der die Sgraffitodekoration fehlt.

Zunächst wurde darüber diskutiert, ob als erster Schritt im oberen Hof die fehlenden Sgraffitoflächen ergänzt werden sollten. Man wurde sich jedoch einig, diese Fassade so zu konservieren, wie sie überliefert worden war, nämlich im halbfertigen Zustand. Dies rechtfertigte sich, da die ganze Anlage ohnehin nie vollendet worden war und auch Kunsteinpartien, wie etwa der Zahnschnitt unterhalb des obersten Geschosses, unvollendet geblieben waren. Zunächst wurden an allen Fassaden absandende Partien gefestigt und innerhalb der Flächen abgeplatzte Sgraffitoquader in traditioneller Technik ergänzt. Farbliche Retuschen beschränkten sich auf stark ausgewitterte Partien. Die Metallteile und die weit ausladende Dachuntersicht erhielten ihre alten Buntanstriche zurück. Auf den Fenstern, die vor wenigen Jahren gutgemeint vollständig abgelaugt und naturfarbig behandelt worden waren, fanden sich Reste des originalen Anstrichs in Englischrot. Dieser wurde erneuert. Nach abgeschlossener Restaurierung präsentieren sich die originellen Fassaden im unterschiedlichen Zustand aus ihrer Erbauungszeit. Die eine grosse Hoffassade besteht lediglich aus dem Grundputz, die seitlichen Fassaden, an welche die nächste Bauetappe hätte angebaut werden sollen, sind als grobe, unbehandelte und fensterlose Fassaden behandelt, und die vollendeten Fassaden schliesslich zeigen in ihren leicht differenzierten rot-gelben Farbfassungen mit reichen Sgraffiti einen Neo-Renaissancestil.

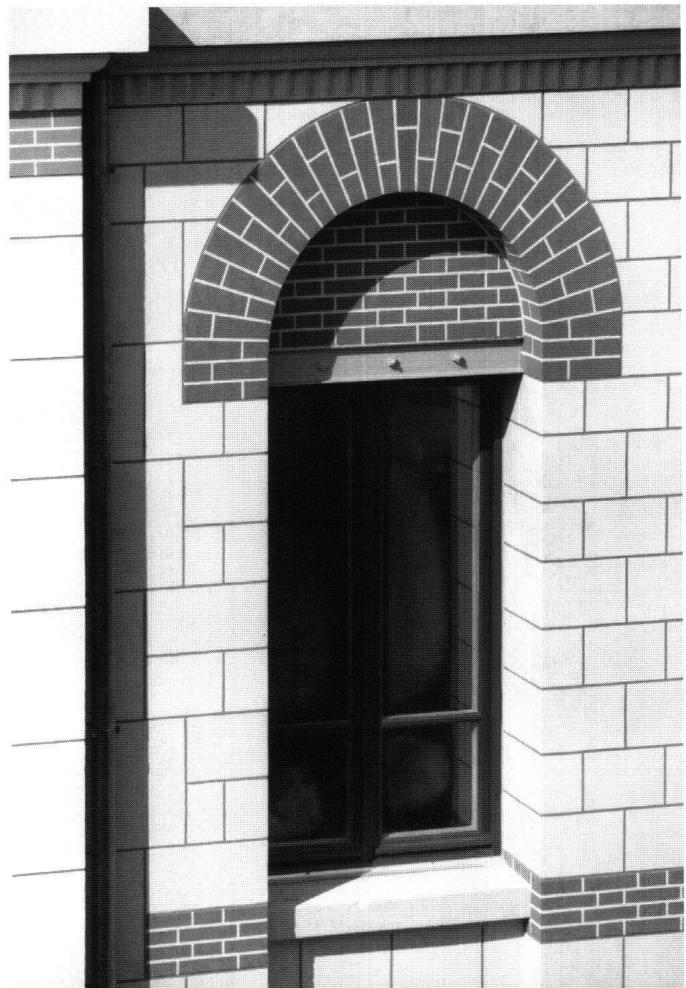
Abb. 17: Küssnacht, Gymnasium Immensee, «Z-Bau», Fassadensanierung. Bei den hellen Quadern ist der Grundputz dunkel, bei den ziegelroten Quadern hell eingefärbt. Gut zu erkennen sind der metallene Fenstersturz sowie die rot lasierten originalen Fenster.
