Denkmalpflege im Kanton Schwyz 2000/2001

Markus Bamert

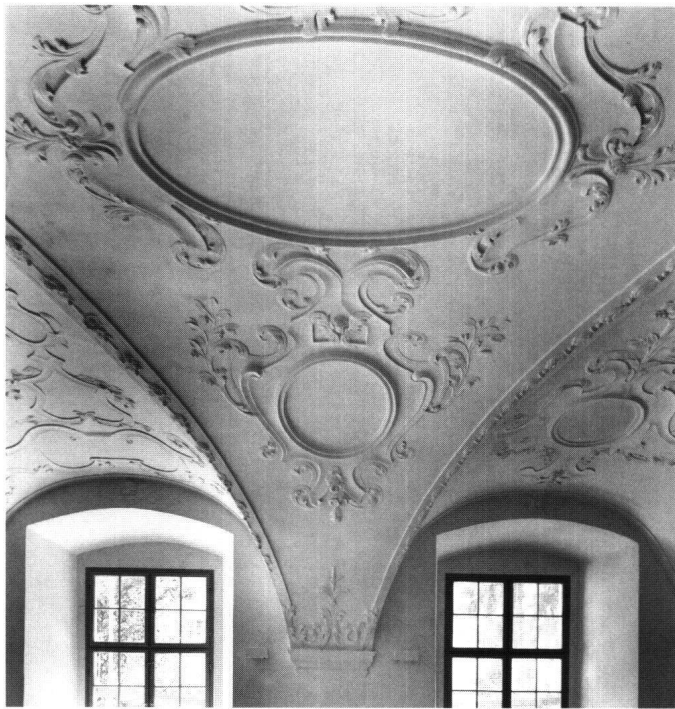
Abb. 12: Einsiedeln, Kloster, ehemaliger Kapitelsaal. Die Stuckaturen des frühen 18. Jahrhunderts waren unter den bis zu zehn Überfassungen hervorragend erhalten. Hingegen fanden sich nicht die geringsten Hinweise auf eine Buntfassung, so dass angenommen werden muss, dass die Stuckaturen von Anfang an weiss gefasst waren.

reichen, im gesamten bis 1 cm dicken Übermalungen waren die Konturen der an sich scharfkantigen Ornamente verloren gegangen. Da es sich bei älteren Übermalungsschichten um Kalk, bei jüngeren um Leimfarben handelte, konnte die Freilegung der Oberfläche der an sich harten Stuckmasse ohne Verlust gut vorgenommen werden. Der Formengewinn war enorm. Allerdings ist durch die Freilegung der Unterschied zwischen den älteren und den ergänzten Stuckaturen an den später dazugekommenen drei Gewölbeachsen besser sichtbar geworden, was indessen der Raumqualität keinen Abbruch tut. Die ganze Raumschale wurde anschliessend gekalkt. Die Fenster gehören zu den wenigen erhaltenen alten Verglasungen innerhalb des Klosters. Die meisten Fenster waren sonst bereits im 19. oder in der ersten Hälfte des 20. Jahrhunderts ersetzt worden. Deshalb wurden die Fenster im alten Kapitelsaal geflickt, mit fix montierten Vorfenstern geschützt und anhand des Befundes grau gefasst. Als Bodenbelag wurde ein Holzboden aus gebleichten Tannen- und Nussbaum Brettern verlegt und der hohe Holzsockel ergänzt sowie grau gefasst. In seiner schlichten Atmosphäre strahlt der Raum heute eine grosse Würde aus.

Die Stuckaturen wurden von den zahlreichen Anstrichen, praktisch jede Generation hatte ein bis zwei Anstriche in verschiedenen Techniken aufgetragen, befreit. Durch diese zahl-

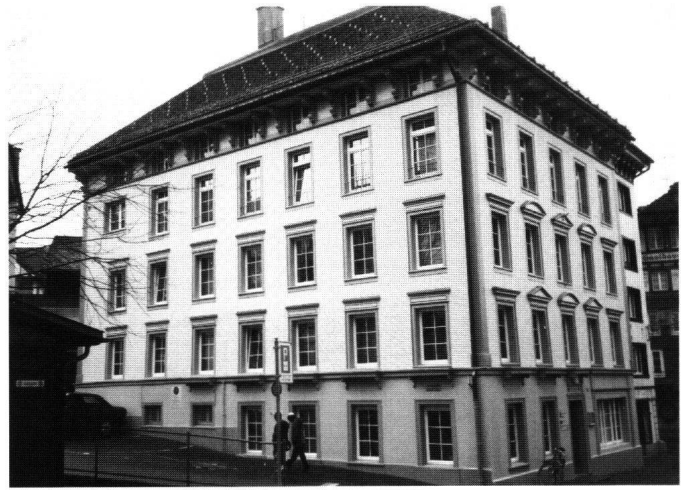
Abb. 13: Einsiedeln, Haus Raben, Schwanenstrasse 42. Das städtisch anmutende Gebäude ist mit Ausnahme des Mauersockels in Holz errichtet, farblich jedoch einem Steinbau angeglichen.

Leider waren vor einigen Jahren die Fenster durch formal und farblich falsche Fenster ersetzt worden. Immerhin blieben die originalen Fenster im Mezzaningeschoss erhalten. Ansonsten war die Gebäudehülle ohne wesentliche Veränderung erhalten geblieben. Die Sanierung konnte sich somit darauf beschränken, die Fassaden auf ihre Farbigkeit hin zu untersuchen und anhand dieses Befundes zu ergänzen. Dabei zeigte sich, dass die Fassade in verschiedenen Grüntönen bemalt gewesen war. Diese variieren von Blassgrün bei den Schindeln bis zu dunklem Blaugrün bei einzelnen Profilen und bei der Dachuntersicht. Derart intensive und originelle Farbgebungen scheinen in Einsiedeln in der zweiten Hälfte des 19. Jahrhunderts durchaus in Mode gewesen zu sein (vgl. MHVS 89/1997, S. 188f. zur Restaurierung des Hauses Goldapfel). Die Schindeln, die mehrfach dick übermalt worden waren, konnten im wesentlichen beibehalten werden, ebenso die Fenstereinfassungen und die reiche Dachuntersicht; fehlende Teile wurden ergänzt. Die Hausrückseite musste vollständig erneuert werden.
