Artikel: Sattel SZ, Letziturm oder Turm in der Schornen am Morgarten : bauhistorische Untersuchung 2007
Autor: Obrecht, Jakob
DOI: <https://doi.org/10.5169/seals-169438>

Sattel SZ, Letziturm oder Turm in der Schornen am Morgarten: Bauhistorische Untersuchung 2007

Jakob Obrecht

2007 wurde der Turm in der Schornen⁶ baulich saniert und vorgängig im Auftrag der kantonalen Denkmalpflege Schwyz bauhistorisch untersucht. Die Untersuchung ergab, dass das Bauwerk zwar noch in der Art eines Wohnturmes aus dem 12. oder 13. Jahrhundert errichtet worden ist – so wie es für Türme in der Zentralschweiz mehrfach belegt ist –, aber aus verschiedenen Gründen ins 14. Jahrhundert zu datieren ist.⁷ Beim Bau des Letzitormes wurde lediglich der Grundriss kleiner dimensioniert und auf die üblichen komfortablen

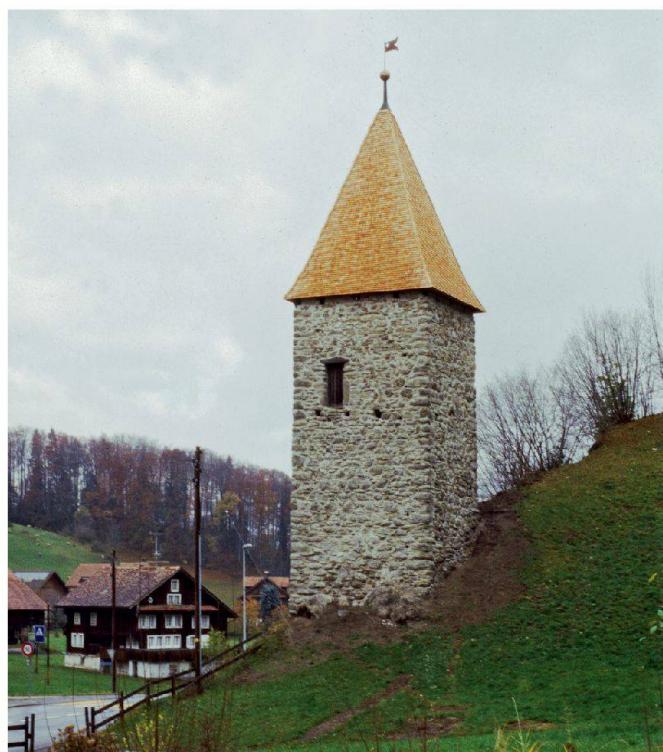
Abb. 1: Sattel SZ, Morgarten, Letziturm 2007.
Blick auf die Südseite des frisch restaurierten Turmes mit Hocheingang und drei darunter angeordneten Balkenlöchern der Zugangsläue; von SSE.

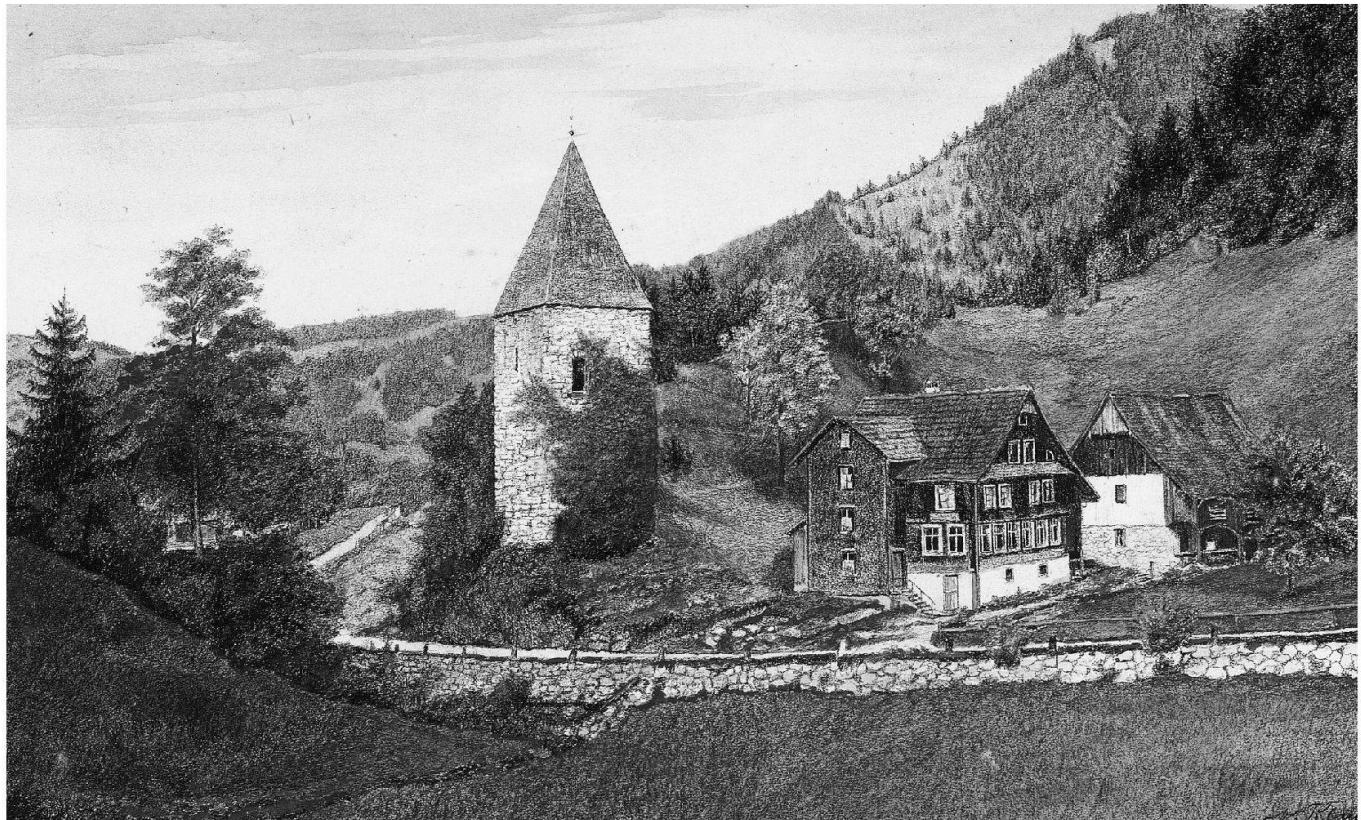
In der Nacht von Montag, 18. Dezember, auf Dienstag, 19. Dezember 1916, brannte das auf der Südseite des Turmes an der Strasse gelegene Gasthaus zum «Turm» ab (Abb. 4). Da-

Abb. 4: Gasthof zum «Turm», abgebrannt im Dezember 1916. Damals griffen die Flammen auch auf Dach und Gebälk des Letzitürms über, der in der Folge völlig ausbrannte. W. Klaus, Der Letziturm von Schorno am Morgarten, erbaut anno 1322, Pastellkreide, 1918.

Grossflächige Brandrötungen am Mauerwerk des obersten Stockwerks zeugen heute noch von diesem Brand. Demgegenüber wiesen der Fugenmörtel und die Steinoberflächen im Sockel- und im ersten Obergeschoss kaum nennenswerte Brandrötungen auf. Das Dach des Turmes scheint nach dem Brand rasch repariert worden zu sein und dabei die heutige Form erhalten zu haben.¹³ 1956 wurde das Dach erneut geflickt.¹⁴ Spätestens bei diesem Umbau wurden sämtliche noch vorhandenen Reste von originalem oder nachträglich

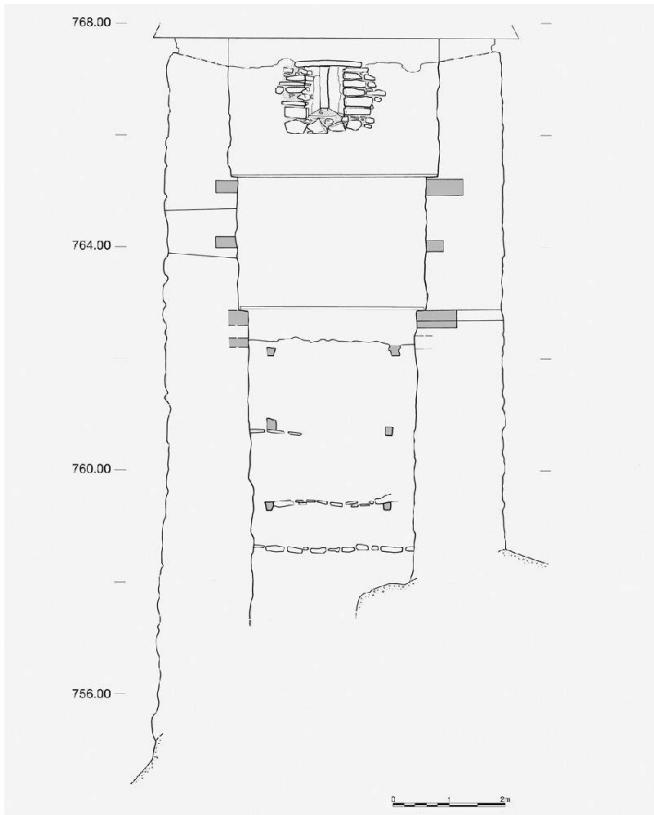
Abb. 5: Sattel SZ, Morgarten, Letziturm.
Innenwand Nord mit Schartenfenster im 2. Obergeschoss und sechs Gefürbalkenlöchern im Sockelgeschoss. Das Loch rechts oben wurde nachträglich zugemauert.

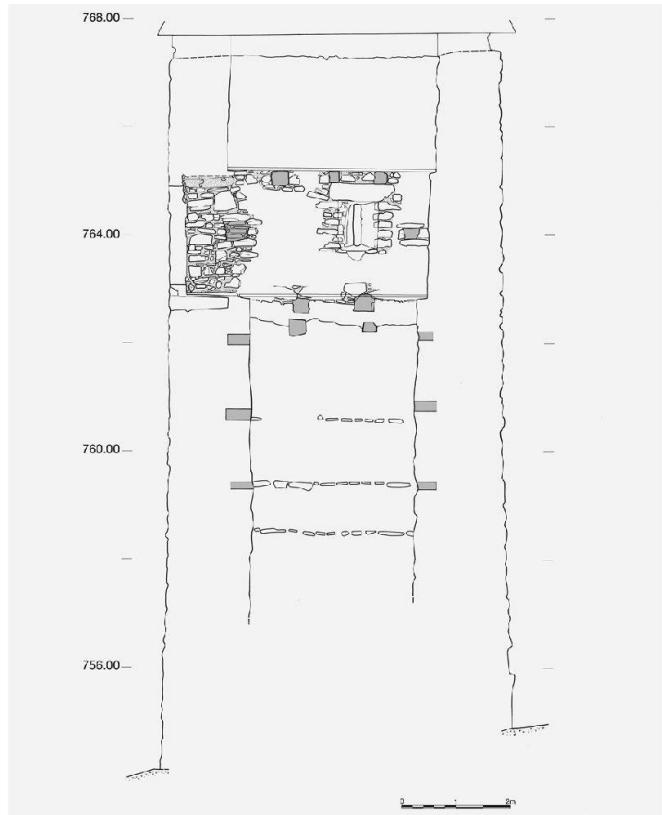
Abb. 6: Sattel SZ, Morgarten, Letziturm.
Innenwand West mit Schnitt durch den Hocheingang, Lichtnische und Schartenfester im 1. Obergeschoss. Die zwei Balken des Fußbodens im 1. Obergeschoss wurden vermutlich im Zuge einer Bauplanänderung etwas nach oben versetzt.

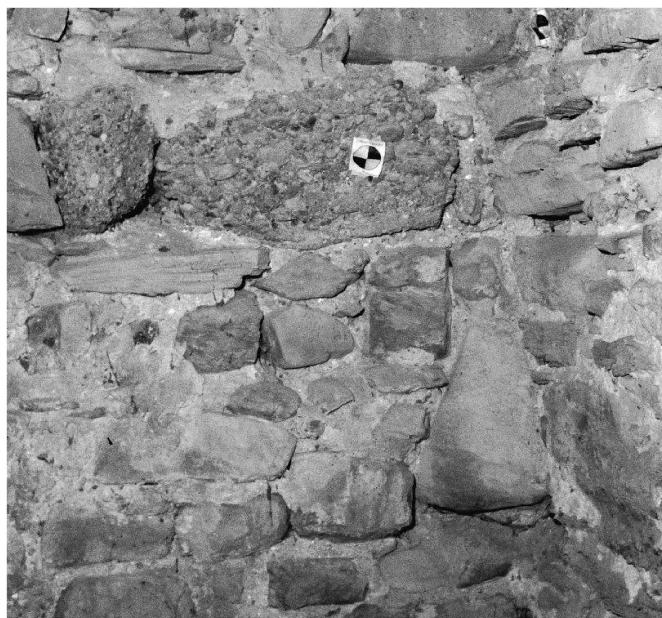
Abb. 8: Sattel SZ, Morgarten, Letziturm.
Nachträglich zugemauertes Gerüstbalkenloch auf der Innenseite der Nordwand des Sockelgeschosses; von SSW.

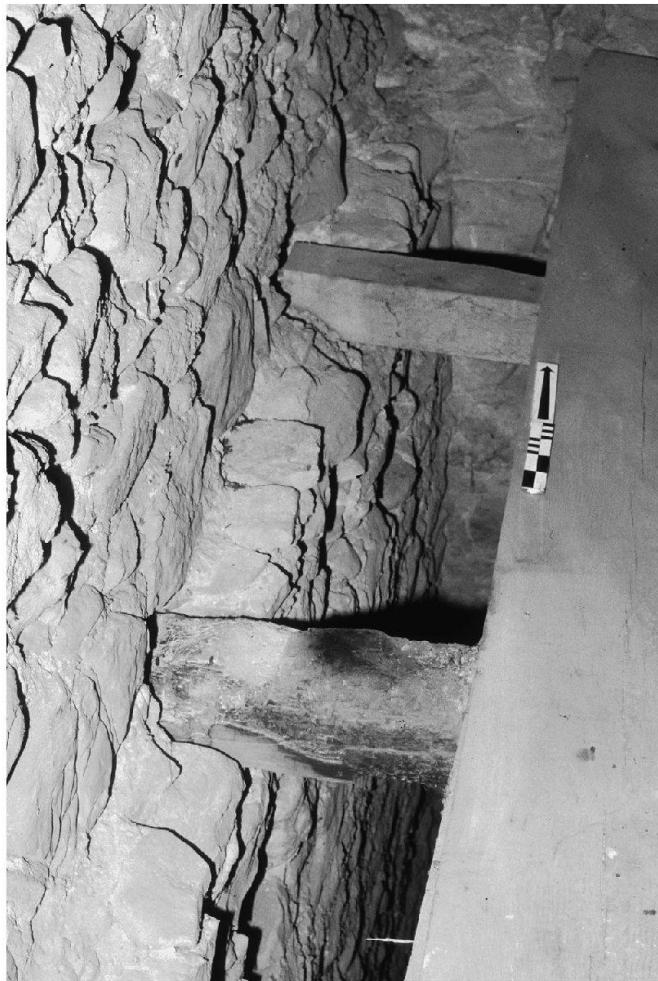
Abb. 9: Sattel SZ, Morgarten, Letziturm.
Mauerabsatz der Westwand des 1. Obergeschosses; von S. Die zwei Deckenbalken stammen von einer Reparatur im 20. Jahrhundert. Der vordere, angesengte war vermutlich Teil des Holzwerks, das 1916 verbrannt ist.

Einige Steine der obersten Lage des Mauerkranges greifen unter die innere Mauerschale des 1. Obergeschosses (Abb. 9). Somit wurden die Wände dieses Stockwerks erst anschliessend erstellt. Ohne zerstörerische Eingriffe ins Mauerwerk lassen sich diese Befunde nicht schlüssig interpretieren. Am naheliegendsten ist aber die Deutung, dass der Fussboden des 1. Obergeschosses als Folge einer kurzfristig vorgenommenen Planänderung um rund 50 cm angehoben werden musste. Dies geschah, als das Bauwerk in etwa die Schwellenhöhe des Hocheingangs erreicht hatte. Vielleicht korrigierte der Baumeister mit dieser Massnahme

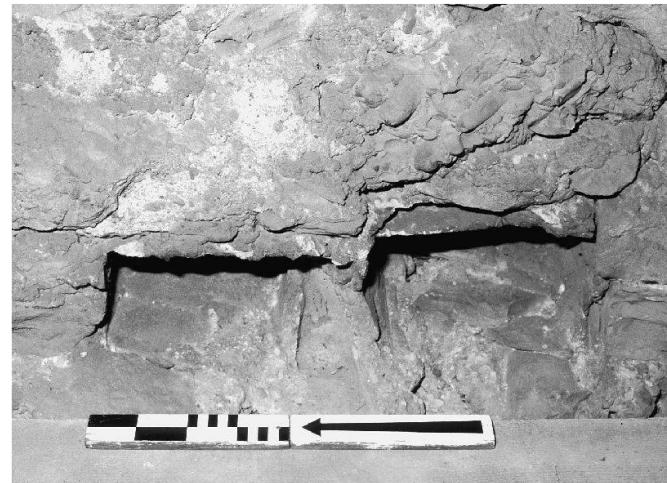
Abb. 10: Sattel SZ, Morgarten, Letziturm.
Zwei nebeneinander liegende Balkenlöcher in der Ostwand des 1. Obergeschosses; von W. Die hinter dem Nordpfeil sichtbare Mörtelbraue ist ein Hinweis darauf, dass das Balkenende nicht weit ins Turminnere gereicht hat.

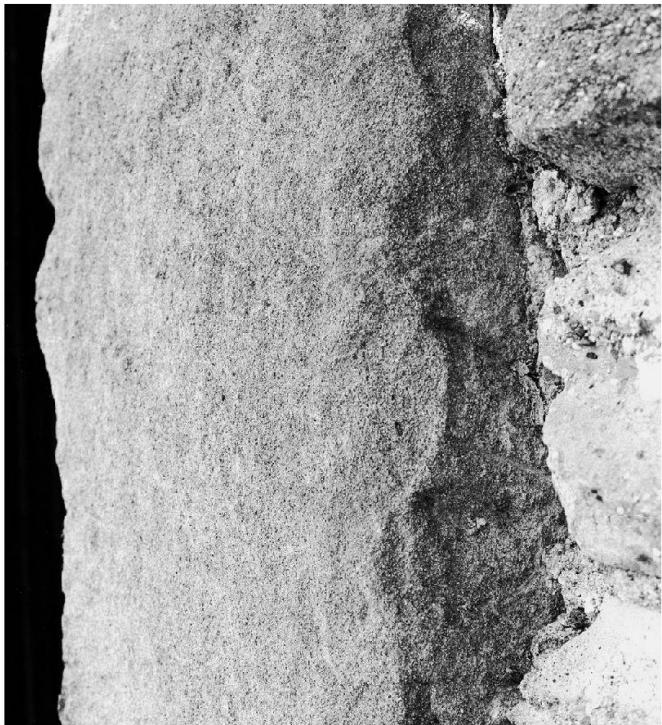
Abb. 11: Sattel SZ, Morgarten, Letziturm.
Auffällige Bruchkante von der Steinbearbeitung am untersten Stein des östlichen Türpfostens des Hocheingangs; von SE.

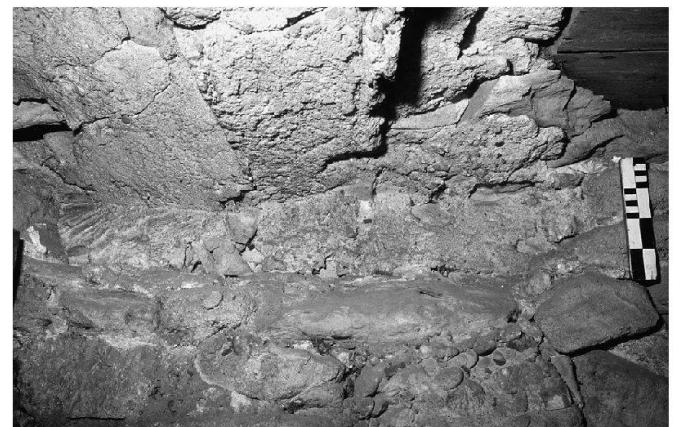
²⁶ Vermutlich wurden die Sturzbalken bei einer der neueren Reparaturen herausgerissen, um Platz für den Türrahmen zu schaffen. Auf der Innenseite des Türblattes und auf einem Deckenbalken des 2. Obergeschosses haben sich wohl zwei Zimmerleute oder Dachdecker mit Fettkreide verewigt; Türe: Josef Hürlimann, 21. Septem. 1956, darunter: Schnyder Franz; Balken: 1956 21 Schnyder Franz.

Abb. 12: Sattel SZ, Morgarten, Letziturm.
Mörtelnegative der herausgerissenen hölzernen Sturzbalken hinter der Türe des Hocheingangs; von E.

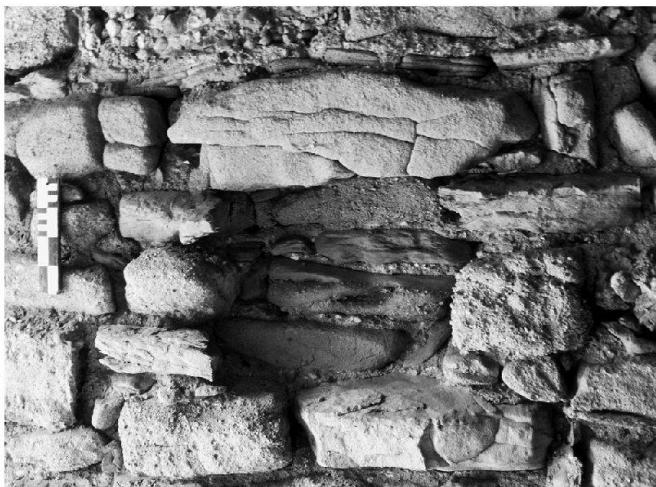
Abb. 13: Sattel SZ, Morgarten, Letzturm.
Lichtnische in der Westwand neben dem Hocheingang; von E.

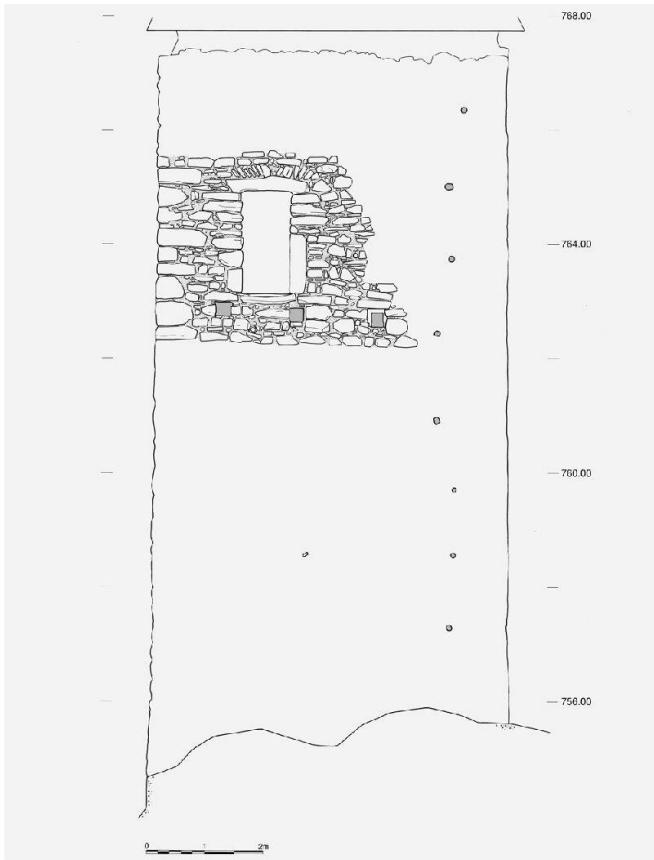
Abb. 14: Sattel SZ, Morgarten, Letziturm.
Südfassade mit Hocheingang, Balkenlöchern der Zugangslaube und einer senkrechten Reihe von Gerüsthebellöchern neben der Ostecke.

Eindeutige Hinweise auf die Erschliessung des Turmes auf der Aussenseite geben lediglich drei Balkenlöcher (siehe Abb. 14). In ihnen steckten die Holzträger der ehemaligen

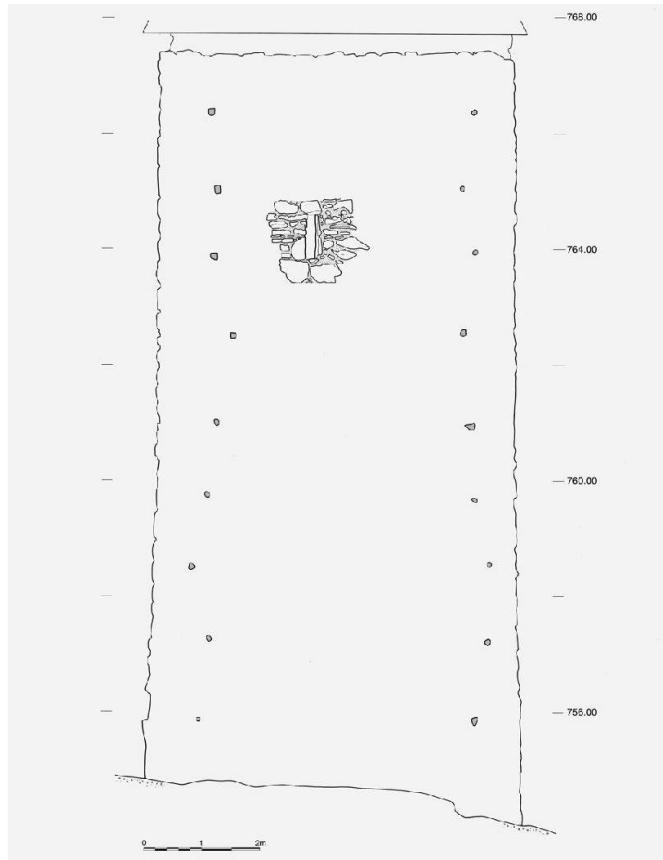
Ins 1. Obergeschoss fällt durch ein Schartenfenster auf der Westseite etwas Licht (siehe Abb. 6 und 15). Das Fenster ist innen ca. 70 cm breit und 90 cm hoch, aussen 20 cm breit und 75 cm hoch. Es hat keinen Anschlag zum Einsetzen eines Fensterladens. Die Laibungen sind aus roh zugehaue- nen Steinen aufgeführt. Der Sturz ist aus rohen Blöcken zusammengesetzt. Sein innerer Frontstein ist etwa 120 cm breit und über 30 cm hoch. Die südliche Laibung besteht auf der äusseren Schmalseite einzig aus einer dünnen, auf-

Abb. 15: Sattel SZ, Morgarten, Letziturm.
Westfassade mit Schartenfenster im 1. Obergeschoss und paarweise angeordneten Gerüsthebellöchern mit runden Querschnitten.

weise übereinander liegenden Öffnungen vorhanden (siehe Abb. 15). Beim Ausmessen der Gerüsthebellöcher zeigte sich, dass kaum eines davon rechtwinklig zur Fassade liegt. Dafür wurden aber, von einer Ausnahme abgesehen, alle Hebel einigermassen waagrecht eingemauert. An der Mündung gemessen liegen die Durchmesser der Öffnungen, und damit implizit auch die Querschnitte der längst verschwundenen Hölzer, zwischen 6 und 12 cm. In vier Fällen stammen die Abdrücke von Spätlingen und in zwei Fällen von einem am Ende rechteckig zugehauenen oder zugespitzten Rundholz. Die Tiefe der Löcher beträgt überall mehr als 35 cm.³¹ Nur ein Loch ist durchgehend.

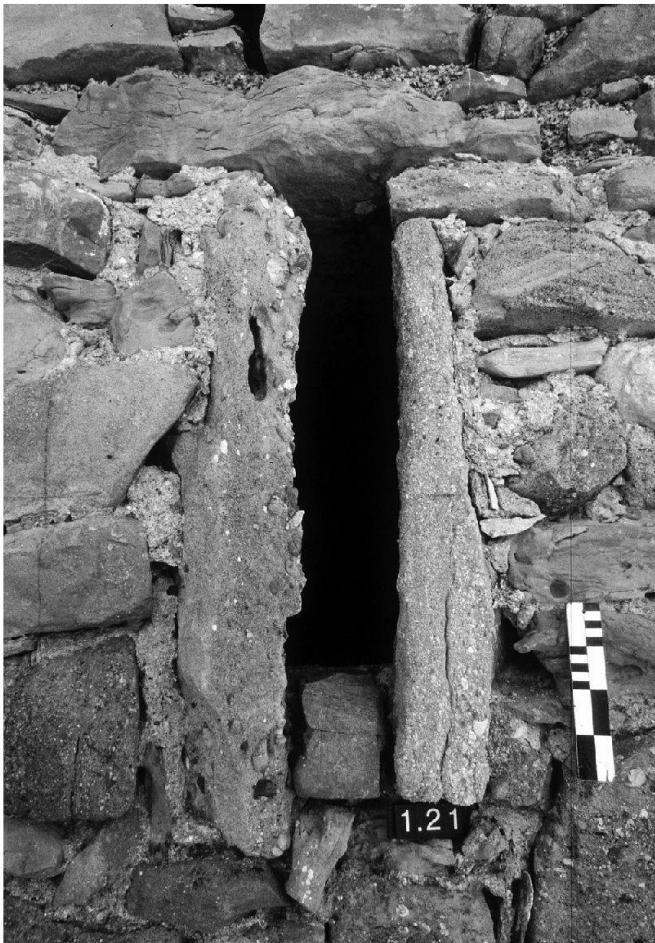
Abb. 16: Sattel SZ, Morgarten, Letziturm.
Schartenfenster mit zwei hochkant gestellten Sandsteinplatten als
Ge- wände auf der Nordseite des 2. Obergeschosses; von N.

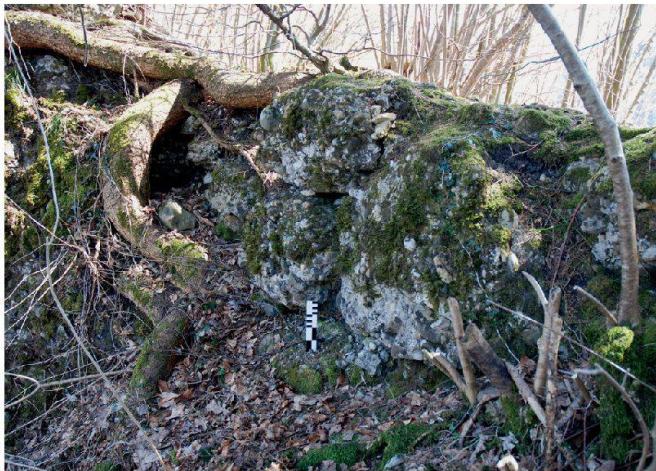
Abb. 23: Sattel SZ, Morgarten, Letzimauer 2009.
Reste des feindseitigen Mauermantels aus grossen Nagelfluhbrocken in einem Abschnitt der Letzimauer östlich von 4; von WNW.

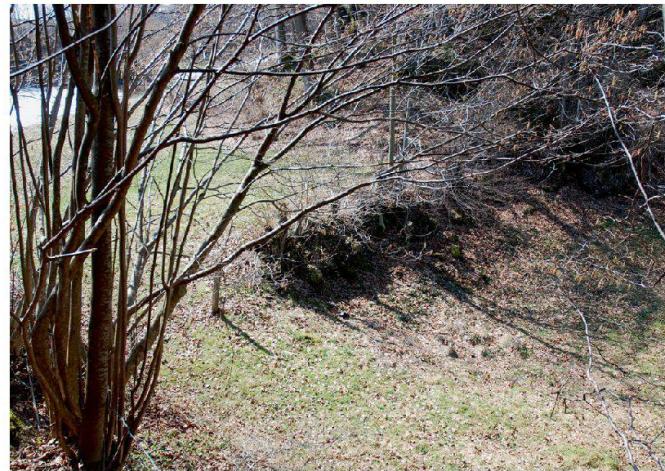
Abb. 24: Sattel SZ, Morgarten, Letzimauer 2009.
Stark überwachsene Reste des Mauerabschnittes 5 in einer breiten, natürlichen Bresche der Felsbarriere; von NE. In diesem heute mit Gras überwachsenen Abschnitt vermutete Sidler ein «Thürl».

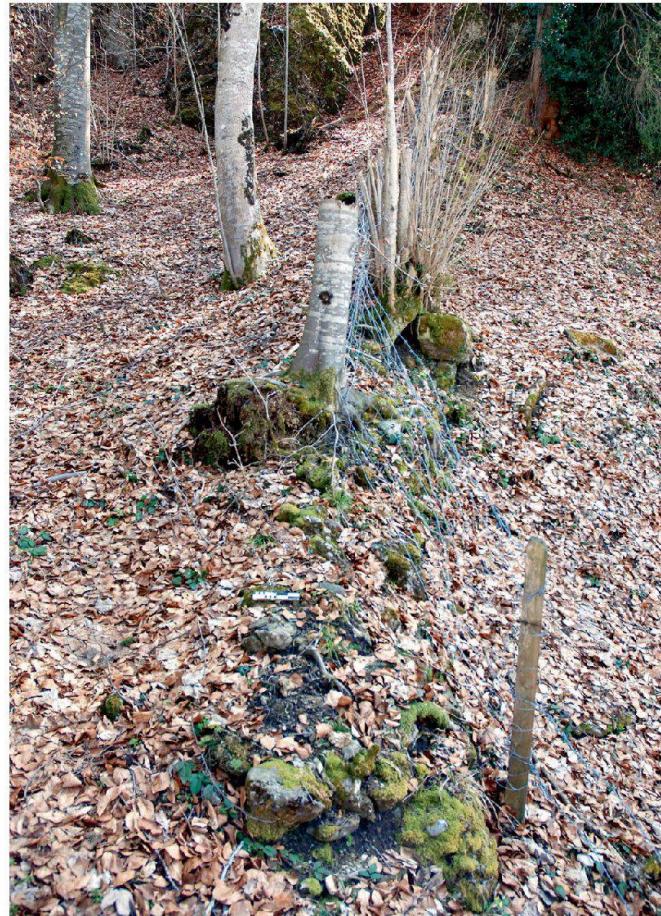
Abb. 25: Sattel SZ, Morgarten, Letzimauer 2009.
Im steilen Gelände gut sichtbare Reste der Traverse 6; von N.
von WSW.

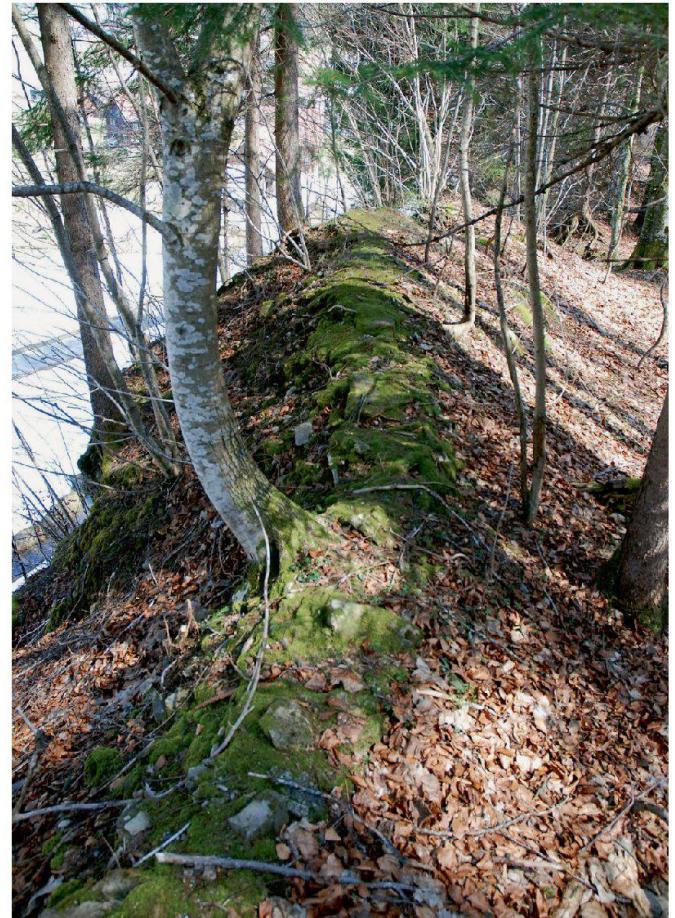
schmalen Terrasse, die zwischen den beiden Felsbändern liegt. Vom unteren Ende der Traverse lässt sich die Mauer weiter bis zum Abbruch oberhalb des Strasseneinschnitts beim ehemaligen Letzitor gut verfolgen (Abb. 26).

Abb. 26: Sattel SZ, Morgarten, Letzimauer 2009.
Mauerreste entlang der Oberkante der steil gegen Norden abfallenden
Fluh; von WSW.

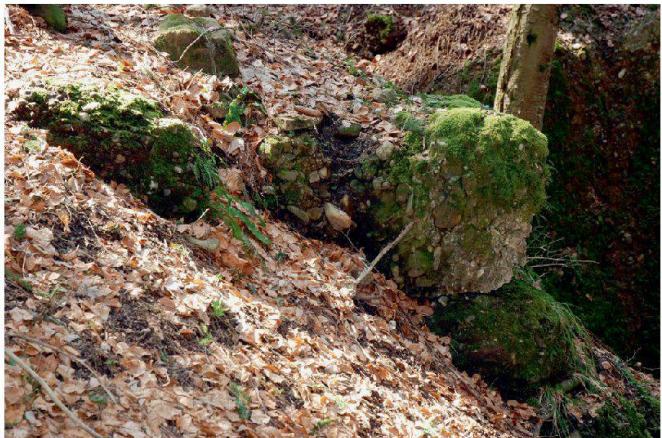
Abb. 27: Sattel SZ, Morgarten, Letzimauer 2009.
Reste der Mauerecke am unteren Ende der Traverse 8; von NE.
