**Zeitschrift:** Mitteilungen des historischen Vereins des Kantons Schwyz

**Band:** 104 (2012)

**Rubrik:** Denkmalpflege im Kanton Schwyz 2011-2012

## Denkmalpflege im Kanton Schwyz 2011–2012

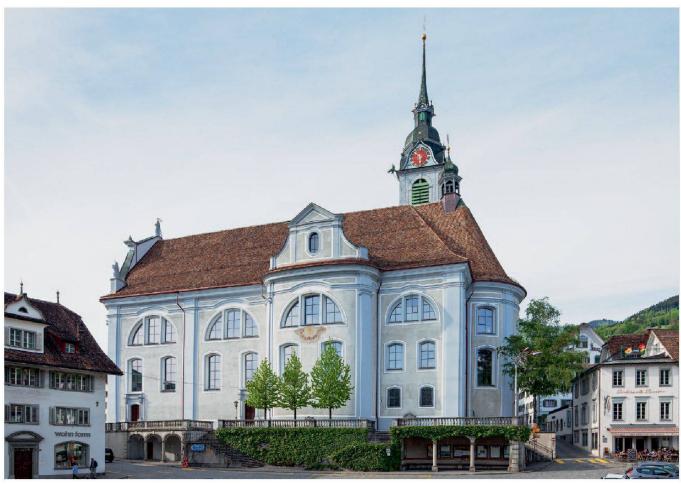
Abb. 1: Schwyz, Pfarrkirche St. Martin. Durch den differenzierten Putzauftrag hat sich die plastische Wirkung der Fassaden wesentlich verbessert.

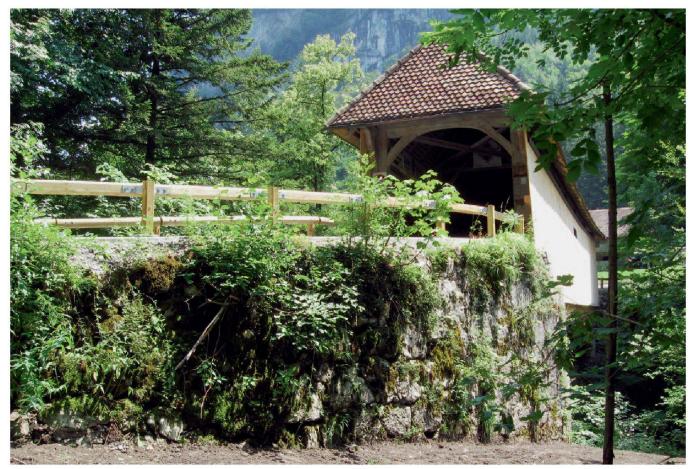
Abb. 6: Schwyz, Suworowbrücke. Die nach 1800 entstandene Holzbrücke ersetzte die bei den Franzoseneinfällen zerstörte Steinbrücke.

Die rund 200-jährige Konstruktion wies vor der Instandsetzung einen sehr schlechten baulichen Zustand auf. Einige tragende Holzbauteile des Tragwerks (Hängewerk) auf der Brücke und des Sprengwerks (hölzerne Konstruktion zur Aufnahme grosser Lasten beziehungsweise zur Überbrückung grosser Spannweiten) unter der Brücke waren stark verfault. Zudem konnte die Tragsicherheit lediglich knapp für die effektive Eigenlast (ohne Sicherheitsfaktoren) nachgewiesen werden. Aus diesem Grund wurde die unter Denkmalschutz stehende Suworowbrücke saniert und statisch verstärkt respektive den heutigen Belastungsverhältnissen angepasst.

Um die Tragsicherheit der Brücke zu gewährleisten, wurde das alte Sprengwerk unter der Brücke durch ein neues ersetzt. Die Traglasten werden künftig zur Hauptsache über das Sprengwerk in die Fundationen abgeleitet. Das Tragwerk auf der Brücke wurde in weitesten Teilen im historischen Zustand belassen und in Bezug auf seine Tragfunktion entlastet. Die verfaulten Stellen des Tragwerks wurden punktuell saniert. Zur Lastaufnahme waren neue Fundationen erforderlich. Die Auflager der Sprengwerke müssen hohe Horizontalkräfte aufnehmen können. Deshalb wurden bei den Auflagerpunkten örtliche Betonfundamente erstellt. Auch die Auflagerpunkte des Tragwerks wurden neu in Beton gestaltet (verankert über Mikropfähle). Diese Beton-Auflager haben jedoch nicht nur eine statische Funktion, sondern sollen das Tragwerk bei seinen Auflagepunkten

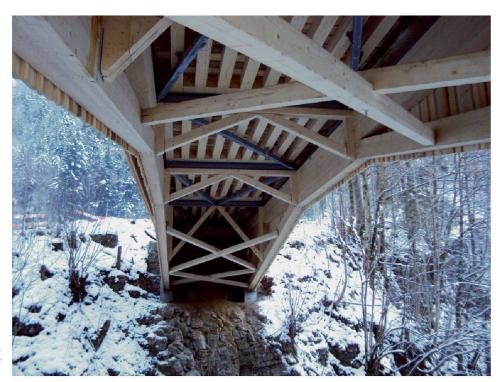
Abb. 7: Schwyz, Suworowbrücke. Blick in die Unterkonstruktion der Brücke, die mehrheitlich ersetzt werden musste.

Die neue Primärkonstruktion besteht, gleich wie das alte Tragwerk, aus einem doppelten Sprengwerk. Die Lasteinleitung in die Sprengwerke erfolgt über die Querträger der Fahrbahn, welche die ständigen und variablen Lasten über Querdruck auf die zirka 27.6 m langen, direkt auf dem Sprengwerk aufliegenden Streckbalken übertragen. Die historischen Tragwerke beidseitig der Fahrbahn dienen künftig als sekundäre Tragkonstruktion, um Eigen-, Wind- und Schneelasten auf das neue Sprengwerk abzuleiten. Das neue Sprengwerk der Suworowbrücke wurde unter die bestehende Fahrbahn gebaut. Es trägt die hohen Lasten in die neuen Widerlagerpunkte ab, welche wiederum über Mikropfähle direkt mit dem felsigen Untergrund verbunden sind. Die historische Schräglage der Brücke wurde auch nach der Instandsetzung beibehalten. Zur Aussteifung der Brücke

wurden die bestehenden Hängepfosten jeweils an den Fussenden eingespannt. Der neue, unter der Fahrbahn liegende Windverband (Längsversteifung einer Konstruktion) leitet die Horizontalkräfte in die Widerlager ein.

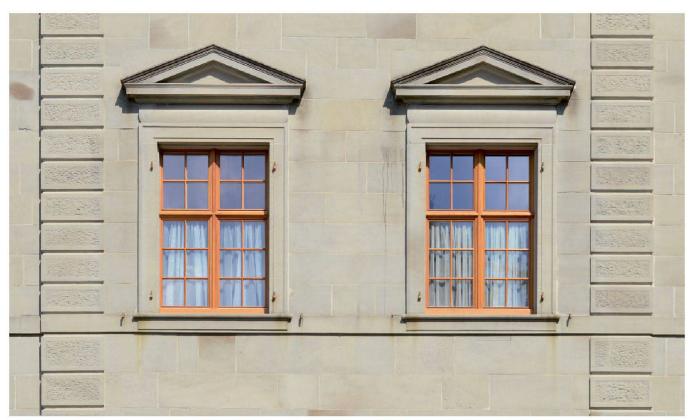
Abb. 24: Einsiedeln, Kloster, Fenster Klosterfront. Die durch das Unwetter zerstörten Fenster wurden durch neue, nach altem Vorbild gestaltete, ersetzt. Die eichenholzfarbige Behandlung konnte durch den Untersuch an einem Fenster des 18. Jahrhunderts nachgewiesen werden.
