**Zeitschrift:** Mitteilungen des historischen Vereins des Kantons Schwyz  
**Herausgeber:** Historischer Verein des Kantons Schwyz  
**Band:** 104 (2012)

**Rubrik:** Denkmalpflege im Kanton Schwyz 2011-2012

# Denkmalpflege im Kanton Schwyz 2011–2012

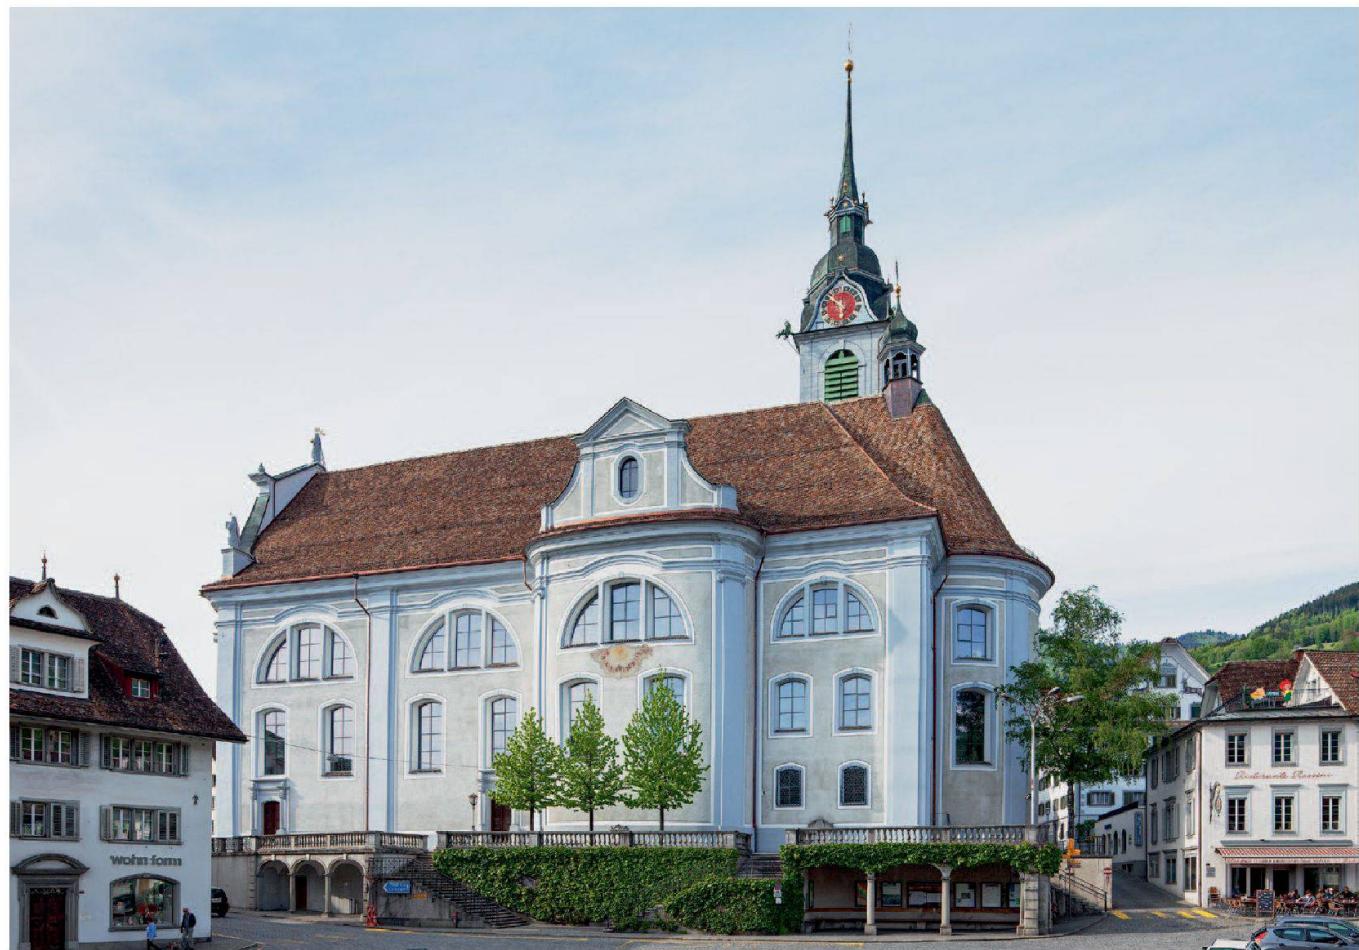
Abb. 1: Schwyz, Pfarrkirche St. Martin. Durch den differenzierten Putzauftrag hat sich die plastische Wirkung der Fassaden wesentlich verbessert.

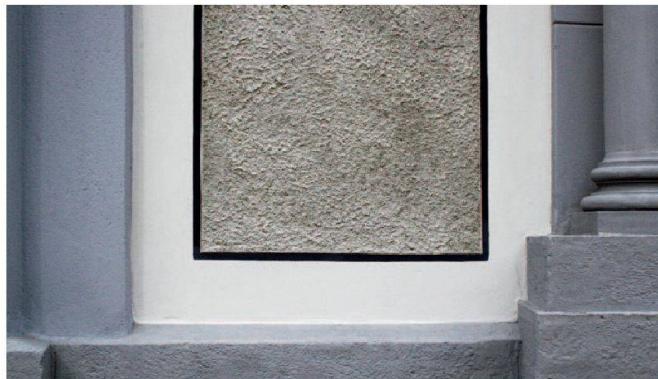
Abb. 2: Schwyz, Pfarrkirche St. Martin. Detailaufnahme der verputzten Fassade. Die Flächen mit grobem Besenwurf werden von geglätteten Bändern begleitet.

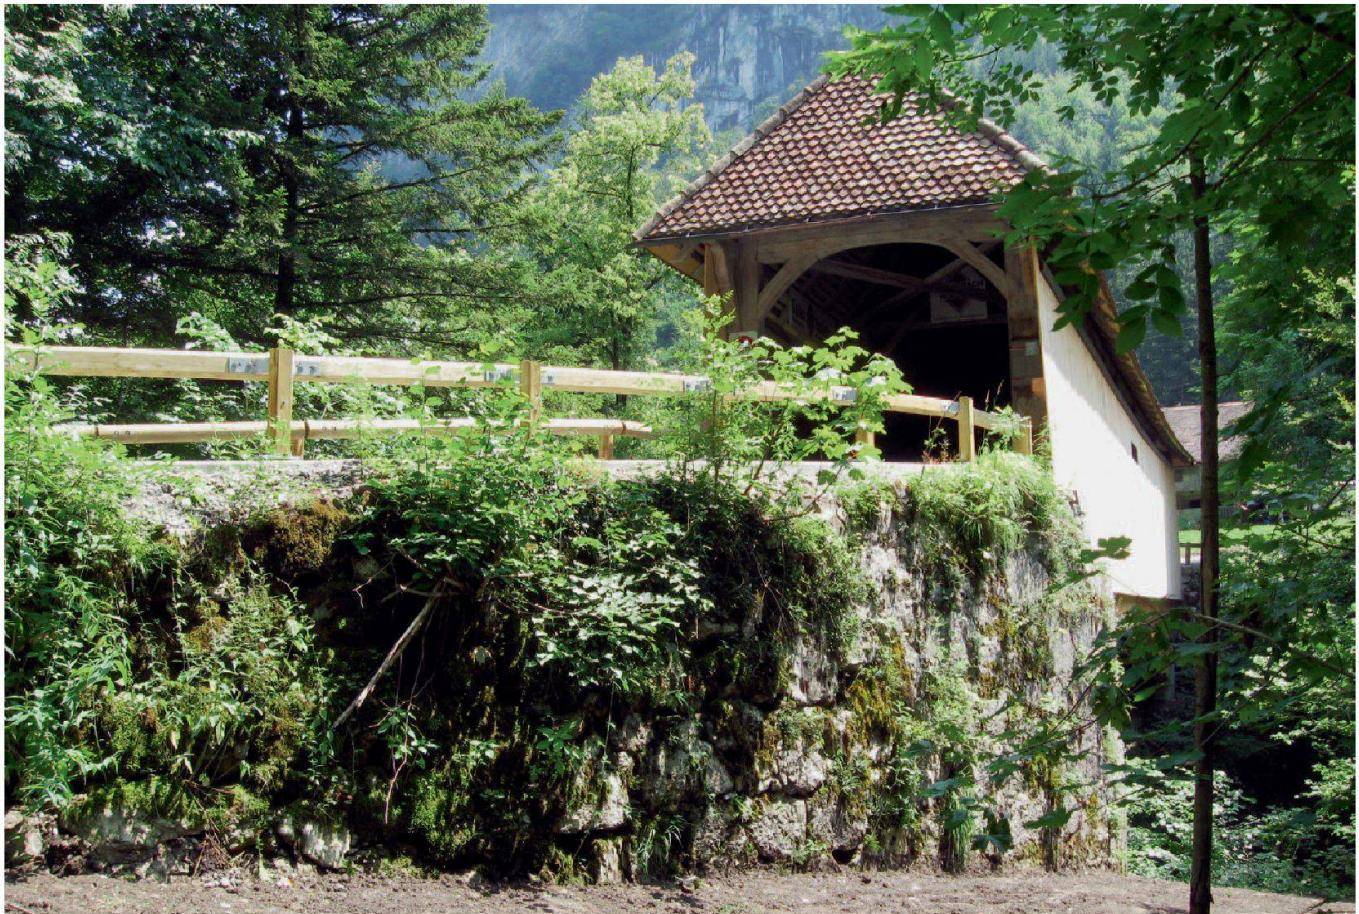
Abb. 6: Schwyz, Suworowbrücke. Die nach 1800 entstandene Holzbrücke ersetzte die bei den Franzoseneinfällen zerstörte Steinbrücke.

Die rund 200-jährige Konstruktion wies vor der Instandsetzung einen sehr schlechten baulichen Zustand auf. Einige tragende Holzbauteile des Tragwerks (Hängewerk) auf der Brücke und des Sprengwerks (hölzerne Konstruktion zur Aufnahme grosser Lasten beziehungsweise zur Überbrückung grosser Spannweiten) unter der Brücke waren stark verfault. Zudem konnte die Tragsicherheit lediglich knapp für die effektive Eigenlast (ohne Sicherheitsfaktoren) nachgewiesen werden. Aus diesem Grund wurde die unter Denkmalschutz stehende Suworowbrücke saniert und statisch verstärkt respektive den heutigen Belastungsverhältnissen angepasst.

Um die Tragsicherheit der Brücke zu gewährleisten, wurde das alte Sprengwerk unter der Brücke durch ein neues ersetzt. Die Traglasten werden künftig zur Hauptsache über das Sprengwerk in die Fundationen abgeleitet. Das Tragwerk auf der Brücke wurde in weitesten Teilen im historischen Zustand belassen und in Bezug auf seine Tragfunktion entlastet. Die verfaulten Stellen des Tragwerks wurden punktuell saniert. Zur Lastaufnahme waren neue Fundationen erforderlich. Die Auflager der Sprengwerke müssen hohe Horizontalkräfte aufnehmen können. Deshalb wurden bei den Auflagerpunkten örtliche Betonfundamente erstellt. Auch die Auflagerpunkte des Tragwerks wurden neu in Beton gestaltet (verankert über Mikropfähle). Diese Beton-Auflager haben jedoch nicht nur eine statische Funktion, sondern sollen das Tragwerk bei seinen Auflagepunkten

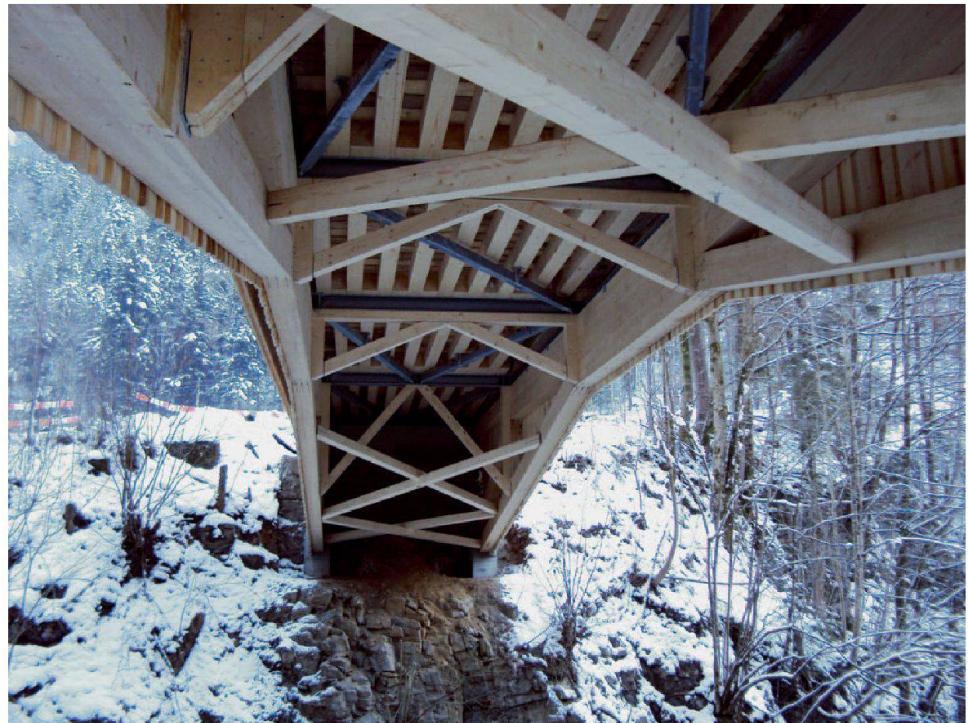
*Abb. 7: Schwyz, Suworowbrücke. Blick in die Unterkonstruktion der Brücke, die mehrheitlich ersetzt werden musste.*

Die neue Primärkonstruktion besteht, gleich wie das alte Tragwerk, aus einem doppelten Sprengwerk. Die Lasteineleitung in die Sprengwerke erfolgt über die Querträger der Fahrbahn, welche die ständigen und variablen Lasten über Querdruck auf die zirka 27.6 m langen, direkt auf dem Sprengwerk aufliegenden Streckbalken übertragen. Die historischen Tragwerke beidseitig der Fahrbahn dienen künftig als sekundäre Tragkonstruktion, um Eigen-, Wind- und Schneelasten auf das neue Sprengwerk abzuleiten. Das neue Sprengwerk der Suworowbrücke wurde unter die bestehende Fahrbahn gebaut. Es trägt die hohen Lasten in die neuen Widerlagerpunkte ab, welche wiederum über Mikrofähle direkt mit dem felsigen Untergrund verbunden sind. Die historische Schräglage der Brücke wurde auch nach der Instandsetzung beibehalten. Zur Aussteifung der Brücke

wurden die bestehenden Hängepfosten jeweils an den Fussenden eingespannt. Der neue, unter der Fahrbahn liegende Windverband (Längsversteifung einer Konstruktion) leitet die Horizontalkräfte in die Widerlager ein.

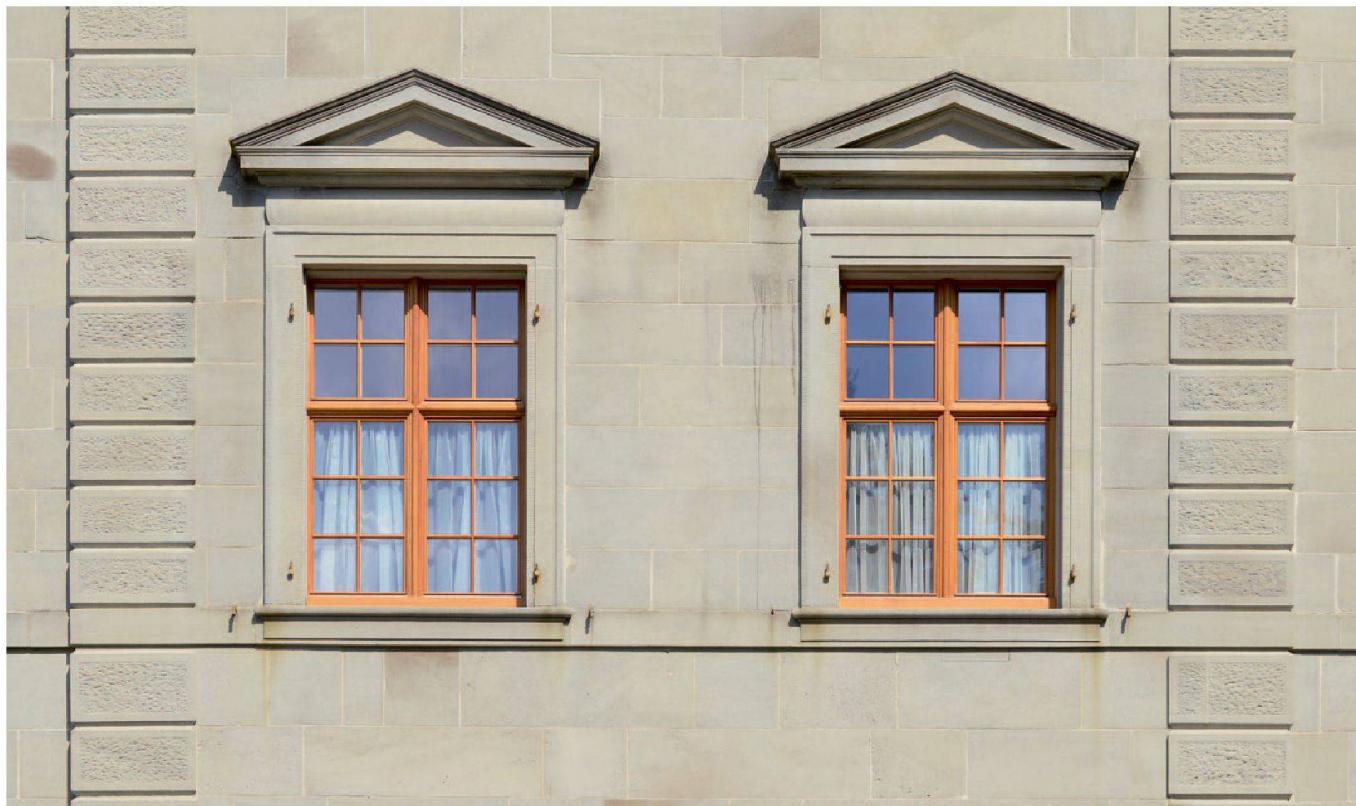
Abb. 24: Einsiedeln, Kloster, Fenster Klosterfront. Die durch das Unwetter zerstörten Fenster wurden durch neue, nach altem Vorbild gestaltete, ersetzt. Die eichenholzfarbige Behandlung konnte durch den Untersuch an einem Fenster des 18. Jahrhunderts nachgewiesen werden.
