Roger Widmer

## Wenig Kohle für so viel Mühe

Das Bergwerk von Turtmann, Teil 2: Die Verwendung der Kohle und der heutige Zustand des Bergwerkes.

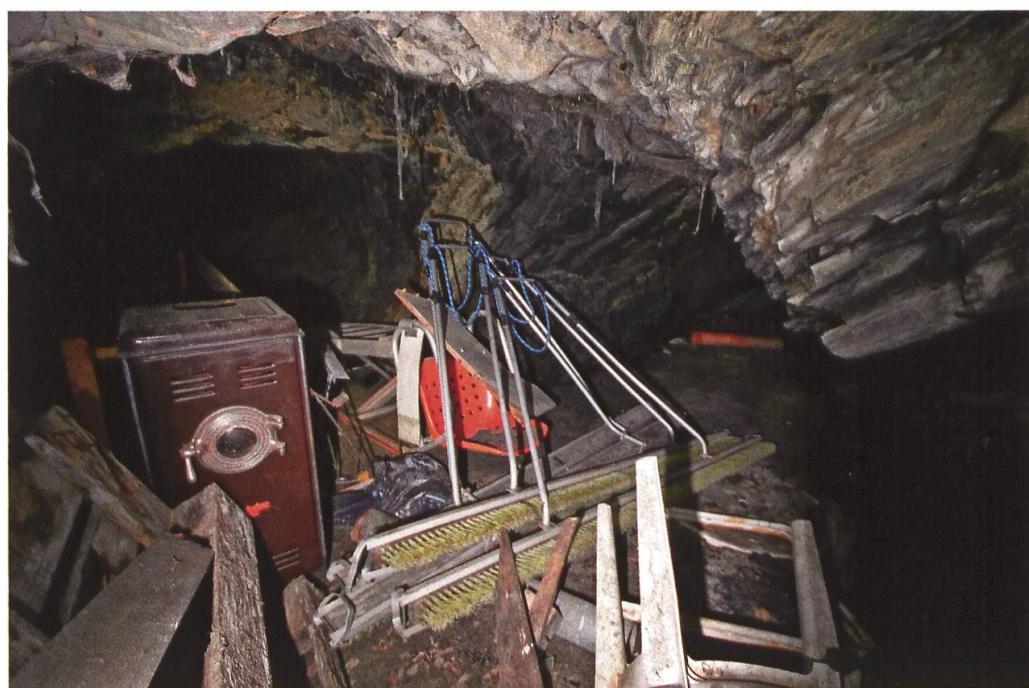
Fig. 9. Blick in den mit Abfall gefüllten Sondierstollen bei Pkt 1.

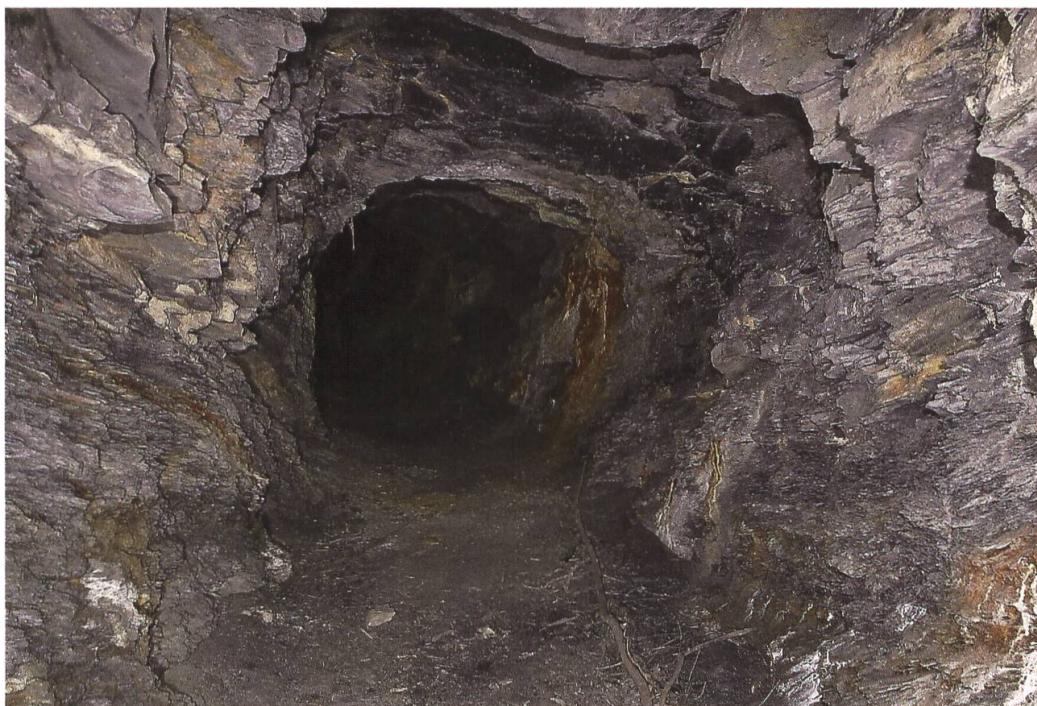
Fig. 10. Der eher seltene Anblick eines stabilen Stolendachs (Pkt. 3).

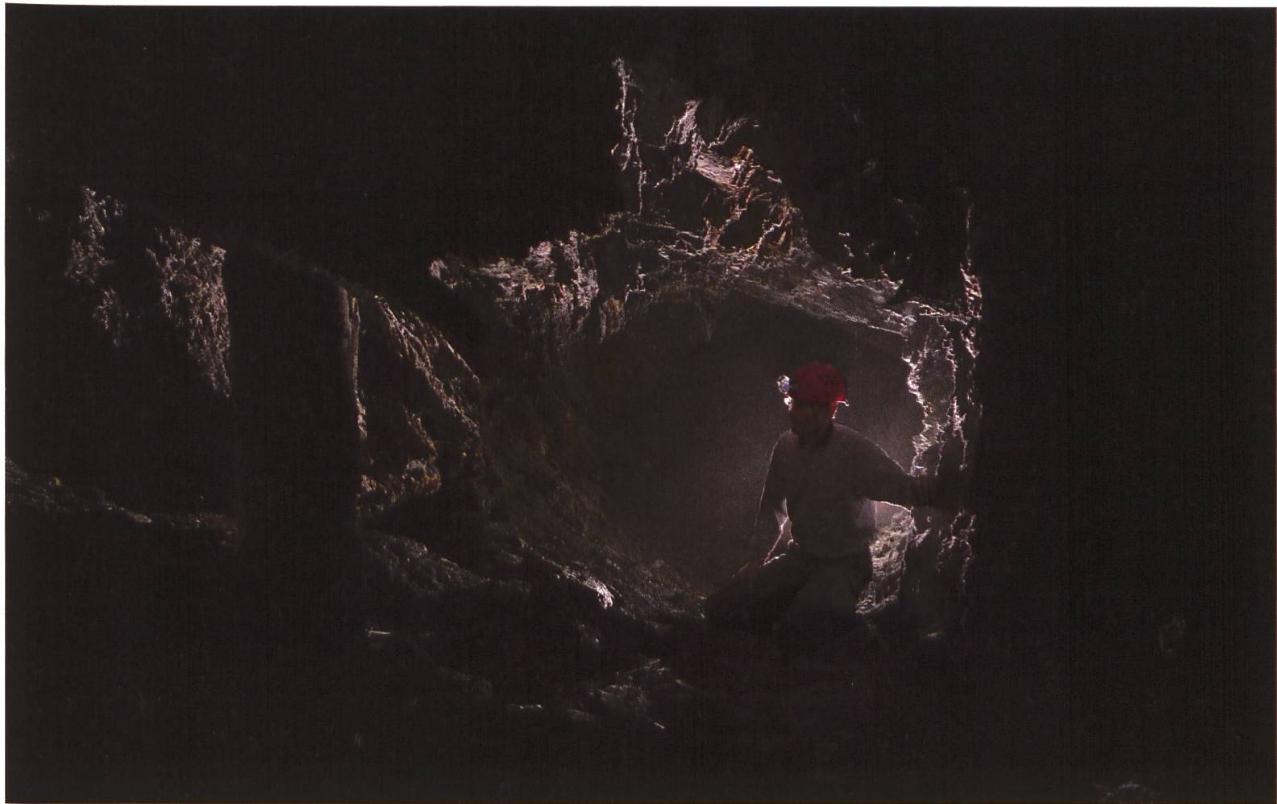
Man sollte den Stollen unbedingt mit dem nötigen Respekt befahren, denn bei jeder späteren Befahrung der Stollen waren wieder neue Teile der Decke heruntergestürzt (Fig. 13). Auch der weitere Stollenabschnitt führt durch sehr stark verschiefertes, lockeres und leicht pulveriges, «mulmiges» Gestein, was bei den Bergwerksforschern rasch zu ziemlich mulmigen Gefühlen führen kann. Ab hier wurden auch vermehrt Stempel zum Abstützen der Decken und Wände eingebaut (Fig. 14). Der Abbau, welcher sich zwischen Pkt.8 und Pkt.9 befand, wurde bereits im August 1942 versetzt und ist nicht mehr befahrbar. Weiter östlich, bei Pkt.9, weitet sich der Stollen zu einer Kaverne aus. Hier kreuzt wenige Meter unter dem streichenden Lüftungsstollen der Hauptstollen (Galerie principale).

Fig. 13. Jenseits von Pkt. 7. Nach nur wenigen Metern wird es bereits recht abenteuerlich. (Foto Mirjam Widmer 2009).

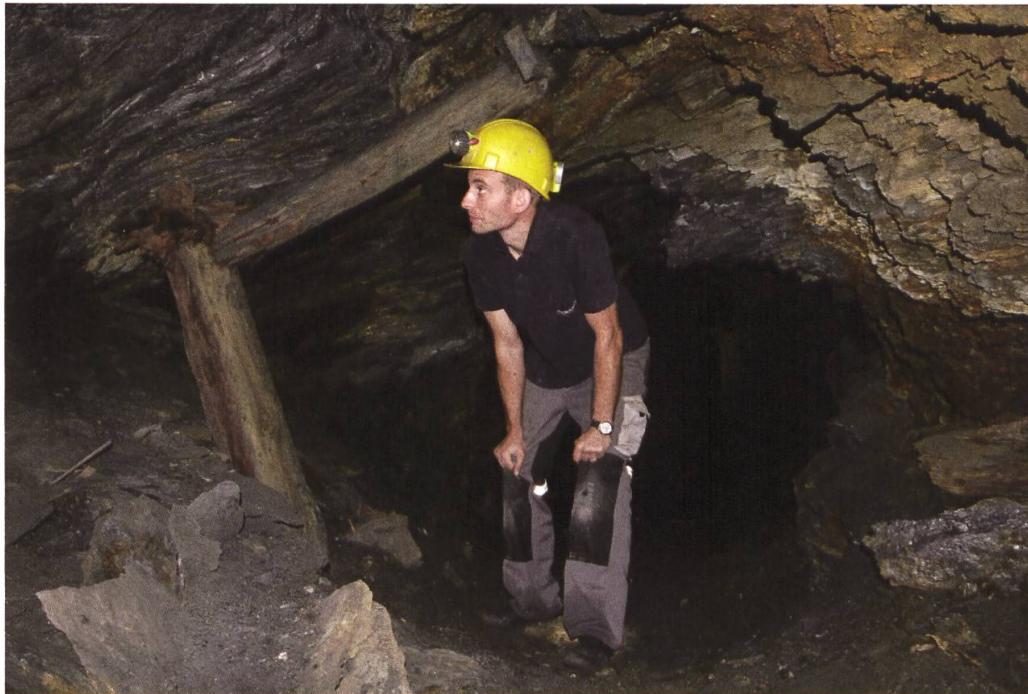
Fig. 14. Dieser Holzstempel im Lüftungsstollen bei Pkt. 8 wird von Patrick kritisch gemustert: «Hält das überhaupt noch?».

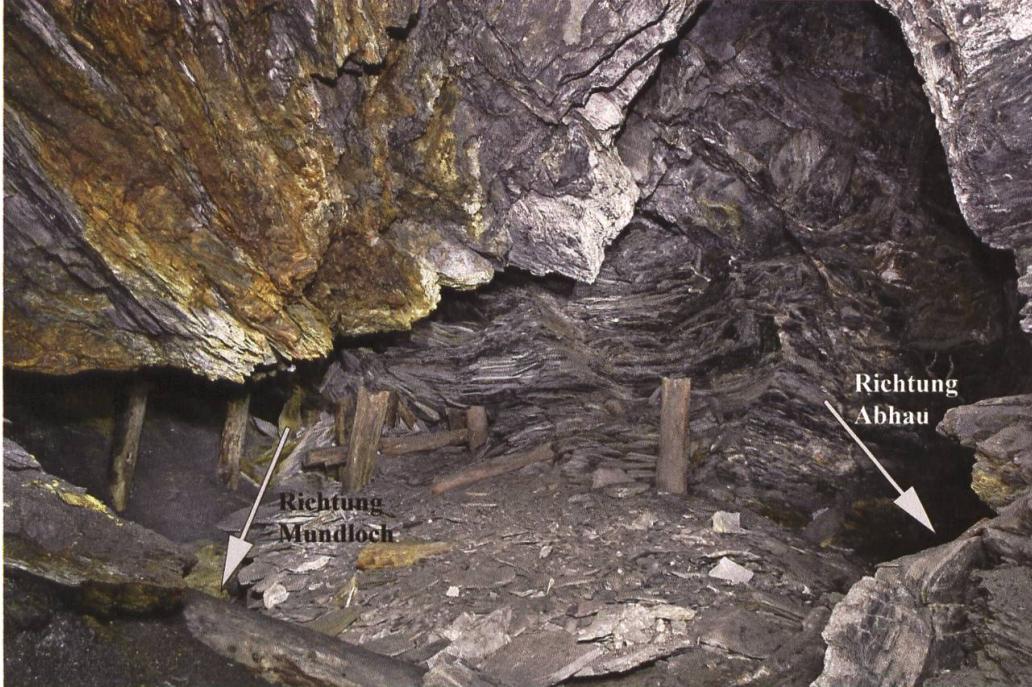
An der Stelle wo sich der Hauptstollen und der Lüftungsstollen kreuzen, hat das Stollendach nachgegeben und ist eingestürzt. Der Lüftungsstollen ist hier so stark verstürzt, das ein Weiterkommen in östlicher Richtung unmöglich geworden ist. Wie man anhand Figur 15 sehen kann, führte der Hauptstollen sehr nahe unter dem Lüftungsstollen in südlicher Richtung hindurch. Vermutlich wurde der Zwischenraum der zwei Stollen verstärkt. Man sieht noch die

Stempel des Lüftungsstollens aus den Trümmern herausragen und kann sich so gut ein Bild des weiteren Verlaufs des Stollens machen. Links bei Figur 16 markiert ein weißer Pfeil den Durchbruch nach unten zum Hauptstollen, durch welchen man heute noch vom Stollenmundloch bis hier hin kriechen kann (nicht empfohlen, da sehr gefährlich!).

Fig. 16. Versturz an der Kreuzung Lüftungsstollen und Hauptstollen (Pkt. 9).

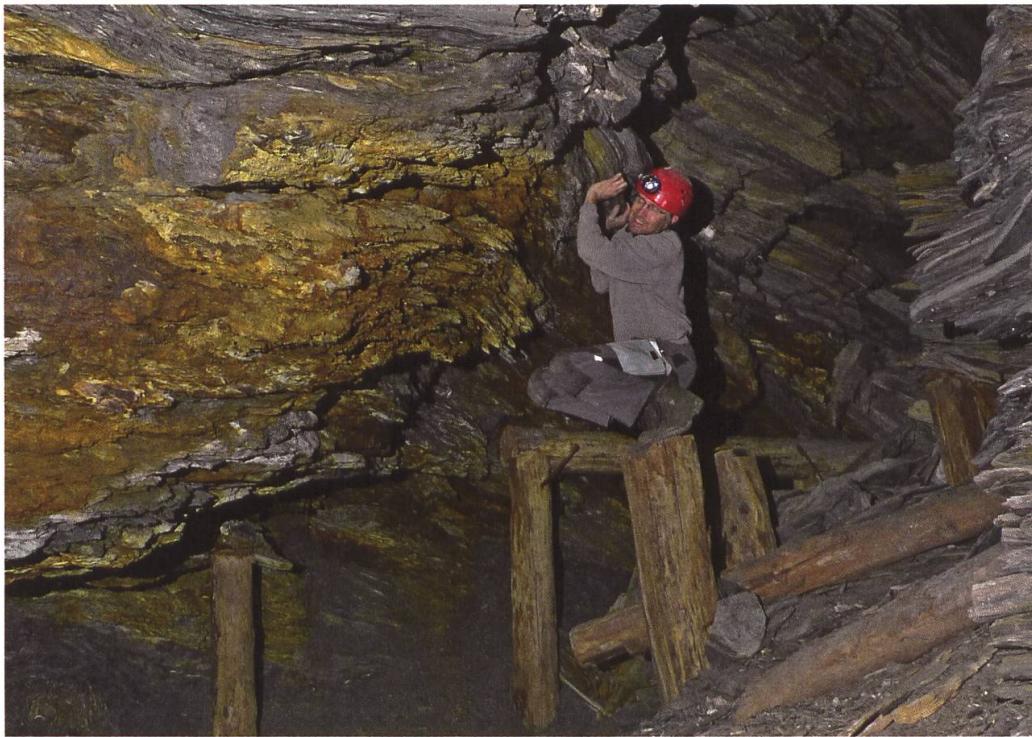
Fig. 17. Trotz allen guten Willens und grösster Anstrengung, hier scheint der Kampf gegen den Zerfall verloren zu sein (Pkt 11). Es ist nur noch eine Frage der Zeit, bis die Stollen für immer verschlossen bleiben (Foto Mirjam Widmer 2009).

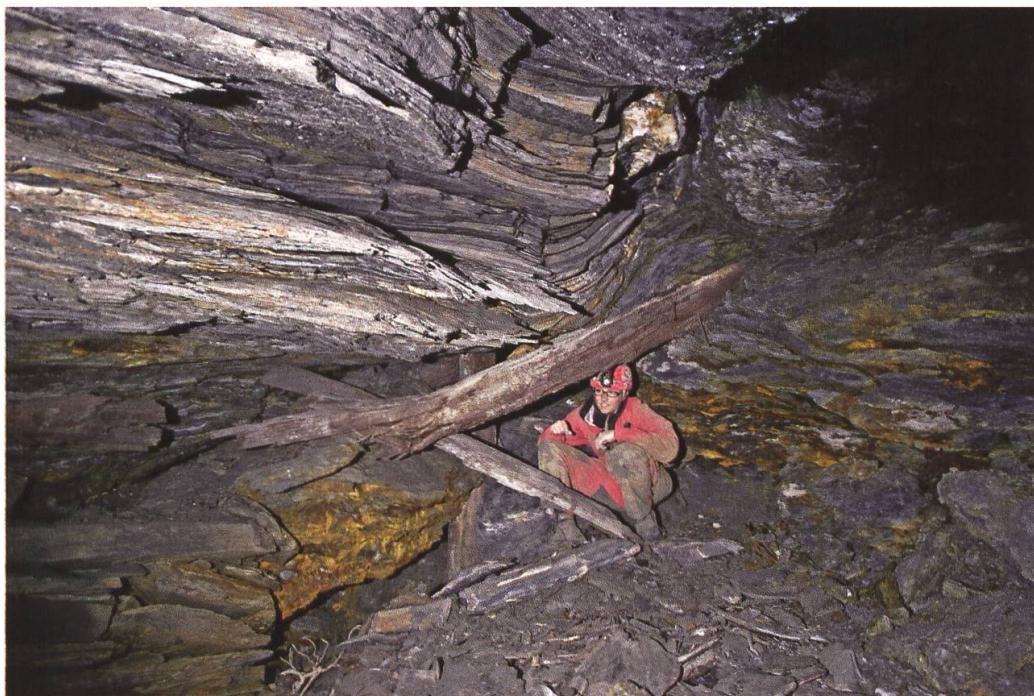
Der Abstieg in südlicher Richtung durch den zweiten Deckenbruch hinunter in den Hauptstollen erwies sich als sehr gefährlich. Der umgebende Fels ist sehr stark gestört und droht jeder Zeit einzustürzen. Teilweise noch stehen gebliebene Stempel stehen unter Druck und sollten auf keinen Fall berührt werden! Auch hier wird dringend von einer Befahrung abgeraten. Man befindet sich jetzt wieder auf dem Niveau des Hauptstollens. Von dieser Stelle aus führte früher der Stollen 11 westlich streichend in Richtung Turtmann. Heute sieht man davon nur noch einen schönen Versatz (Fig. 19, Pkt. 12). Ab hier geht der horizontal verlaufende Hauptstollen in einen Abbau mit Bremsberg über, welcher mit einem durchschnittlichen Gefälle von ca.  $25 - 28^\circ$  dem Fallen der Schichten in die Tiefe folgt (Pkt. 13). Auch hier ein frischer Versturz, welcher bei der ersten Befahrung noch nicht vorhanden war. Die Winde um die gefüllten Loren die Steigung hinaufzuziehen, stand im vorderen Teil

Fig. 18. Ein Gefährlicher Durchschlupf Richtung Hauptstollen bei Pkt. 11.

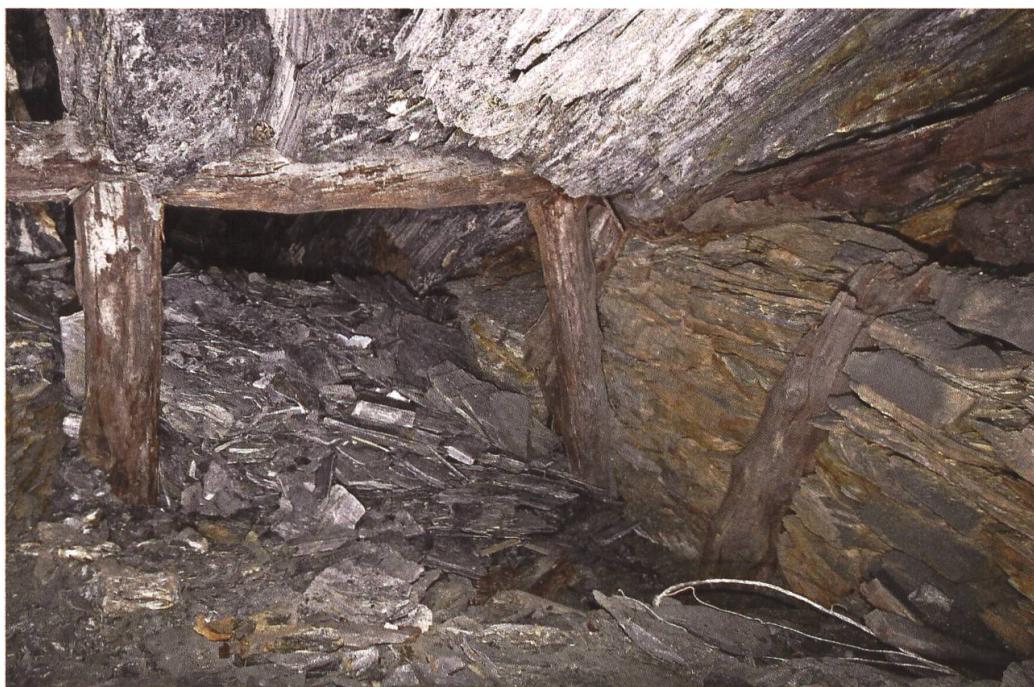
Fig. 19. Hinter diesem Versturz fängt der Abbau des Hauptstollens an (descenderie principale). Rechts gut sichtbar der versetzte Stollen 11 beim Pkt. 12.

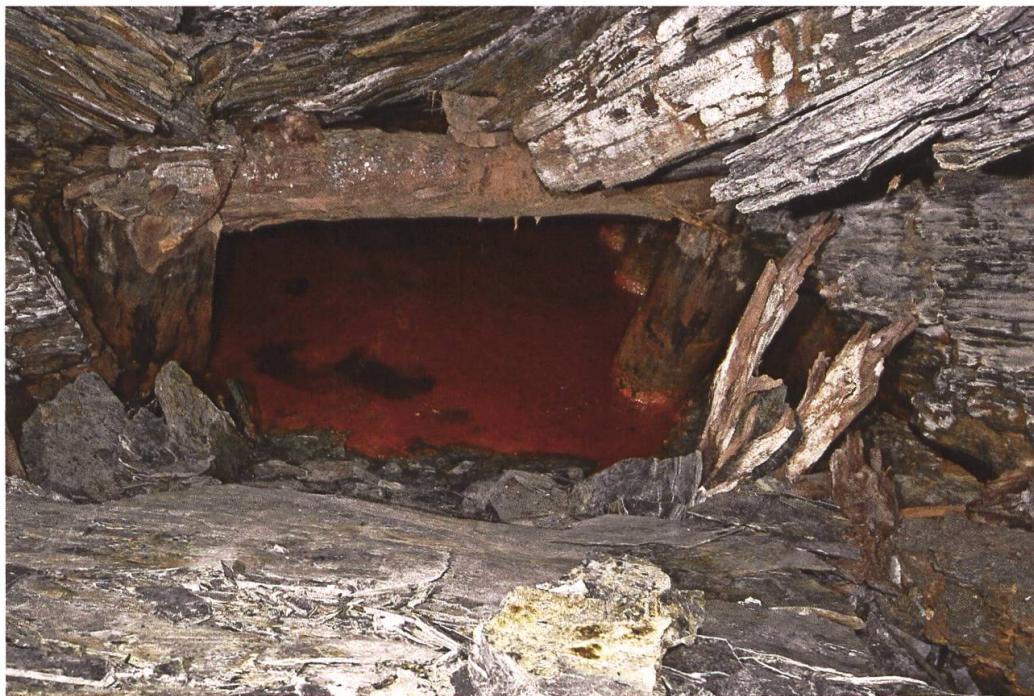
Fig. 20. Blick in Richtung Süden hinunter zur ersoffenen «*descendie principale*».

tencremesuppe» aus (Fig. 20). Aus irgendeinem uns unbekannten Grund muss sich das Milieu im Wasser verändert haben, so dass im Wasser lebende, sich vermutlich von Eisen ernährende Bakterien schlagartig verbreiten konnten. Das Wasser sieht ähnlich aus wie dasjenige in den Gesenken des Eisenbergwerks am Gonzen.

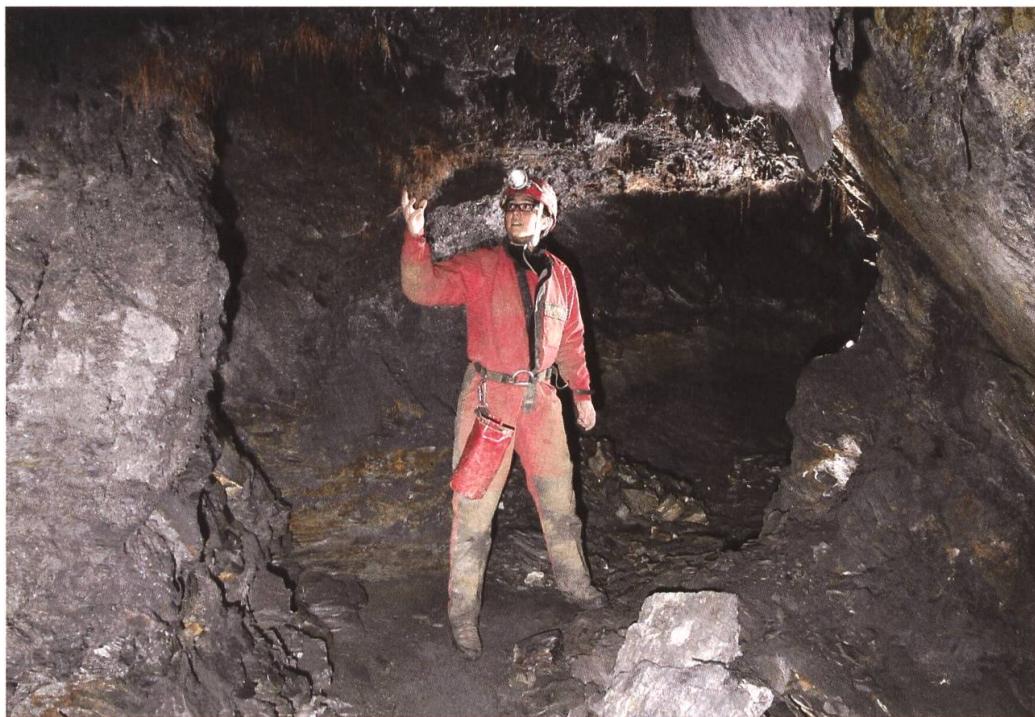
Fig. 21. Mirjam Widmer bestaunt bei Pkt. 18 Wurzeln, welche durch die dünne Felsüberdeckung in den Stollen hinein wachsen.
