**Artikel:** Wenig Kohle für so viel Mühe : das Bergwerk von Turtmann. Teil 2, Die Verwendung der Kohle und der heutige Zustand des Bergwerkes

**Autor:** Widmer, Roger

## Wenig Kohle für so viel Mühe

Das Bergwerk von Turtmann, Teil 2: Die Verwendung der Kohle und der heutige Zustand des Bergwerkes.

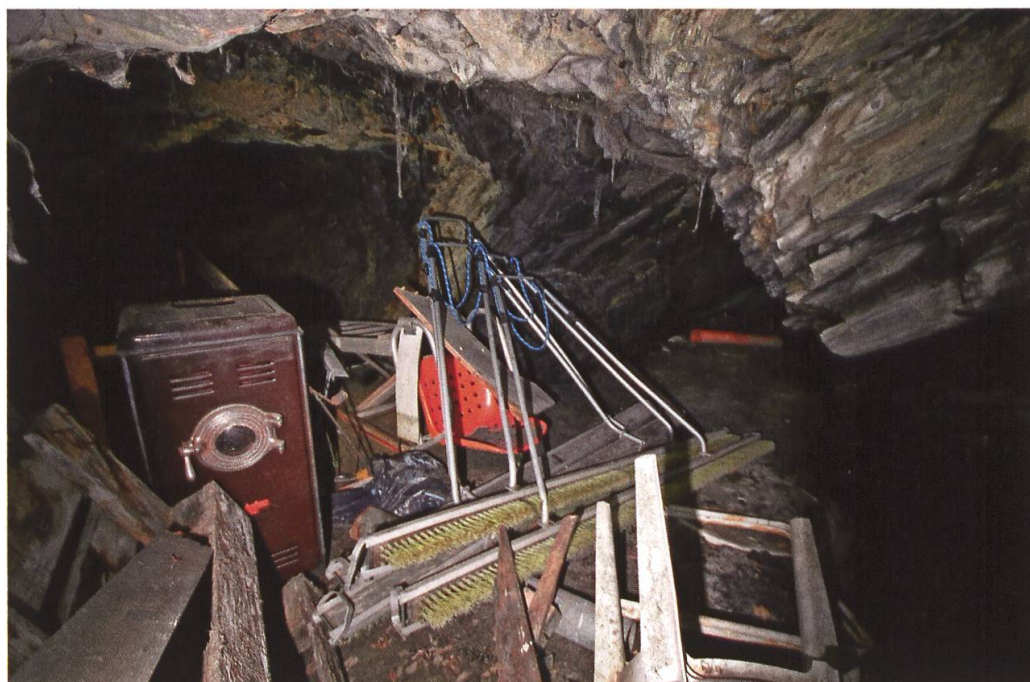
Fig.9. Blick in den mit Abfall gefüllten Sondierstollen bei Pkt 1.

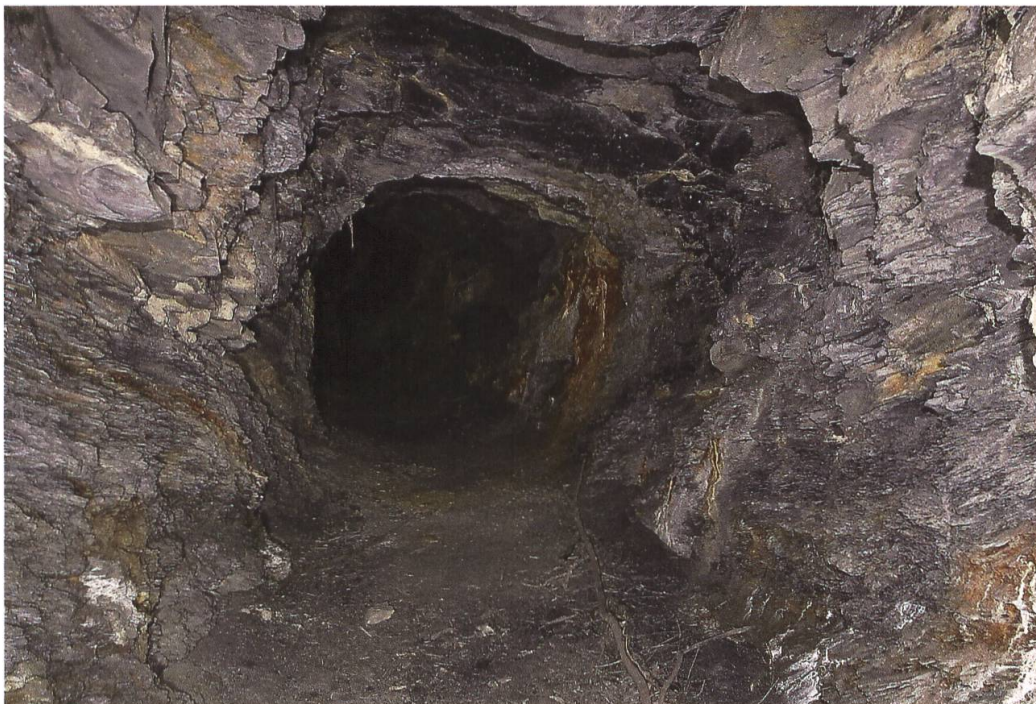
Fig. 10. Der eher seltene Anblick eines stabilen Stollendachs (Pkt. 3).

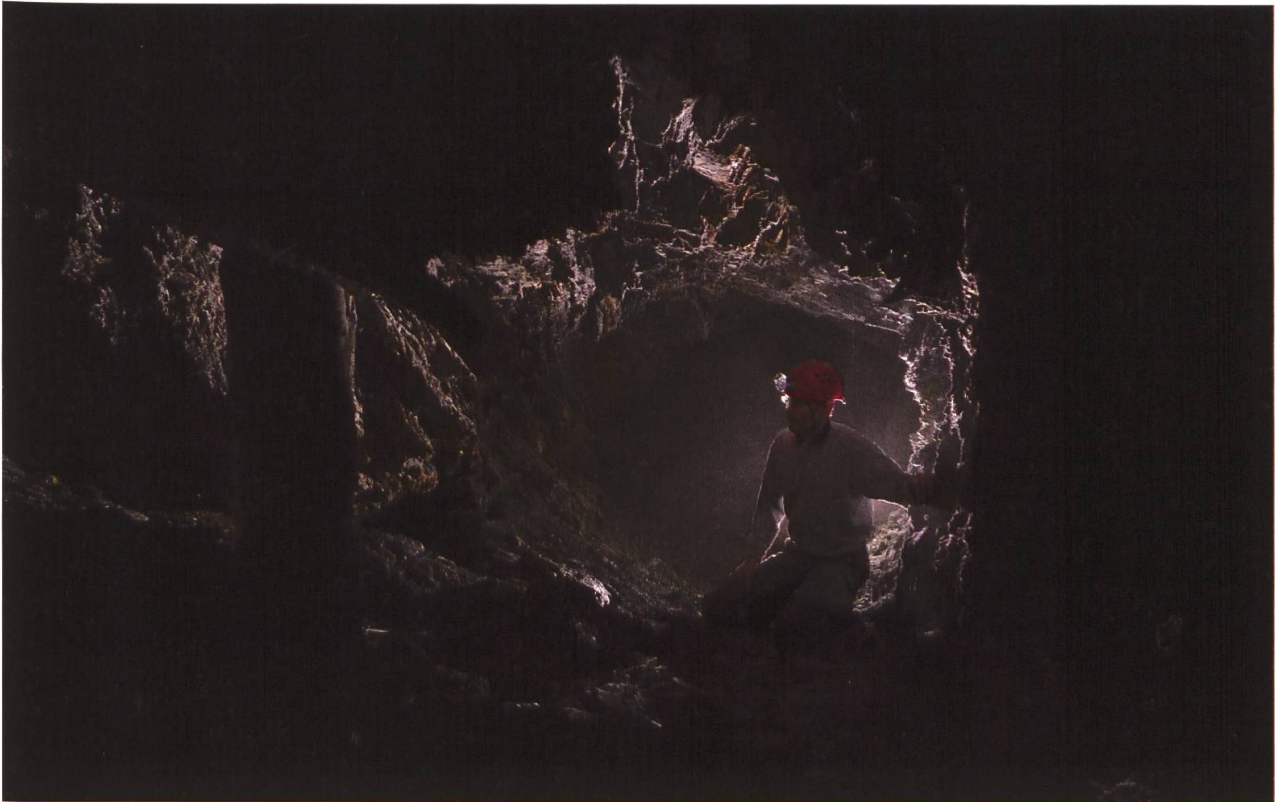
Man sollte den Stollen unbedingt mit dem nötigen Respekt befahren, denn bei jeder späteren Befahrung der Stollen waren wieder neue Teile der Decke heruntergestürzt (Fig. 13). Auch der weitere Stollenabschnitt führt durch sehr stark verschiefertes, lockeres und leicht pulveriges, «*mulmiges*» Gestein, was bei den Bergwerksforschern rasch zu ziemlich mulmigen Gefühlen führen kann. Ab hier wurden auch vermehrt Stempel zum Abstützen der Decken und Wände eingebaut (Fig. 14). Der Abhau, welcher sich zwischen Pkt.8 und Pkt.9 befand, wurde bereits im August 1942 versetzt und ist nicht mehr befahrbar. Weiter östlich, bei Pkt.9, weitet sich der Stollen zu einer Kaverne aus. Hier kreuzt wenige Meter unter dem streichenden Lüftungsstollen der Hauptstollen (Galerie principale).

Fig. 13. Jenseits von Pkt. 7. Nach nur wenigen Metern wird es bereits recht abenteuerlich. (Foto Mirjam Widmer 2009).

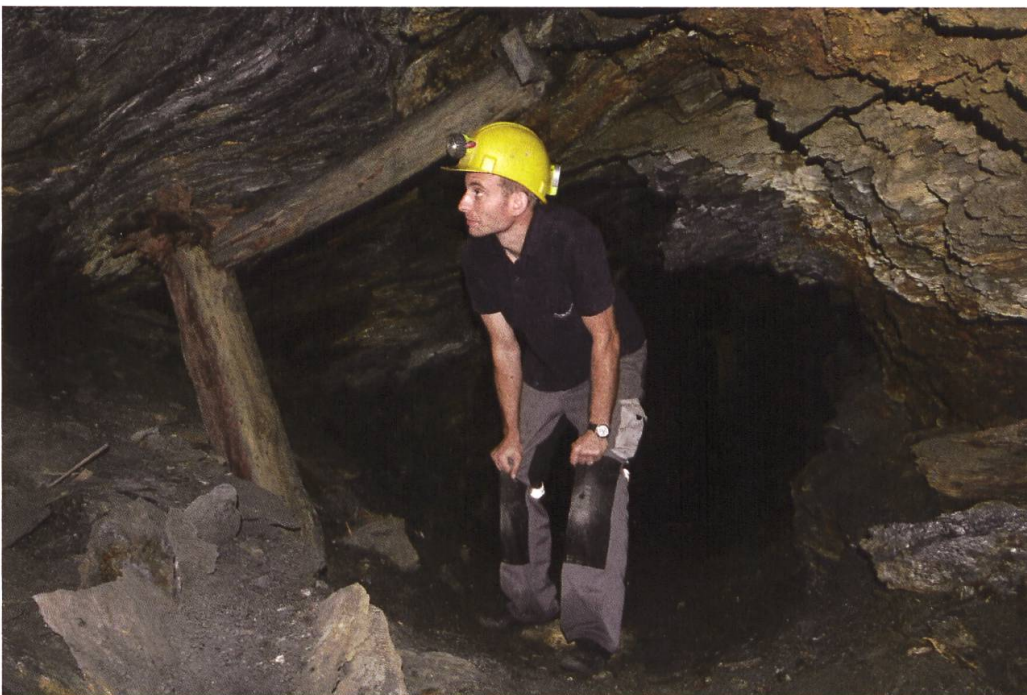
Fig. 14. Dieser Holzstempel im Lüftungsstollen bei Pkt. 8 wird von Patrick kritisch gemustert: «Hält das überhaupt noch?».

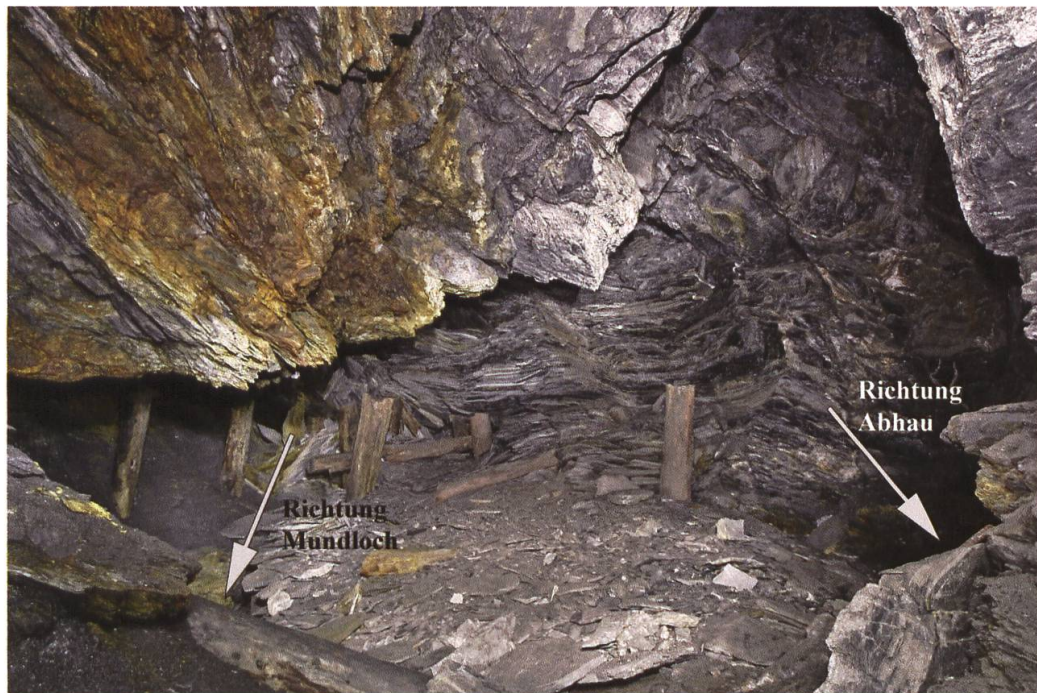
An der Stelle wo sich der Hauptstollen und der Lüftungsstollen kreuzen, hat das Stollendach nachgegeben und ist eingestürzt. Der Lüftungsstollen ist hier so stark verstürzt, das ein Weiterkommen in östlicher Richtung unmöglich geworden ist. Wie man anhand Figur 15 sehen kann, führte der Hauptstollen sehr nahe unter dem Lüftungsstollen in südlicher Richtung hindurch. Vermutlich wurde der Zwischenraum der zwei Stollen verstärkt. Man sieht noch die

Stempel des Lüftungstollens aus den Trümmern herausragen und kann sich so gut ein Bild des weiteren Verlaufs des Stollens machen. Links bei Figur 16 markiert ein weisser Pfeil den Durchbruch nach unten zum Hauptstollen, durch welchen man heute noch vom Stollenmundloch bis hier hin kriechen kann (nicht empfohlen, da sehr gefährlich!).

Fig. 16. Versturz an der Kreuzung Lüftungstollen und Hauptstollen (Pkt.9).

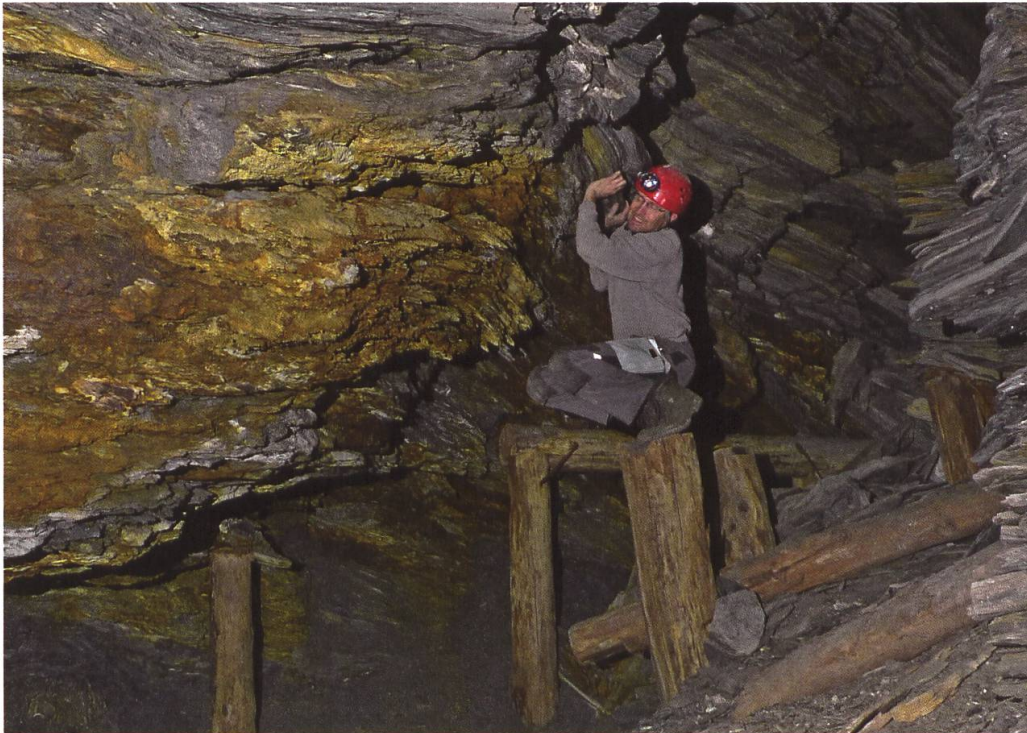
Fig. 17. Trotz allen guten Willens und grösster Anstrengung, hier scheint der Kampf gegen den Zerfall verloren zu sein (Pkt 11). Es ist nur noch eine Frage der Zeit, bis die Stollen für immer verschlossen bleiben (Foto Mirjam Widmer 2009).

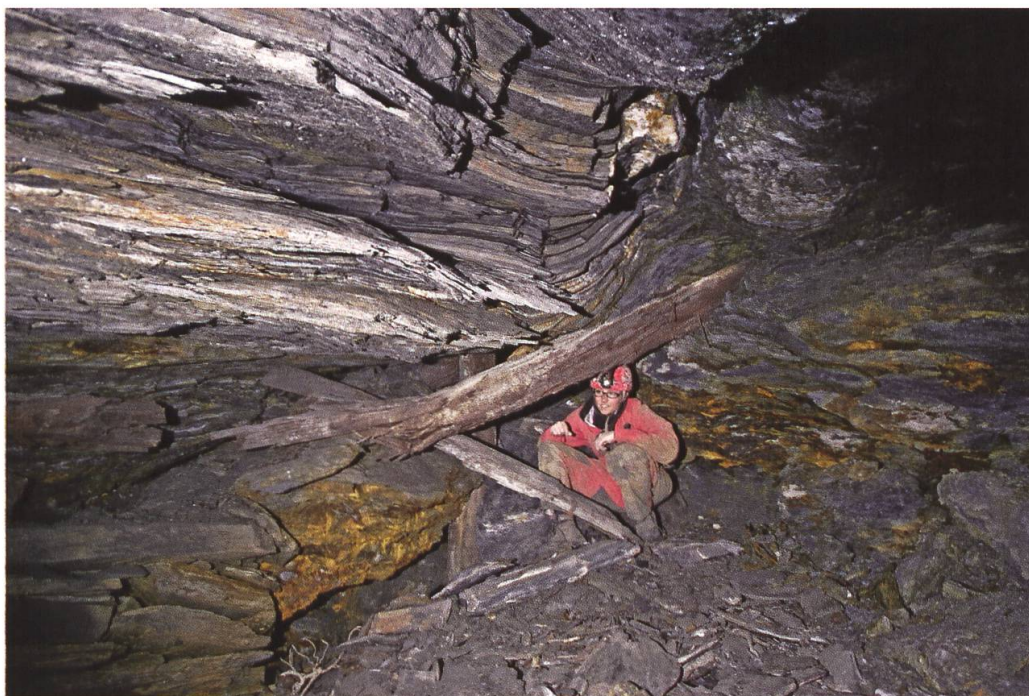
d'aération. Bereits der Eingang zum Hauptstollen ist stark verstimt. Es ist nicht ratsam sich hier durch diesen Teil der Stollen zu zwängen, da jederzeit mit einem Einstürzen der instabilen Decke zu rechnen ist. Der Hauptstollen befindet sich hier im sterilen Schiefer des Karbons. Die Flözgruppe 1 wurde mit diesem Stollen erst bei 43 m ab Stollenmundloch angefahren (Pkt. 12). Beim rechten Stoss sieht man noch die Halterungen für die Zuleitungen zu den Installationen. Durch einen schmalen Bruch in der Stollendecke gelangt man kriechend hinauf zum Niveau des Lüftungsstollens. Bewegt man sich in gleicher Richtung weiter südlich, sieht man auf der gegenüberliegenden Seite der Kaverne einen weiteren Durchbruch, welcher wiederum hinunter zum Hauptstollen führt (Fig. 18 / Fig. 19). Sehr eindrücklich zeigt Figur 18, wie stark der Fels hier verschiefert wurde und dass eine grosse Tendenz zum seitlichen Verrutschen in den Stollen vorhanden ist.

Fig. 18. Ein Gefährlicher Durchschlupf Richtung Hauptstollen bei Pkt. 11.

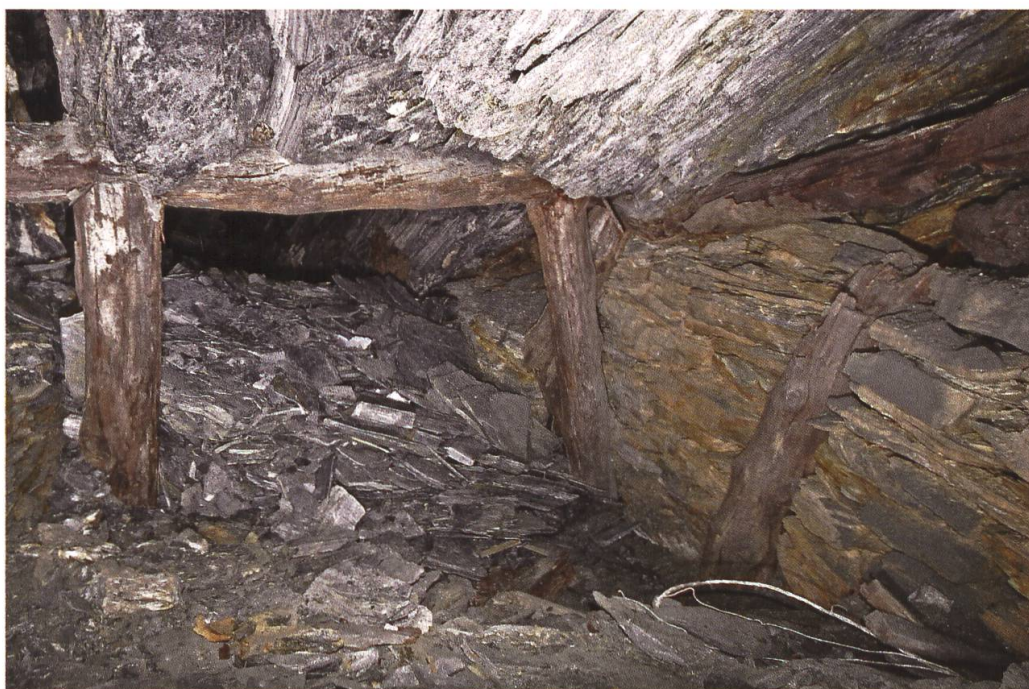
Fig. 19. Hinter diesem Versturz fängt der Abhau des Hauptstollens an (descenderie principale). Rechts gut sichtbar der versetzte Stollen 11 beim Pkt. 12.

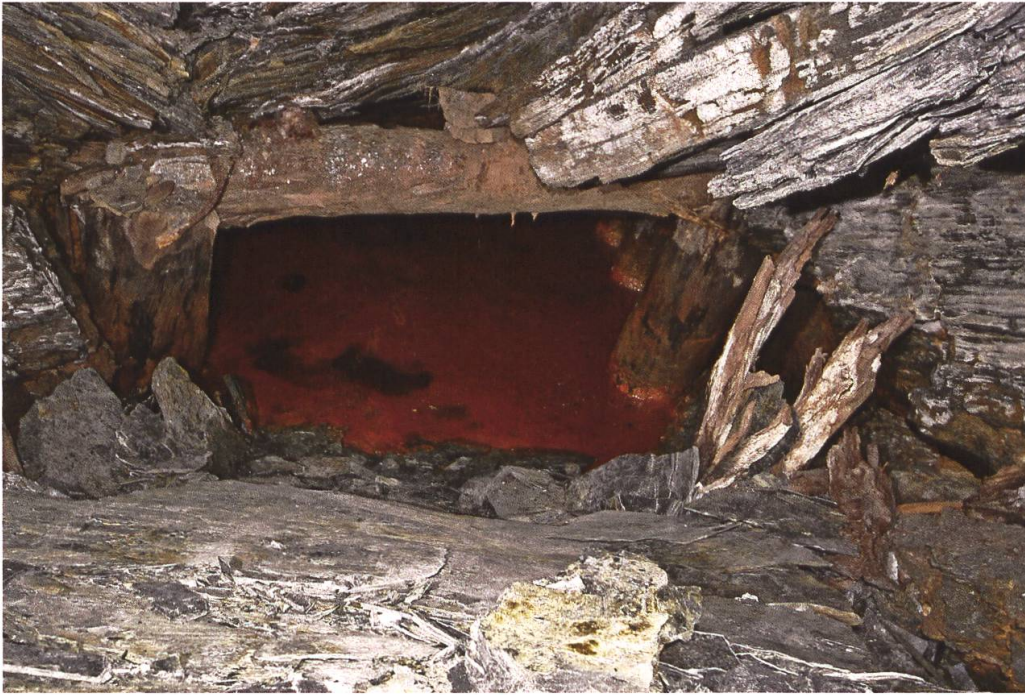
Fig. 20. Blick in Richtung Süden hinunter zur erschoffenen «*descenderie principale*».

tencremesuppe» aus (Fig. 20). Aus irgendeinem uns unbekanntem Grund muss sich das Milieu im Wasser verändert haben, so dass im Wasser lebende, sich vermutlich von Eisen ernährende Bakterien schlagartig verbreiten konnten. Das Wasser sieht ähnlich aus wie dasjenige in den Gesenken des Eisenbergwerks am Gonzen.

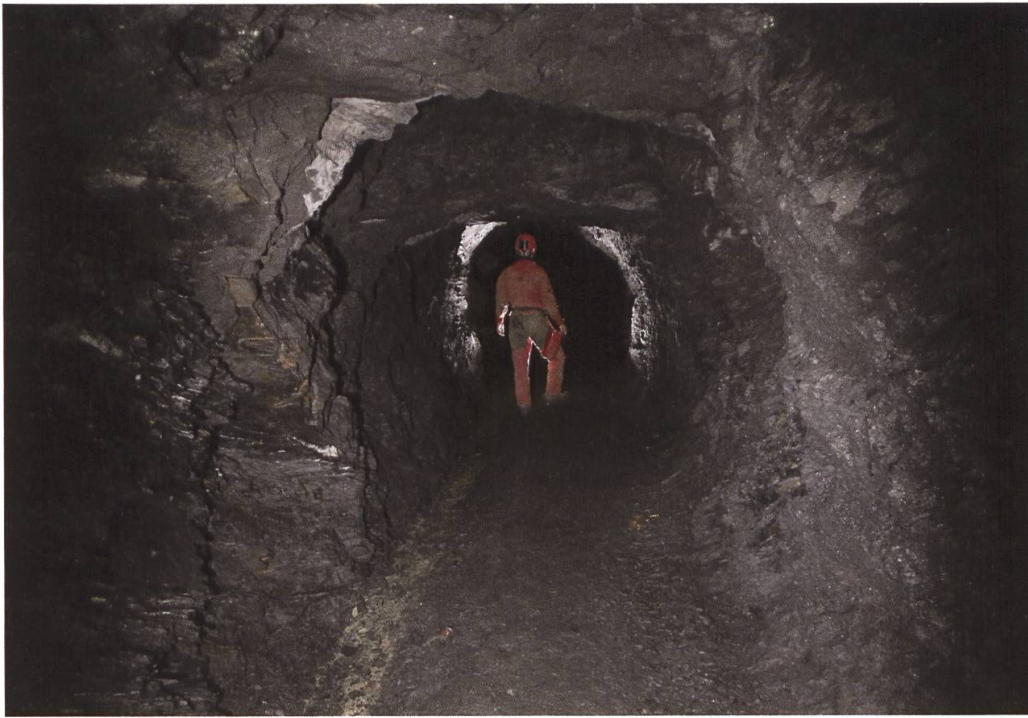
Fig. 22. Ist der Versturz erst einmal überwunden, wartet dahinter der schönste Teil des Bergwerkes (Pkt. 22).

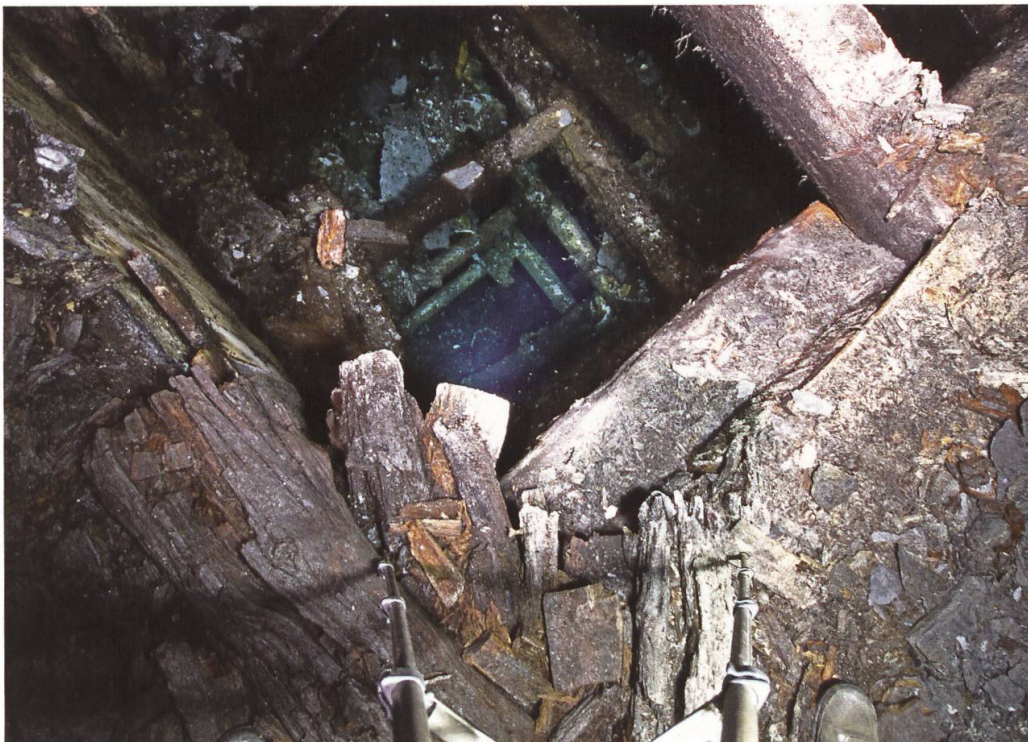
Fig.23. Der Blick hinunter in die Tiefen des glas-klaeren Wassers. Trotz aller Faszination sollte man gerade in diesem Fall die Gefahren nicht vergessen, die von solch einem Ort ausgehen.
