# Lieli LU, Grabenfuttermauer

## Abschliessender Bericht über Freilegung und Wiederaufbau 1984

von Jakob Obrecht

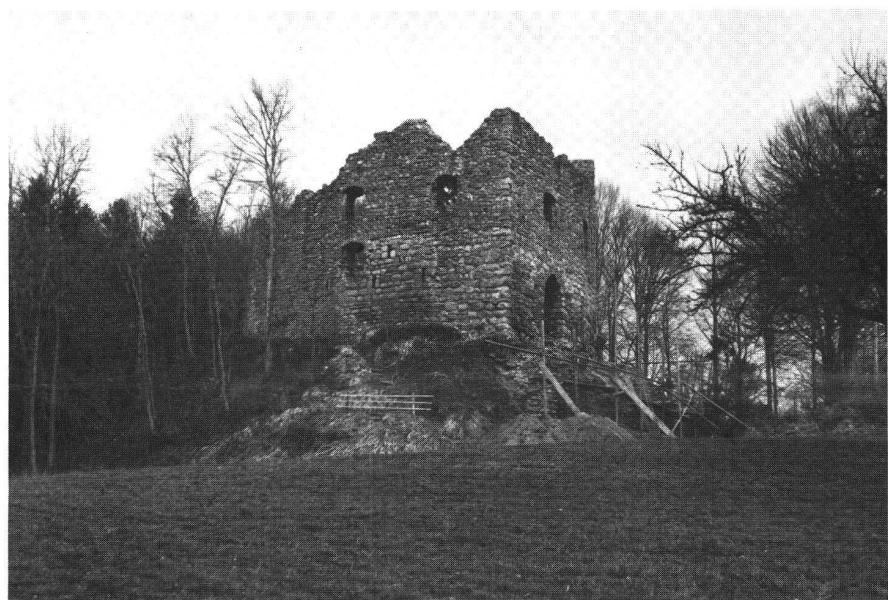
Abb. 2, Ansicht der Ruine von SW mit der eingerüsteten Mauer M2.

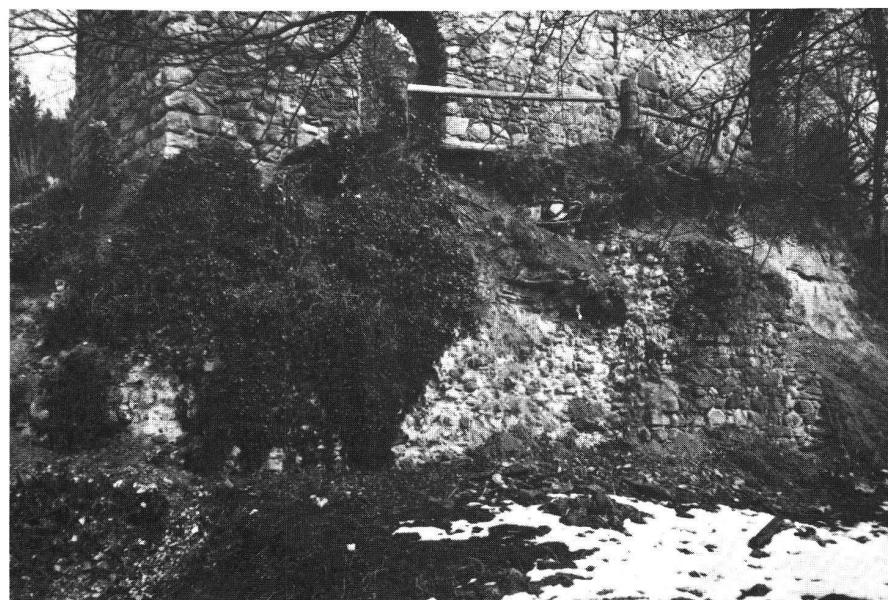
Der schlechte Zustand der Grabenfuttermauer M2 (Abb. 3) war der Anlass dieser Arbeiten. Es sei an dieser Stelle gleich angefügt, dass nie eine archäologische Grabung im eigentlichen Sinn vorgesehen war. Unser Ziel war es, die Mauerreste schonend freizulegen, eine

Abb. 3, Die Futtermauer M2 vor der Freilegung.

Ziel der Arbeiten war es, einen wirksamen Schutz des schlechten Felsens auf der Burgseite des Grabens zu erreichen, dessen Erosion zu stoppen, um dadurch zu verhindern, dass in absehbarer Zeit die Fundamente der Ruine unterhöhlt würden. Der Baumbewuchs entlang der Grabenkante wurde bereits im Herbst 1983 abgeholt, damit die Freilegungsarbeiten im Frühjahr 1984 ohne Verzug in Angriff genommen werden konnten. Zuerst wurde die Mauer von

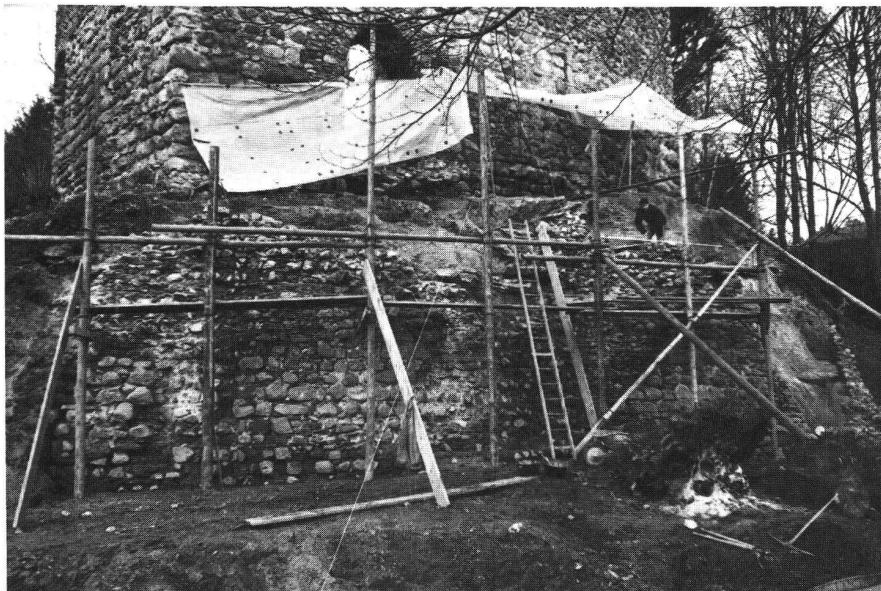
Abb. 4, Die Futtermauer M2 während der Freilegung.

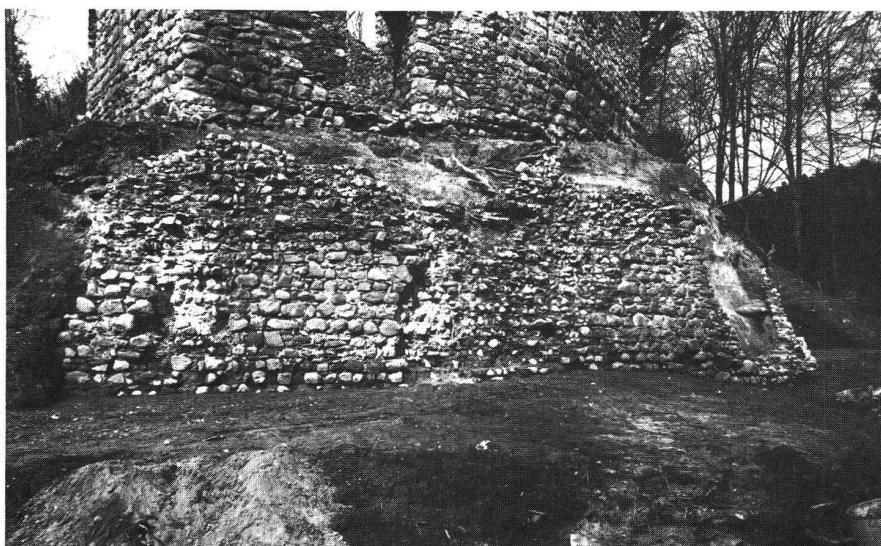
Abb. 5, Die Futtermauer M2 nach der Freilegung.

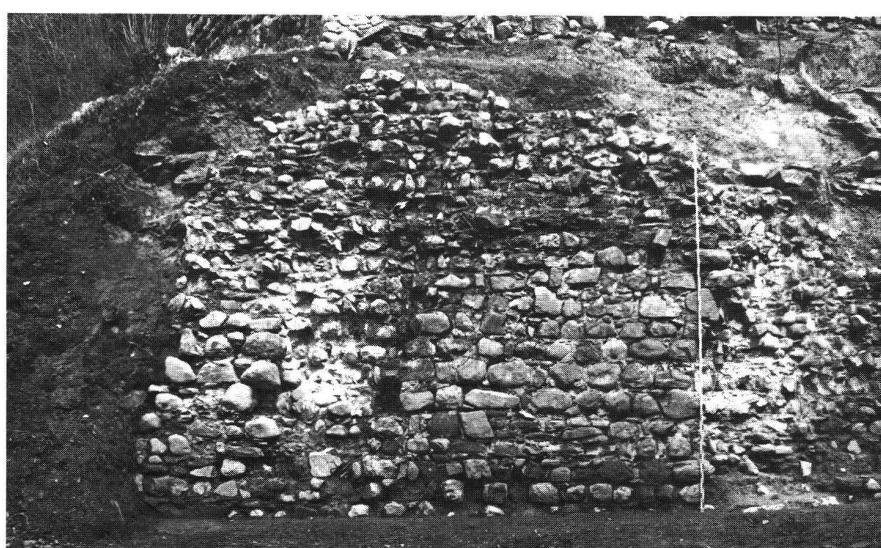
Abb. 6, Detail der Mauer M2. Gut sichtbar ist das lagerhaft aufgeführte Mauerhaupt.

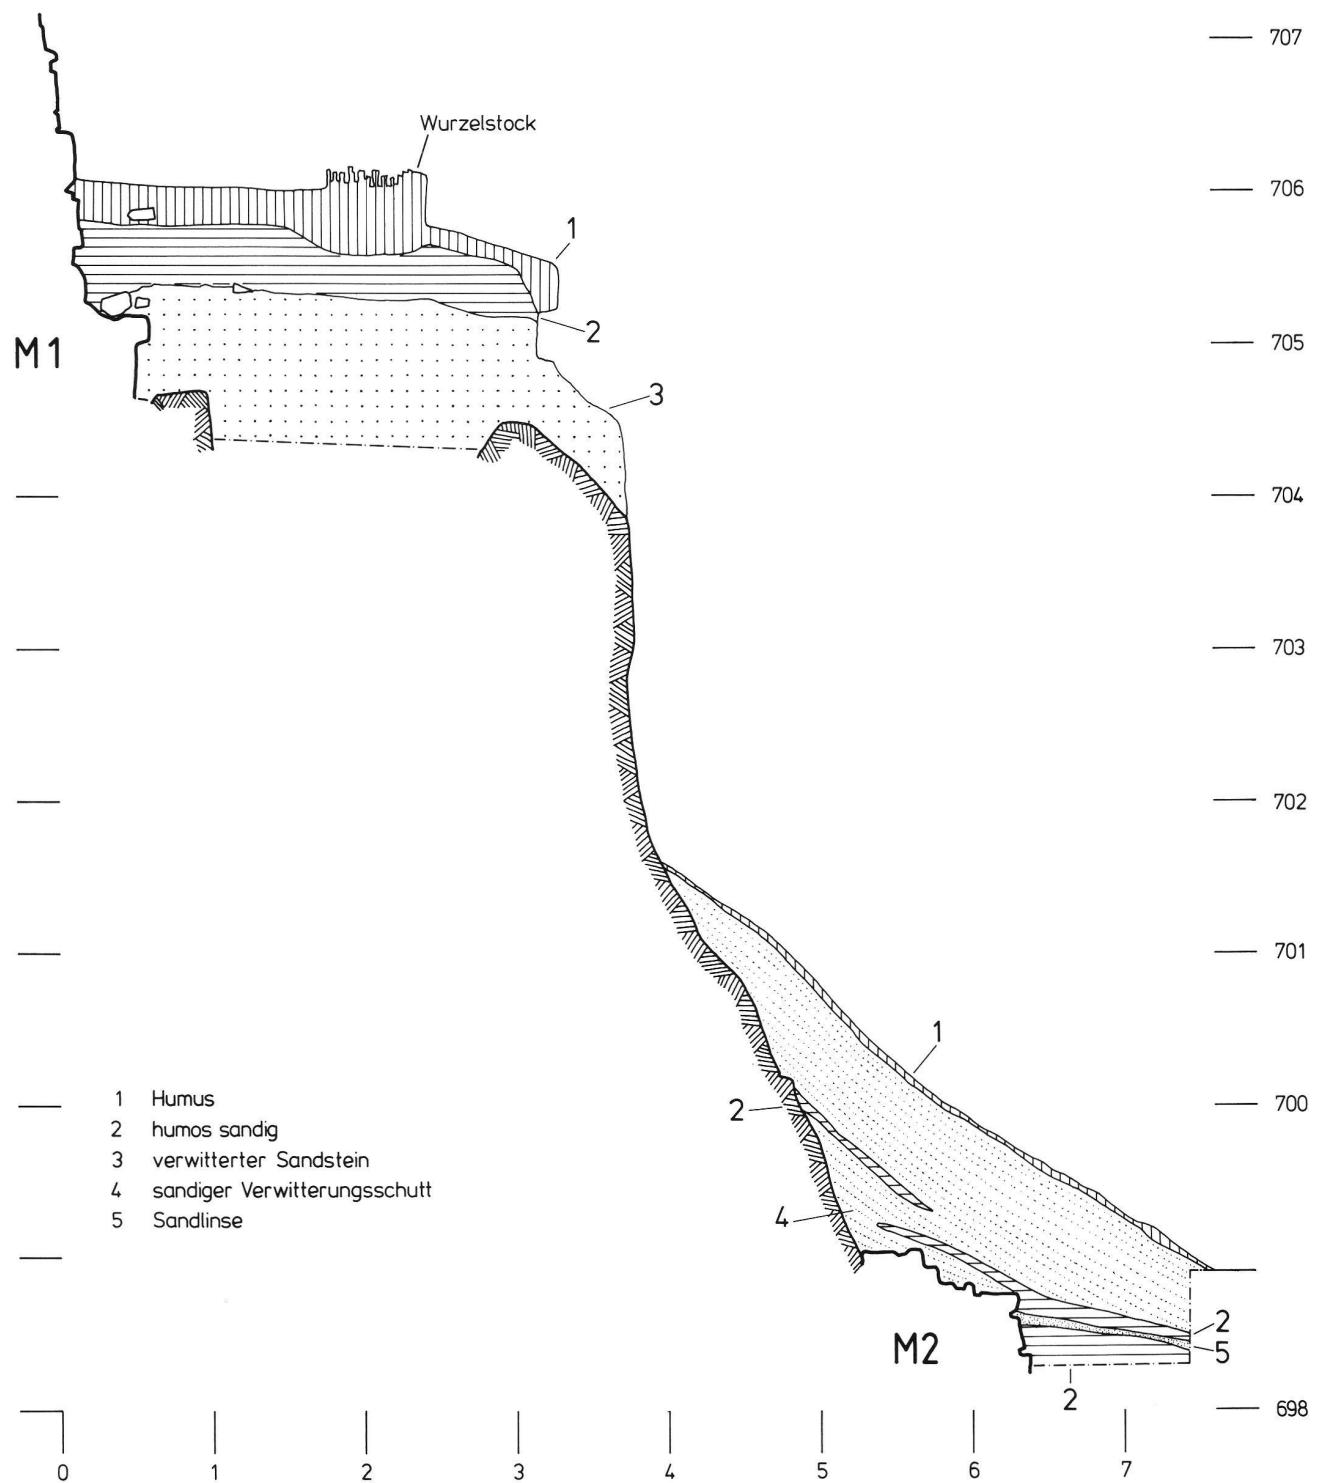
LIELI / LU  
 RUINE NÜNEGG  
 ARCHÄOLOGISCHE UNTERSUCHUNGEN 1984  
 PROFIL P1

Auf der Plattform zwischen M1 und M2 lagen zwei annähernd fundlose Schichten. Die Schicht 1 enthielt nur einige rezente Funde und war während der Besiedlungsphase der Burg sicher noch nicht abgelagert. Die Schicht 2 als eigentliche Fundsicht (F1/1, F2/1, F3/1 und S1/1) ist vermutlich nur noch der untere Rest einer Kulturschicht, die wiederum durch Erosion in der Grabensohle liegt. Darunter folgt der anstehende, stark verwitterte Sandstein. Die im unteren Teil des Profiles keilförmig an M2 liegenden Schichten wurden erst nach dem Abbruch von M2 abgelagert, also während der letzten 150 Jahre. Es handelt sich dabei um die von oben heruntergerieselten Schichten und um den abgewitterten Sandstein.

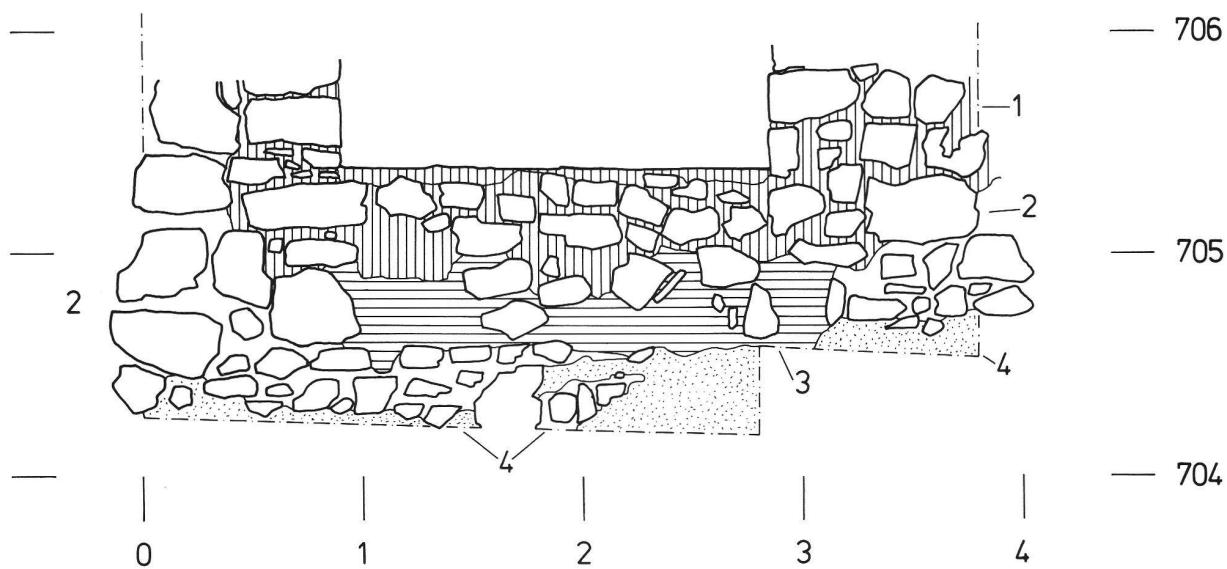
PROFIL P3

Dieses Profil zeigt eine Ansicht der Torpartie. Die Schwelle des rekonstruierten Tores liegt auf der Fundsicht F3/1. Diese Schicht besteht aus Material, das aus dem Burginneren stammt und in der Mauerbresche liegenblieb. Sie enthielt die meisten Funde, und es ist zu erwarten, dass im Innern der Ruine noch eine ungestörte Stratigraphie anzutreffen ist. Darunter wiederum der stark verwitterte Sandstein.

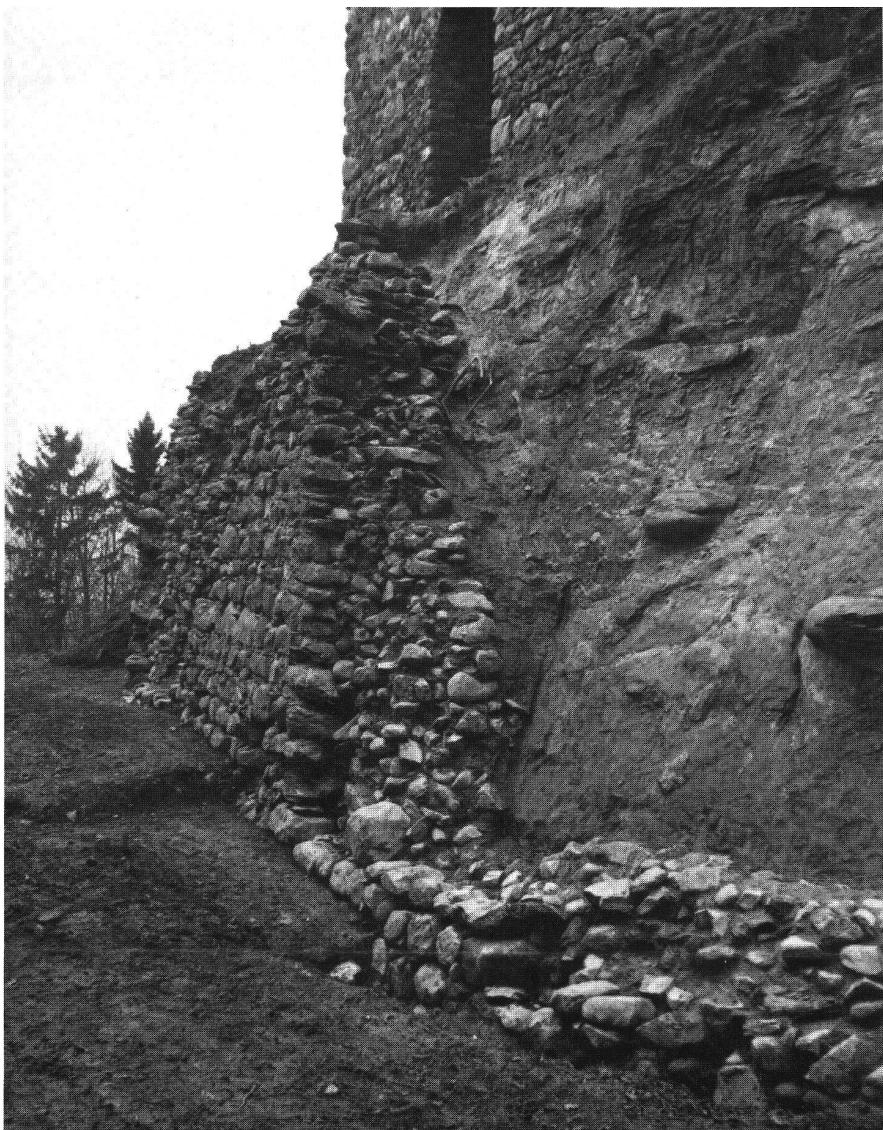
Sie ist aus mehr oder weniger gerundetem Moränenmaterial sauber aufgeführt. Der im Graben anstehende Molassesandstein wurde kaum verwendet. Beim Bau wurde ein Gerüst mit runden Hebeln verwendet, was anhand einiger runder Löcher im Mauerwerk nachgewiesen werden konnte. Der Maueranzug wechselt kontinuierlich gegen das Grabeninnere. Er wird immer grösser, vermutlich um den entstehenden Platz vor der Burg klein zu halten. Den grabenseitigen Abschluss bildet eine Mauerecke, die noch knapp nachgewiesen werden konnte. Die rekonstruierte Flügelmauer konnte nicht nachgewiesen werden, ist aber eigentlich der einzige logische Abschluss. Ob man die durch den Mauerbau entstan-

Abb. 7, Die freigelegte Mauer M2 von E. Gut erkennbar ist der Anzug der Mauer.

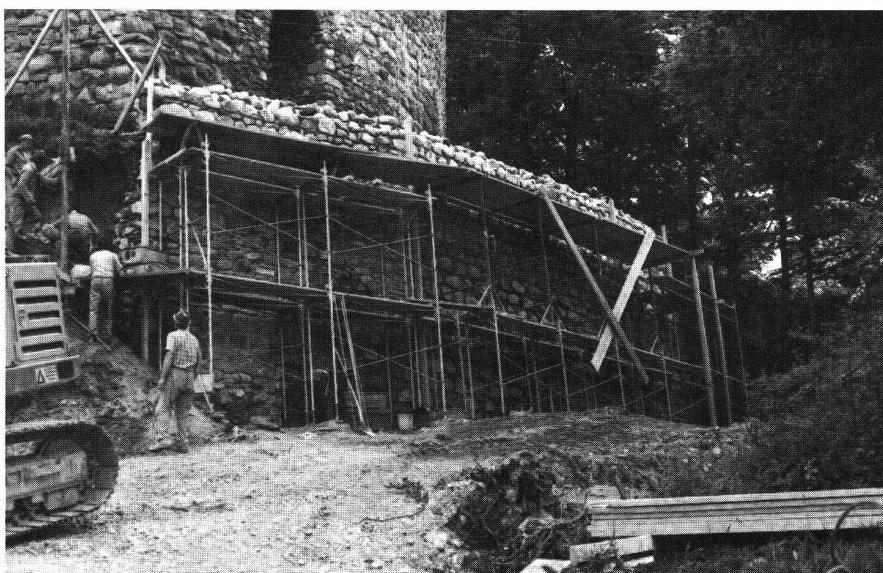
Abb. 8, Baugerüst für den Wiederaufbau der Mauer M2.

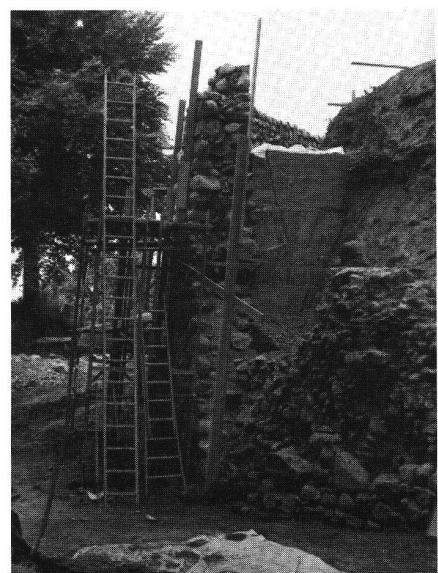
Abb. 9, Stirnseite der Mauer M2 während einer Arbeitsetappe des Wiederaufbaues.

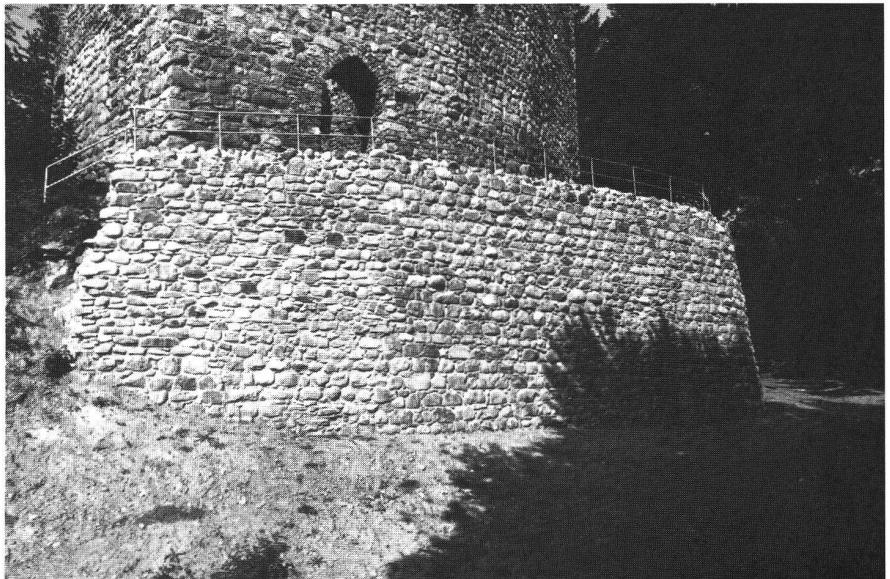
Abb. 10, Mauer M2 nach dem Wiederaufbau von SW.

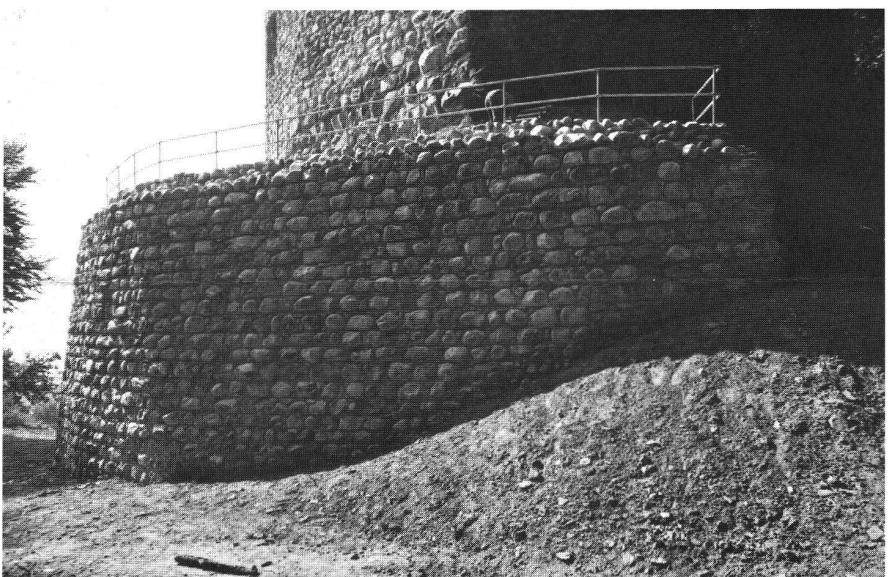
Abb. 11, Mauer M2 nach dem Wiederaufbau von E. Die Mauerecke entspricht dem Grabungsbefund.
