Artikel: Lieli LU, Grabenfuttermauer: abschliessender Bericht über Freilegung

Lieli LU, Grabenfuttermauer Abschliessender Bericht über Freilegung und Wiederaufbau 1984

von Jakob Obrecht

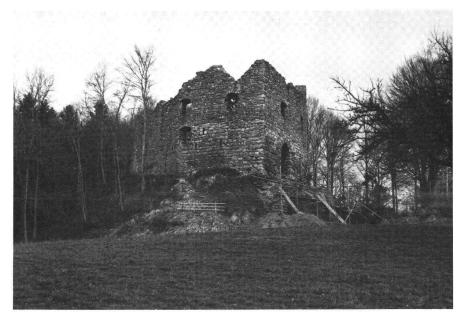
Abb. 2, Ansicht der Ruine von SW mit der eingerüsteten Mauer M2.

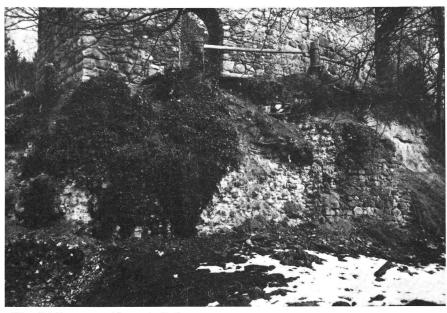
Der schlechte Zustand der Grabenfuttermauer M2 (Abb.3) war der Anlass dieser Arbeiten. Es sei an dieser Stelle gleich angefügt, dass nie eine archäologische Grabung im eigentlichen Sinn vorgesehen war. Unser Ziel war es, die Mauerreste schonend freizulegen, eine

Abb. 3, Die Futtermauer M2 vor der Freilegung.

Ziel der Arbeiten war es, einen wirksamen Schutz des schlechten Felsens auf der Burgseite des Grabens zu erreichen, dessen Erosion zu stoppen, um dadurch zu verhindern, dass in absehbarer Zeit die Fundamente der Ruine unterhöhlt würden. Der Baumbewuchs entlang der Grabenkante wurde bereits im Herbst 1983 abgeholzt, damit die Freilegungsarbeiten im Frühjahr 1984 ohne Verzug in Angriff genommen werden konnten. Zuerst wurde die Mauer von

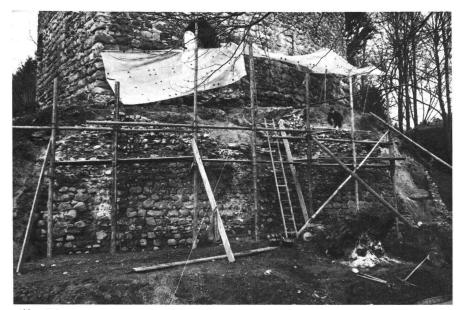
Abb. 4, Die Futtermauer M2 während der Freilegung.

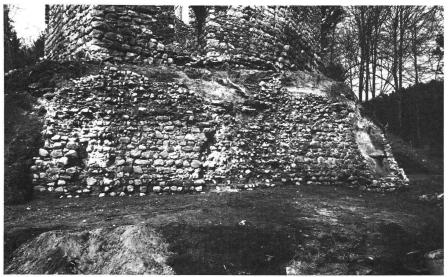
Abb. 5, Die Futtermauer M2 nach der Freilegung.

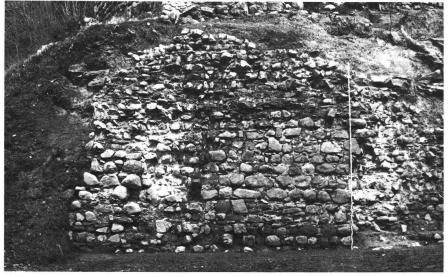
Abb. 6, Detail der Mauer M2. Gut sichtbar ist das lagerhaft aufgeführte Mauerhaupt.

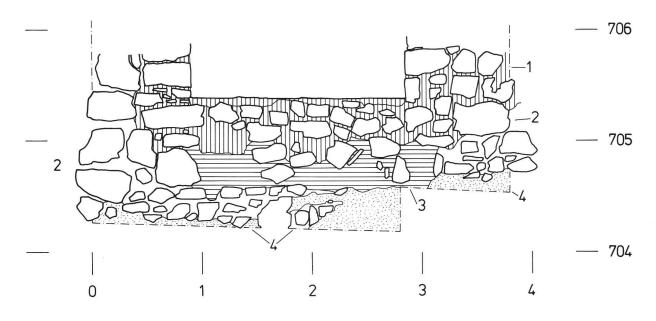
LIELI/LU RUINE NÜNEGG ARCHÄOLOGISCHE UNTERSUCHUNGEN 1984 PROFIL P3

Dieses Profil zeigt eine Ansicht der Torpartie. Die Schwelle des rekonstruierten Tores liegt auf der Fundschicht F3/1. Diese Schicht besteht aus Material, das aus dem Burginneren stammt und in der Mauerbresche liegenblieb. Sie enthielt die meisten Funde, und es ist zu erwarten, dass im Innern der Ruine noch eine ungestörte Stratigraphie anzutreffen ist. Darunter wiederum der stark verwitterte Sandstein.

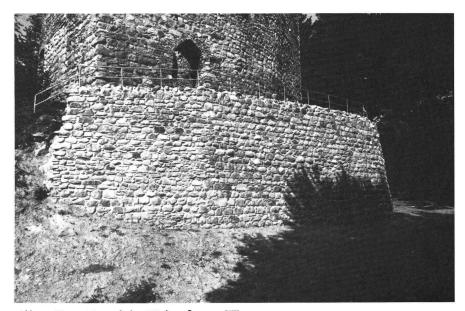
Abb. 10, Mauer M2 nach dem Wiederaufbau von SW.

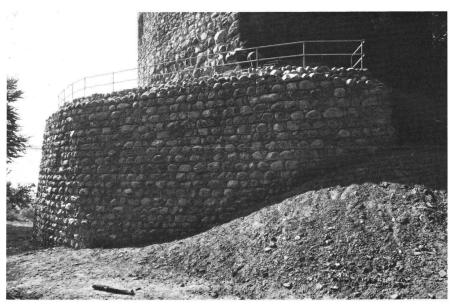
Abb. 11, Mauer M2 nach dem Wiederaufbau von E. Die Mauerecke entspricht dem Grabungsbefund.
