Die Turmruine im Kleinteil von Giswil OW

Archäologische und bauhistorische Untersuchungen 1990

von Jakob Obrecht

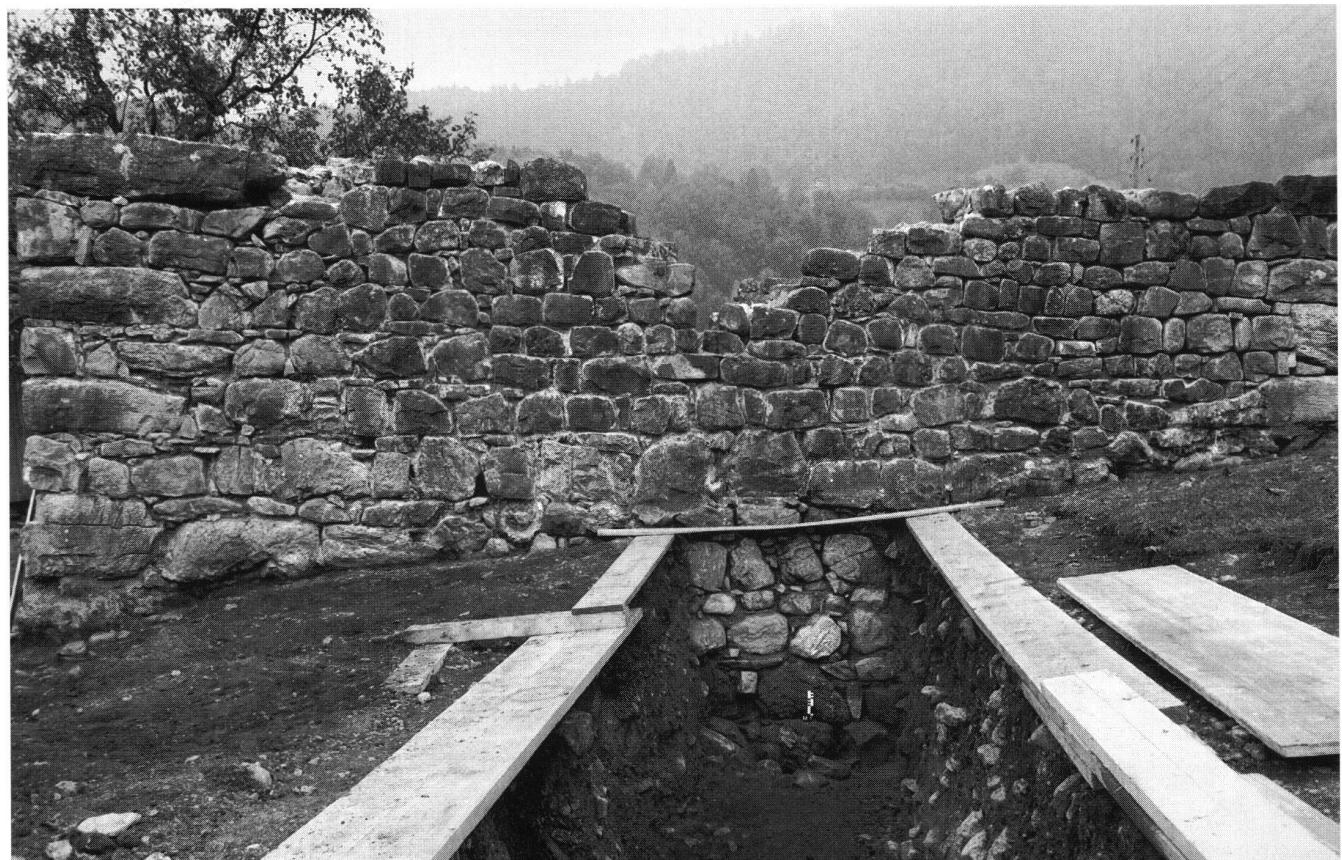
Abb. 1: Turmruine im Kleinteil, Mauer M 1 von Osten mit dem an die Mauer anschliessenden Schnitt S 1. (Foto Theo Frey)

Auf der Nordseite des Turmes (Mauern M1, M2, M3, M4) wurde mit einem Bagger ein acht Meter langer Sondierschnitt (S 1) ausgehoben (vgl. Abb. 1). Auf diese Art sollten die Fragen nach dem Vorhandensein von Anbauten und einer Aussenbefestigung abgeklärt werden.

Der Schnitt S 1 auf der Nordseite des Turmes brachte trotz fehlender Kleinfinden einige Erkenntnisse. Reste einer Ringmauer oder von Gebäuden waren zwar nicht vorhanden, doch war im Profil die Fundamentgrube des Turmes noch deutlich zu erkennen. Dies und eine markante Mörtelsandbraue an der Turmmauer lassen darauf schliessen,

dass an dieser Stelle – in der Mitte der Nordseite des Turmes – das mittelalterliche Gehniveau ca. 50 cm unter der heutigen Oberfläche lag. Es ist durchaus möglich, dass eine Flächengrabung gegen Westen hin (hangaufwärts) noch Befunde erbringen könnte. Hangabwärts hingegen sind – wie in den Flächen (S 2, F 1, F 2) zu beobachten war – keine Kulturgeschichten mehr zu erwarten.

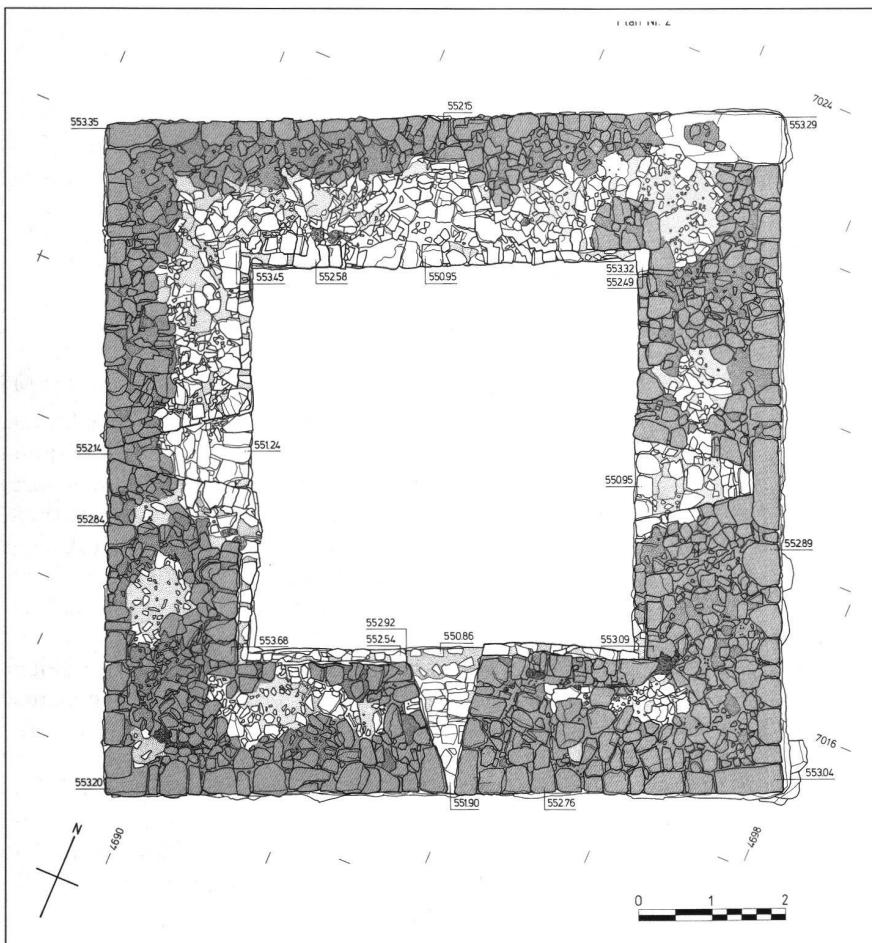
Abb. 2: Turmruine im Kleinteil, steingerechter Plan. Die dunklen Flächen sind Ergänzungen von 1936. (Zeichnung J. Obrecht, B. Seitz)

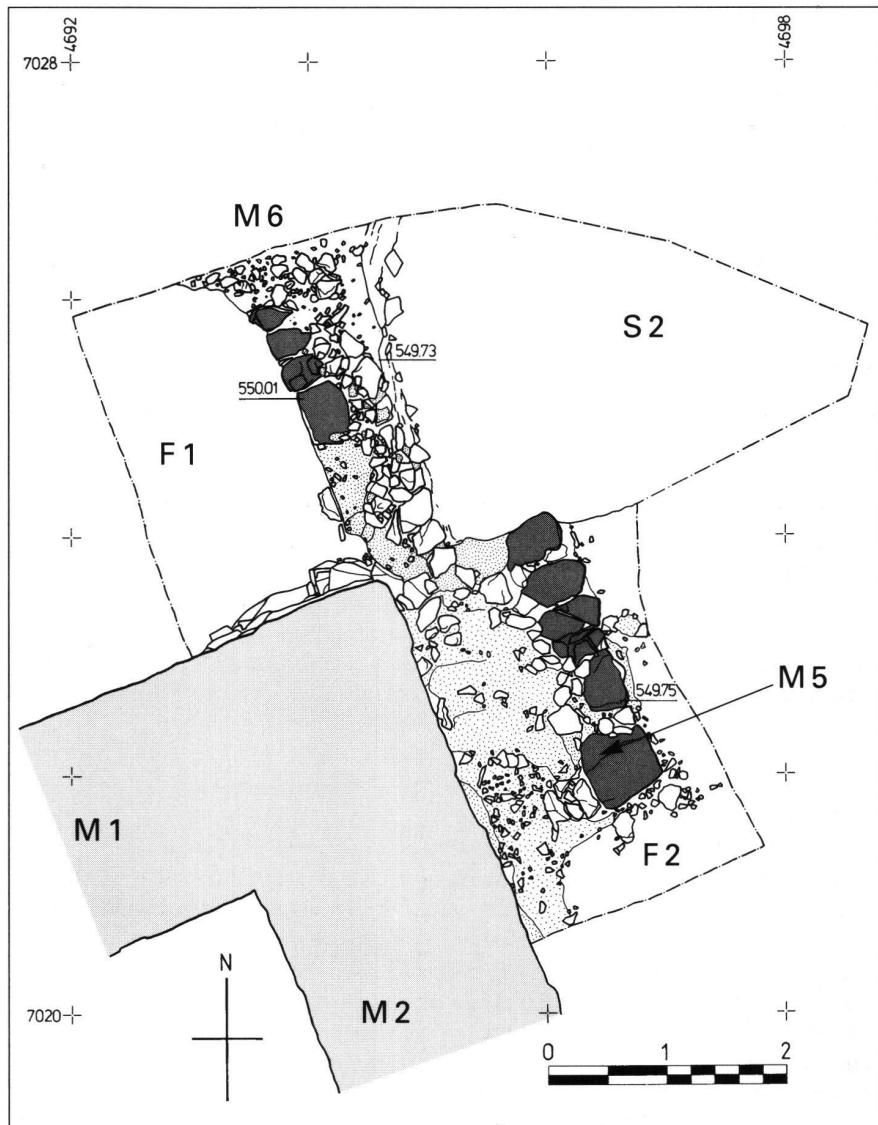
In den Flächen (S 2, F 1, F 2) kamen unter der Grasnarbe zwei Mauerreste zum Vorschein (vgl. Abb. 3). Von Mauer M 5 war nur noch das östliche Mauerhaupt vorhanden, während von Mauer M 6 nur noch das westliche Mauerhaupt und Teile des Mauerkerne freigelegt werden konnten. Anfangs erschienen uns die beiden Mauerreste als voneinander unabhängig und zeitlich verschieden zu datierende Mauerstücke. Nach eingehendem Studium der Dokumentation lässt sich nun aber folgendes feststellen: Durch den Aushub des Schnittes S 2 wurde vermutlich durch die Baggerschaufel ein Teil des östlichen Mauerhauptes von Mauer M 6 zerstört. Im weiteren ist es auffällig, dass das östliche Mauerhaupt von Mauer M 5 genau an der Grabenkante der Fläche S 2 endet. Außerdem verlaufen die beiden, zwar jeweils nur auf einer kurzen Strecke zu fassenden Mauerhäupter parallel zueinander. Aus diesem Grund ist anzunehmen, dass wir es hier mit ein und derselben Mauer zu tun haben. Da die Mauer von der nordöstlichen Mauerecke des Turmes durchschlagen wird – was anhand der Dokumentation gut bewiesen werden kann –, muss sie bereits vor dem Bau des Turmes abgebrochen worden sein. Die oben angestellten Überlegungen erlauben nun auch, für die bisher unerklärliche Entstehung des Mörtelfleckes zwischen Mauer M 5 und dem Turm einen Lösungsvorschlag zu geben. Es scheint sich nämlich dabei um das Bauniveau des Turmes zu handeln. Diese Hypothesen könnten durch einen im rechten Winkel zur Mauer M 5 verlaufenden Schnitt problemlos überprüft werden. Dieser noch hypothetische Befund hätte bereits während der Sondiergrabung erhärtet werden können. Damals wurde aber darauf geachtet, die noch vorhandene Bausubstanz so wenig wie möglich zu zerstören. Da aber oft

Abb. 3: Turmruine im Kleinteil, steingerechter Aufriss. (Zeichnung L. Grolimund, B. Seitz)

Für die weiteren Betrachtungen ist aber nur die Tatsache wichtig, dass die Mauer M 5 bzw. M 6 älter ist als der Turm.

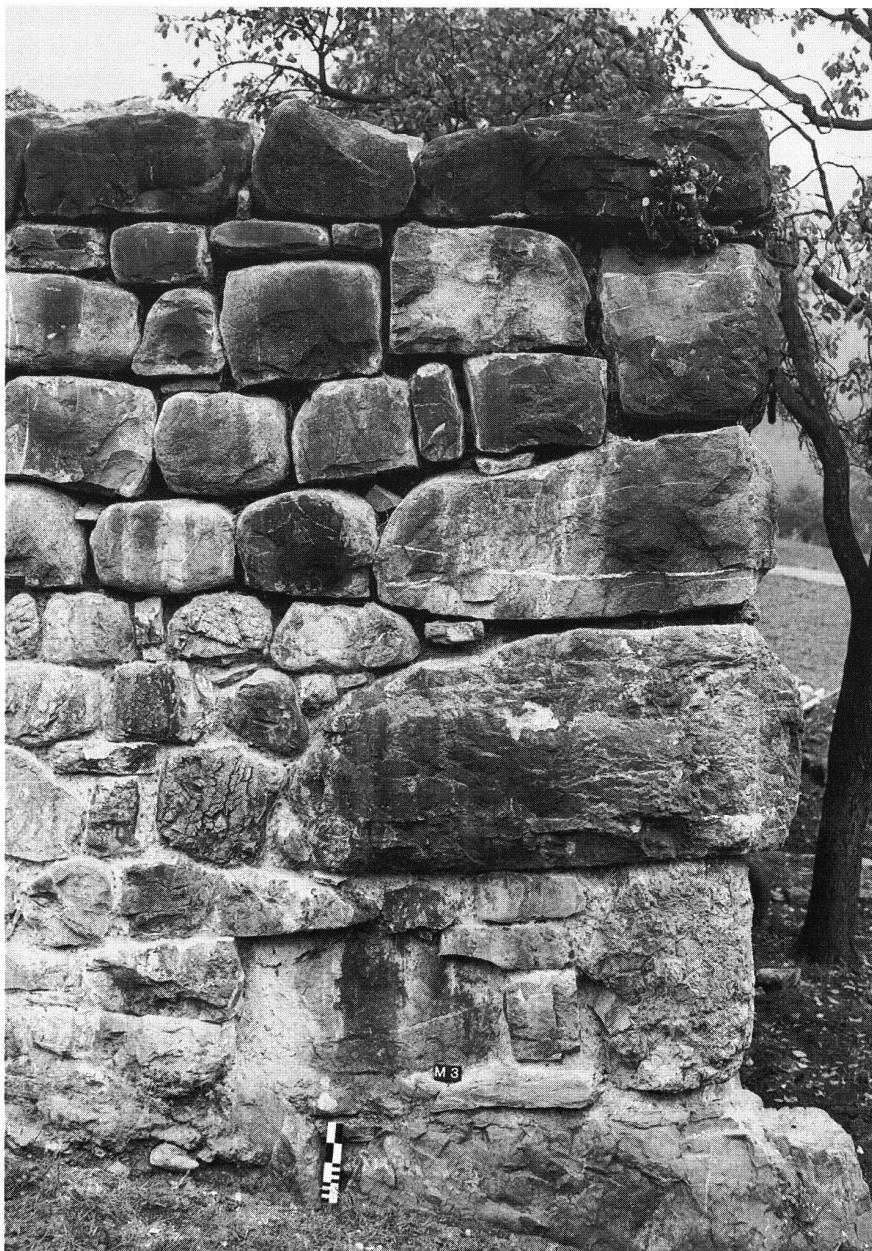
Das originale Mauergefüge erinnert stark an dasjenige des Hexenturmes in Sarnen. Das Mauerwerk ist lagerhaft geschichtet und sauber ausgezwickt. Die Eckverbände bestehen aus grossen grauen Kalksteinen. An den originalen Ecksteinen ist noch der Kantenschlag zu erkennen, während er bei den 1936 ergänzten fehlt (siehe Abb. 4). Für die äusseren Mauermäntel wurden durchwegs grössere Steine verwendet

Abb. 4: Turmruine im Kleinteil, östliche Ecke der Mauer M 3. Die drei untersten Ecksteine sind original, während die drei oberen 1936 hinzugefügt worden sind. (Foto Theo Frey)
