Artikel: Die Turmruine im Kleinteil von Giswil OW : Archäologische und

# Die Turmruine im Kleinteil von Giswil OW Archäologische und bauhistorische Untersuchungen 1990

von Jakob Obrecht

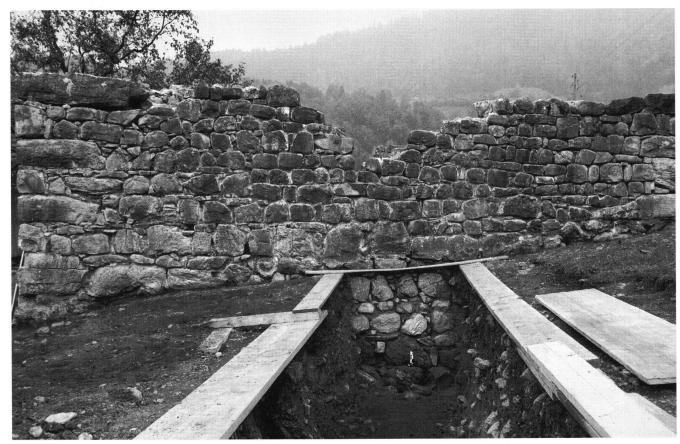
Abb. 1: Turmruine im Kleinteil, Mauer M 1 von Osten mit dem an die Mauer anschliessenden Schnitt S 1. (Foto Theo Frey)

Der Schnitt S 1 auf der Nordseite des Turmes brachte trotz fehlender Kleinfunde einige Erkenntnisse. Reste einer Ringmauer oder von Gebäuden waren zwar nicht vorhanden, doch war im Profil die Fundamentgrube des Turmes noch deutlich zu erkennen. Dies und eine markante Mörtelsandbraue an der Turmmauer lassen darauf schliessen,

dass an dieser Stelle – in der Mitte der Nordseite des Turmes – das mittelalterliche Gehniveau ca. 50 cm unter der heutigen Oberfläche lag. Es ist durchaus möglich, dass eine Flächengrabung gegen Westen hin (hangaufwärts) noch Befunde erbringen könnte. Hangabwärts hingegen sind – wie in den Flächen (S 2, F 1, F 2) zu beobachten war – keine Kulturgeschichten mehr zu erwarten.

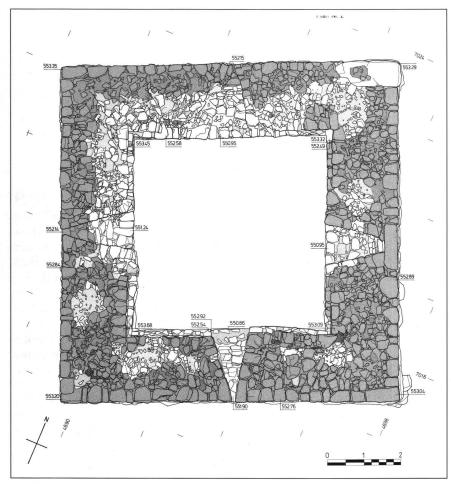
Abb. 2: Turmruine im Kleinteil, steingerechter Plan. Die dunklen Flächen sind Ergänzungen von 1936. (Zeichnung J. Obrecht, B. Seitz)

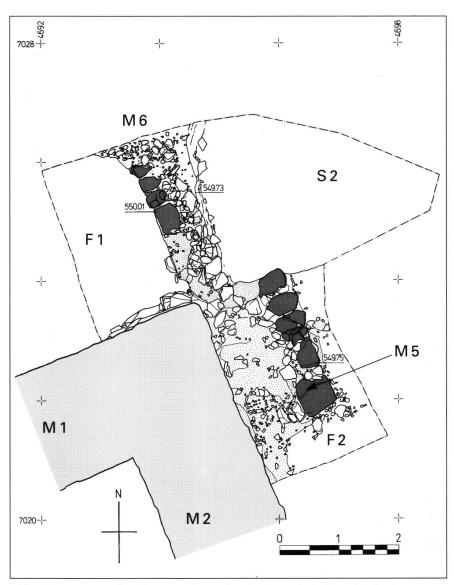
In den Flächen (S 2, F 1, F 2) kamen unter der Grasnarbe zwei Mauerreste zum Vorschein (vgl. Abb. 3). Von Mauer M 5 war nur noch das östliche Mauerhaupt vorhanden, während von Mauer M 6 nur noch das westliche Mauerhaupt und Teile des Mauerkerns freigelegt werden konnten. Anfangs erschienen uns die beiden Mauerreste als voneinander unabhängig und zeitlich verschieden zu datierende Mauerstücke. Nach eingehendem Studium der Dokumentation lässt sich nun aber folgendes feststellen: Durch den Aushub des Schnittes S 2 wurde vermutlich durch die Baggerschaufel ein Teil des östlichen Mauerhauptes von Mauer M 6 zerstört. Im weiteren ist es auffällig, dass das östliche Mauerhaupt von Mauer M 5 genau an der Grabenkante der Fläche S 2 endet. Ausserdem verlaufen die beiden, zwar jeweils nur auf einer kurzen Strecke zu fassenden Mauerhäupter parallel zueinander. Aus diesem Grund ist anzunehmen, dass wir es hier mit ein und derselben Mauer zu tun haben. Da die Mauer von der nordöstlichen Mauerecke des Turmes durchschlagen wird - was anhand der Dokumentation gut bewiesen werden kann -, muss sie bereits vor dem Bau des Turmes abgebrochen worden sein. Die oben angestellten Überlegungen erlauben nun auch, für die bisher unerklärliche Entstehung des Mörtelfleckes zwischen Mauer M 5 und dem Turm einen Lösungsvorschlag zu geben. Es scheint sich nämlich dabei um das Bauniveau des Turmes zu handeln. Diese Hypothesen könnten durch einen im rechten Winkel zur Mauer M 5 verlaufenden Schnitt problemlos überprüft werden. Dieser noch hypothetische Befund hätte bereits während der Sondiergrabung erhärtet werden können. Damals wurde aber darauf geachtet, die noch vorhandene Bausubstanz so wenig wie möglich zu zerstören. Da aber oft

Abb. 3: Turmruine im Kleinteil, steingerechter Aufriss. (Zeichnung L. Grolimund, B. Seitz)

Für die weiteren Betrachtungen ist aber nur die Tatsache wichtig, dass die Mauer M 5 bzw. M 6 älter ist als der Turm.

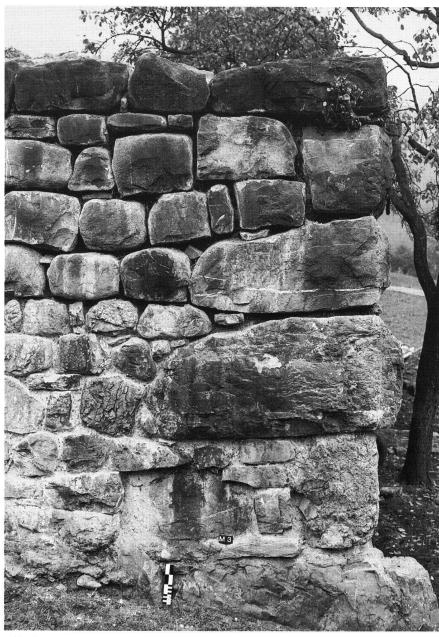
Das originale Mauergefüge erinnert stark an dasjenige des Hexenturmes in Sarnen. Das Mauerwerk ist lagerhaft geschichtet und sauber ausgezwickt. Die Eckverbände bestehen aus grossen grauen Kalksteinen. An den originalen Ecksteinen ist noch der Kantenschlag zu erkennen, während er bei den 1936 ergänzten fehlt (siehe Abb. 4).

Abb. 4: Turmruine im Kleinteil, östliche Ecke der Mauer M 3. Die drei untersten Ecksteine sind original, während die drei oberen 1936 hinzugefügt worden sind. (Foto Theo Frey)
