Artikel: Die Turmruine im Kleinteil von Giswil OW : Archäologische und bauhistorische Untersuchungen 1990

Die Turmruine im Kleinteil von Giswil OW

Archäologische und bauhistorische Untersuchungen 1990

von Jakob Obrecht

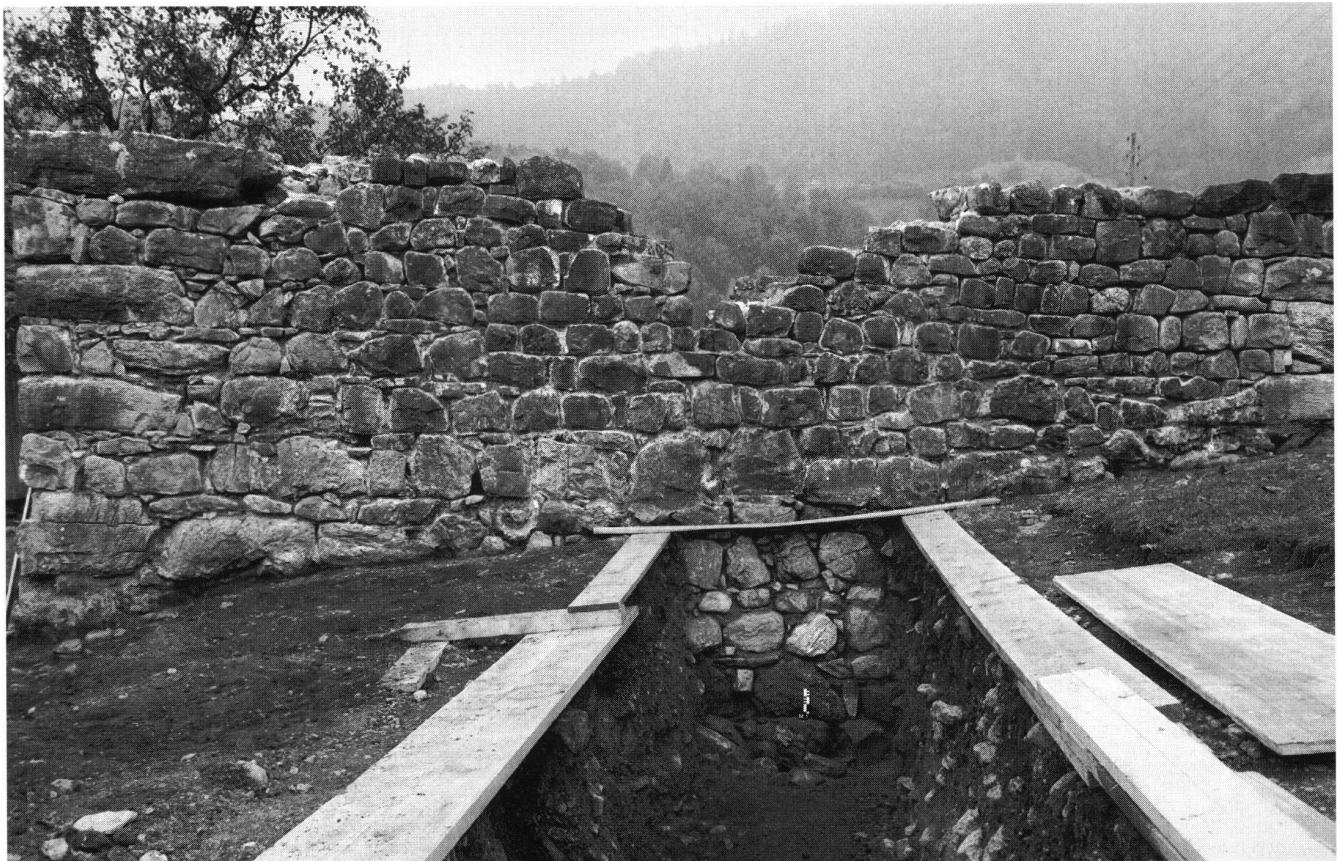
Abb. 1: Turmruine im Kleinteil, Mauer M 1 von Osten mit dem an die Mauer anschliessenden Schnitt S 1. (Foto Theo Frey)

Der Schnitt S 1 auf der Nordseite des Turmes brachte trotz fehlender Kleinfunde einige Erkenntnisse. Reste einer Ringmauer oder von Gebäuden waren zwar nicht vorhanden, doch war im Profil die Fundamentgrube des Turmes noch deutlich zu erkennen. Dies und eine markante Mörtelsandbraue an der Turmmauer lassen darauf schliessen,

dass an dieser Stelle – in der Mitte der Nordseite des Turmes – das mittelalterliche Gelniveau ca. 50 cm unter der heutigen Oberfläche lag. Es ist durchaus möglich, dass eine Flächengrabung gegen Westen hin (hangaufwärts) noch Befunde erbringen könnte. Hangabwärts hingegen sind – wie in den Flächen (S 2, F 1, F 2) zu beobachten war – keine Kulturgeschichten mehr zu erwarten.

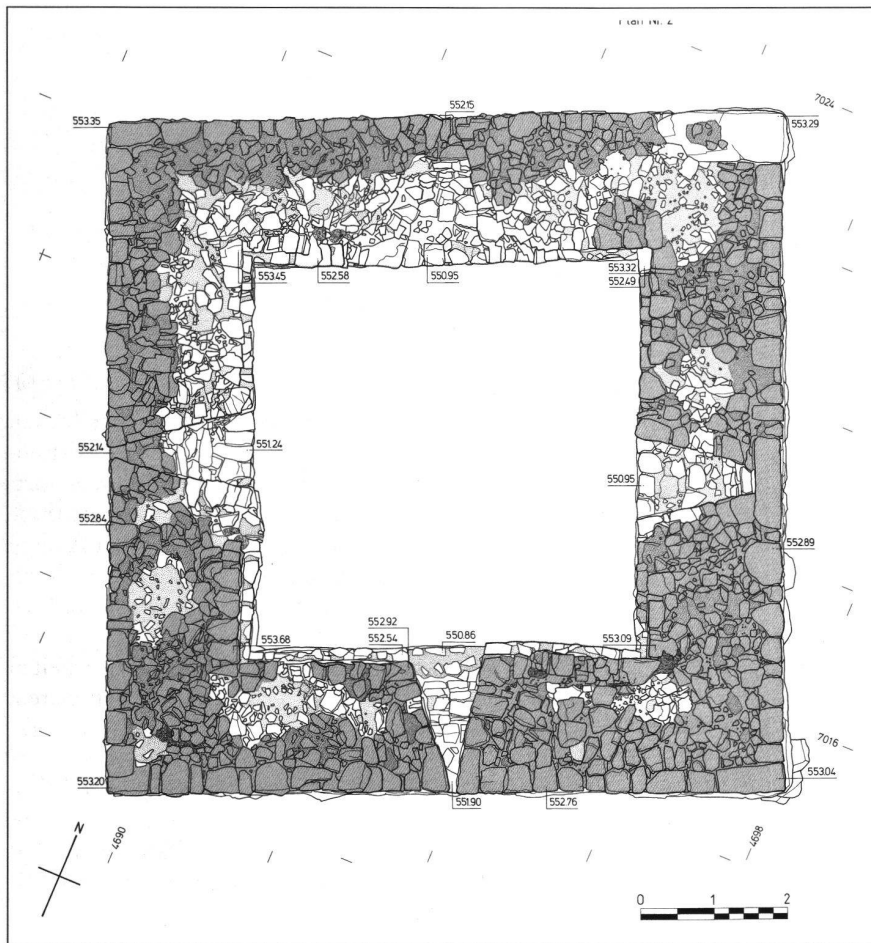
Abb. 2: Turmruine im Kleinteil, steingerechter Plan. Die dunklen Flächen sind Ergänzungen von 1936. (Zeichnung J. Obrecht, B. Seitz)

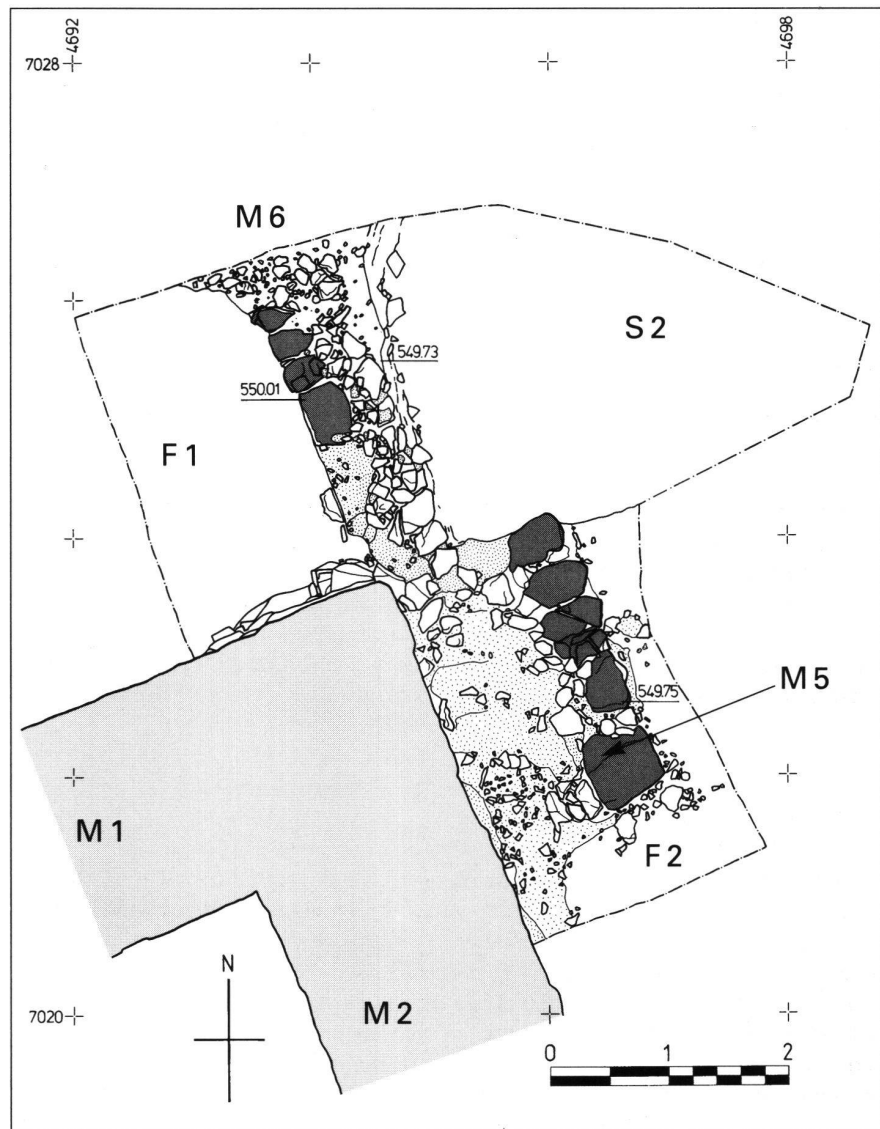
In den Flächen (S 2, F 1, F 2) kamen unter der Grasnarbe zwei Mauerreste zum Vorschein (vgl. Abb. 3). Von Mauer M 5 war nur noch das östliche Mauerhaupt vorhanden, während von Mauer M 6 nur noch das westliche Mauerhaupt und Teile des Mauerkerne freigelegt werden konnten. Anfangs erschienen uns die beiden Mauerreste als voneinander unabhängig und zeitlich verschieden zu datierende Mauerstücke. Nach eingehendem Studium der Dokumentation lässt sich nun aber folgendes feststellen: Durch den Ausgrabung des Schnittes S 2 wurde vermutlich durch die Baggerschaufel ein Teil des östlichen Mauerhauptes von Mauer M 6 zerstört. Im weiteren ist es auffällig, dass das östliche Mauerhaupt von Mauer M 5 genau an der Grabenkante der Fläche S 2 endet. Ausserdem verlaufen die beiden, zwar jeweils nur auf einer kurzen Strecke zu fassenden Mauerhäupter parallel zueinander. Aus diesem Grund ist anzunehmen, dass wir es hier mit ein und derselben Mauer zu tun haben. Da die Mauer von der nordöstlichen Mauerecke des Turmes durchschlagen wird – was anhand der Dokumentation gut bewiesen werden kann –, muss sie bereits vor dem Bau des Turmes abgebrochen worden sein. Die oben angestellten Überlegungen erlauben nun auch, für die bisher unerklärliche Entstehung des Mörtelfleckes zwischen Mauer M 5 und dem Turm einen Lösungsvorschlag zu geben. Es scheint sich nämlich dabei um das Bauniveau des Turmes zu handeln. Diese Hypothesen könnten durch einen im rechten Winkel zur Mauer M 5 verlaufenden Schnitt problemlos überprüft werden. Dieser noch hypothetische Befund hätte bereits während der Sondiergrabung erhärtet werden können. Damals wurde aber darauf geachtet, die noch vorhandene Bausubstanz so wenig wie möglich zu zerstören. Da aber oft

Abb. 3: Turmruine im Kleinteil, steingerechter Aufriss. (Zeichnung L. Grolimund, B. Seitz)

Für die weiteren Betrachtungen ist aber nur die Tatsache wichtig, dass die Mauer M 5 bzw. M 6 älter ist als der Turm.

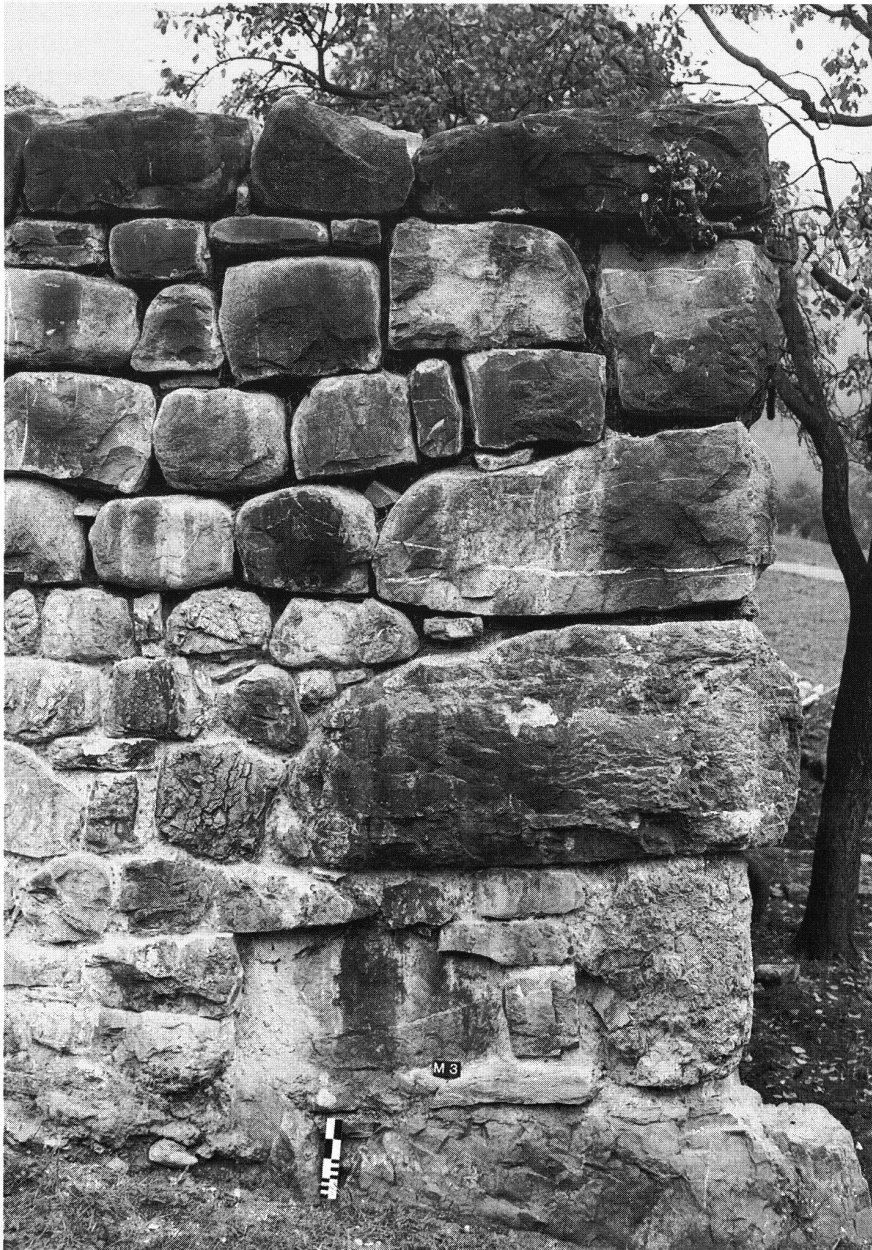
Das originale Mauergefüge erinnert stark an dasjenige des Hexenturmes in Sarnen. Das Mauerwerk ist lagerhaft geschichtet und sauber ausgezwickt. Die Eckverbände bestehen aus grossen grauen Kalksteinen. An den originalen Ecksteinen ist noch der Kantenschlag zu erkennen, während er bei den 1936 ergänzten fehlt (siehe Abb. 4).

Abb. 4: Turmruine im Kleinteil, östliche Ecke der Mauer M 3. Die drei untersten Ecksteine sind original, während die drei oberen 1936 hinzugefügt worden sind. (Foto Theo Frey)
