Restauration du château médiéval du Vorbourg près de Delémont

par Jakob Obrecht avec introduction historique et traduction par François Rais

Rapport d'expertise de l'espace bâti, établi à l'occasion de la restauration de 1998

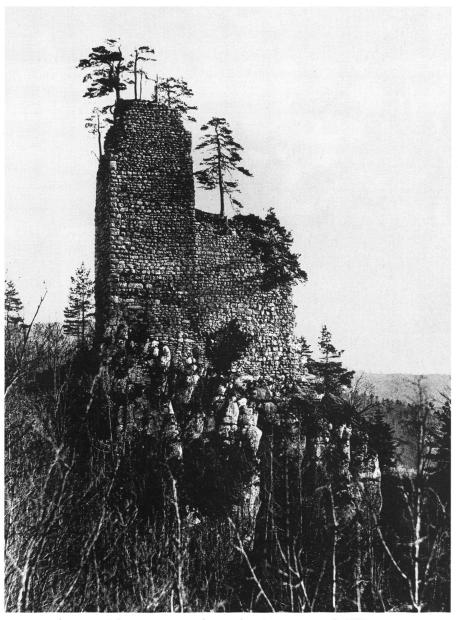
1: Première photo connue de la ruine, prise en 1860 par Edouard Quiquerez; vue du SSW.

A part quelques croquis et plans d'Auguste Quiquerez et des photos d'Edouard Quiquerez (fig. 1) on ne possédait aucun relevé de cette ruine fortement dégradée en certains endroits.

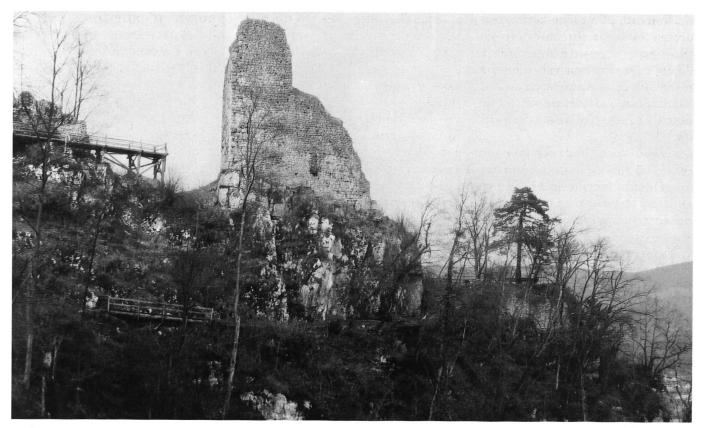
3: Château fort avant la restauration de 1998; vue du SSW. A l'ouest on reconnaît la découpe du fossé et à l'est les derniers restes de mur de la partie inférieure du bâtiment. Le chemin au pied des rochers suit le même tracé qu'au moyen âge.

château fort aujourd'hui rénové, au niveau inférieur un ensemble de bâtiments occupait l'extrémité de l'arête de rocher en forme de fer à cheval. De cette partie ne subsistent aujourd'hui que quelques restes de murailles menacées d'effondrement (fig. 3).

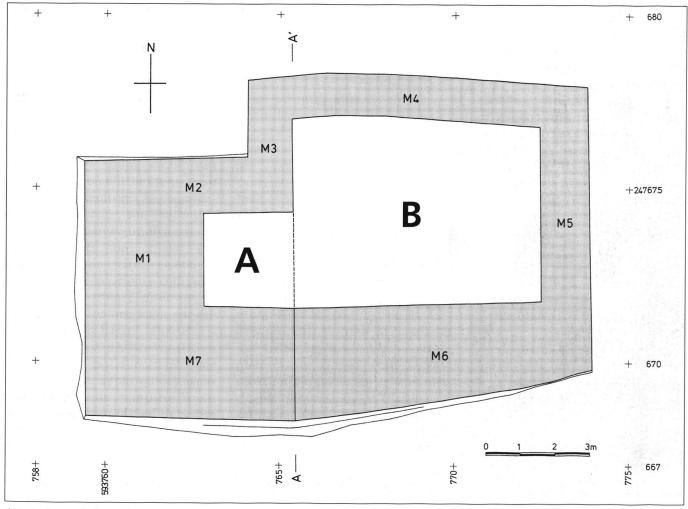
4: Assise du cœur du château fort avec numérotation des murs. A corps ouest, B corps est.

Le noyau du château fort mesure environ 15 m de long et à son endroit le plus étendu quelque 10 m de large. Son assise est entièrement dictée par la forme de l'arête rocheuse (fig. 4).

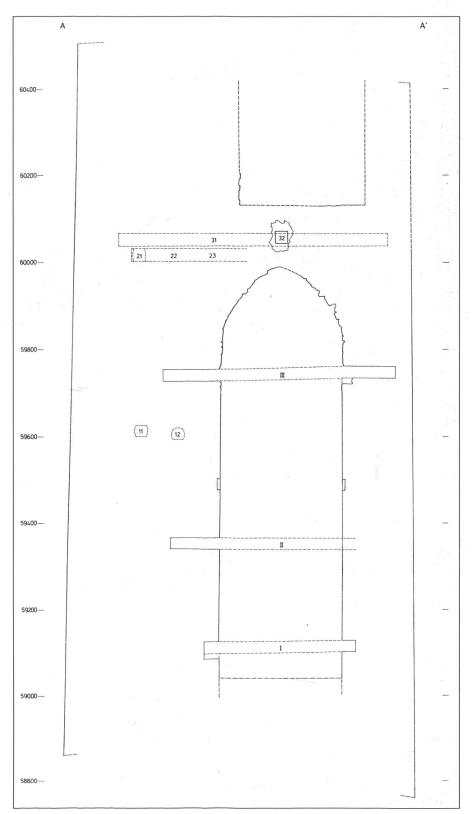
5: Coupe A-A'. Avec dessin de la position des ancrages des murs et la représentation des étages sur la base des trous de poutre.

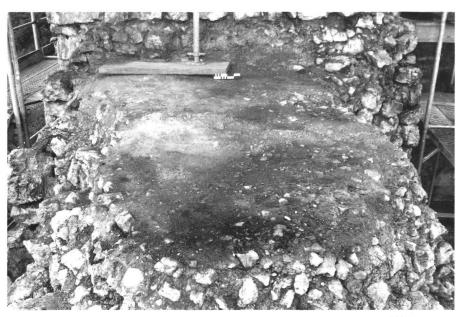
7: Mur M6. Couronne du mur rougie au feu juste devant le décrochement du mur M7; vue de l'E.

On n'a découvert qu'une petite partie du couronnement d'origine des murailles, située à l'est du décrochement formé par la séparation des murs M6 et M7 (fig. 7). Sous les débris résiduels du mur M7 apparut une surface aménagée plus ou moins plate. Cette surface était légèrement rougie par le feu et parsemée de quelques résidus de charbon de bois. Ces deux indices pourraient indiquer que le château fut détruit à la suite d'un incendie. Il ne reste rien du couronnement supérieur du corps ouest. On ne possède donc aucun point de référence valable pour une reconstitution.

le bâtiment fut détruit suite au tremblement de terre de Bâle en l'an 1356³⁹, en même temps que le château inférieur. Les traces d'incendie (voir fig. 7) sur le décrochement du mur sud M6 et à l'intérieur du mur M1 (voir fig. 6) font penser du moins, que le château a été consumé par un incendie à la suite du tremblement de terre.

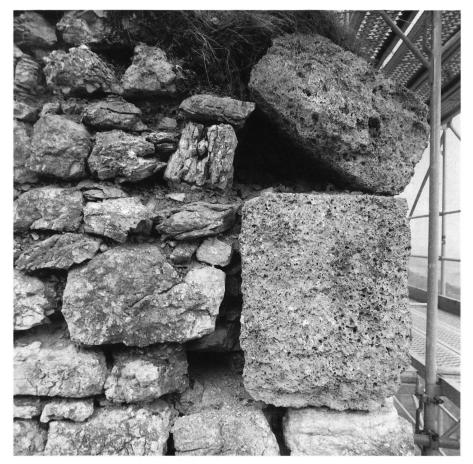
9: Aràte des murs M1/M7. Les deux derniers blocs à bossage en tuf conservés au sommet de la chaîne d'angle; vue de l'W.

Les deux chaînes d'angle conservées presque intégralement dans les angles nord-ouest et sud-ouest furent construites de grosses pierres calcaires jusqu'à la hauteur du deuxième étage (fig. 10). Il semble que pour les parties supérieures et pour le front est du mur M7 on utilisa essentiellement des blocs de tuf (fig. 9).

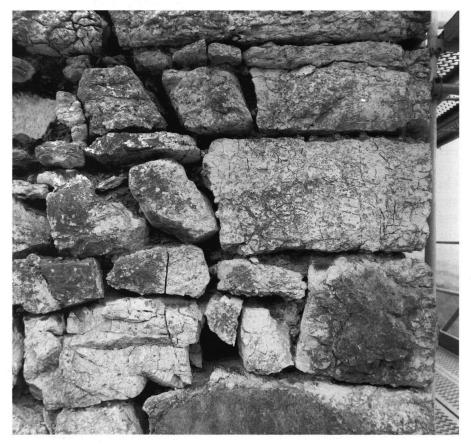
10: Arête des murs M1/M7. Chaîne d'angle construite en gros blocs calcaires; vue de l'W.

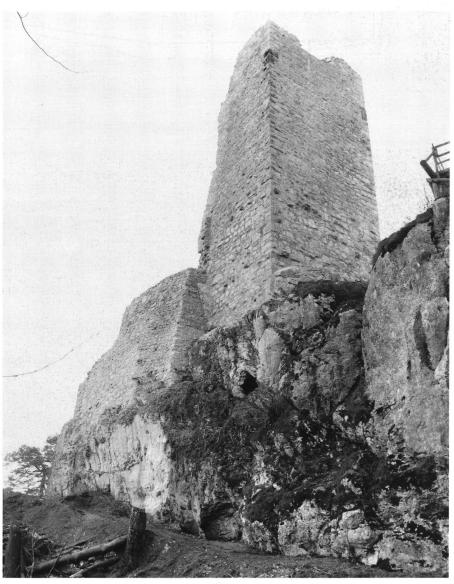
Un second décrochement bien marqué (fig. 11) apparaît sur la paroi nord, dans la partie inférieure du mur M2. Celui-ci par contre n'est pas horizontal, mais se développe sur plusieurs paliers. Juste en dessous on remarque en plus trois blocs de pierre en encorbellement, pour

11: Côté nord après l'achèvement de la restauration complète du noyau du château fort; vue du NW.

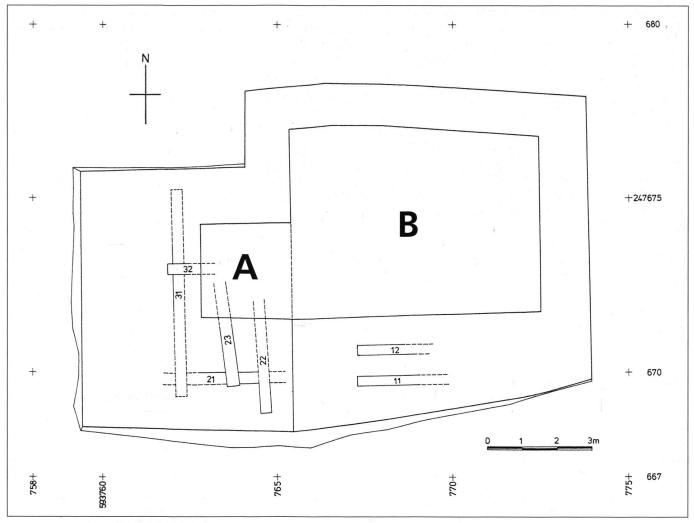
12: Plan de situation des sept poutres d'ancrage localisées dans l'appareil.

Les liaisons d'angles des murailles du château étaient à l'origine renforcées en plusieurs endroits par des poutres de bois superposées, insérées à l'intérieur de la maçonnerie (fig. 12).

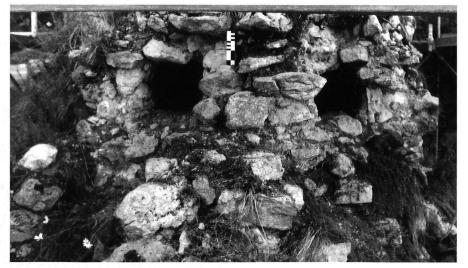
13: Mur M6. Trous des ancrages 11 et 12; vue de l'E.

Les ancrages de bois sont fixés profondément dans la maçonnerie à partir des angles. Le système inférieur composé des No. 11 et 12 (fig. 13), renforçait l'angle des murs M5/M6, sans pour autant que la liaison ne s'étende sur toute la longueur des murs M6 et M7²⁵.

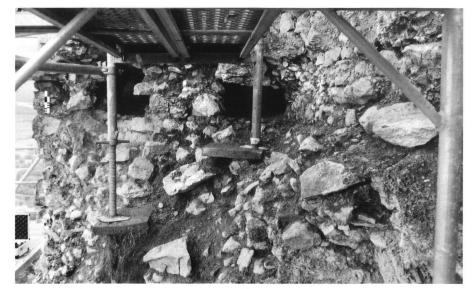
Une irrégularité supplémentaire apparaît sur la face intérieure du mur M1 (voir fig. 14), vers le haut de l'empreinte de l'ancrage No. 23. Là, on remarquait une étroite bande horizontale formée presque uniquement de déchets de pierres²⁴. La position de cette rainure est le résultat presque certain du déroulement des travaux. Après la construction de la voûte, on monta les murs adjacents et, avant même l'enlèvement des échafaudages, les ancrages de bois furent superposés en croix et emmurés. Suite à ces opérations successives se forma sur toute la surface du corps ouest une sorte de plate-forme, qui fut pendant peu de temps utilisée comme aire de travail. Sur un tel niveau s'accumule en peu de temps une couche continue de déchets de pierres, comme on le remarque habituellement.

14: Mur M7. Trous des ancrages 22 et 23; vue du N.

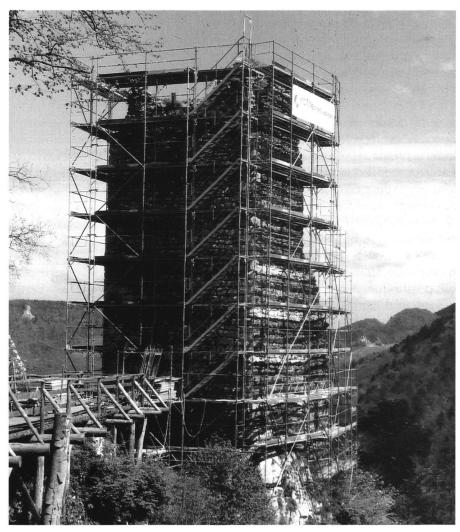
Il était impossible de construire un bâtiment de cette hauteur sans l'aide d'échafaudages extérieurs²⁷ (fig. 15). Plusieurs trous de boulin²⁸ furent retrouvés dans la maçonnerie, mais ils ne permettent pas de reconstituer de façon certaine le type d'échafaudage utilisé lors de la construction. Contre toute attente ces trous sont disposés pratiquement sans ordre sur les surfaces des façades (fig. 16). C'est uniquement dans la partie supérieure du corps ouest qu'on peut reconnaître un positionnement plus régulier des trous de boulin. Vers le centre des façades les pièces de bois étaient disposées à peu près perpendiculaire-

15: Noyau du château entouré d'échafaudage en 1998; vue du SW.

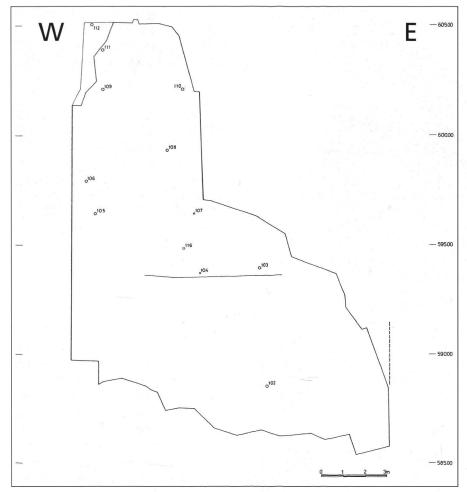
Au tiers inférieur de la paroi sud on remarque un décrochement horizontal de 20 cm au maximum dans la construction du mur (voir fig. 16). Celui-ci n'existe pas sur toute la longueur de la façade sud. Il est plus évident en son centre et s'estompe en direction de l'ouest et

16: Façade sud, dessin du pourtour. Les points numérotés marquent la situation des trous de boulin, le trait horizontal le décrochement du mur.

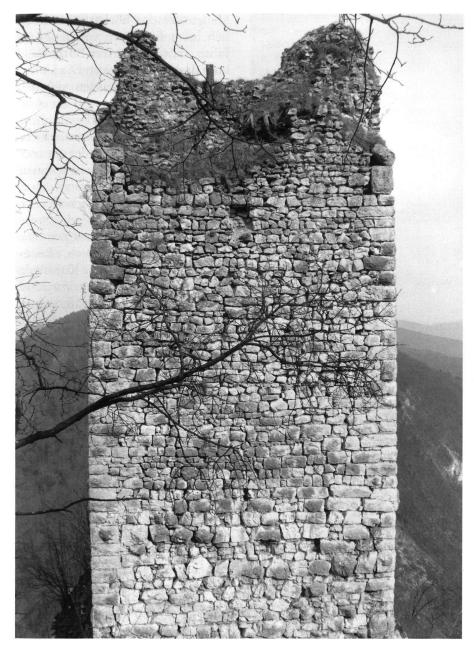
La paroi ouest en forme de tonneau Comme tout observateur non habitué peut le constater, les arêtes verticales de la façade ouest (mur M1) sont légèrement courbées en forme de tonneau (fig. 17).

Il faut examiner ici la raison de cette déformation³⁰. Une première supposition fut qu'avec le temps des fissures verticales se produisirent dans la maçonnerie du mur M1 et que, en conséquence, les arêtes se soient détachées vers l'extérieur³¹. Mais il fallut abandonner cette hypothèse. La question restait ouverte.

En admettant que les maçons du moyen âge étaient certainement capables de construire des arêtes verticales, il ne reste à mon avis³² qu'une explication à ce phénomène: une lente déformation plastique de l'appareil lié au mortier de chaux engendrée par le propre poids de la construction.

Les ancrages posés dans les murs démontrent que ce problème était connu du maître constructeur du Vorbourg. Grâce à ce procédé, qui produit le même effet que les fers d'armature dans la pose actuelle du béton, il tenta de prévenir que la construction ne se fissure ou même ne s'effondre sur elle-même pendant la phase de construction. Les renforcements horizontaux ne purent par contre pas empêcher la lente déformation plastique³⁴ de l'appareil causée par son propre poids. La pression ainsi engendrée conduisit à cette légère courbure, avec un déplacement maximum à mi-hauteur environ du corps ouest³⁵.

17: Mur M1. La face ouest du château, conçue comme mur bouclier étroit et élevé. La déformation en forme de tonneau du mur est bien reconnaissable; vue de l'W.

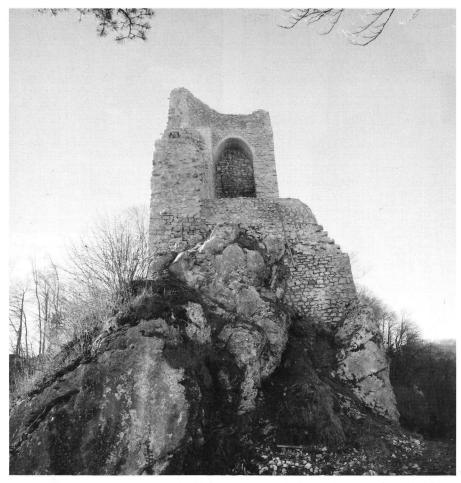
Il est possible en observant les murs encore très élevés de la ruine de reconstituer le noyau du château fort dans son complexe bâti (fig. 19). La principale conclusion de l'étude est

19: Château fort après la restauration complète de 1998; vue de l'E. A l'exception de la surface intérieure du mur M1 protégée par la voûte laissée dans son état d'origine, toutes les surfaces visibles des murs ont été restaurées.
