Restauration du château médiéval du Vorbbourg près de Delémont

par Jakob Obrecht avec introduction historique et traduction par François Rais

Rapport d'expertise de l'espace bâti, établi à l'occasion de la restauration de 1998

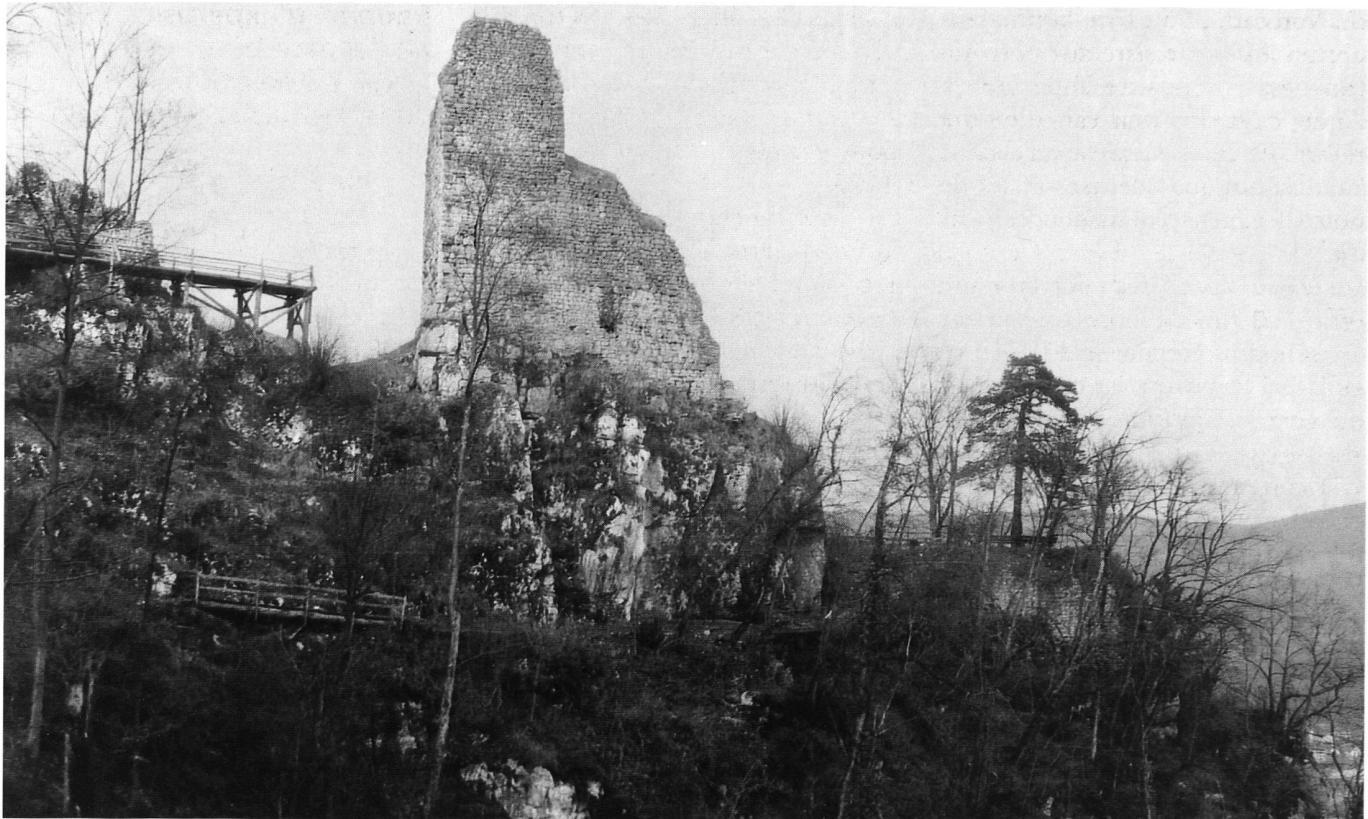
3: Château fort avant la restauration de 1998; vue du SSW. A l'ouest on reconnaît la découpe du fossé et à l'est les derniers restes de mur de la partie inférieure du bâtiment. Le chemin au pied des rochers suit le même tracé qu'au moyen âge.

château fort aujourd’hui rénové, au niveau inférieur un ensemble de bâtiments occupait l’extrémité de l’arête de rocher en forme de fer à cheval. De cette partie ne subsistent aujourd’hui que quelques restes de murailles menacées d’effondrement (fig. 3).

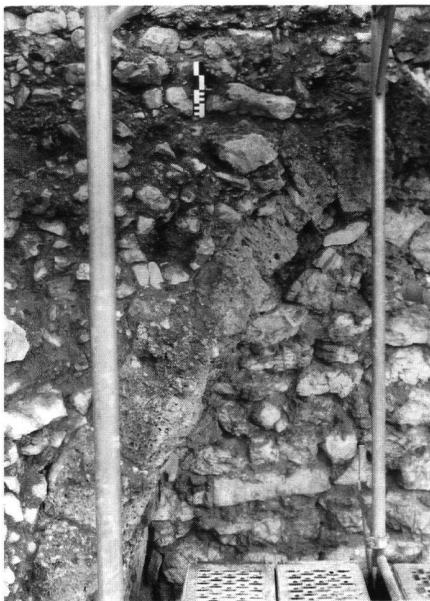
6: Ebauche sud de la voûte en blocs de tuf et face intérieure rouge au feu du mur M1 avec des restes du mortier d'origine; vue de l'E.

Le mortier des joints était partout fortement érodé¹⁹. Aucune surface importante de crépi n'était apparente. Ce n'est que sur la partie intérieure du mur M1 qu'a été conservée grâce à la protection de la voûte une petite surface crépie (voir fig. 6). Il semble que cela ne soit pas la résultante d'un crépissage de la muraille, mais plutôt de l'égalisation du mortier utilisé pour le jointoiement des blocs de pierre. A cet endroit le mortier, de même que les pierres adjacentes, était fortement rougi au feu et en conséquence la surface originale du crépi était altérée par la chaleur.

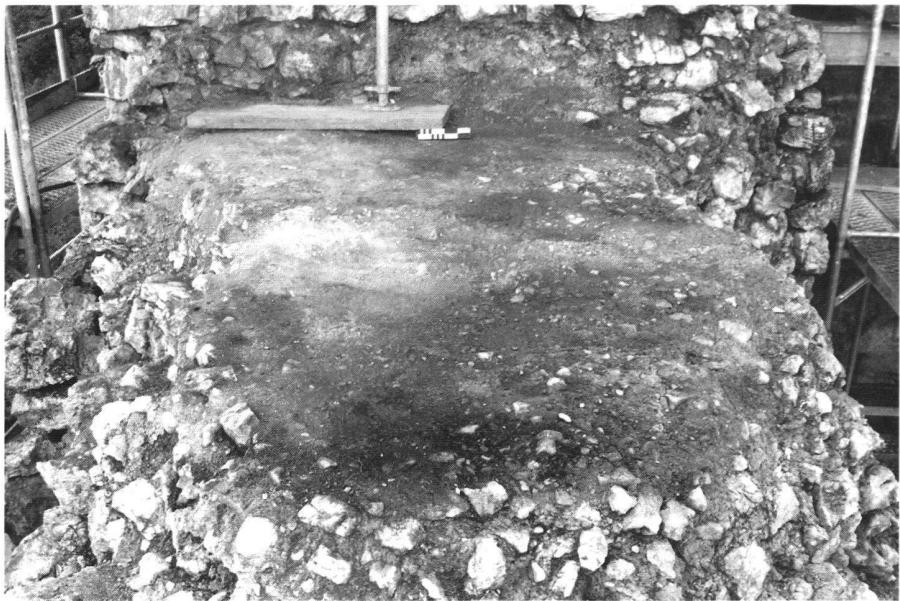
7: Mur M6. Couronne du mur rouge au feu juste devant le décrochement du mur M7; vue de l'E.

On n'a découvert qu'une petite partie du couronnement d'origine des murailles, située à l'est du décrochement formé par la séparation des murs M6 et M7 (fig. 7). Sous les débris résiduels du mur M7 apparut une surface aménagée plus ou moins plate. Cette surface était légèrement rougie par le feu et parsemée de quelques résidus de charbon de bois. Ces deux indices pourraient indiquer que le château fut détruit à la suite d'un incendie. Il ne reste rien du couronnement supérieur du corps ouest. On ne possède donc aucun point de référence valable pour une reconstitution.

le bâtiment fut détruit suite au tremblement de terre de Bâle en l'an 1356³⁹, en même temps que le château inférieur. Les traces d'incendie (voir fig. 7) sur le décrochement du mur sud M6 et à l'intérieur du mur M1 (voir fig. 6) font penser du moins, que le château a été consumé par un incendie à la suite du tremblement de terre.

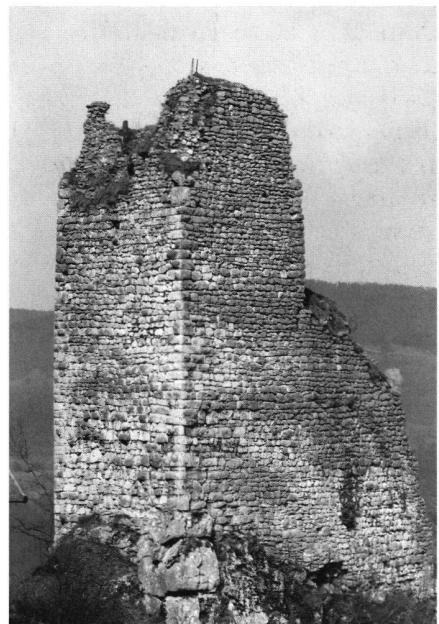
Les murs du noyau du château sur toute leur longueur sont posés directement sur la roche nue (fig. 8). Ceci a dû engendrer lors de la construction d'importants travaux de préparation, car il était nécessaire tout d'abord de nettoyer l'ensemble de la crête rocheuse de

8: Etat des murs du cœur du château fort avant la restauration de 1998; vue du SW. Comparativement à la fig. 1 on remarque les pertes de substance des murailles des 140 dernières années.

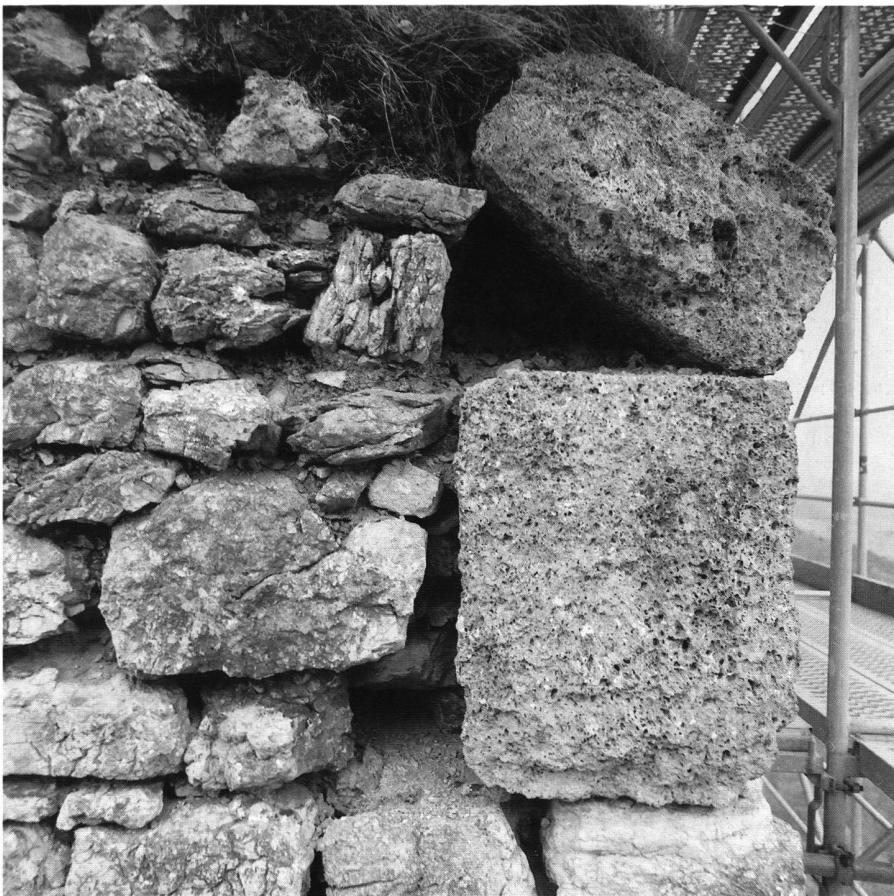
9: Arête des murs M1/M7. Les deux derniers blocs à bossage en tuf conservés au sommet de la chaîne d'angle; vue de l'W.

Les deux chaînes d'angle conservées presque intégralement dans les angles nord-ouest et sud-ouest furent construites de grosses pierres calcaires jusqu'à la hauteur du deuxième étage (fig. 10). Il semble que pour les parties supérieures et pour le front est du mur M7 on utilisa essentiellement des blocs de tuf (fig. 9).

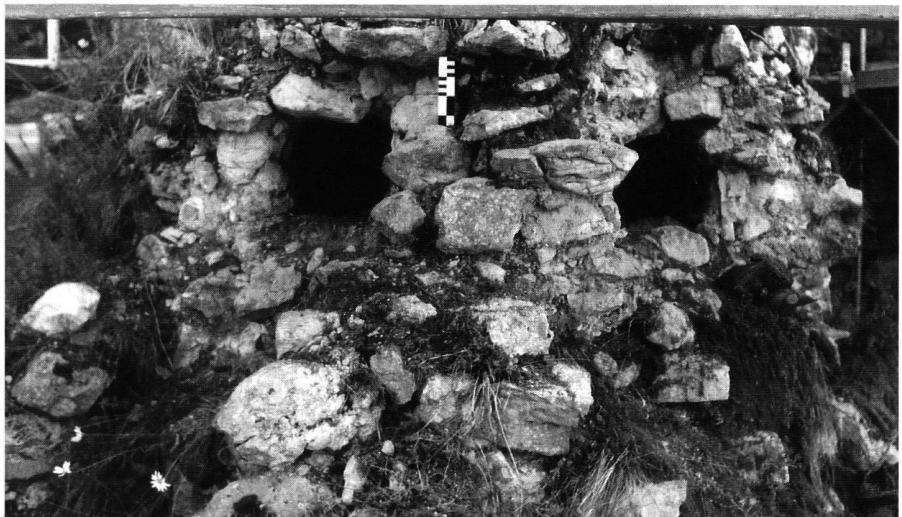
13: Mur M6. Trous des ancrages 11 et 12; vue de l'E.

Les ancrages de bois sont fixés profondément dans la maçonnerie à partir des angles. Le système inférieur composé des No. 11 et 12 (fig. 13), renforçait l'angle des murs M5/M6, sans pour autant que la liaison ne s'étende sur toute la longueur des murs M6 et M7²⁵.

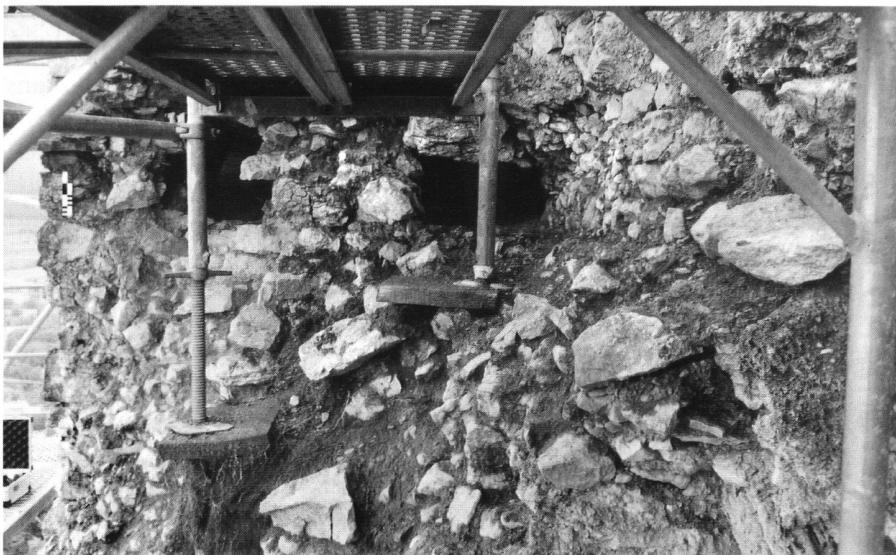
Une irrégularité supplémentaire apparaît sur la face intérieure du mur M1 (voir fig. 14), vers le haut de l'empreinte de l'ancrage No. 23. Là, on remarquait une étroite bande horizontale formée presque uniquement de déchets de pierres²⁴. La position de cette rainure est le résultat presque certain du déroulement des travaux. Après la construction de la voûte, on monta les murs adjacents et, avant même l'enlèvement des échafaudages, les ancrages de bois furent superposés en croix et emmurés. Suite à ces opérations successives se forma sur toute la surface du corps ouest une sorte de plate-forme, qui fut pendant peu de temps utilisée comme aire de travail. Sur un tel niveau s'accumule en peu de temps une couche continue de déchets de pierres, comme on le remarque habituellement.

14: Mur M7. Trous des ancrages 22 et 23; vue du N.

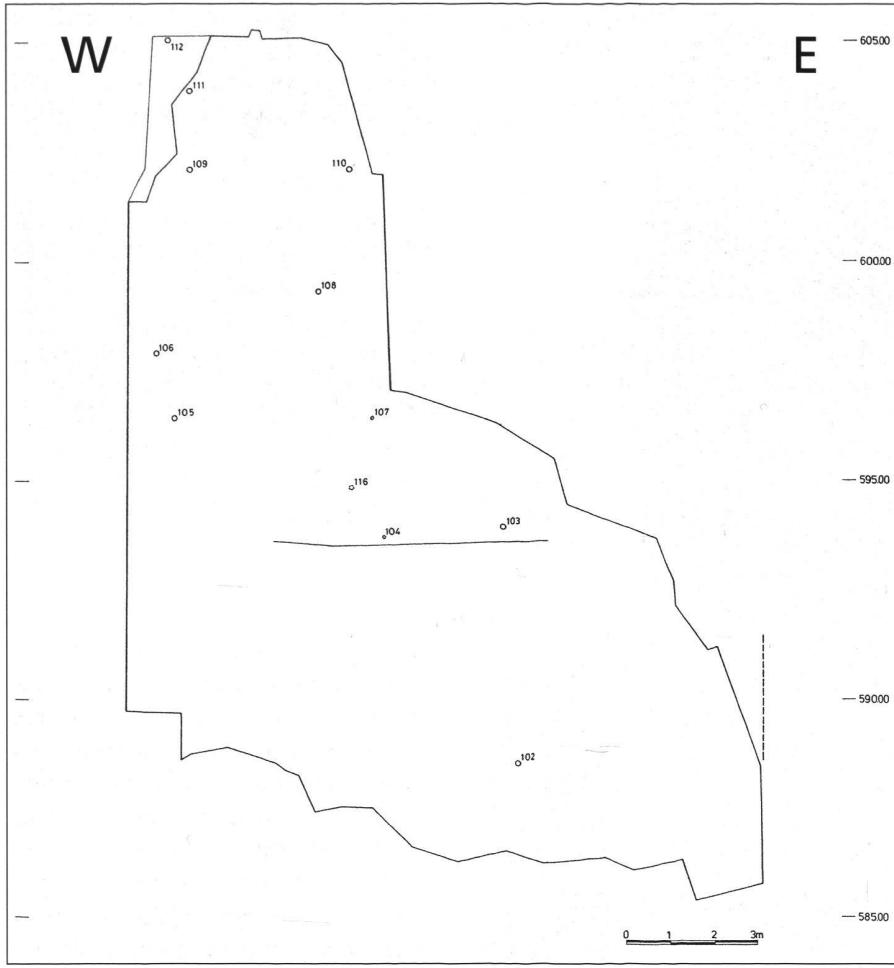
Au tiers inférieur de la paroi sud on remarque un décrochement horizontal de 20 cm au maximum dans la construction du mur (voir fig. 16). Celui-ci n'existe pas sur toute la longueur de la façade sud. Il est plus évident en son centre et s'estompe en direction de l'ouest et

16: Façade sud, dessin du pourtour. Les points numérotés marquent la situation des trous de boulin, le trait horizontal le décrochement du mur.

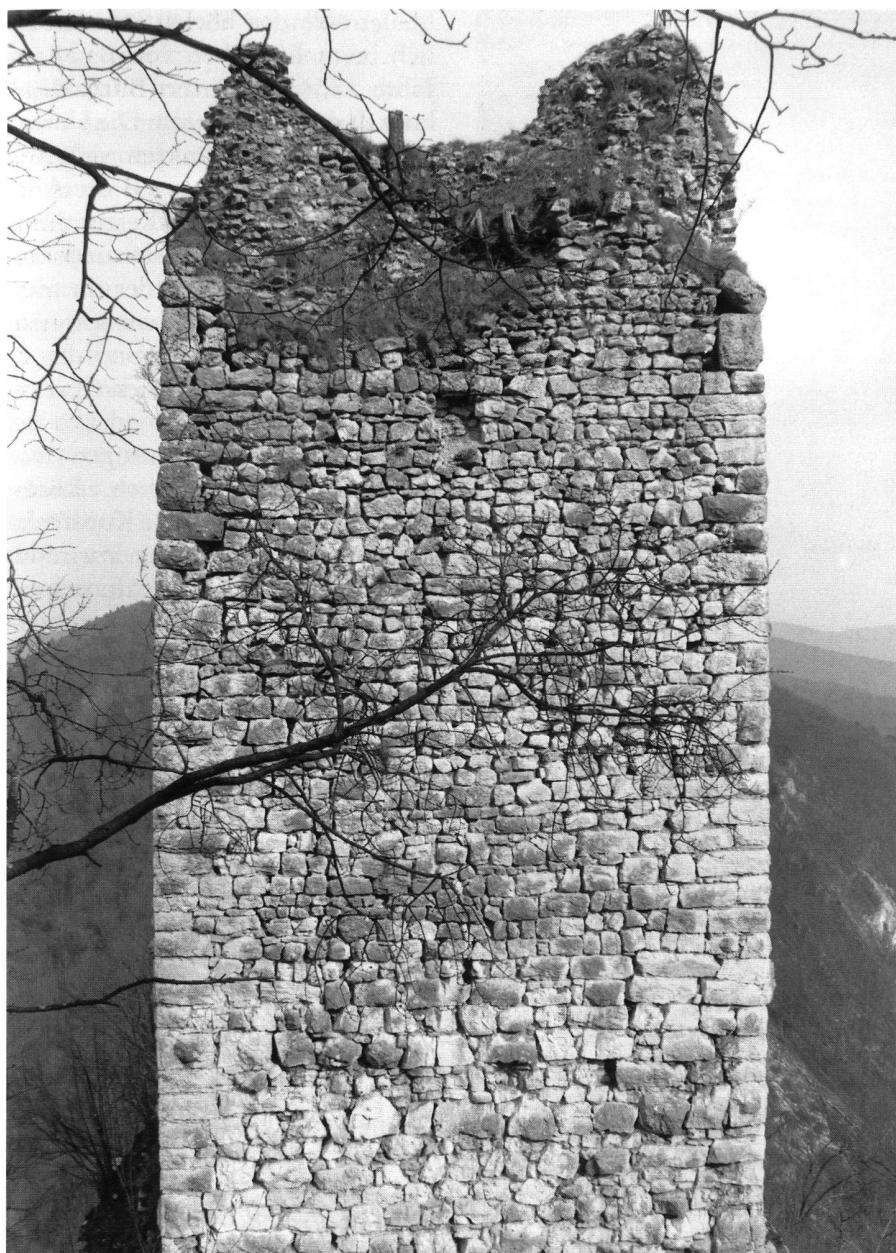
Comme tout observateur non habitué peut le constater, les arêtes verticales de la façade ouest (mur M1) sont légèrement courbées en forme de tonneau (fig. 17).

Il faut examiner ici la raison de cette déformation³⁰. Une première supposition fut qu'avec le temps des fissures verticales se produisirent dans la maçonnerie du mur M1 et que, en conséquence, les arêtes se soient détachées vers l'extérieur³¹. Mais il fallut abandonner cette hypothèse. La question restait ouverte.

En admettant que les maçons du moyen âge étaient certainement capables de construire des arêtes verticales, il ne reste à mon avis³² qu'une explication à ce phénomène: une lente déformation plastique de l'appareil lié au mortier de chaux engendrée par le propre poids de la construction.

Les ancrages posés dans les murs démontrent que ce problème était connu du maître constructeur du Vorbbourg. Grâce à ce procédé, qui produit le même effet que les fers d'armature dans la pose actuelle du béton, il tenta de prévenir que la construction ne se fissure ou même ne s'effondre sur elle-même pendant la phase de construction. Les renforcements horizontaux ne purent par contre pas empêcher la lente déformation plastique³⁴ de l'appareil causée par son propre poids. La pression ainsi engendrée conduisit à cette légère courbure, avec un déplacement maximum à mi-hauteur environ du corps ouest³⁵.

17: Mur M1. La face ouest du château, conçue comme mur bouclier étroit et élevé. La déformation en forme de tonneau du mur est bien reconnaissable; vue de l'W.

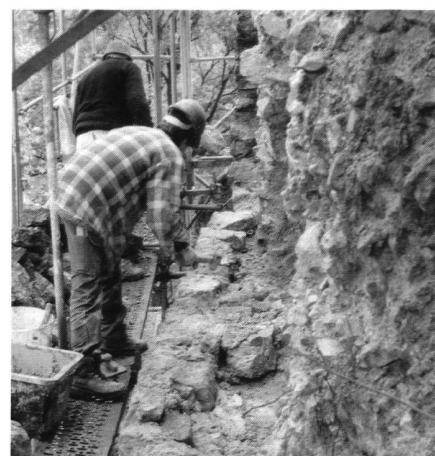
Pour les murs montés avec rapidité, ceci peut conduire à des défauts de construction, et au pire un mur peut s'effondrer sous son propre poids avant le séchage du mortier. Ce danger est encore plus sensible si les murs en plus de leur hauteur, sont d'une grande épaisseur, ce qui retarde encore le processus de séchage et de liage (fig. 18).

18: Mur M4. Deux maçons lors de la reconstruction de la façade effondrée pendant les travaux de consolidation; vue de l'W.

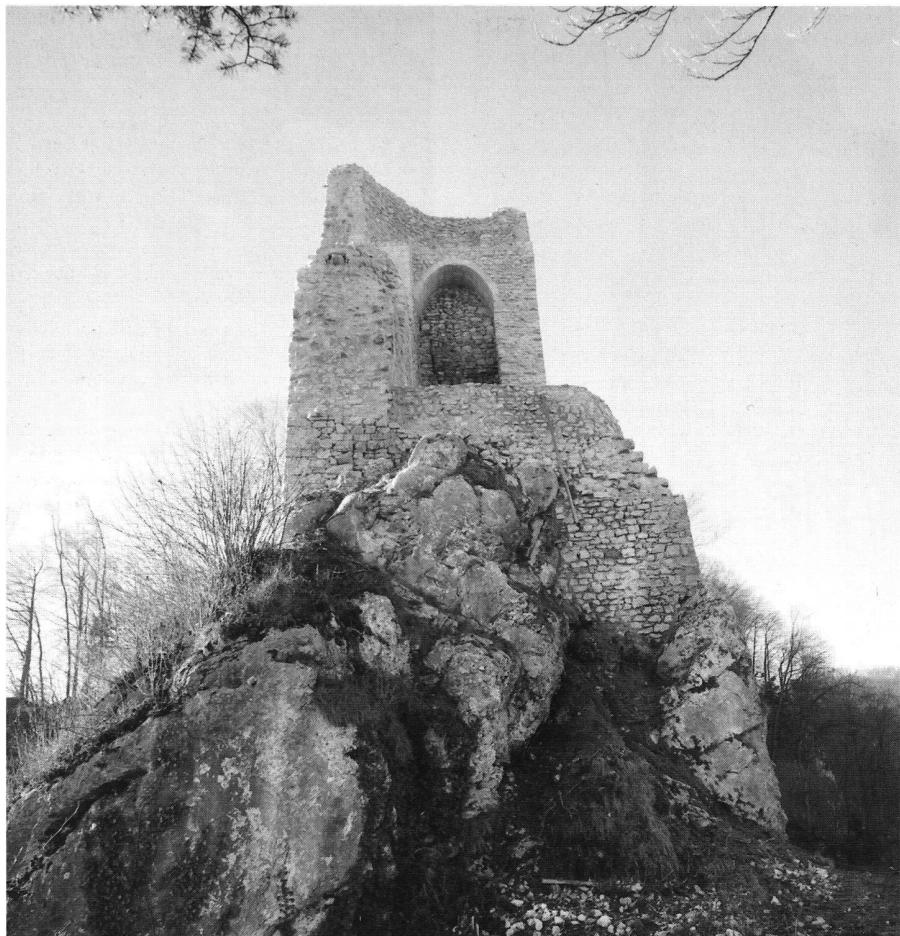
19: Château fort après la restauration complète de 1998; vue de l'E. A l'exception de la surface intérieure du mur M1 protégée par la voûte laissée dans son état d'origine, toutes les surfaces visibles des murs ont été restaurées.
