# Restauration du château médiéval du Vorbourg près de Delémont

par Jakob Obrecht avec introduction historique et traduction par François Rais

## Rapport d'expertise de l'espace bâti, établi à l'occasion de la restauration de 1998

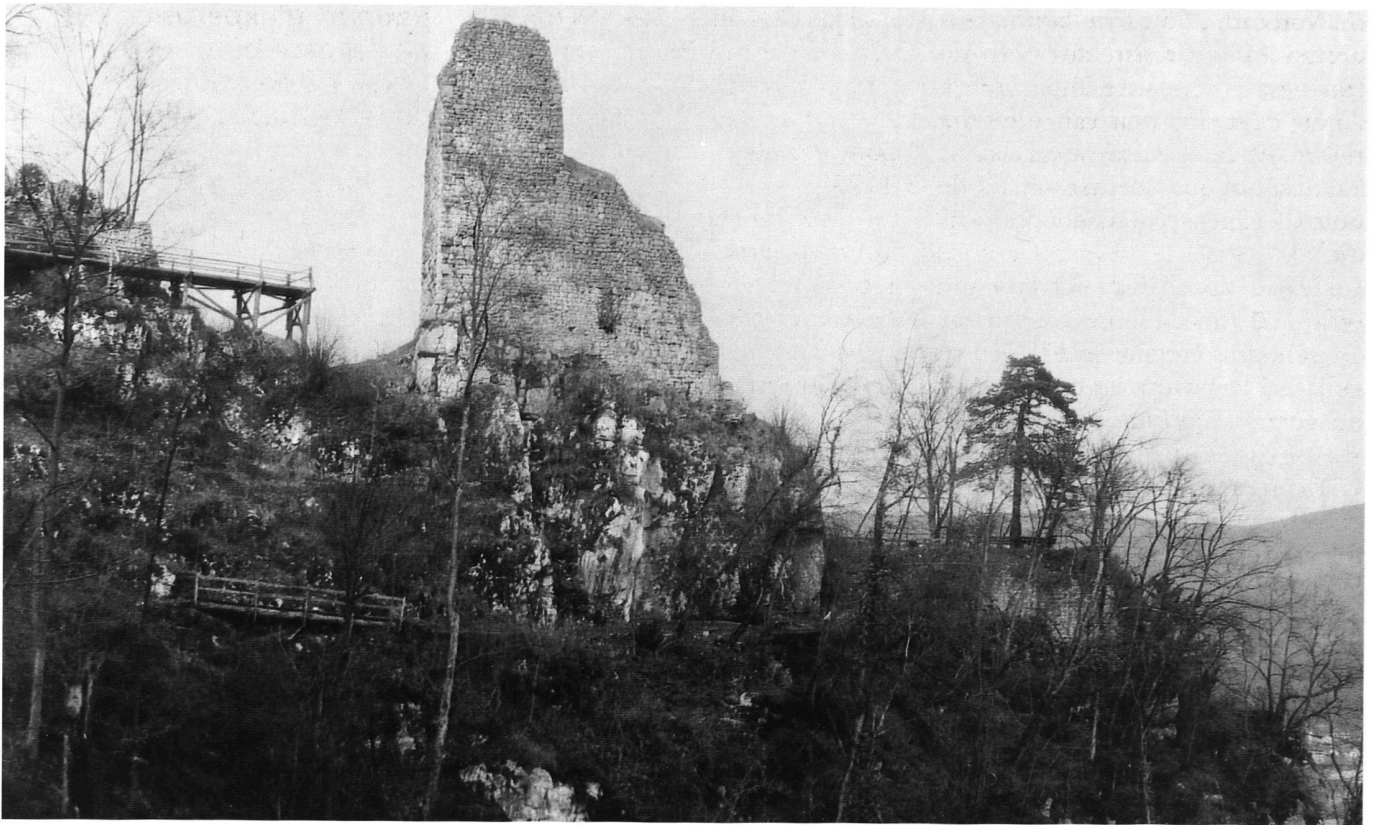
3: Château fort avant la restauration de 1998; vue du SSW. A l'ouest on reconnaît la découpe du fossé et à l'est les derniers restes de mur de la partie inférieure du bâtiment. Le chemin au pied des rochers suit le même tracé qu'au moyen âge.

château fort aujourd'hui rénové, au niveau inférieur un ensemble de bâtiments occupait l'extrémité de l'arête de rocher en forme de fer à cheval. De cette partie ne subsistent aujourd'hui que quelques restes de murailles menacées d'effondrement (fig. 3).

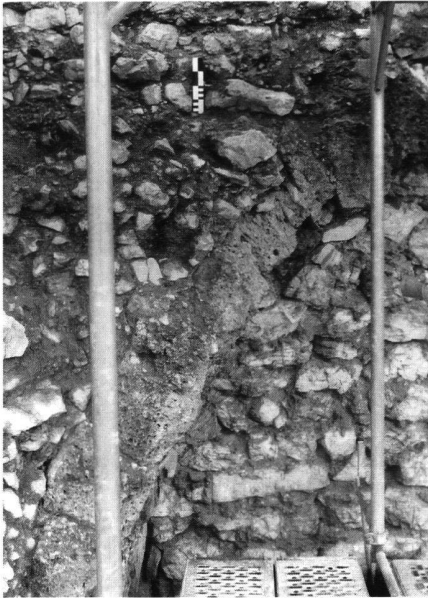
6: Ebauche sud de la voûte en blocs de tuf et face intérieure rougie au feu du mur M1 avec des restes du mortier d'origine; vue de l'E.

Le mortier des joints était partout fortement érodé<sup>19</sup>. Aucune surface importante de crépi n'était apparente. Ce n'est que sur la partie intérieure du mur M1 qu'a été conservée grâce à la protection de la voûte une petite surface crépie (voir fig. 6). Il semble que cela ne soit pas la résultante d'un crépissage de la muraille, mais plutôt de l'égalisation du mortier utilisé pour le jointoiment des blocs de pierre. A cet endroit le mortier, de même que les pierres adjacentes, était fortement rougi au feu et en conséquence la surface originale du crépi était altérée par la chaleur.

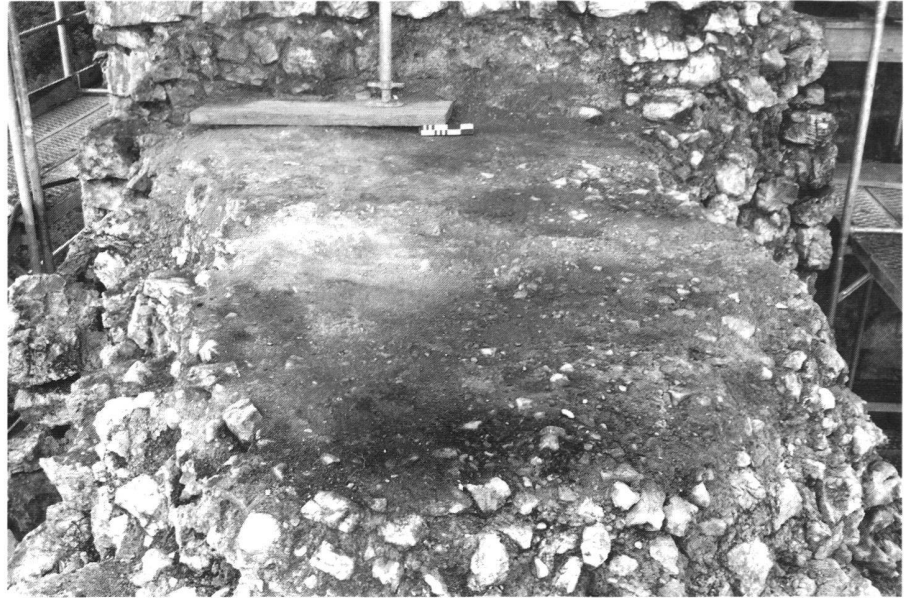
7: Mur M6. Couronne du mur rougie au feu juste devant le décrochement du mur M7; vue de l'E.

On n'a découvert qu'une petite partie du couronnement d'origine des murailles, située à l'est du décrochement formé par la séparation des murs M6 et M7 (fig. 7). Sous les débris résiduels du mur M7 apparut une surface aménagée plus ou moins plate. Cette surface était légèrement rougie par le feu et parsemée de quelques résidus de charbon de bois. Ces deux indices pourraient indiquer que le château fut détruit à la suite d'un incendie. Il ne reste rien du couronnement supérieur du corps ouest. On ne possède donc aucun point de référence valable pour une reconstitution.

le bâtiment fut détruit suite au tremblement de terre de Bâle en l'an 1356<sup>39</sup>, en même temps que le château inférieur. Les traces d'incendie (voir fig. 7) sur le décrochement du mur sud M6 et à l'intérieur du mur M1 (voir fig. 6) font penser du moins, que le château a été consumé par un incendie à la suite du tremblement de terre.

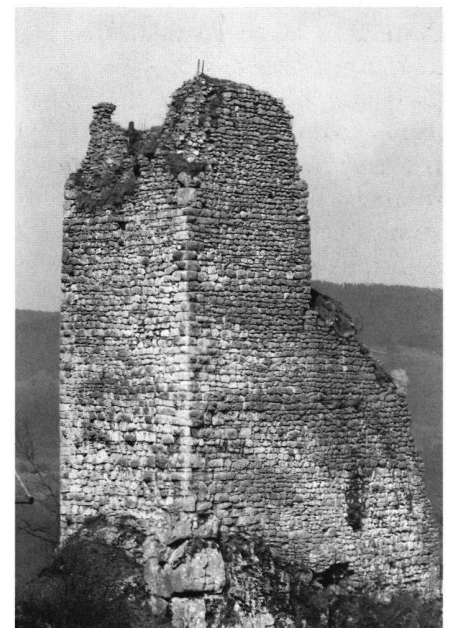
Les murs du noyau du château sur toute leur longueur sont posés directement sur la roche nue (fig. 8). Ceci a dû engendrer lors de la construction d'importants travaux de préparation, car il était nécessaire tout d'abord de nettoyer l'ensemble de la crête rocheuse de

8: Etat des murs du cœur du château fort avant la restauration de 1998; vue du SW. Comparativement à la fig. 1 on remarque les pertes de substance des murailles des 140 dernières années.

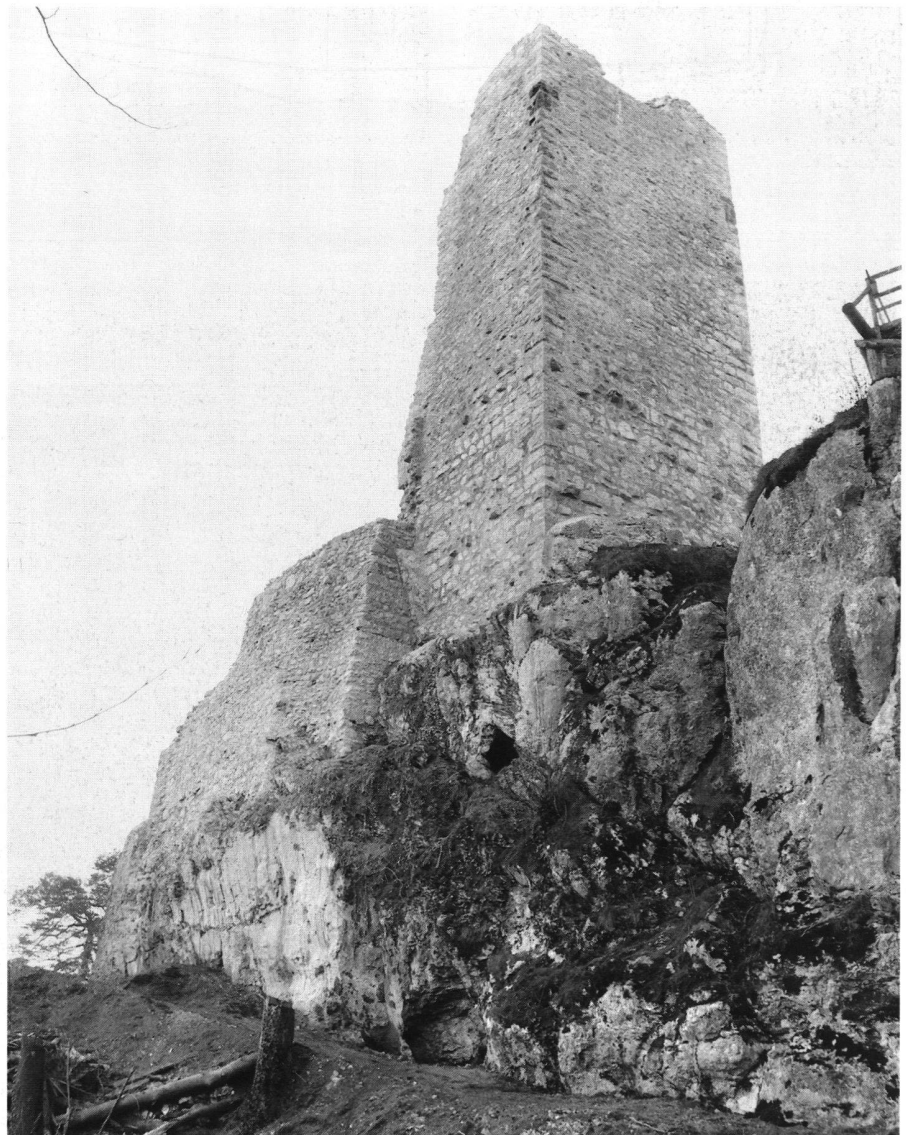
Un second décrochement bien marqué (fig. 11) apparaît sur la paroi nord, dans la partie inférieure du mur M2. Celui-ci par contre n'est pas horizontal, mais se développe sur plusieurs paliers. Juste en dessous on remarque en plus trois blocs de pierre en encorbellement, pour

11: Côté nord après l'achèvement de la restauration complète du noyau du château fort; vue du NW.

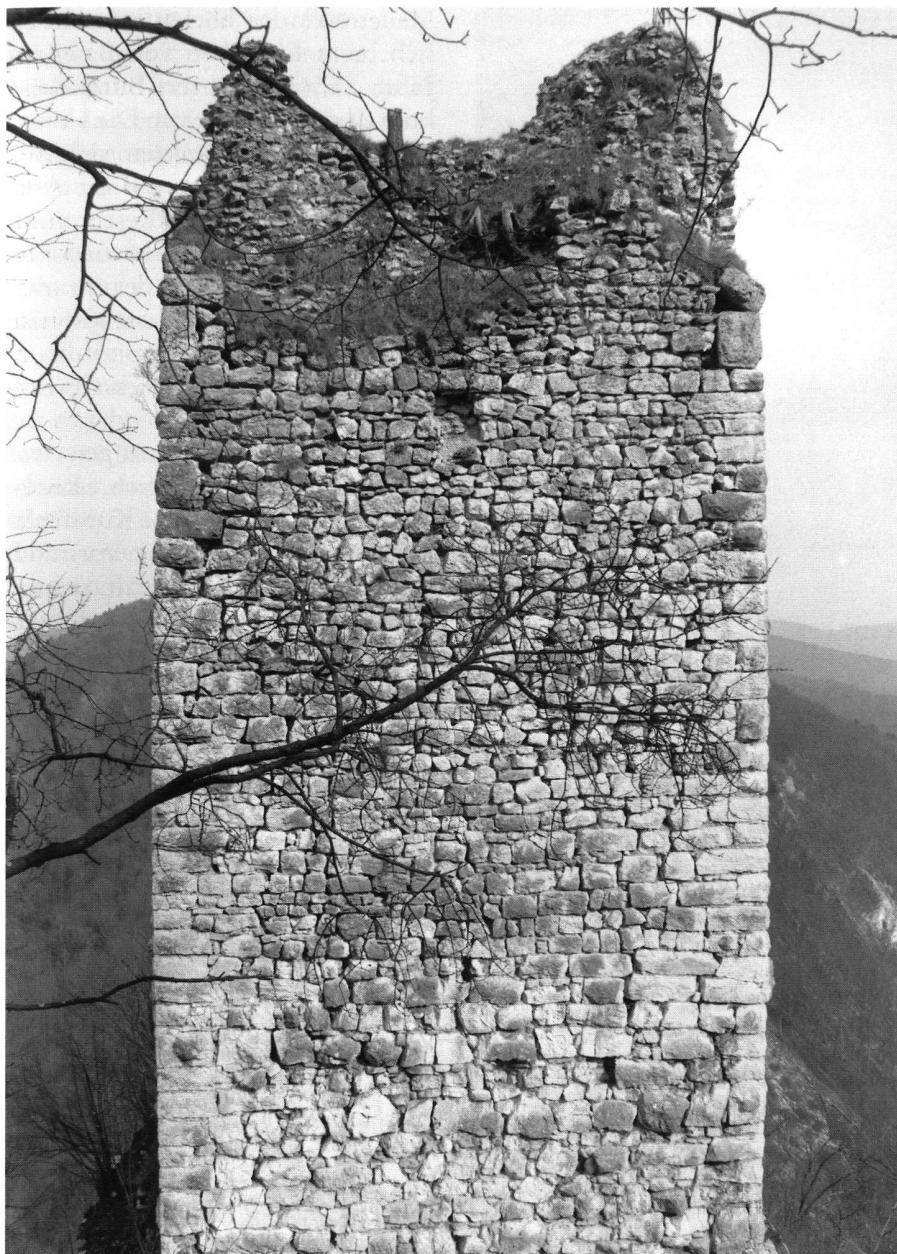
Comme tout observateur non habitué peut le constater, les arêtes verticales de la façade ouest (mur M1) sont légèrement courbées en forme de tonneau (fig. 17).

Il faut examiner ici la raison de cette déformation<sup>30</sup>. Une première supposition fut qu'avec le temps des fissures verticales se produisirent dans la maçonnerie du mur M1 et que, en conséquence, les arêtes se soient détachées vers l'extérieur<sup>31</sup>. Mais il fallut abandonner cette hypothèse. La question restait ouverte.

En admettant que les maçons du moyen âge étaient certainement capables de construire des arêtes verticales, il ne reste à mon avis<sup>32</sup> qu'une explication à ce phénomène: une lente déformation plastique de l'appareil lié au mortier de chaux engendrée par le propre poids de la construction.

Pour les murs montés avec rapidité, ceci peut conduire à des défauts de construction, et au pire un mur peut s'effondrer sous son propre poids avant le séchage du mortier. Ce danger est encore plus sensible si les murs en plus de leur hauteur, sont d'une grande épaisseur, ce qui retarde encore le processus de séchage et de liage (fig. 18).

Les ancrages posés dans les murs démontrent que ce problème était connu du maître constructeur du Vorbourg. Grâce à ce procédé, qui produit le même effet que les fers d'armature dans la pose actuelle du béton, il tenta de prévenir que la construction ne se fissure ou même ne s'effondre sur elle-même pendant la phase de construction. Les renforcements horizontaux ne purent par contre pas empêcher la lente déformation plastique<sup>34</sup> de l'appareil causée par son propre poids. La pression ainsi engendrée conduisit à cette légère courbure, avec un déplacement maximum à mi-hauteur environ du corps ouest<sup>35</sup>.

17: Mur M1. La face ouest du château, conçue comme mur bouclier étroit et élevé. La déformation en forme de tonneau du mur est bien reconnaissable; vue de l'W.

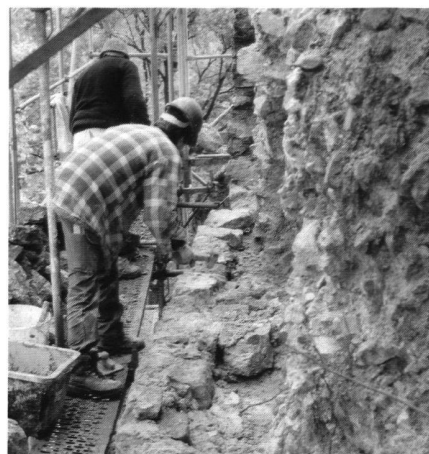
18: Mur M4. Deux maçons lors de la reconstruction de la façade effondrée pendant les travaux de consolidation; vue de l'W.

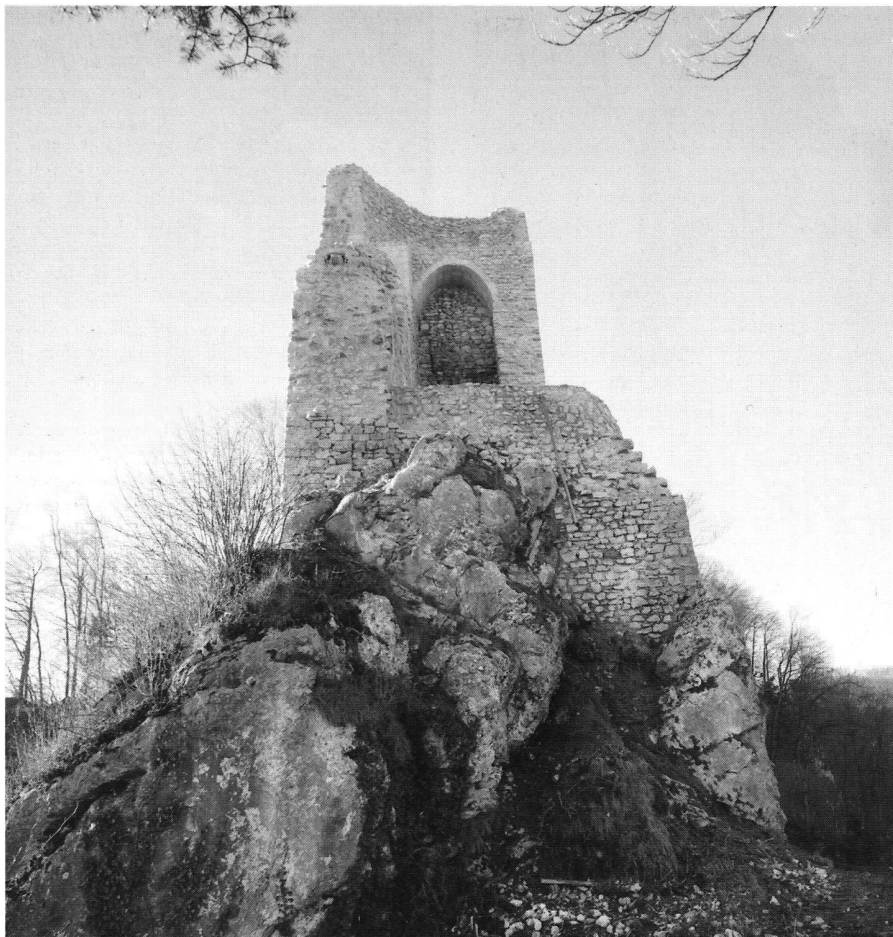
19: Château fort après la restauration complète de 1998; vue de l'E. A l'exception de la surface intérieure du mur M1 protégée par la voûte laissée dans son état d'origine, toutes les surfaces visibles des murs ont été restaurées.
