Sattel SZ, Letzi- oder Schornoturm am Morgarten Bauhistorische Untersuchung 2007

von Jakob Obrecht

2007 wurde der Schornoturm baulich saniert und vorgängig im Auftrag der Kantonalen Denkmalpflege Schwyz bauhistorisch untersucht. Die Untersuchung ergab, dass das Bauwerk in der Art eines Wohnturmes aus dem

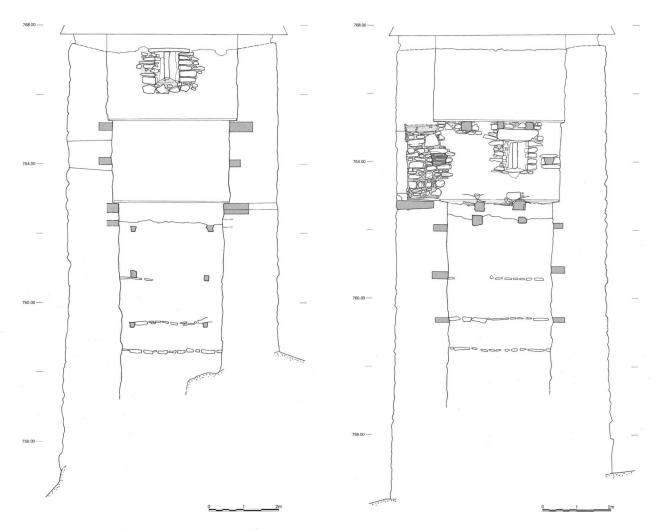
6: Innenwand Nord mit Schartenfenster im 2. Obergeschoss und sechs Gerüstbalkenlöchern im Sockelgeschoss. Das Loch rechts oben wurde nachträglich zugemauert.

7: Innenwand West mit Schnitt durch den Hocheingang, Lichtnische und Schartenfester im 1. Obergeschoss. Die zwei Balken des Fussbodens im 1. Obergeschoss wurden vermutlich im Zuge einer Bauplanänderung etwas nach oben versetzt.

zu nah übereinander. Zudem fehlen auf der Ost- und der Westseite die für Zwischenböden charakteristischen Mauerabsätze als Auflager für die Bodenbretter (siehe Abb. 6, 7).

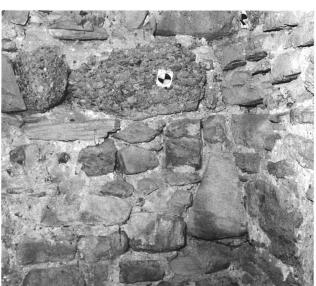
9: Nachträglich zugemauertes Gerüstbalkenloch auf der Innenseite der Nordwand des Sockelgeschosses; von SSW.

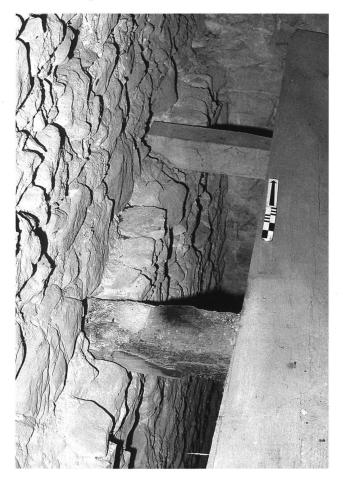
10: Mauerabsatz der Westwand des 1. Obergeschosses; von S. Die zwei Deckenbalken stammen von einer Reparatur im 20. Jh. Der vordere, angesengte, war vermutlich Teil des Holzwerks, das 1916 verbrannt ist.

Einige Steine der obersten Lage des Mauerkranzes greifen unter die innere Mauerschale des 1. Obergeschosses (Abb. 10). Somit wurden die Wände dieses Stockwerks erst anschliessend erstellt. Ohne zerstörerische Eingriffe ins Mauerwerk lassen sich diese Befunde nicht schlüssig interpretieren. Am naheliegendsten ist aber die Deutung, dass der Fussboden des 1. Obergeschosses als Folge einer kurzfristig vorgenommenen Planänderung um rund 50 cm angehoben werden musste. Dies im Moment, als das Bauwerk in etwa die Schwellenhöhe des Hocheingangs erreicht hatte. Vielleicht korrigierte der Baumeister mit dieser Massnahme einen Konstruktionsfehler, der ihm beim Einbau der Balken für die Zugangslaube oder für den Boden des ersten Obergeschosses unterlaufen war.

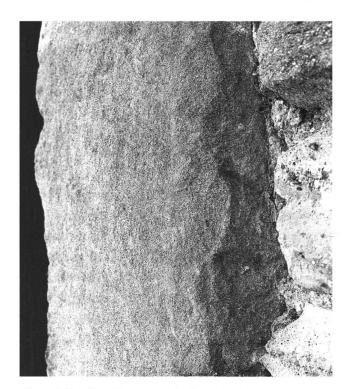
12: Aufällige Bruchkante von der Steinbearbeitung am untersten Stein des östlichen Türpfostens des Hocheingangs; von SE.

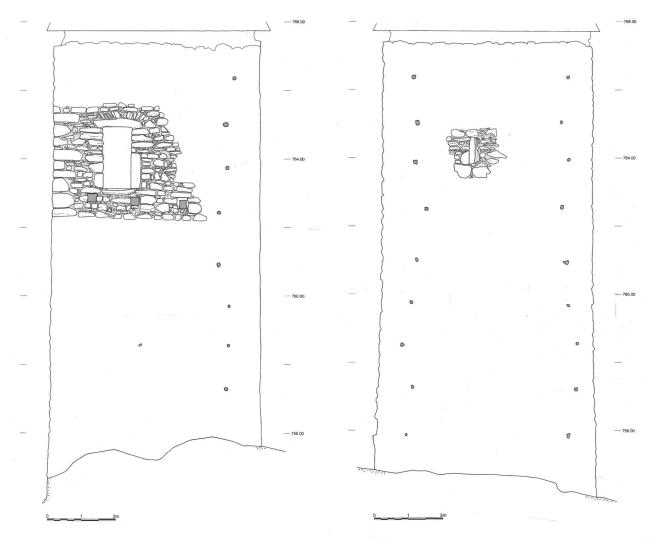
15: Südfassade mit Hocheingang, Balkenlöchern der Zugangslaube und einer senkrechten Reihe von Gerüsthebellöchern neben der Ostecke.

16: Westfassade mit Schartenfenster im 1. Obergeschoss und paarweise angeordneten Gerüsthebellöchern mit runden Querschnitten.

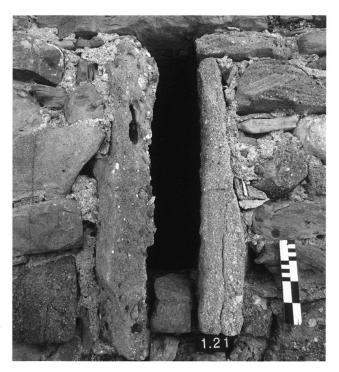
Das 2. Obergeschoss erhält durch ein Schartenfenster auf der Nordseite etwas Licht (Abb. 17).²⁸ Das Fenster besitzt etwa die gleichen Masse wie dasjenige im 1. Obergeschoss. Innen ist es 70 cm breit und 90 cm hoch, aussen ist es 20 cm breit und 75 cm hoch. Aussen bestehen beide Leibungen aus dünnen, hochkant gestellten Sandsteinplatten. Aus gleichen Platten ist auch der Sturz zusammengesetzt. Die innerste Platte ist lediglich 10 cm stark; ein Indiz dafür, dass dieser Sturz keine grossen Lasten zu übernehmen hatte.

17: Schartenfenster mit zwei hochkant gestellten Sandsteinplatten als Gewände auf der Nordseite des 2. Obergeschosses; von N.
