Sattel SZ, Letzi- oder Schornoturm am Morgarten

Bauhistorische Untersuchung 2007

von Jakob Obrecht

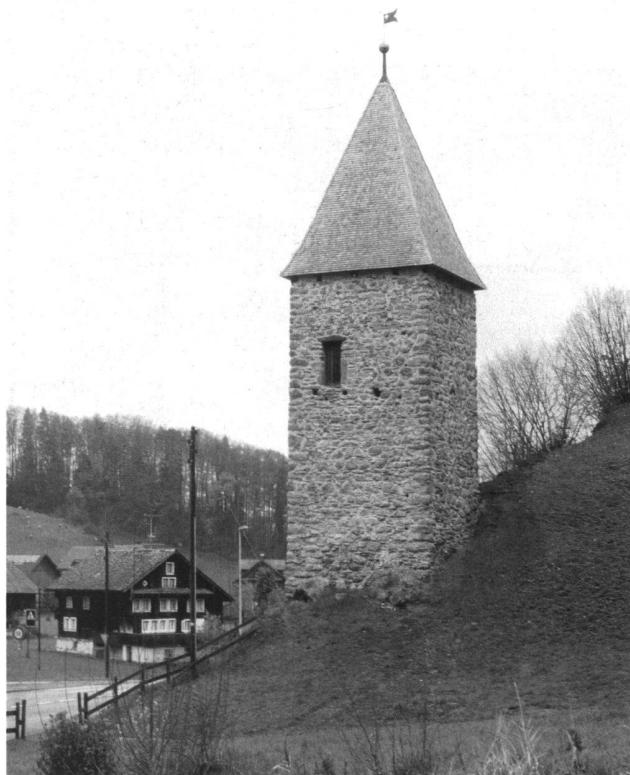
2: Sattel SZ, Morgarten, Letziturm 2007. Blick auf die Südseite des frisch restaurierten Turmes mit Hocheingang und drei darunter angeordneten Balkenlöchern der Zugangslaube; von SSE.

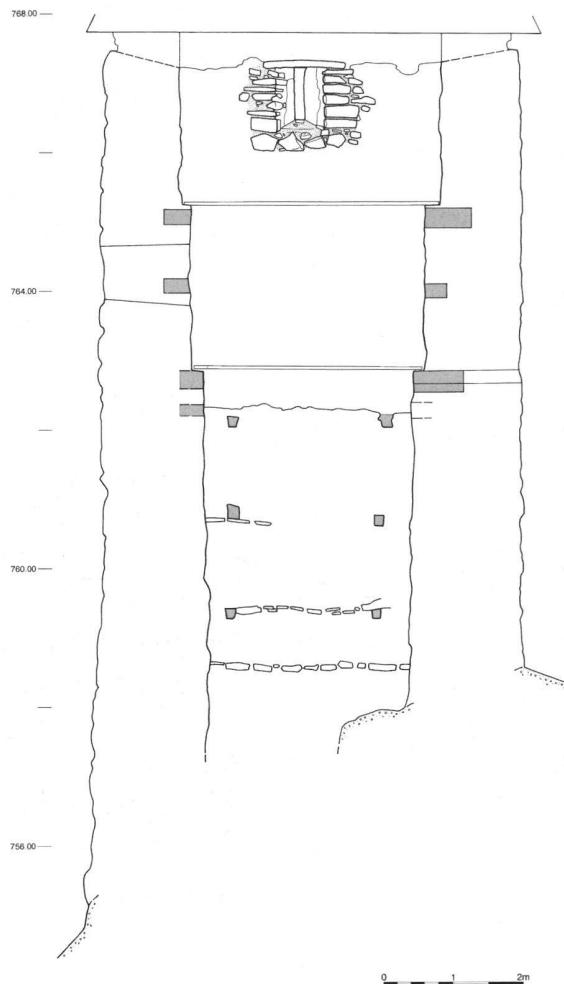
6: Innenwand Nord mit Schartenfenster im 2. Obergeschoss und sechs Gerüstbalkenlöchern im Sockelgeschoss. Das Loch rechts oben wurde nachträglich zugemauert.

zu nah übereinander. Zudem fehlen auf der Ost- und der Westseite die für Zwischenböden charakteristischen Mauerabsätze als Auflager für die Bodenbretter (siehe Abb. 6, 7).

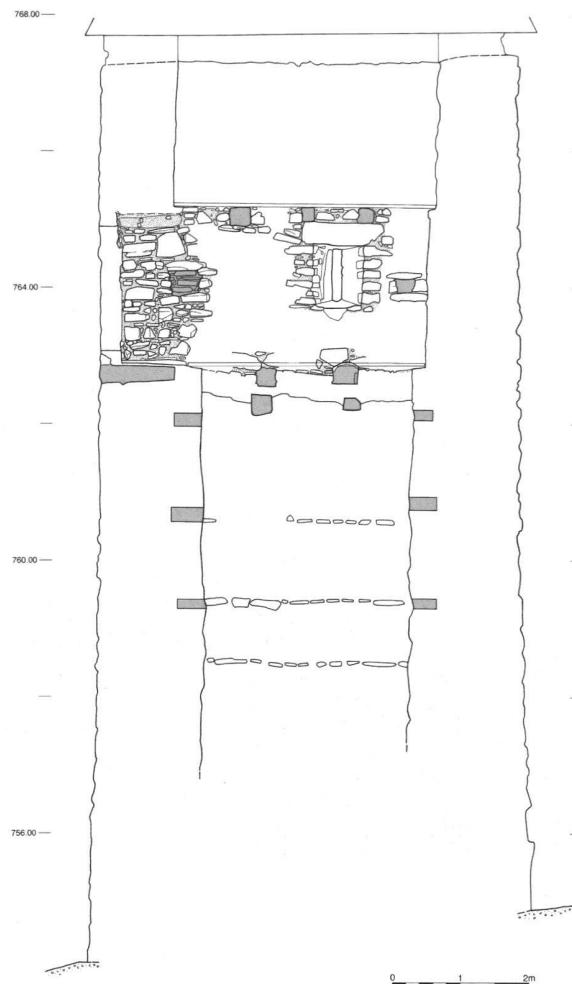
7: Innenwand West mit Schnitt durch den Hocheingang, Lichtnische und Schartenfester im 1. Obergeschoss.
Die zwei Balken des Fussbodens im 1. Obergeschoss wurden vermutlich im Zuge einer Bauplanänderung etwas nach oben versetzt.

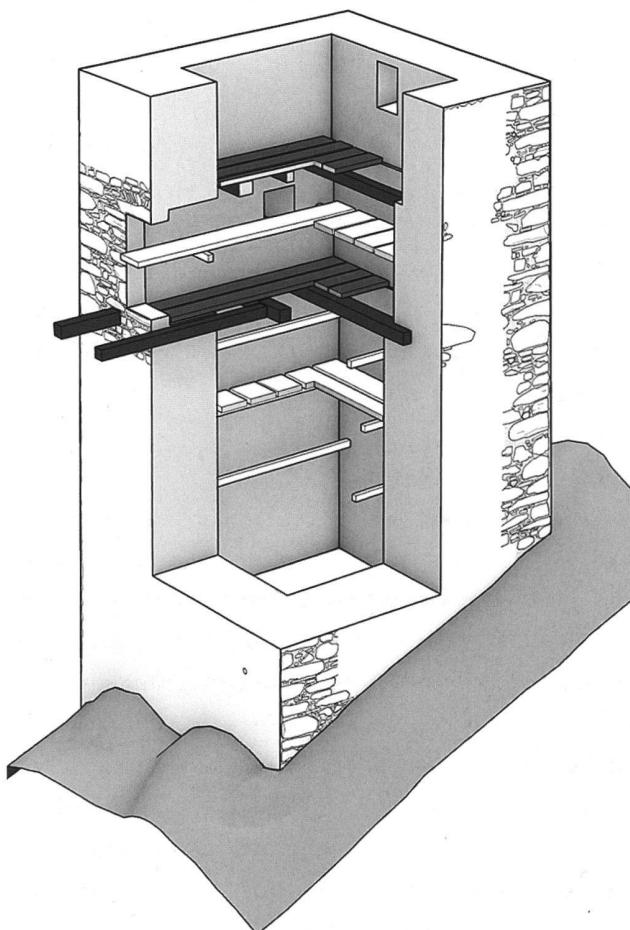
8: Schnitt durch den Turm mit Rekonstruktion der Fussböden und des Innengerüstes; von SE.

Aus der Tabelle geht hervor, dass die Oberkanten des mittleren Paars um 10 bzw. 20 cm versetzt angeordnet sind. Zweifellos dienten die ehemals in den Löchern eingemauerten Balken als Träger für Gerüstplattformen und nicht für Zwischenböden (Abb. 8). Dafür liegen sie

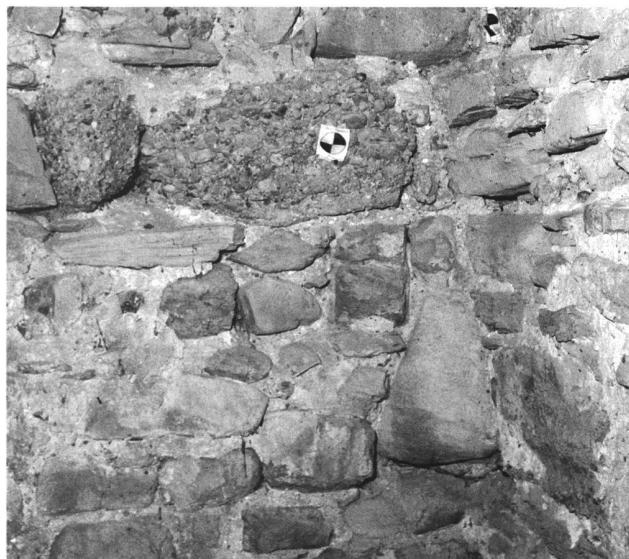
9: Nachträglich zugemauertes Gerüstbalkenloch auf der Innenseite der Nordwand des Sockelgeschosses; von SSW.

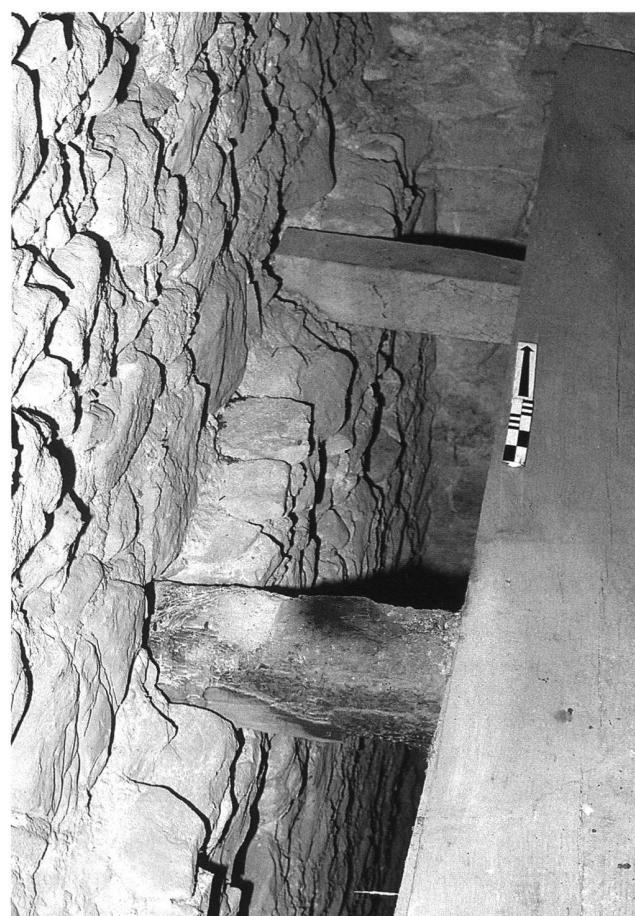
10: Mauerabsatz der Westwand des 1. Obergeschosses; von S. Die zwei Deckenbalken stammen von einer Reparatur im 20. Jh. Der vordere, angeseengte, war vermutlich Teil des Holzwerks, das 1916 verbrannt ist.

Einige Steine der obersten Lage des Mauerkrandes greifen unter die innere Mauerschale des 1. Obergeschosses (Abb. 10). Somit wurden die Wände dieses Stockwerks erst anschliessend erstellt. Ohne zerstörerische Eingriffe ins Mauerwerk lassen sich diese Befunde nicht schlüssig interpretieren. Am naheliegendsten ist aber die Deutung, dass der Fussboden des 1. Obergeschosses als Folge einer kurzfristig vorgenommenen Planänderung um rund 50 cm angehoben werden musste. Dies im Moment, als das Bauwerk in etwa die Schwellenhöhe des Hocheingangs erreicht hatte. Vielleicht korrigierte der Baumeister mit dieser Massnahme einen Konstruktionsfehler, der ihm beim Einbau der Balken für die Zugangslaube oder für den Boden des ersten Obergeschosses unterlaufen war.

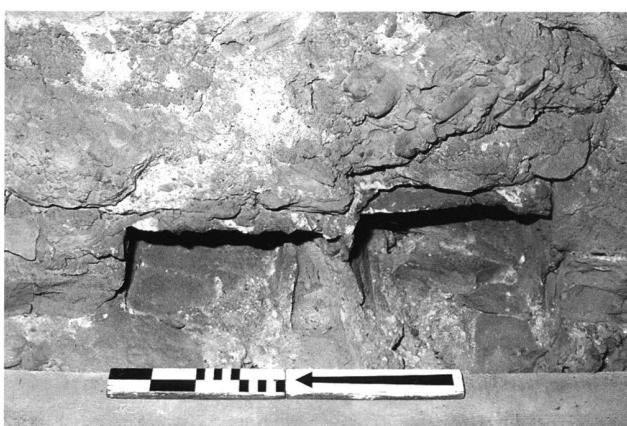
11: Zwei nebeneinander liegende Balkenlöcher in der Ostwand des 1. Obergeschosses; von W. Die hinter dem Nordpfeil sichtbare Mörtelbraue ist ein Hinweis darauf, dass das Balkenende nicht weit ins Turminnere gereicht hat.

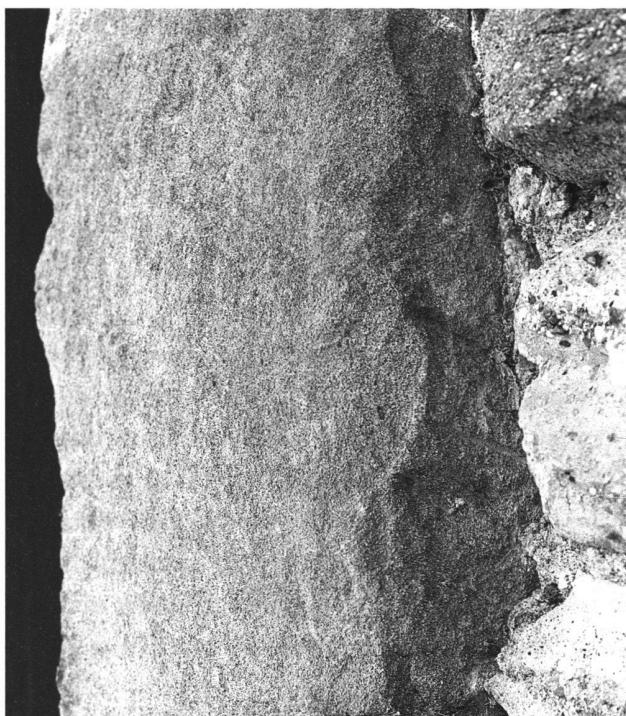
12: Aufällige Bruchkante von der Steinbearbeitung am untersten Stein des östlichen Türpfostens des Hocheingangs; von SE.

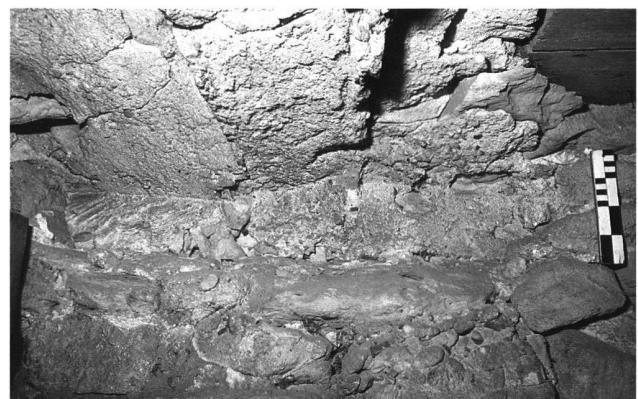
Hinter dem sandsteinernen Frontstein folgte ursprünglich ein Türsturz, der aus vier oder fünf nebeneinander gelegten Balken bestand. Die Hölzer fehlen heute. Einzig die Abdrücke ihrer Stirnseiten im Mörtel sind hinter ihren ehemaligen Auflagern zu erkennen (Abb. 13).²⁵ Über den gesamten Türsturz wölbt sich gut sichtbar ein Entlastungsbogen aus kleinen hochkant gestellten, plattigen Steinen (siehe Abb. 15). Er verhinderte, dass das Mauerwerk über der Türe nach dem Herausreissen der Sturzbalken einbrach.

13: Mörtelnegative der herausgerissenen hölzernen Sturzbalken hinter der Türe des Hocheingangs; von E.

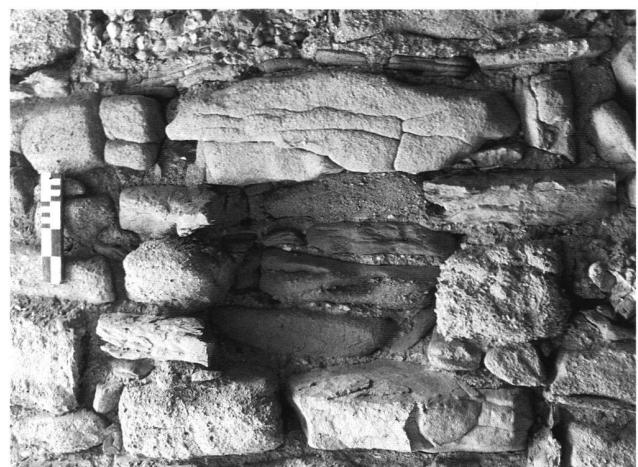
14: Lichtnische in der Westwand neben dem Hocheingang; von E.

Die westliche Leibung des Hocheingangs schliesst leicht schräg aber übergangslos an die Innenwand des 1. Obergeschosses an. Im Übergangsbereich Leibung/Wandfläche ist eine Lichtnische eingebaut; sie ist 40 cm breit, 35 cm hoch und 15 cm tief (Abb. 14).

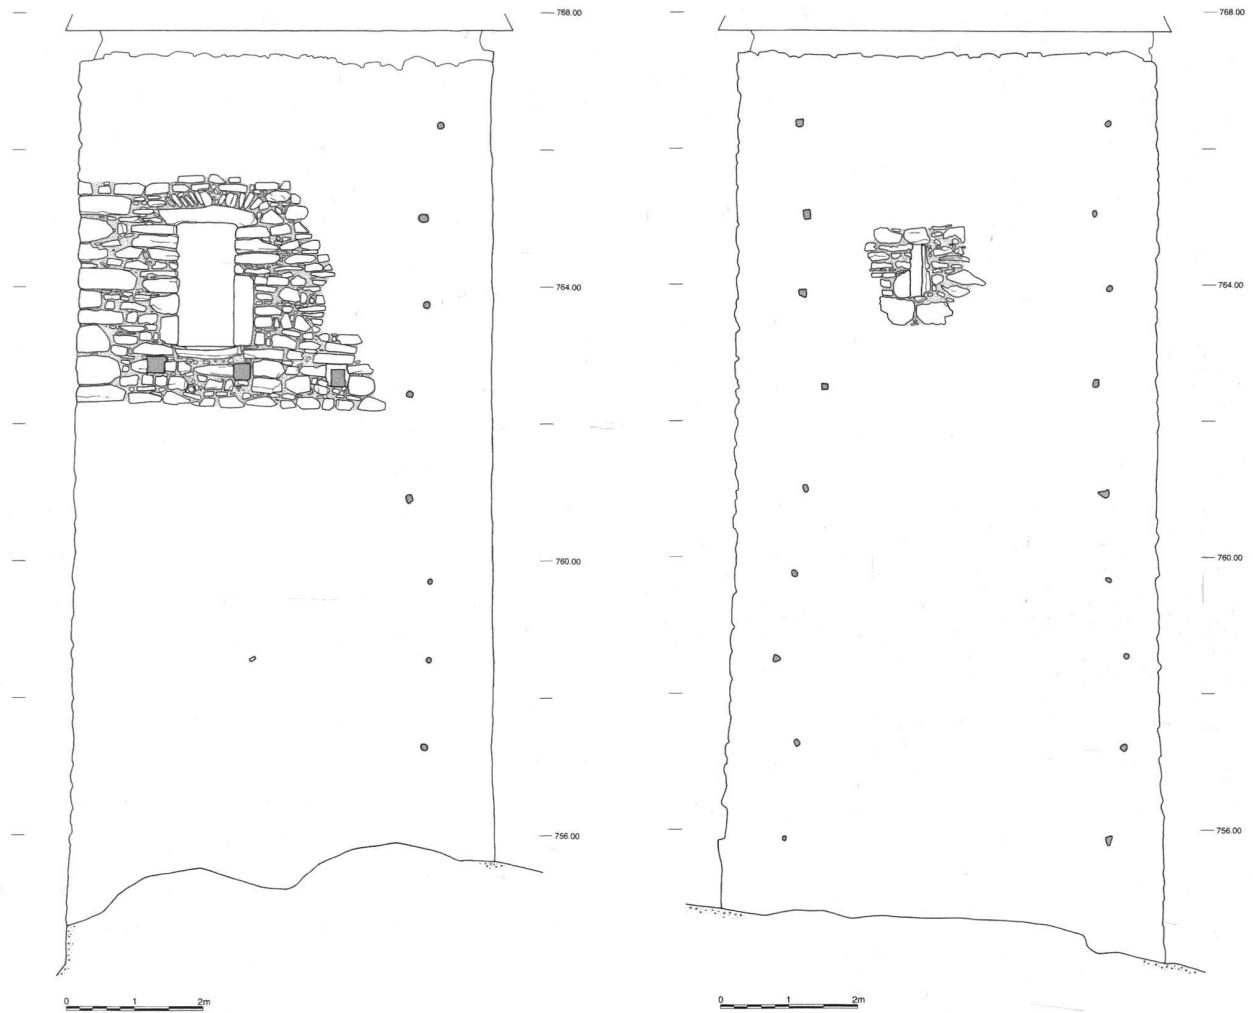
15: Südseite mit Hocheingang, Balkenlöchern der Zugangsläube und einer senkrechten Reihe von Gerüsthebellöchern neben der Ostecke.

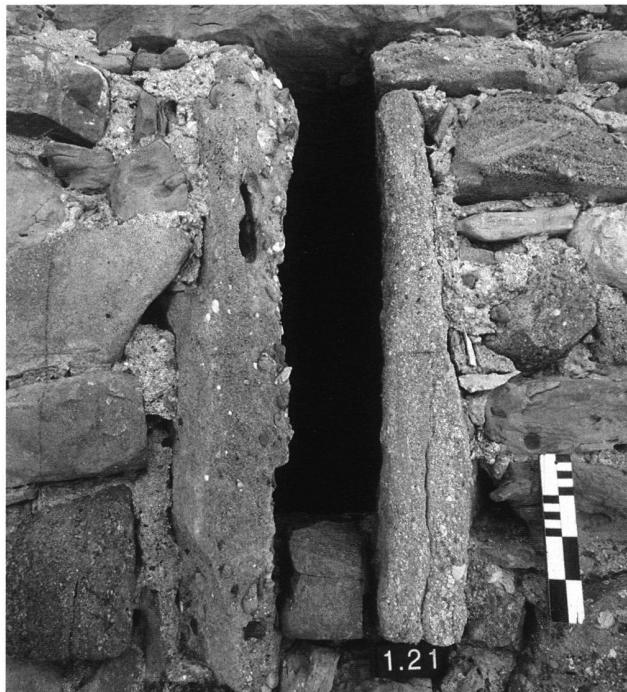
Das 2. Obergeschoss erhält durch ein Schartenfenster auf der Nordseite etwas Licht (Abb. 17).²⁸ Das Fenster besitzt etwa die gleichen Masse wie dasjenige im 1. Obergeschoss. Innen ist es 70 cm breit und 90 cm hoch, aussen ist es 20 cm breit und 75 cm hoch. Aussen bestehen beide Leibungen aus dünnen, hochkant gestellten Sandsteinplatten. Aus gleichen Platten ist auch der Sturz zusammengesetzt. Die innerste Platte ist lediglich 10 cm stark; ein Indiz dafür, dass dieser Sturz keine grossen Lasten zu übernehmen hatte.

17: Schartenfenster mit zwei hochkant gestellten Sandsteinplatten als Gewände auf der Nordseite des 2. Obergeschosses; von N.
