**Artikel:** Die Bauuntersuchungen an Turm und Schildmauer der Ruine Hohensax, Sennwald SG, 2008

# Die Bauuntersuchung an Turm und Schildmauer der Ruine Hohensax, Sennwald SG, 2008

von Jakob Obrecht

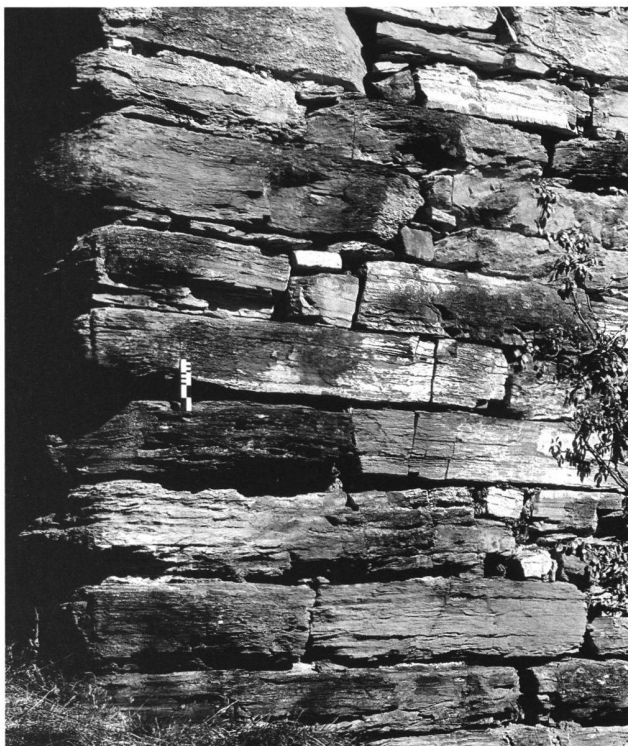
Das teilweise stark geschichtete Gestein ist rechtwinklig zur Schichtung enorm druckfest. Bei ungünstiger Lagerung im Mauerverband gehen die Steine aber zu Bruch (Abb. 3). Hochkant gestellt bricht der Stein entlang der Schichtung. Diese Eigenschaft muss den mittelalterlichen Bauleuten bekannt gewesen sein, denn im Mauerverband sind kaum hochkant gestellte Platten vorhanden.

3: Turm, Mauer M2. Senkrecht zur Schichtung geborstene Mauersteine neben der Ecke M2/M3, von S.

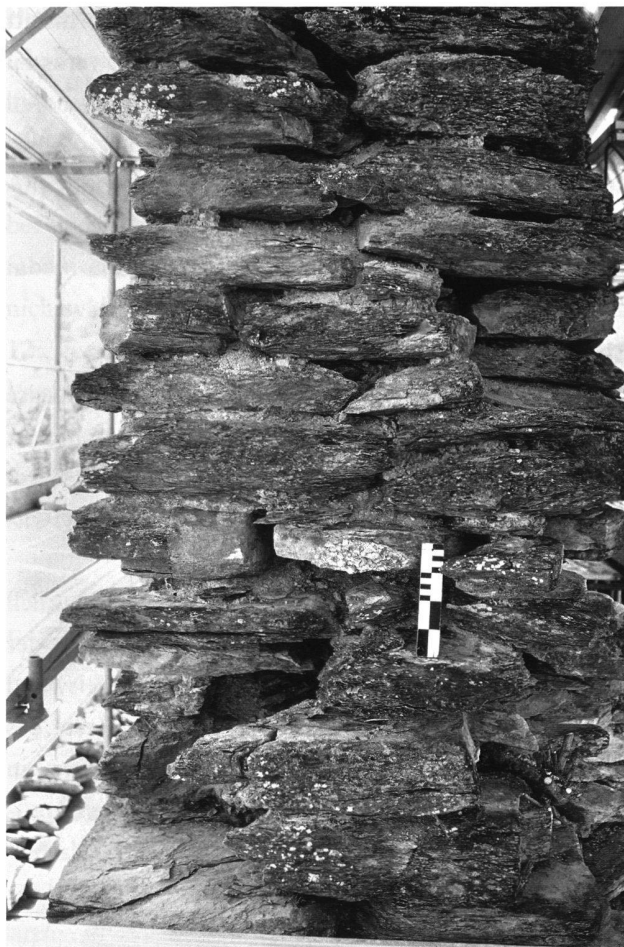
der nachträglichen Aufstockung des Turms. Auf der Aussenseite der Mauer M2 waren das Mauerwerk stark ausgewaschen und die Steinoberflächen massiv erodiert (Abb. 4). Im megalithischen Teil des Turmes besteht das Problem verstärkt bei den brandgeschädigten Steinen in der Fassade der Mauer M3 und im Eckverband M2/M3.

4: Turm, Eckverband M1/M2. Stark ausgewaschenes Mauerwerk der Aufstockung oberhalb des Balkenlochs 2.7, von ONO.

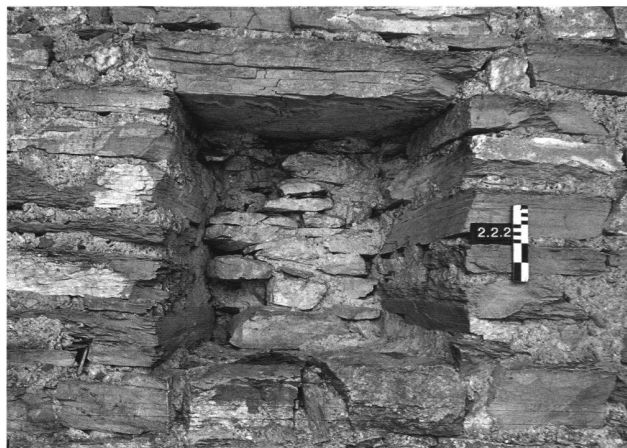
16: Turm, Mauer M2. Innenansicht des nachträglich zugemauerten Fensters 2.2, von NNW.

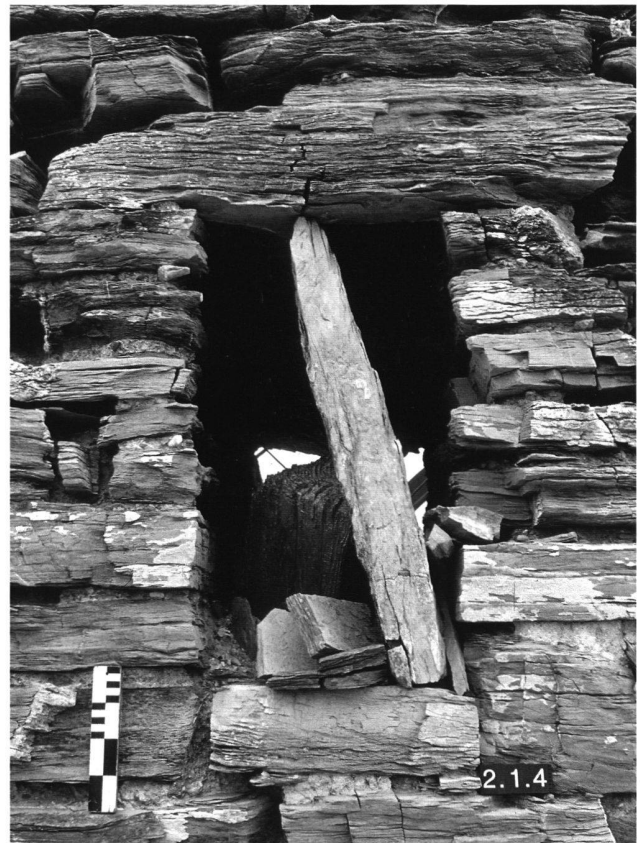
20: Turm, Mauer M2. Aussenansicht des Fensters 2.1.4 mit geborstenem und mit einer hochkant gestellten Steinplatte abgestütztem Sturz, von SSO.
