Artikel: Die Bauuntersuchungen an Turm und Schildmauer der Ruine Hohensax, Sennwald SG, 2008

Autor: Obrecht, Jakob

Die Bauuntersuchung an Turm und Schildmauer der Ruine Hohensax, Sennwald SG, 2008

von Jakob Obrecht

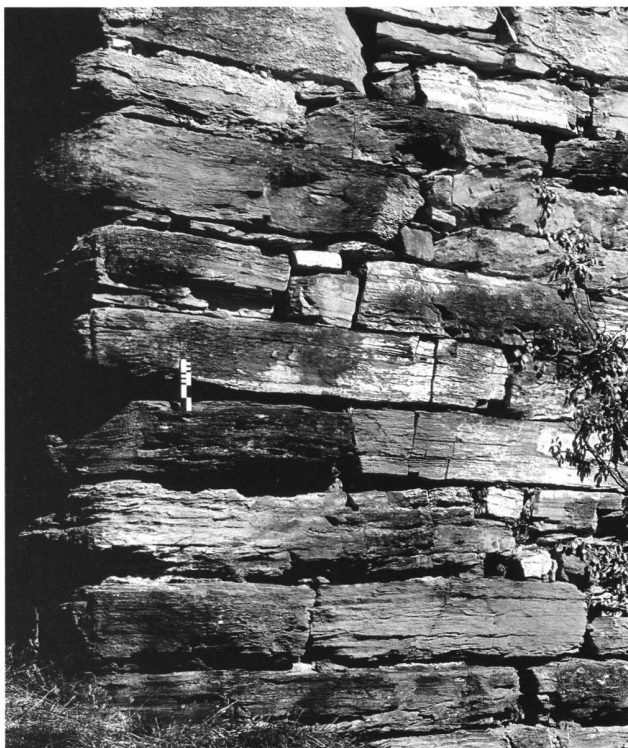
Das teilweise stark geschichtete Gestein ist rechtwinklig zur Schichtung enorm druckfest. Bei ungünstiger Lagerung im Mauerverband gehen die Steine aber zu Bruch (Abb. 3). Hochkant gestellt bricht der Stein entlang der Schichtung. Diese Eigenschaft muss den mittelalterlichen Bauleuten bekannt gewesen sein, denn im Mauerverband sind kaum hochkant gestellte Platten vorhanden.

3: Turm, Mauer M2. Senkrecht zur Schichtung geborstene Mauersteine neben der Ecke M2/M3, von S.

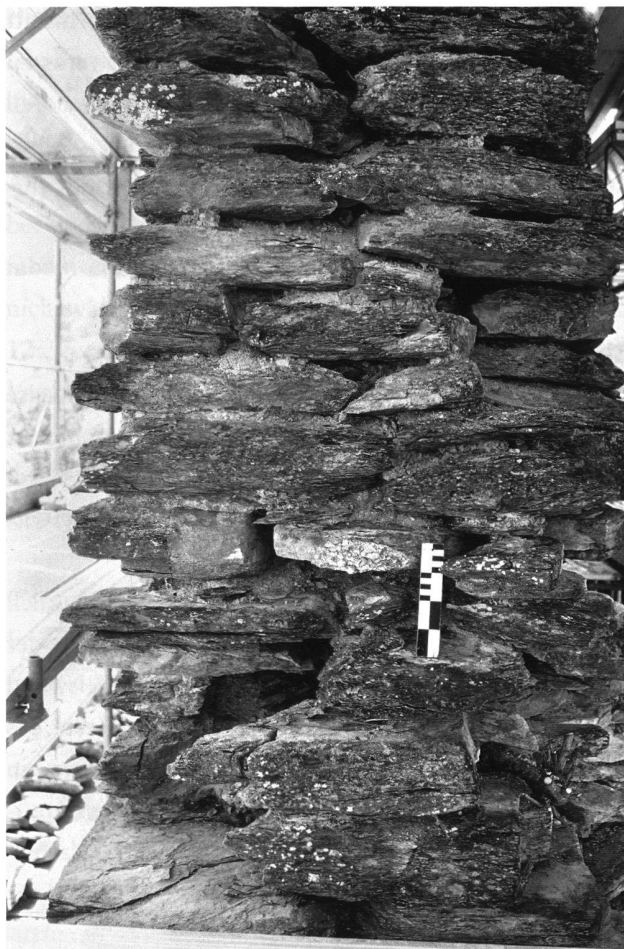
der nachträglichen Aufstockung des Turms. Auf der Aussenseite der Mauer M2 waren das Mauerwerk stark ausgewaschen und die Steinoberflächen massiv erodiert (Abb. 4). Im megalithischen Teil des Turmes besteht das Problem verstärkt bei den brandgeschädigten Steinen in der Fassade der Mauer M3 und im Eckverband M2/M3.

4: Turm, Eckverband M1/M2. Stark ausgewaschenes Mauerwerk der Aufstockung oberhalb des Balkenlochs 2.7, von ONO.

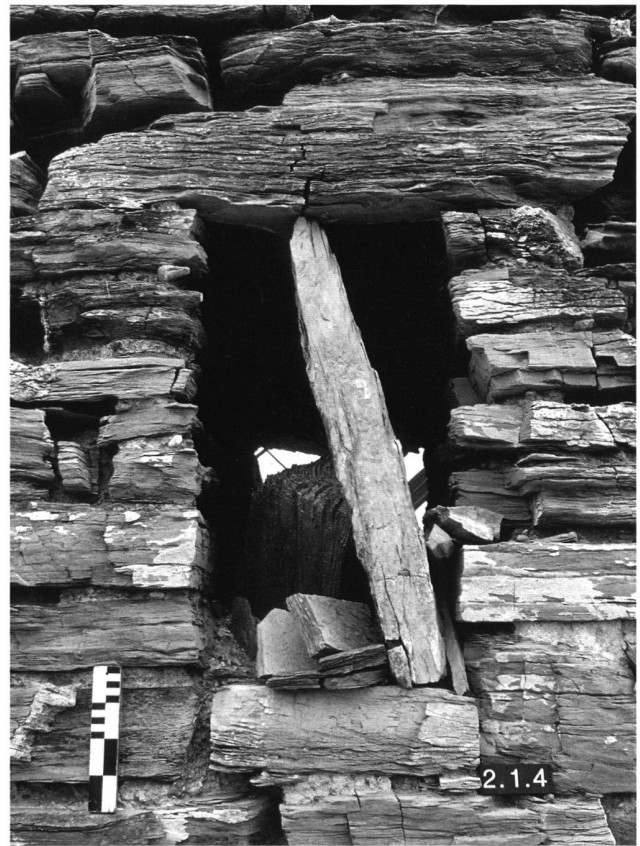
20: Turm, Mauer M2. Aussenansicht des Fensters 2.1.4 mit geborstenem und mit einer hochkant gestellten Steinplatte abgestütztem Sturz, von SSO.
