Artikel: Die Bauuntersuchungen an Turm und Schildmauer der Ruine

Hohensax, Sennwald SG, 2008

Die Bauuntersuchung an Turm und Schildmauer der Ruine Hohensax, Sennwald SG, 2008

von Jakob Obrecht

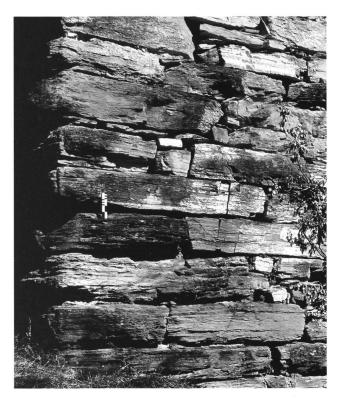
Das teilweise stark geschichtete Gestein ist rechtwinklig zur Schichtung enorm druckfest. Bei ungünstiger Lagerung im Mauerverband gehen die Steine aber zu Bruch (Abb. 3). Hochkant gestellt bricht der Stein entlang der Schichtung. Diese Eigenschaft muss den mittelalterlichen Bauleuten bekannt gewesen sein, denn im Mauerverband sind kaum hochkant gestellte Platten vorhanden.

3: Turm, Mauer M2. Senkrecht zur Schichtung geborstene Mauersteine neben der Ecke M2/M3, von S.

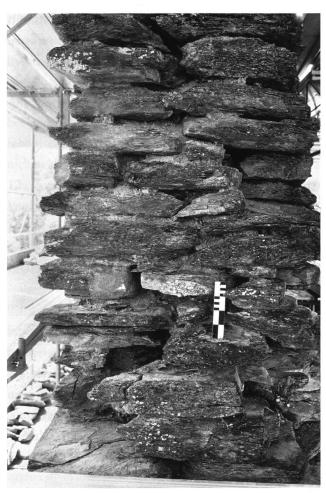
der nachträglichen Aufstockung des Turms. Auf der Aussenseite der Mauer M2 waren das Mauerwerk stark ausgewaschen und die Steinoberflächen massiv erodiert (Abb. 4). Im megalithischen Teil des Turmes besteht das Problem verstärkt bei den brandgeschädigten Steinen in der Fassade der Mauer M3 und im Eckverband M2/M3.

4: Turm, Eckverband M1/M2. Stark ausgewaschenes Mauerwerk der Aufstockung oberhalb des Balkenlochs 2.7, von ONO.

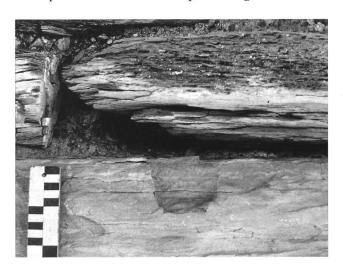
10: Turm, Mauer M2. Hälfte einer Keiltasche. In sie wurde beim Spalten des Steinblocks der Spaltkeil eingesetzt.

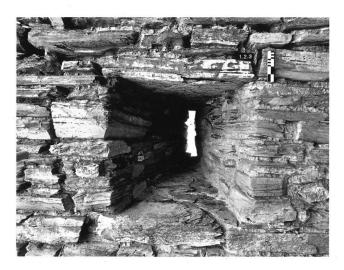
16: Turm, Mauer M2. Innenansicht des nachträglich zugemauerten Fensters 2.2, von NNW.

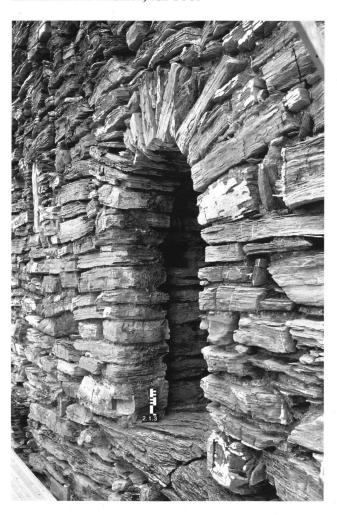
18: Turm, Mauer M2, Hocheingang. In der Leibung hinter dem Türanschlag ist die quadratische Mündung des Sperrbalkenkanals zu erkennen, von OSO.

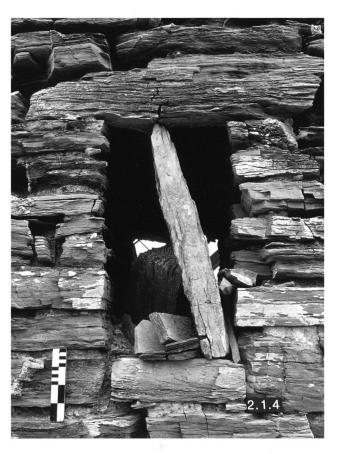
20: Turm, Mauer M2. Aussenansicht des Fensters 2.1.4 mit geborstenem und mit einer hochkant gestellten Steinplatte abgestütztem Sturz, von SSO.

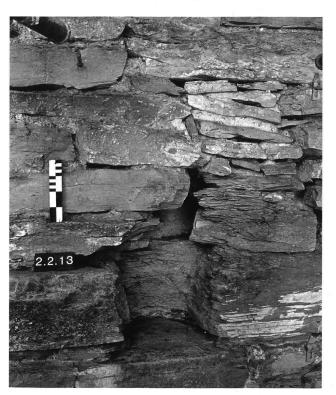
21: Turm, Mauer M2. Die zusammen mit dem Balkenloch 2.2.13 ausgehauene Erweiterung nach rechts oben war nach dem Einlegen des Balkens wieder zugemauert worden, von N.
