Die Bauuntersuchung an Turm und Schildmauer der Ruine Hohensax, Sennwald SG, 2008

von Jakob Obrecht

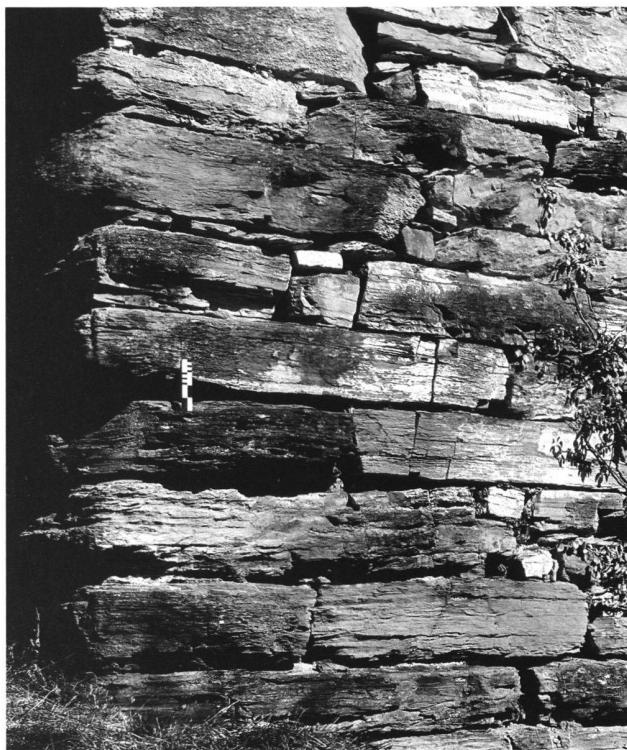
Das teilweise stark geschichtete Gestein ist rechtwinklig zur Schichtung enorm druckfest. Bei ungünstiger Lagerung im Mauerverband gehen die Steine aber zu Bruch (Abb. 3). Hochkant gestellt bricht der Stein entlang der Schichtung. Diese Eigenschaft muss den mittelalterlichen Bauleuten bekannt gewesen sein, denn im Mauerverband sind kaum hochkant gestellte Platten vorhanden.

3: Turm, Mauer M2. Senkrecht zur Schichtung geborstene Mauersteine neben der Ecke M2/M3, von S.

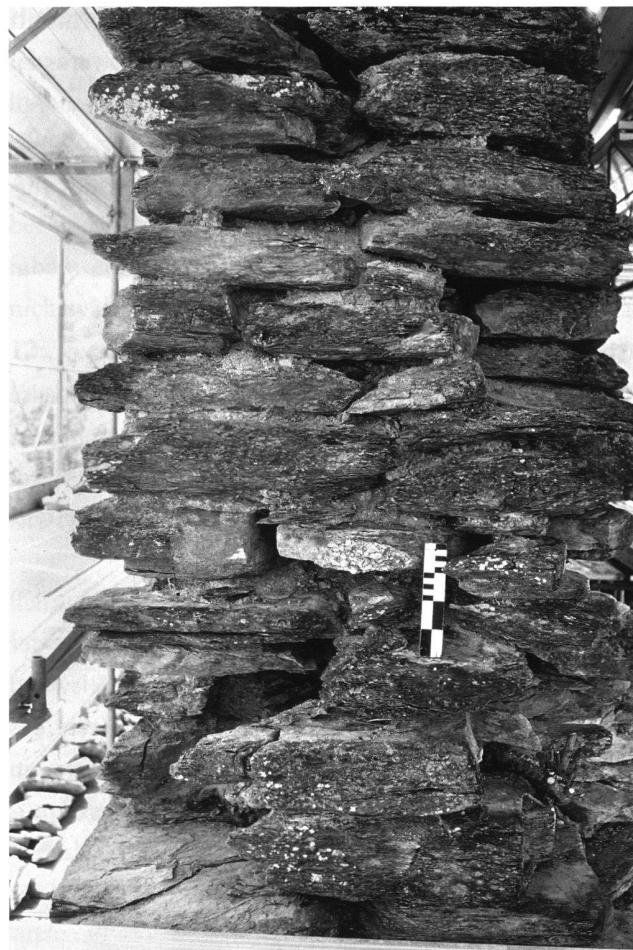
der nachträglichen Aufstockung des Turms. Auf der Aussenseite der Mauer M2 waren das Mauerwerk stark ausgewaschen und die Steinoberflächen massiv erodiert (Abb. 4). Im megalithischen Teil des Turmes besteht das Problem verstärkt bei den brandgeschädigten Steinen in der Fassade der Mauer M3 und im Eckverband M2/M3.

4: Turm, Eckverband M1/M2. Stark ausgewaschenes Mauerwerk der Aufstockung oberhalb des Balkenlochs 2.7, von ONO.

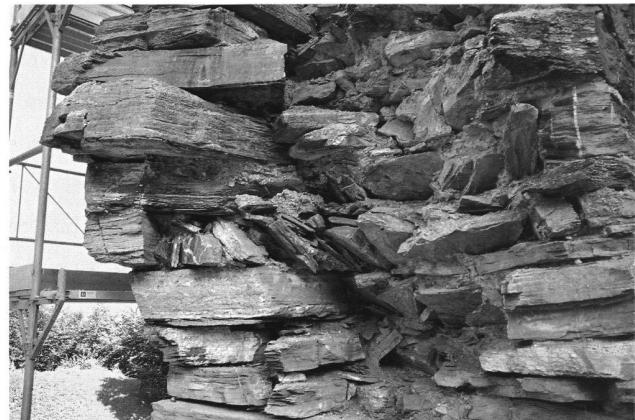
Das Mauerwerk der nachträglichen Aufstockung war extrem stark ausgewaschen. Die Qualität des dafür verwendeten Mörtels ist weniger gut als im megalithischen Teil des Bauwerks. Im Kronenbereich lagen die Steine lose aufeinander, und das Gefüge hielt nur noch durch Reibung und Eigengewicht zusammen. Schmelz- und Regenwasser konnte zum Schluss beinahe ungehindert durch den Mauerkern abfließen. Dabei löste es die letzten Mörtelreste auf. Im Verlauf der Zeit lagerte sich ein Teil des ausgewaschenen Kalks und Sands in einer stel-

12: Turm, Mauer M1. Locker verfüllter Mauerkern in der Abrisskante, von NW.

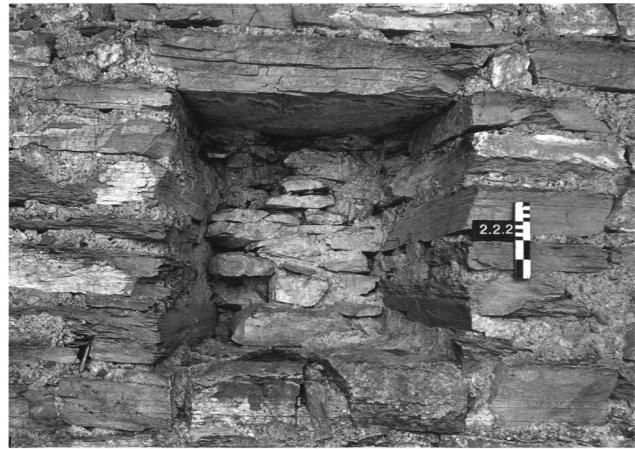
16: Turm, Mauer M2. Innenansicht des nachträglich zugemauerten Fensters 2.2, von NW.

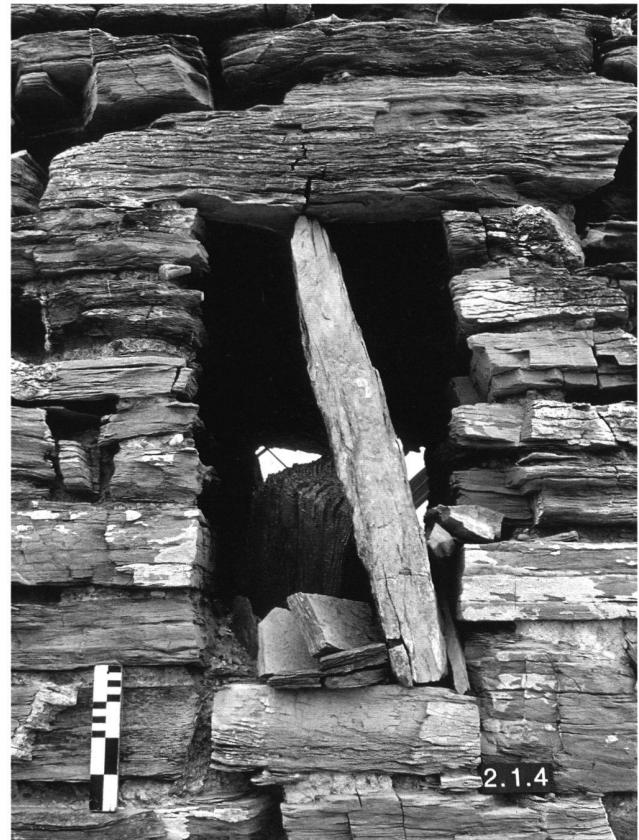
20: Turm, Mauer M2. Aussenansicht des Fensters 2.1.4 mit geborstenem und mit einer hochkant gestellten Steinplatte abgestütztem Sturz, von SSO.

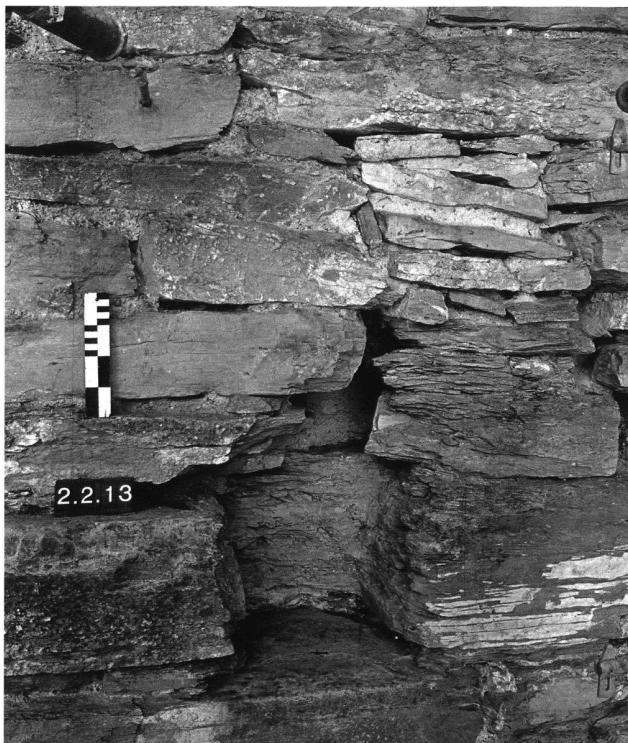
21: Turm, Mauer M2. Die zusammen mit dem Balkenloch 2.2.13 ausgehauene Erweiterung nach rechts oben war nach dem Einlegen des Balkens wieder zugemauert worden, von N.
