Wildhaus-Alt St. Johann SG, Burgruine Wildenburg

Bauliche Sanierung des Hauptturmes und Neuerschliessung der Ruine 2012/13

von Jakob Obrecht

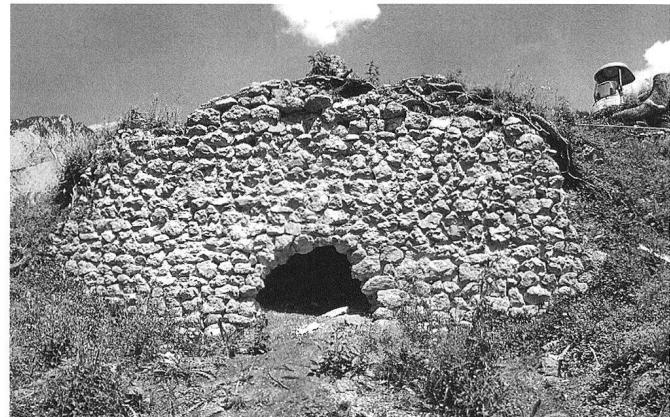
3: Wildhaus-Alt St. Johann SG, Wildenburg. Mauer M6 mit ausgebrochenem «Schatzgräberloch», von Süden.

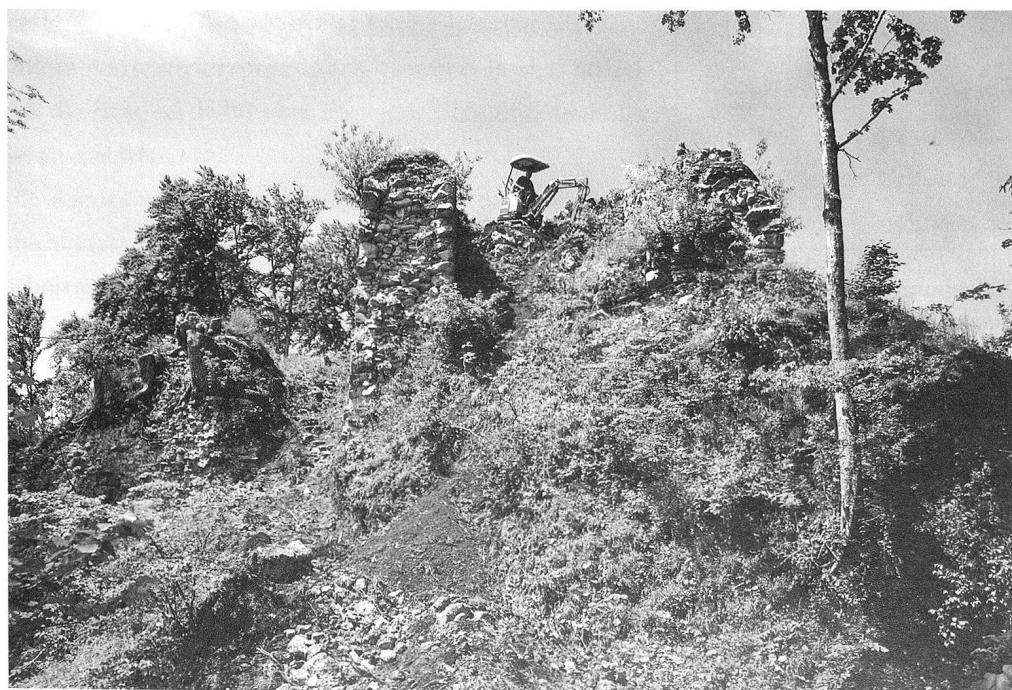
4: Wildhaus-Alt St. Johann SG, Wildenburg. Turm und südliche Ringmauer M8 bei Arbeitsbeginn im Juni 2012, von Osten.

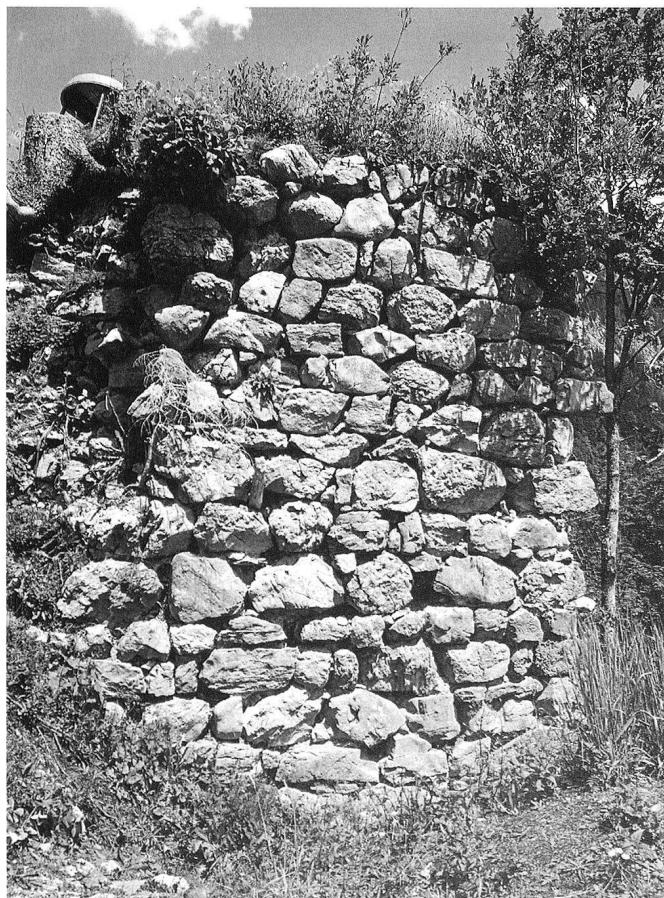
Das vor Beginn der Arbeiten sichtbare Turmmauerwerk und die frei liegenden Abschnitte der Mauern M6/M7 befanden sich in einem relativ guten Zustand (Abb. 8). Sicher war zu Beginn nur, dass die Sanierung des grösstenteils weggebrochenen Aussenmantels der Turm-Nordmauer M1 einen grossen Arbeitsaufwand erfordern

8: Wildhaus-Alt St. Johann SG, Wildenburg. Turm, Mauer M3. Vor Beginn der Arbeiten sichtbarer Rest des äusseren Mauermantels, von Südwesten.

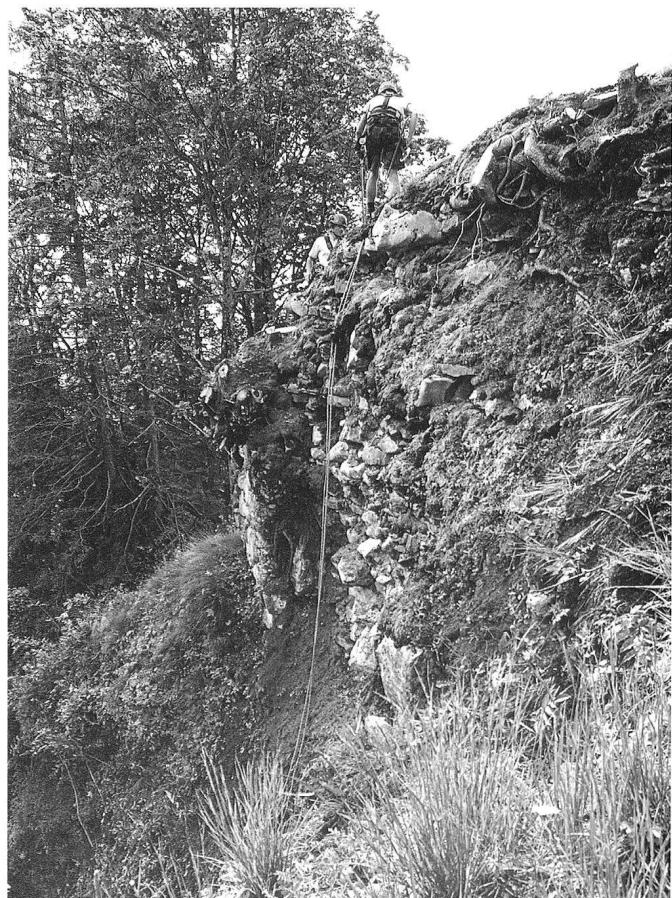
würde (Abb. 9). Nicht wegen der zu reparierenden Fläche, sondern weil sie am Rand einer fast lotrechten Felswand steht und deshalb schwer einzugerüsten war. Entgegen aller Erwartungen und sämtlicher diesbezüglicher Erfahrungen von anderen Ruinen war die vollständig unter einem Schuttkegel begrabene Westmauer M4 des Turmes in einem miserablen baulichen Zustand. Normalerweise schützen die Schuttmassen das Mauerwerk vor weiterem Zerfall. Hier aber hatte sich der gesamte äussere Mauermantel vom Kern abgelöst (Abb. 10). Der Mörtel zwischen den Steinen war fast vollständig erodiert und der keilförmige Spalt zwischen Mantel- und Kernmauerwerk war mit Mörtelsand gefüllt. Mit einfachen baulichen Massnahmen war die Westmauer nicht zu stabilisieren, und so musste der schadhbare Mauermantel auf einer Fläche von rund 20 m² abgebrochen und neu aufgeführt werden.

9: Wildhaus-Alt St. Johann SG, Wildenburg. Zwei Seilarbeiter der Firma Hoehenarbeit.ch AG, Grabs, entfernen aus Sicherheitsgründen vor dem Beginn der Gerüstarbeiten lose Steine und Gebüsch aus der nördlichen Turmwand M1, von Westen.

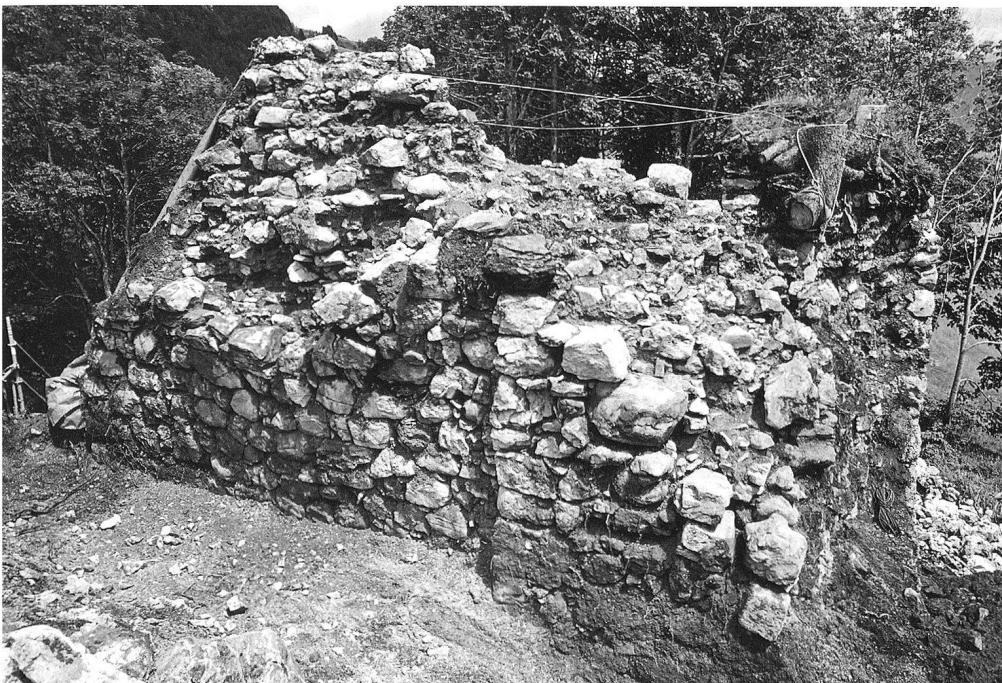
10: Wildhaus-Alt St. Johann SG, Wildenburg, Turm Mauer M4. Frisch vom Schutt befreit, mit deutlich erkennbarer verstärkter Ecke M3/M4, von Südwesten.

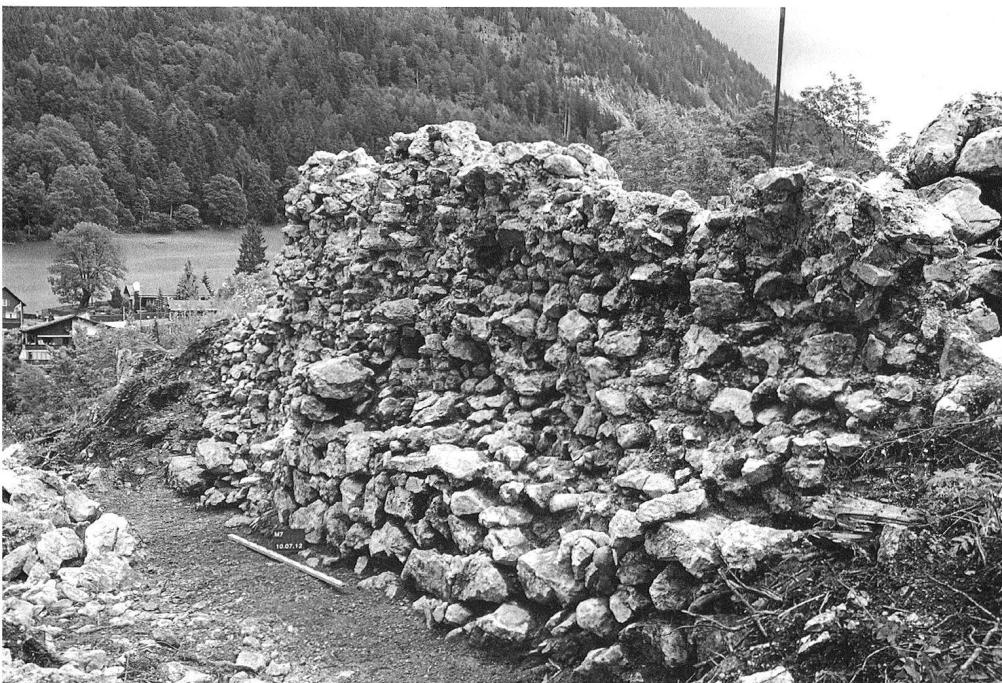
11: Wildhaus-Alt St. Johann SG, Wildenburg, L-förmiger Bau, Mauer M7. Freigelegte, stark zerfallene Westfront, von Südwesten.

Das gleiche Phänomen war auch an der Westfront der Mauer M7 vorhanden. Dort war der Zerfall des äusseren Mauermantels bereits derart weit fortgeschritten, dass von ihm nur noch die untersten, bereits stark aufgelösten Steinlagen vorhanden waren (Abb. 11). Dies im Gegensatz zu der gegen Süden hin orientierten Mauer M6, deren äusserer Mauermantel nach wie vor einigermassen gut erhalten ist (siehe Abb. 3).

Verursacher der unerwartet grossen Schäden an den gegen Westen ausgerichteten Mauerflächen von Turm und Haus ist mit grosser Wahrscheinlichkeit das im oberen Toggenburg vorherrschende Westwindwetter. Insbesondere der damit einhergehende starke Schlagregen.¹⁶ Offensichtlich verstärkt er massiv die üblichen Schäden verursachenden Witterungseinflüsse, wie das von oben ins ungeschützte Mauerwerk eindringende Regen- und Schmelzwasser und die damit verbundenen unzähligen Frost- und Auftauzyklen.

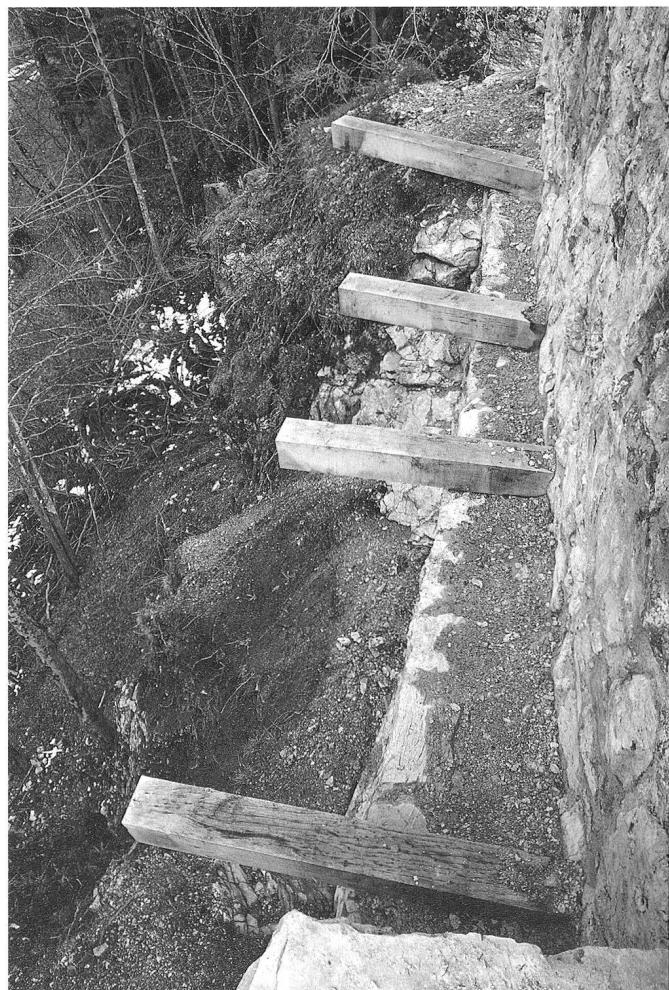
Bei der Reinigung des Mauerkerne kamen vier hochrechteckige Balkenlöcher BL1-BL4 zum Vorschein. Sie waren fächerförmig angeordnet und hatten Breiten von 18 bis 20 cm, Höhen von 22 bis 30 cm und sie griffen ehemals zwischen 1,1 und 1,4 m tief ins Mauerwerk ein. Ihre Oberkanten lagen mehr oder weniger auf einer Ebene. Im Bereich der oben erwähnten Felsspalte hatte die Mauer einen mindestens 60 cm breiten, vorstehenden Fundamentvorsprung, der drei der vier Balken zusätzlich stützte (Abb. 12).

12: Wildhaus-Alt St. Johann SG, Wildenburg, Turm, Mauer M1. Rekonstruierter Fundamentabsatz. Darüber liegen die in die vier vorgefundene Balkenlöcher eingesetzten Kragbalken aus Eichenholz, von Westen. Sie markieren die Hölzer, die ehemals die hölzerne Zugangsrampe zum Burgtor trugen.

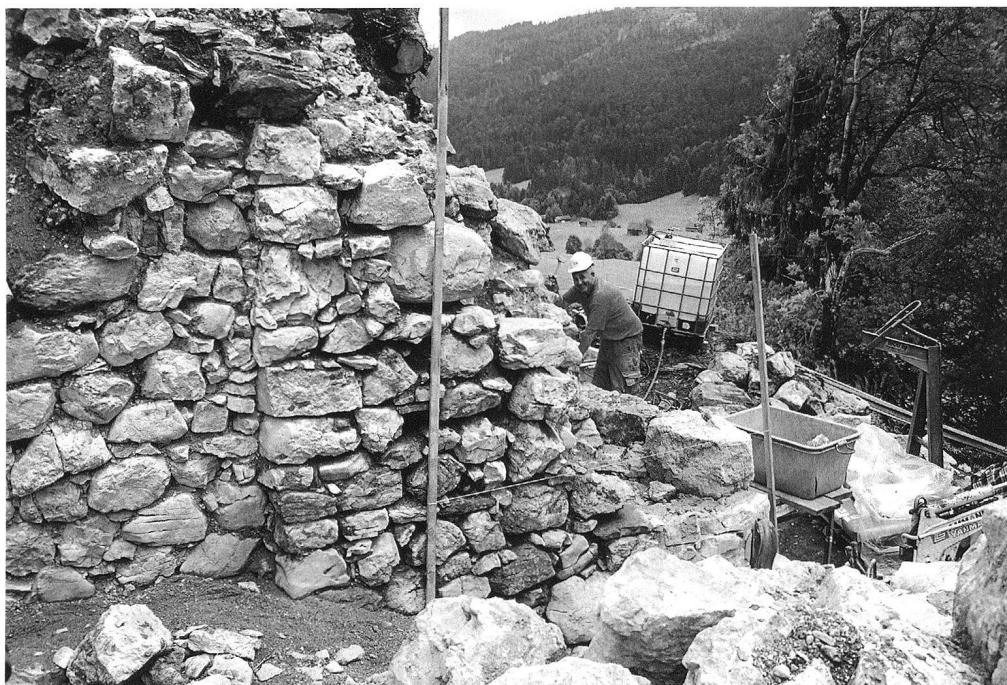
14: Wildhaus-Alt St. Johann SG, Wildenburg. Turm, Ecke M3/M4. Die gegen oben auslaufende Eckverstärkung zu Beginn der Wiederaufbauarbeiten, von Nordwesten.

ten steht. Zudem springt die Aussenseite der Westmauer 3,7 m von der Südwestecke M3/M4 entfernt um 0,3 m zurück (Abb. 14). Der Eckvorsprung und der Mauerübersprung verjüngen sich beide gegen oben und laufen etwa auf der Höhe des Bodens des ersten Stockwerks aus. Dadurch hatte der Turm dort ehemals einen, wenn auch leicht schief gestellten, quadratischen Querschnitt

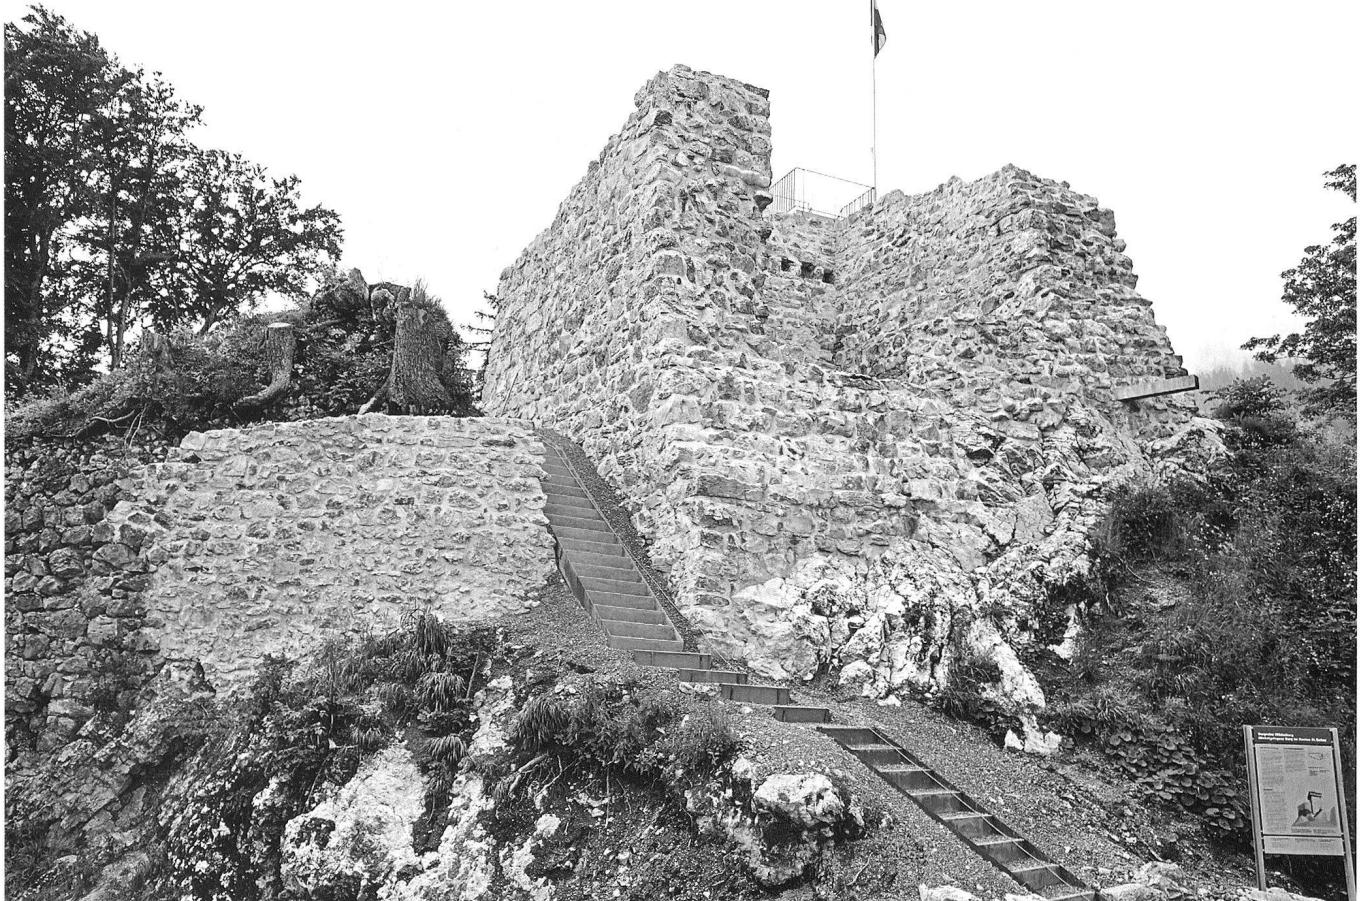
17: Wildhaus-Alt St. Johann SG, Wildenburg. Der frisch konservierte Turm und ein teilweise wiederaufgebauter Abschnitt der Ringmauer M8 nach Abschluss der Bauarbeiten im Frühsommer 2013, von Südosten.
