**Herausgeber:** Schweizerischer Burgenverein

**Band:** 25 (2020)

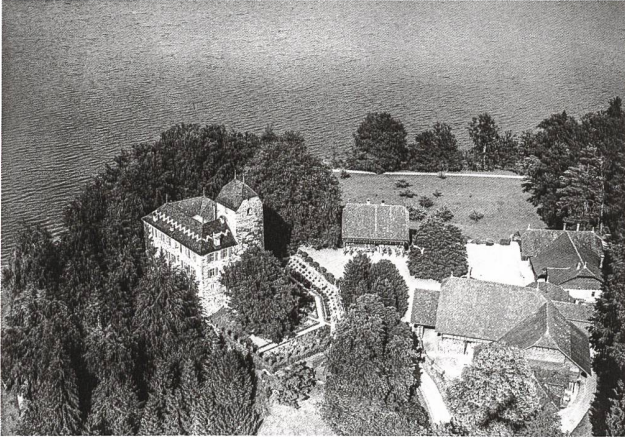
5: Schloss Buonas. Vorburgareal im Süden und heute bewaldete Abhänge im Nordwesten und Nordosten des Schlosses. Foto 1948. Blick nach Osten.

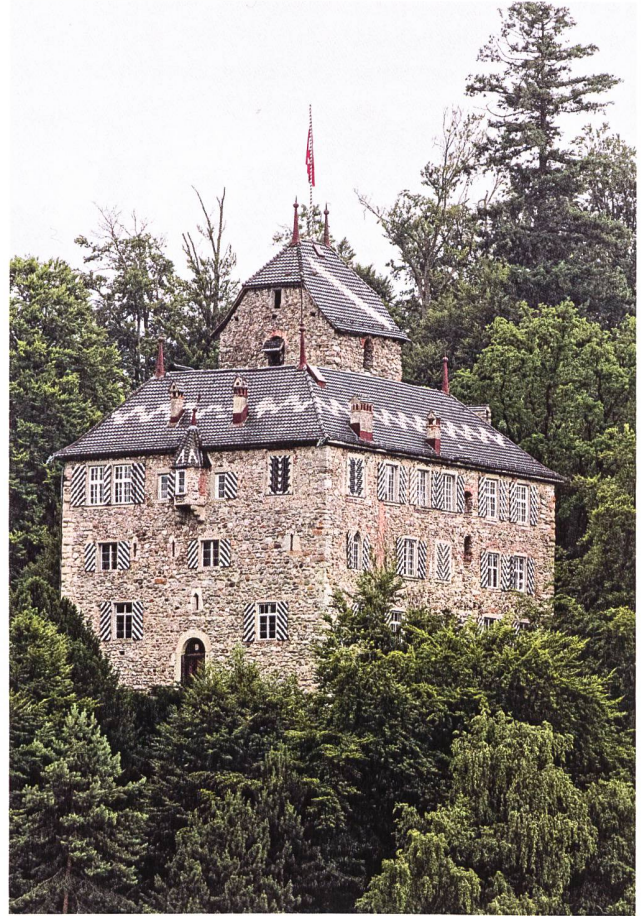
7: Schloss Buonas. Ansicht von Norden. Zustand 2015.

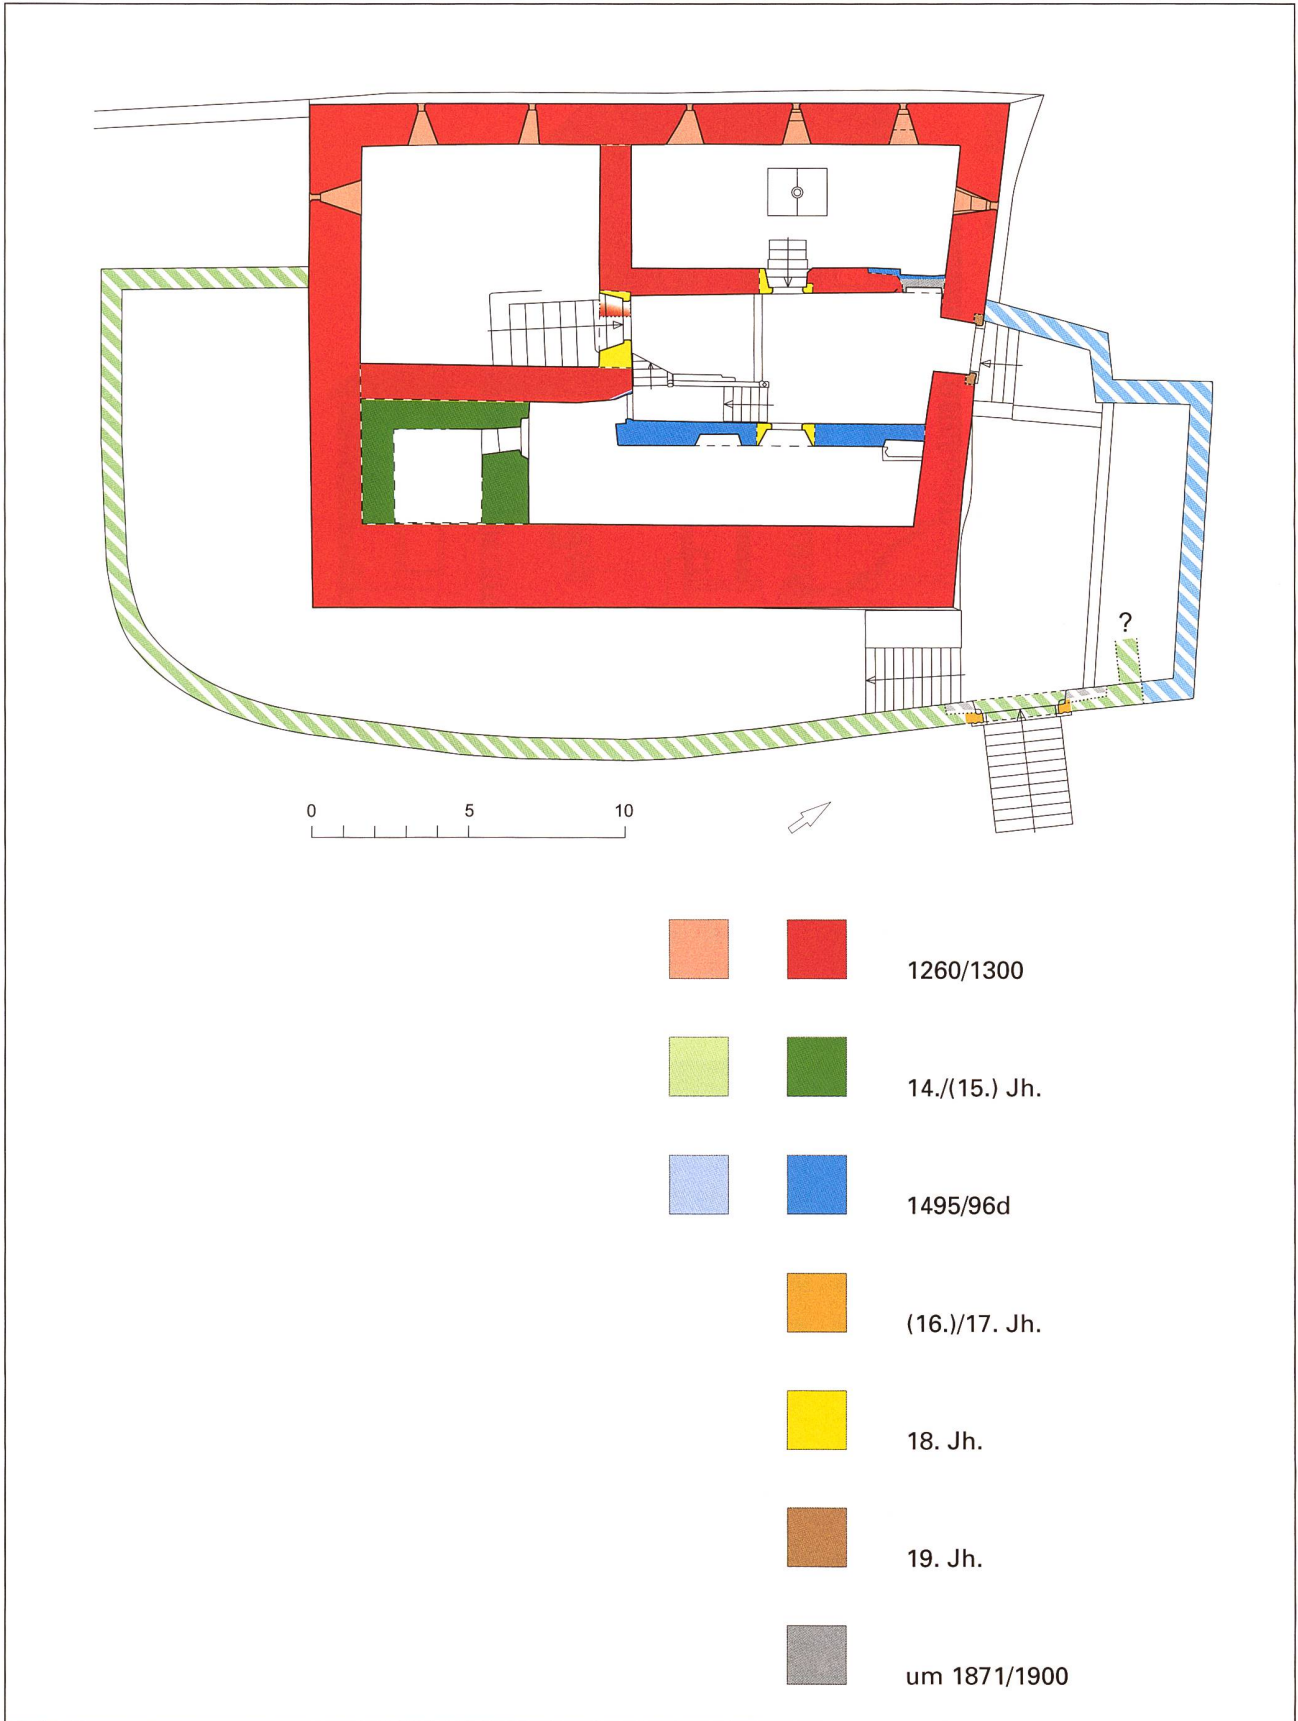
8: Schloss Buonas. Grundriss Erdgeschoss.

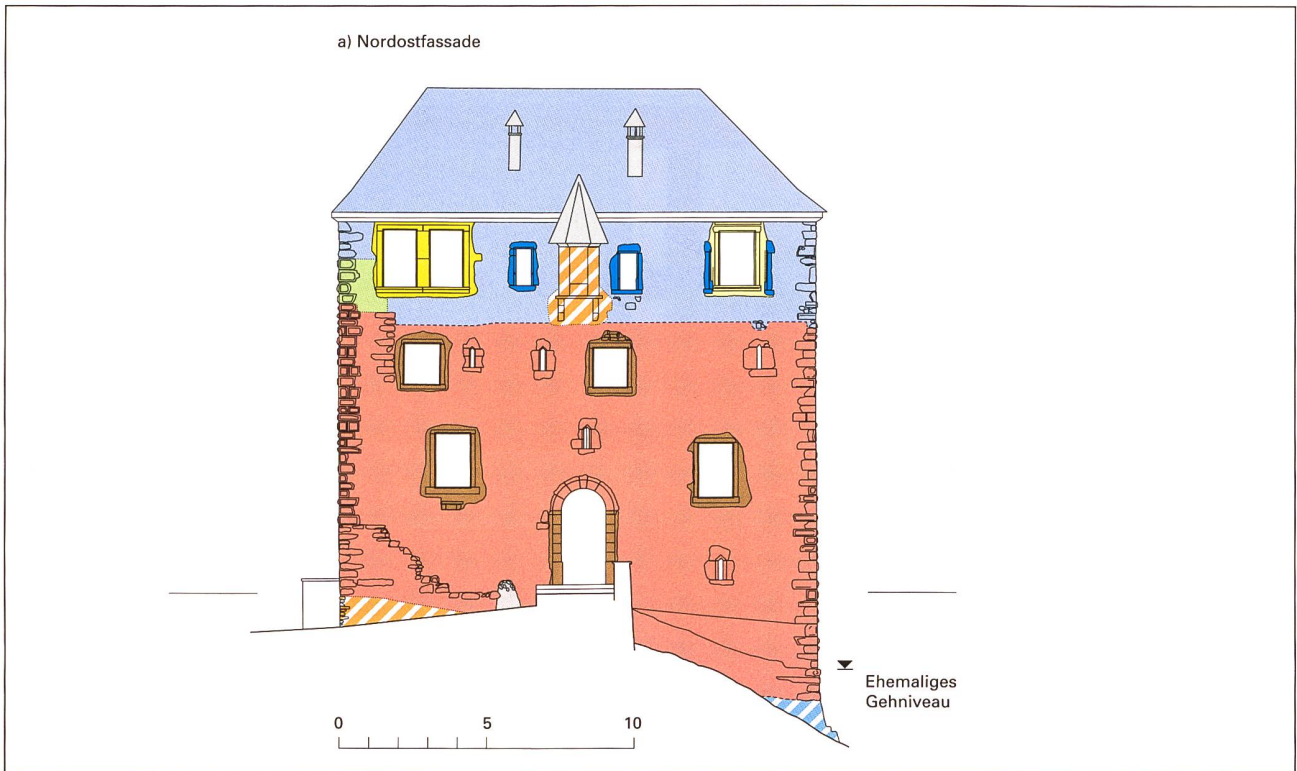
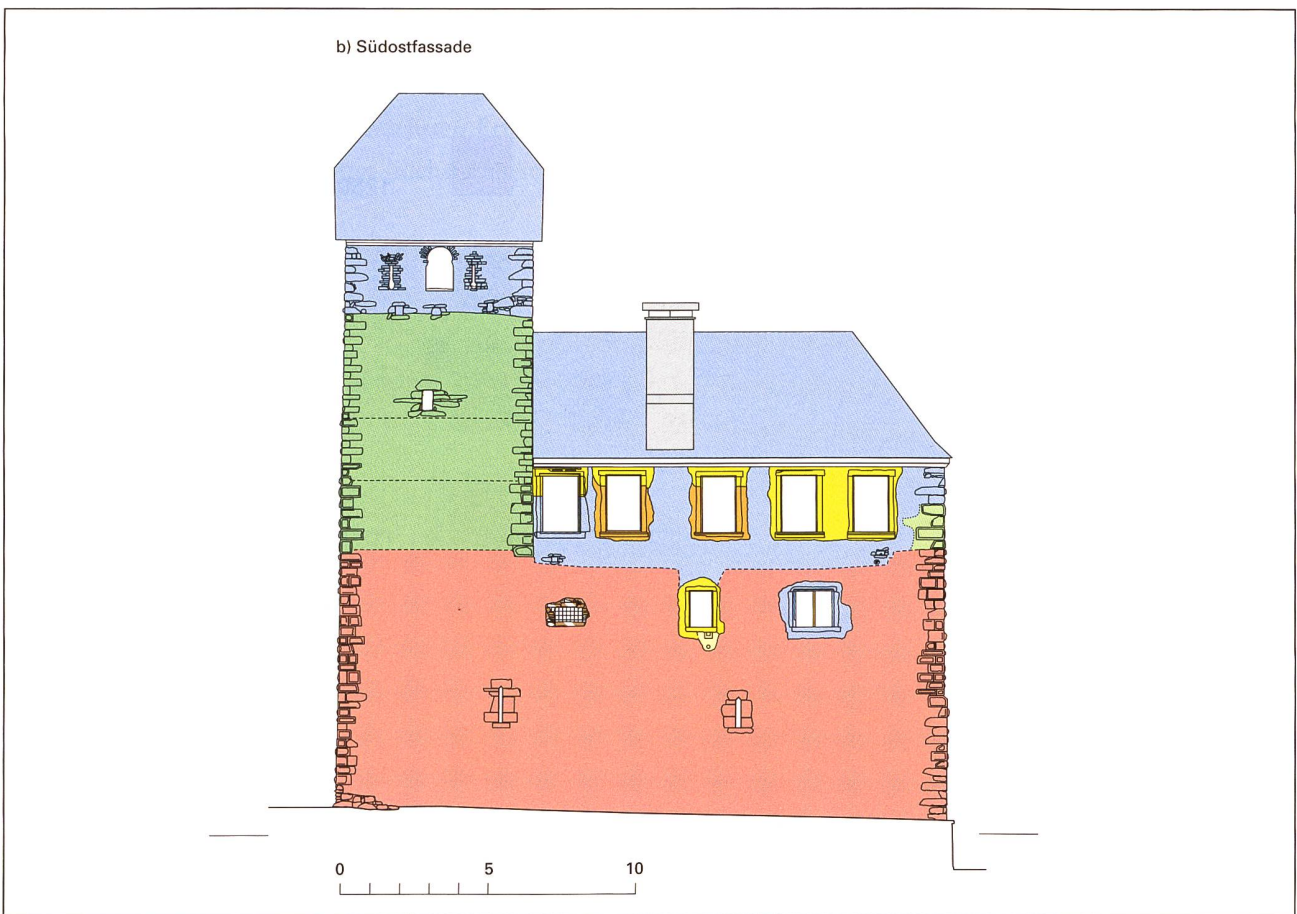
9: Schloss Buonas. Baualterspläne.

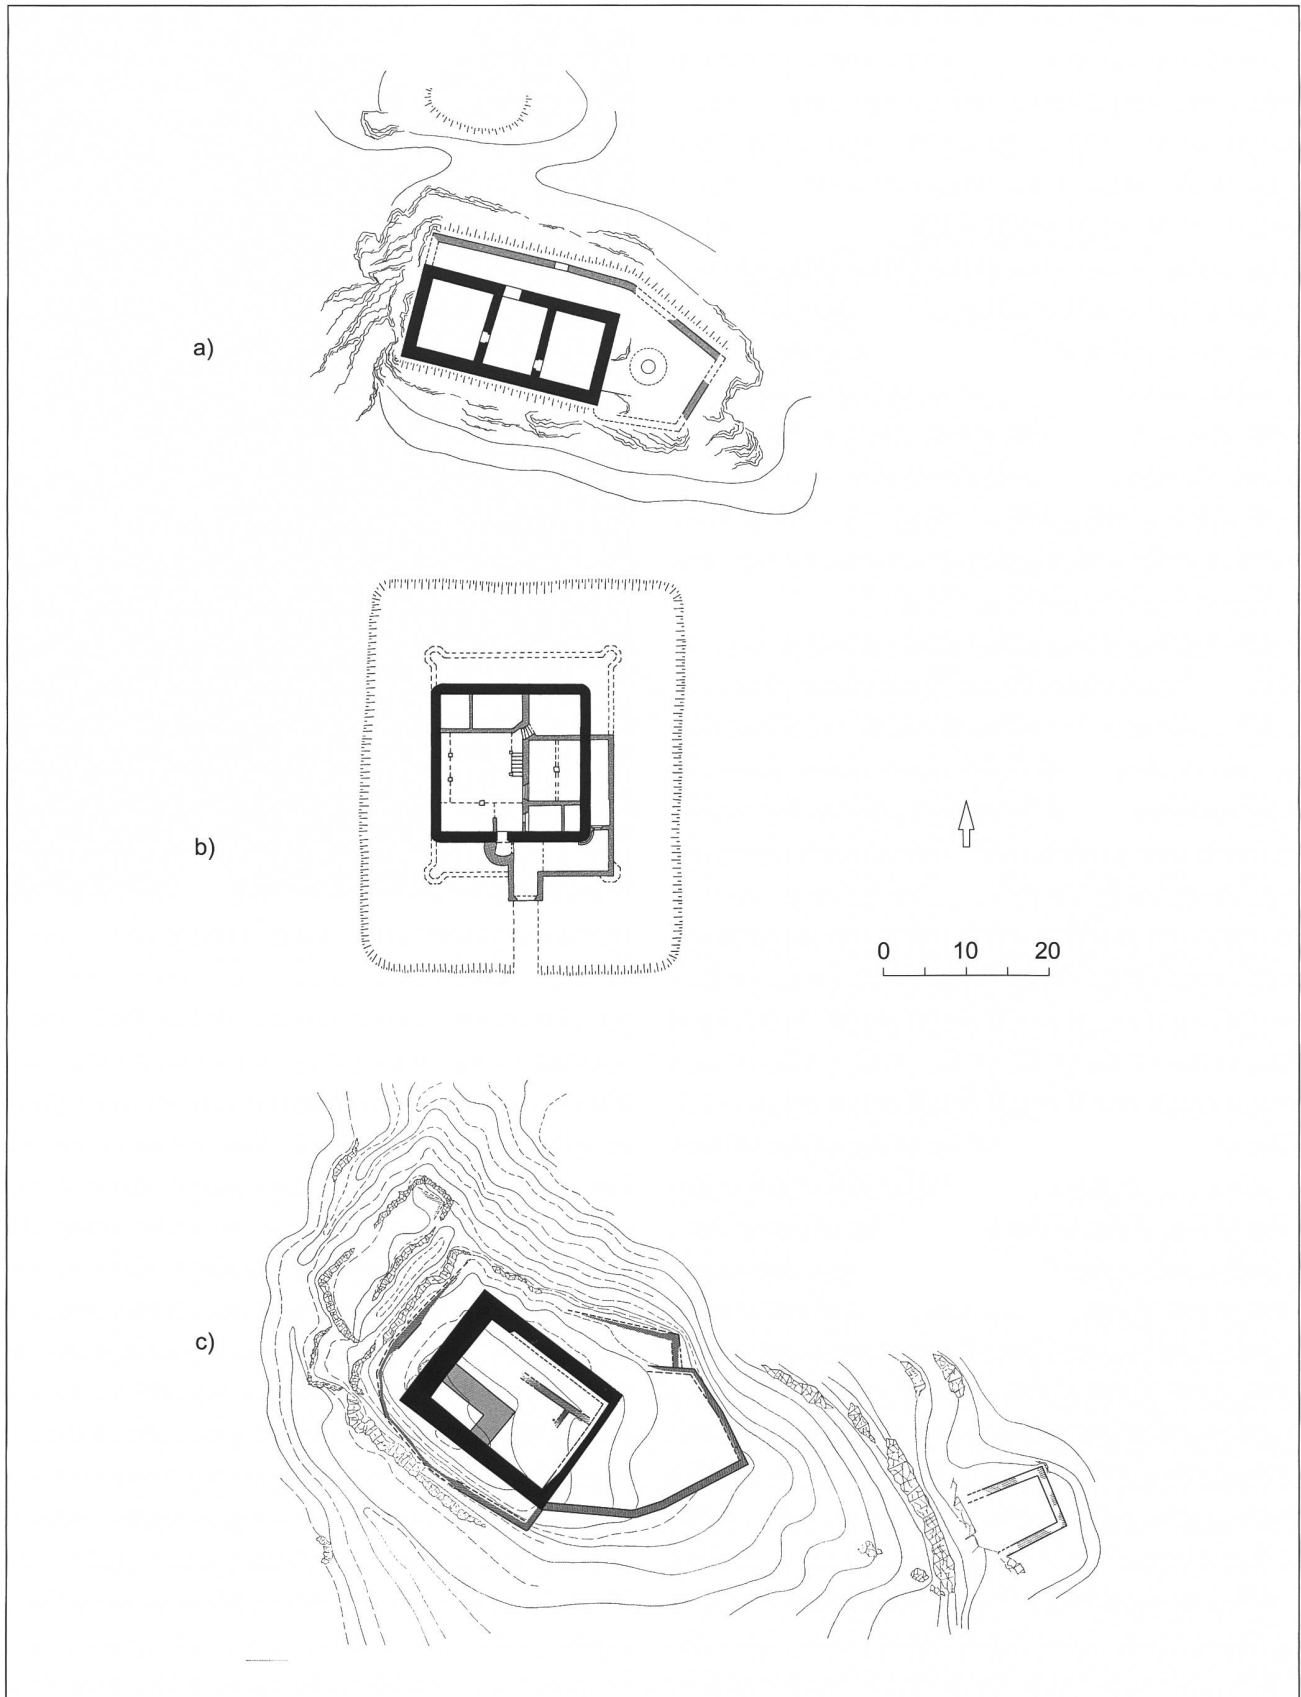
17: Vergleichsbeispiele von Grundrissen um 1300 errichteter Burgen.

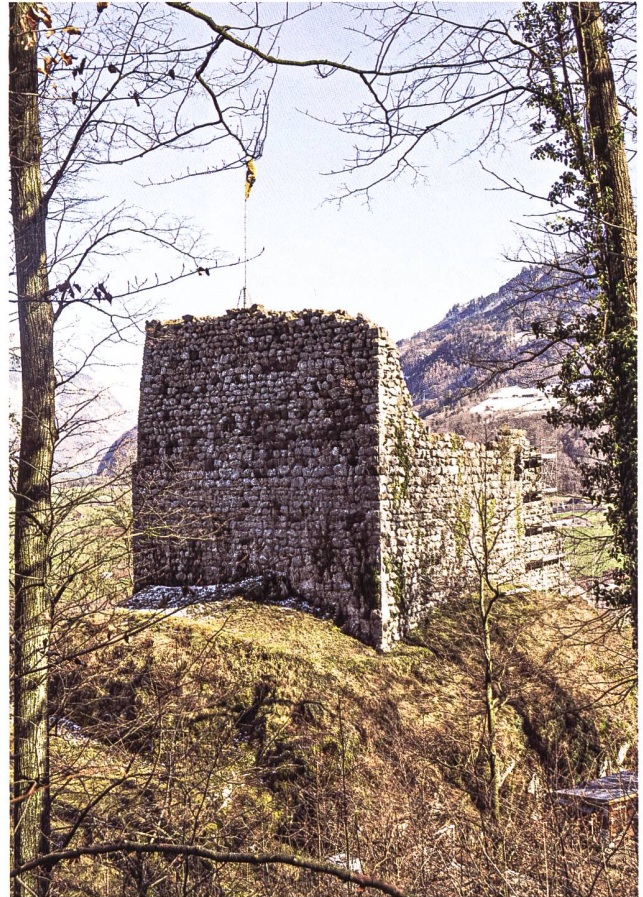
18: Glarus Nord GL. Oberurnen, Ruine Vorburg. Ansicht von Westen.

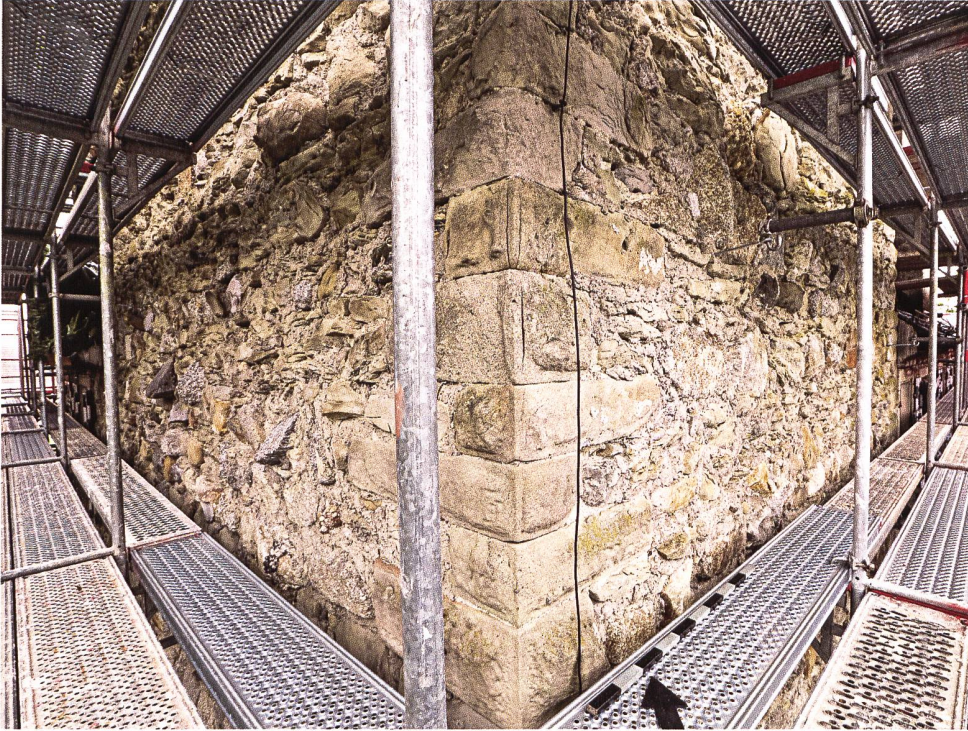
19: Schloss Buonas. Südecke des Turms und Mischmauerwerk aus grossen Findlingen und kleinteiligem Bruchsteinmaterial. Blick nach Norden.

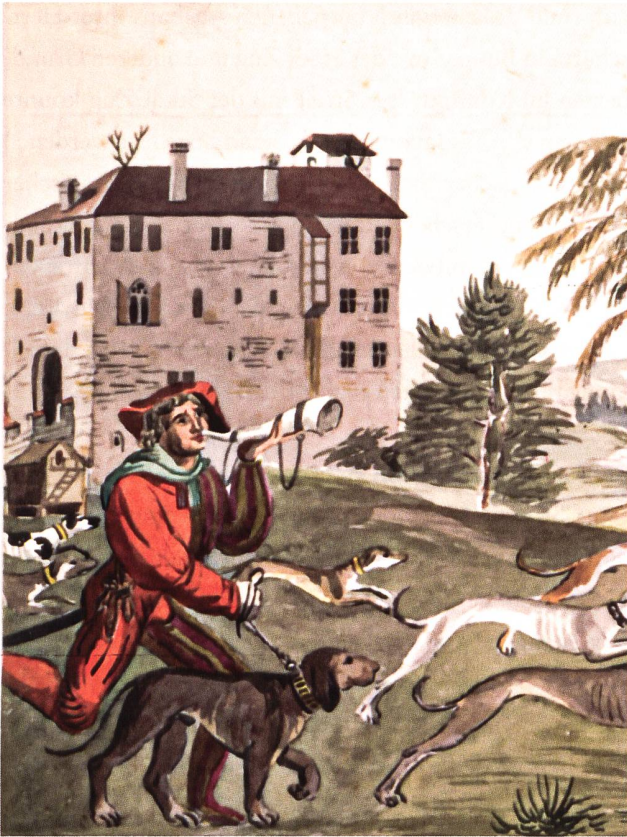
22: Luzern. Ehem. Hertensteinhaus. Darstellung des Schlosses Buonas im Hintergrund einer Hirschjagdscene. Beim Abbruch des Hauses 1825 angefertigte Kopie von Jakob Schwegler eines um 1517/19 entstandenen Wandgemäldes von Hans Holbein (wohl d. Ä.), heute im Festsaal im vierten Geschoss.

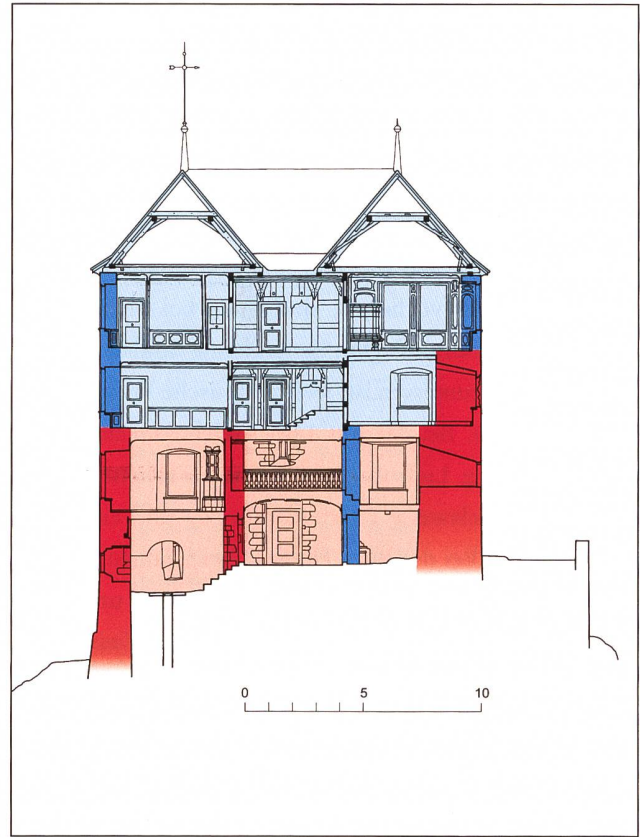
23: Schloss Buonas. Schnitt Nordwest-Südost. Schematische Kolorierung.  
Rot: Kernbau um 1260/1300  
Blau: Mauern und Ständerbau von 1495.

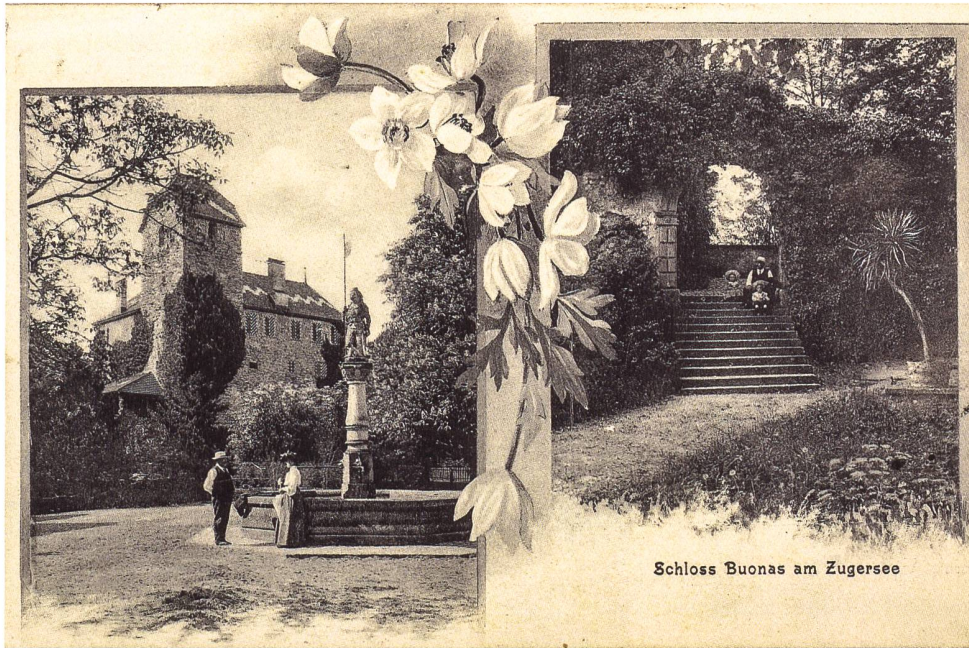
35: Schloss Buonas. Ansicht von Süden und Torbogen in der Umfassungsmauer. Postkarte datiert 1906.
