# Schänis SG, Burgruine Niederwindegg

Bericht über die bauarchäologische Untersuchung und die Konservierung der Ruine 2020

von Jakob Obrecht

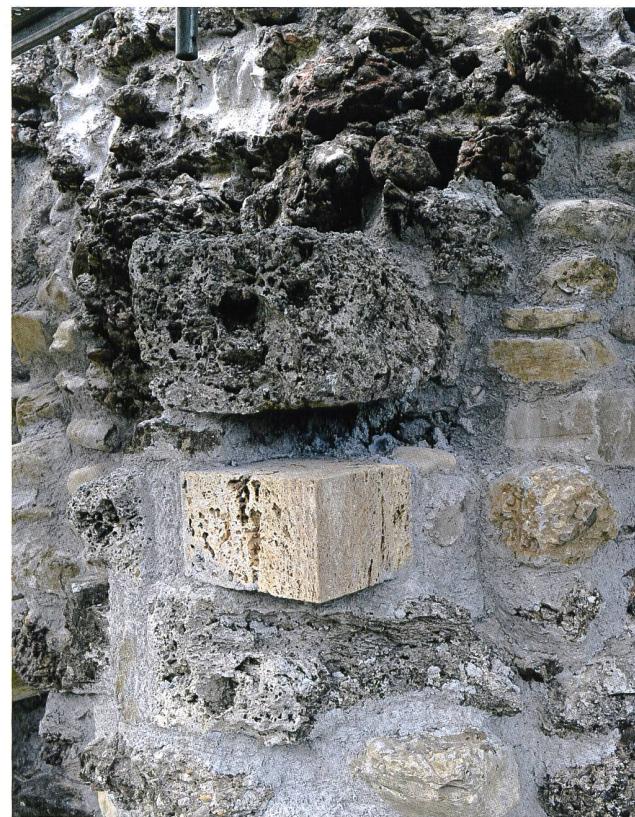
4: Schänis SG, Ruine Niederwindegg, 2020. Ecke M1/M2. Zur Stabilisierung der originalen bossierten Tuffsteinquader eingesetzter Ersatzstein mit glatter Oberfläche, von Norden. Vor dem Schliessen der Lücke wurde zur rückwärtigen Verankerung der Ecke eine Ankerstange aus Chromstahl eingesetzt.

finanziellen Möglichkeiten der Ortsgemeinde Schänis massiv überschritten. Deshalb beschränkte man sich auf das Notwendigste. Das heisst, man übermauerte zum einen die am Fuss der Mauer M2 und die auf der Höhe der Öffnungen 4 und 5 beidseits freiliegenden Abbruchkronen. Dies in der Absicht, das Einsickern von Meteorwasser zwischen dem Mantelmauerwerk und dem Mauerkern so weit als möglich zu unterbinden. Gleichzeitig wurden die noch vorhandenen Eckverbände, die Leibungen der Öffnungen 4 und 5 und der Stichbogen über der Öffnung 5 ausgemauert und teilweise rekonstruiert. An diesen Stellen wurden zudem mehrere neu auf Mass zugeschnittene Tuffsteinquader eingesetzt. Ein ansehnlicher Teil der Maurerarbeiten bestand darin, das gesamte Mauerwerk zu reinigen, lose Partien abzutragen und sämtliche vorhandenen Löcher und Risse mit Mörtel zu stopfen (Abb. 4).<sup>7</sup>

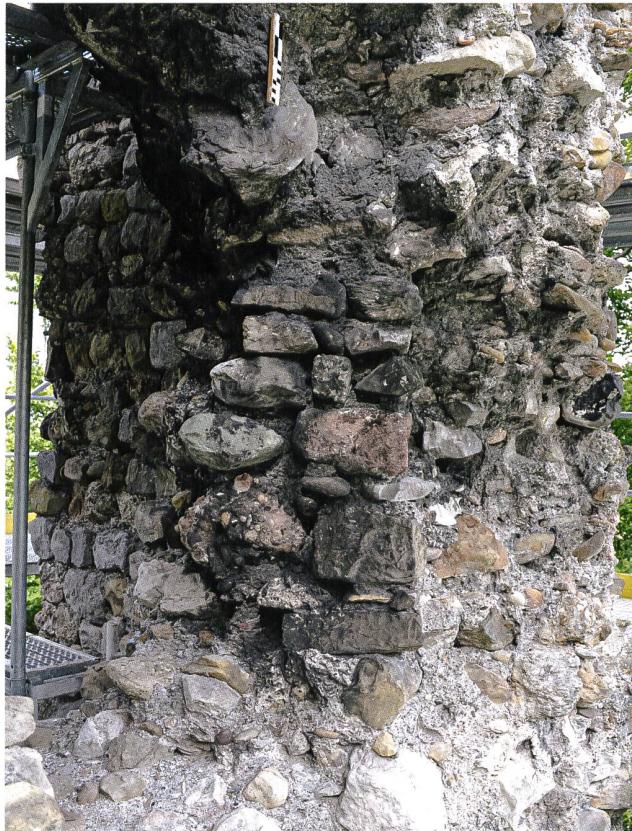
5: Schänis SG, Ruine Niederwindegg, 2020. Mauer M2, Öffnung 3. Rest der nordwestlichen Leibung der sich ehemals trichterförmig gegen aussen erweiternden Öffnung, von Osten.

Die Ausrichtung des letzten Restes der nordwestlichen Leibung von Öffnung 3 zeigt, dass sich die Öffnung ehemals gegen aussen trichterförmig erweiterte (siehe Abb. 5). Das herausgerissene Gewände gehörte demnach nicht zu einem schartenförmigen Fenster, denn dessen Licht würde sich gegen innen trichterförmig erweitern. Die Form macht deutlich, dass hier eine *Schiessscharte* eingebaut war. Letzte Reste eines Bogens belegen, dass die Öffnung 3 ehemals von einem Stichbogen überwölbt

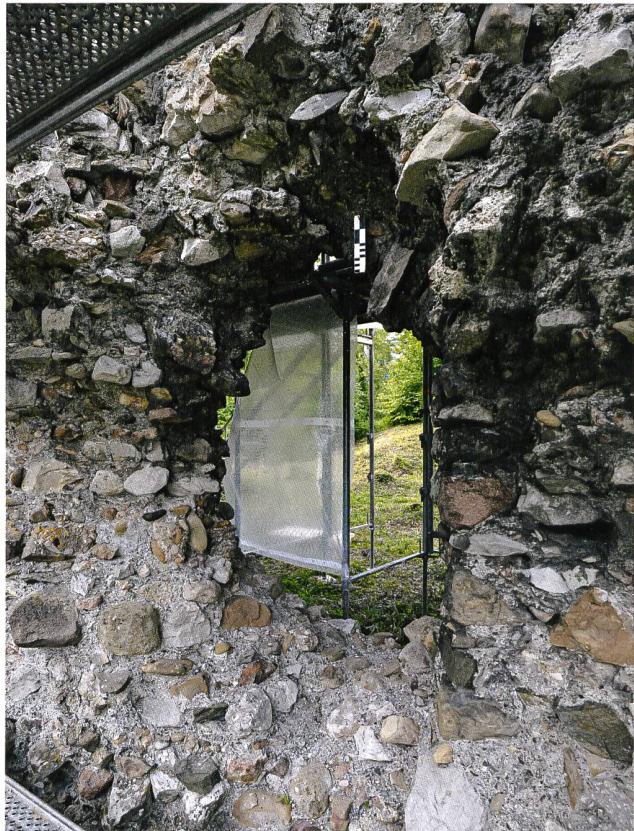
6: Schänis SG, Ruine Niederwindegg, 2020. Mauer M2. Blick auf die Aussenseite der Öffnung 3, von Norden. Rechts neben dem Massstab steckt im Kermauerwerk noch ein letzter Stein des ausgebrochenen Stichbogens.

war (siehe Abb. 6). Die Gewände bestanden mit grosser Wahrscheinlichkeit auch hier aus behauemem Tuffstein. In Analogie zum Befund in Öffnung 3 dürften auch in den zwei weiteren Ausbrüchen im Erdgeschoss Schiessscharten mit vergleichbaren Dimensionen eingebaut gewesen sein.

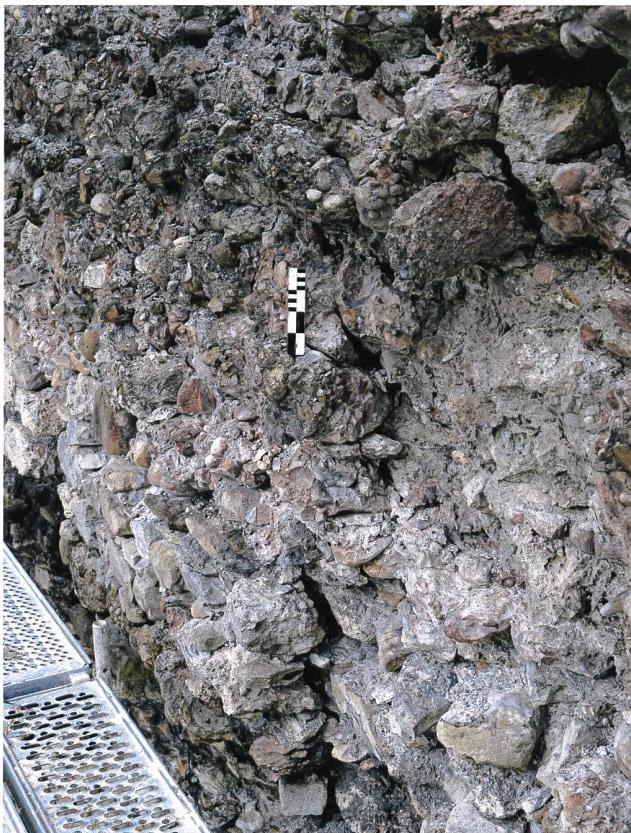
9: Schänis SG, Ruine Niederwindegg, 2020. Mauer M2, Innenfassade, von Südsüdosten. Der Mauermantel wurde in dieser Partie eher durch Frostsprenzungen als durch Beraubung vom Mauerkerne getrennt.

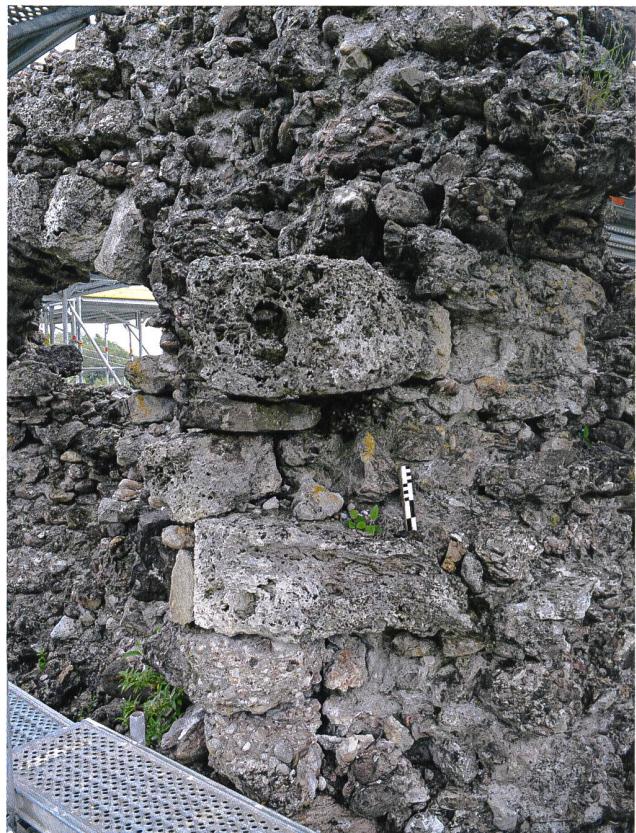
Die ursprünglich wohl vollständig aus Tuffsteinquadern bestehende Ecke M1/M2 ist bis auf zwei wohl beim Ausbrechen zerbrochene Quader mit deutlich erkennbaren Bossen beraubt (Abb. 10).

10: Schänis SG, Ruine Niederwindegg, 2020. Ecke M1/M2 mit Resten des Eckverbandes aus bossierten Tuffsteinquadern, von Norden.

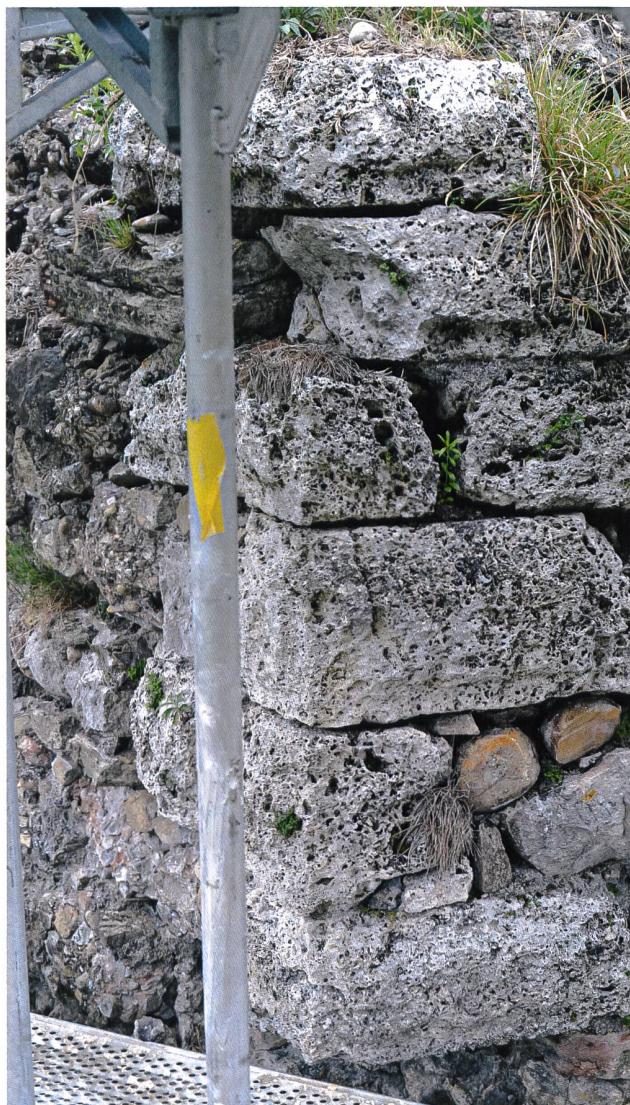
Von der ursprünglich wohl vollständig aus Tuffsteinquadern bestehenden Ecke M2/M3 ist auf der Höhe von Öffnung 4 noch ein Abschnitt aus sechs Quadern mit deutlich erkennbaren Bossen erhalten (Abb. 11).

11: Schänis SG, Ruine Niederwindegg, 2020. Ecke M2/M3, Reste des Eckverbandes aus bossierten Tuffsteinquadern, von Osten.

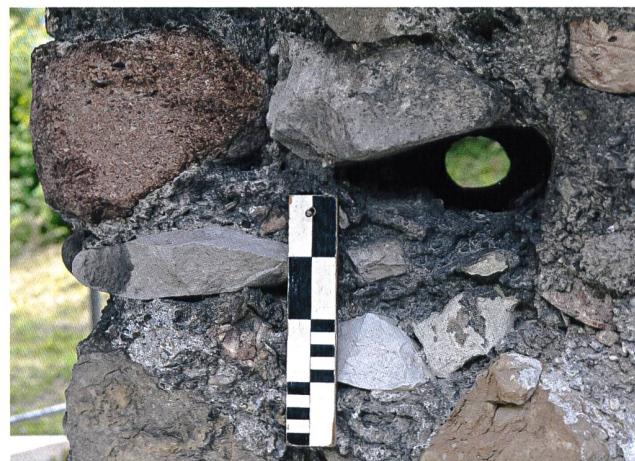
Der für den Bau der Mauern verwendete Kalkmörtel ist von ausgezeichneter Qualität und erinnert von seinem Aussehen her an Stampfbeton (Abb. 13). Als Zuschlag zum gelöschten Kalk wurde Kiessand mit Korngrößen von bis zu 5 cm verwendet. Auf Grund der ausgezeichneten Beschaffenheit muss der Zuschlag eine gut abgestufte Kornverteilung haben.

13: Schänis SG, Ruine Niederwindegg, 2020. Mauer M2, Aussenfassade. In seiner Zusammensetzung an Beton erinnernder Mörtel rund um das Gerüsthebelloch 1.3 (aussen), von Nordosten.

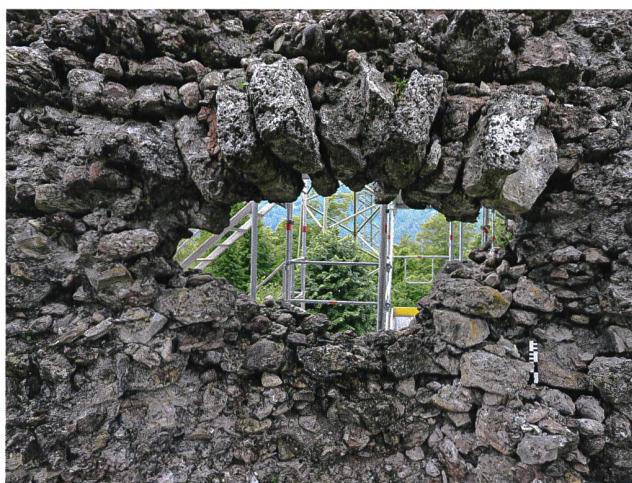
14: Schänis SG, Ruine Niederwindegg, 2020. Mauer M2, Aussenfassade. Rest des aus verschiedenen Steinsorten zusammengesetzten Stichbogens über der Öffnung 5, von Nordosten.

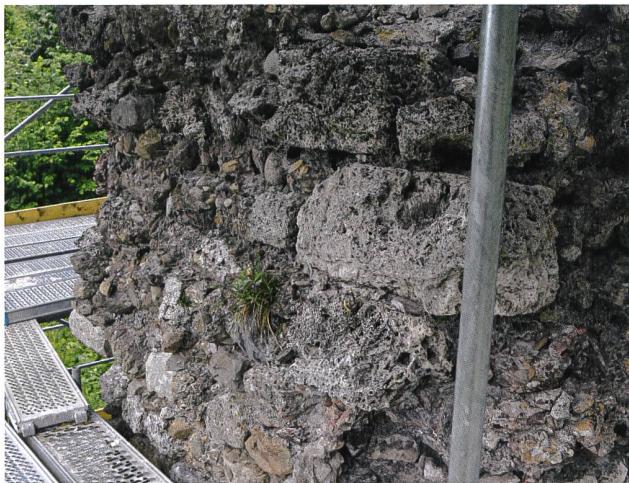
16: Schänis SG, Ruine Niederwindegg, 2020. Mauer M2, Absatz, von Osten. Der Mauerabsatz besteht aus schräg abfallend zugehauenen Steinen. Die über dem Absatz liegenden Tuffsteinquader (im Vordergrund) sind Reste des Eckverbandes M2/M3.

Auf der Aussenseite der Mauer M3 ist in ca. 6 m Höhe ein etwa 12 bis 15 cm breiter, schräg nach aussen abfallender Mauerabsatz vorhanden (Abb. 16). Auf der betreffenden Höhe sind die Aussenmäntel der Mauern M1 und M2 vollständig beraubt. In der Mauer M2 verläuft die Flucht des über dem Absatz erhaltenen Mauerwerks ca. 20 cm hinter der Flucht des unterhalb der Öffnungen 1 bis 3 erhalten gebliebenen Mauerfusses. Dies lässt den Schluss zu, dass der Mauerabsatz auch in

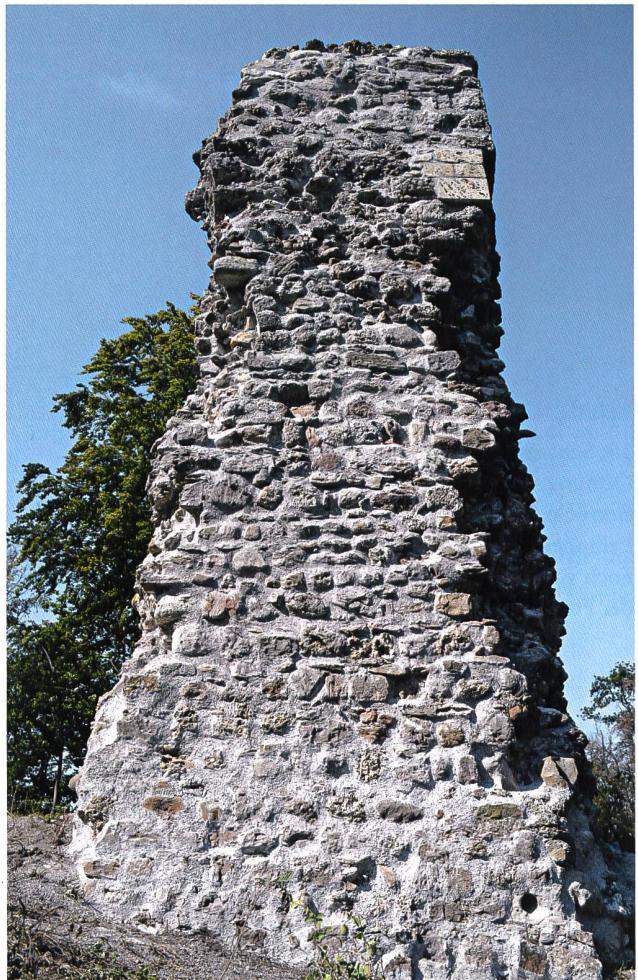
17: Schänis SG, Ruine Niederwindegg, 2020. Mauer M3, fertig in Stand gestellt, von Südosten. Der beinahe senkrechte Abbruch zum Burginneren hin lässt vermuten, dass die Mauer in dieser Richtung nie länger war.

Die Mauern M1 und M3 enden in fast senkrechten Abbrüchen (Abb. 17). Es ist denkbar, dass die beiden Mauern nie viel länger waren. D.h., sie wären ursprünglich stirnseitig senkrecht abgemauert und möglicherweise gar mit besonders hervorgehobenen Eckverbänden versehen worden. Gerade deshalb könnten sie anlässlich der Abbrucharbeiten vollständig beraubt worden sein.<sup>15</sup>

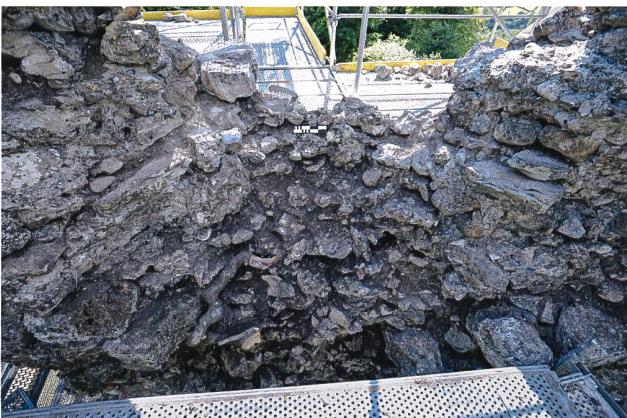
18: Schänis SG, Ruine Niederwindegg, 2020. Mauer M2, Öffnung 4, von Nordosten. Blick in die von Schutt und Bewuchs befreite Öffnung mit den nach aussen laufenden Leibungen und der steil abfallenden Bank. Am untersten, noch vollständig erhaltenen Gewändestein kann die Flucht der Fensterleibung abgelesen werden.

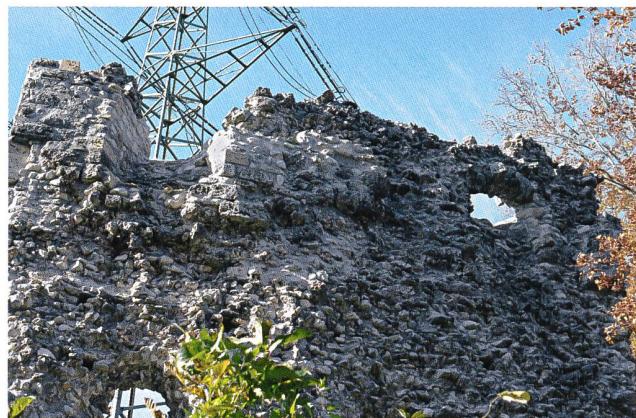
19: Schänis SG, Ruine Niederwindegg, 2020. Mauer M2, oberer Teil der Aussenfassade mit den Öffnungen 4 und 5 nach Abschluss der Sanierungsarbeiten, von Nordosten. Die Aufnahme macht deutlich, dass ein am Standort des Fotografen stehender Angreifer problemlos aus der Öffnung 4 beschossen werden konnte.
