**Artikel:** Schänis SG, Burgruine Niederwindegg : Bericht über die bauarchäologische Untersuchung und die Konservierung der Ruine 2020

# Schänis SG, Burgruine Niederwindegg

Bericht über die bauarchäologische Untersuchung und die Konservierung der Ruine 2020

von Jakob Obrecht

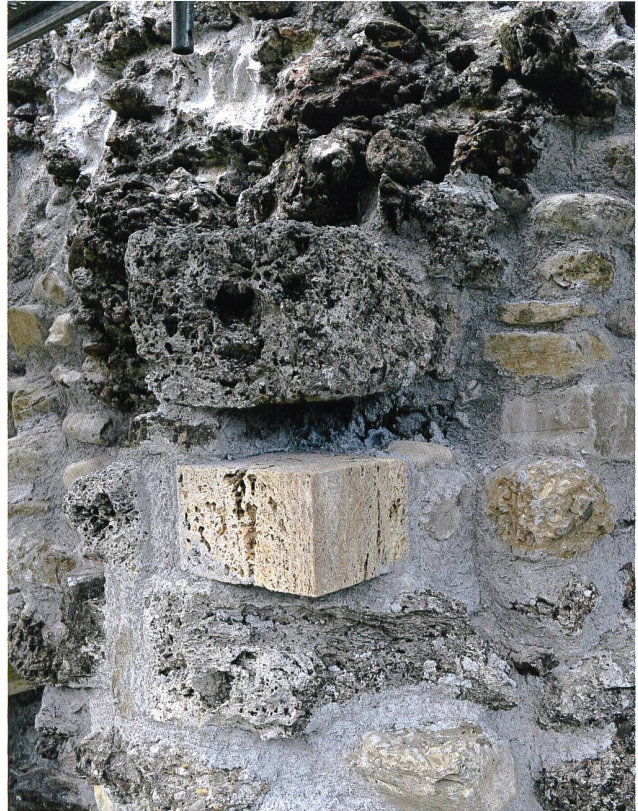
4: Schänis SG, Ruine Niederwindegg, 2020. Ecke M1/M2. Zur Stabilisierung der originalen bossierten Tuffsteinquader eingesetzter Ersatzstein mit glatter Oberfläche, von Norden. Vor dem Schliessen der Lücke wurde zur rückwärtigen Verankerung der Ecke eine Ankerstange aus Chromstahl eingesetzt.

finanziellen Möglichkeiten der Ortsgemeinde Schänis massiv überschritten. Deshalb beschränkte man sich auf das Notwendigste. Das heisst, man übermauerte zum einen die am Fuss der Mauer M2 und die auf der Höhe der Öffnungen 4 und 5 beidseits freiliegenden Abbruchkronen. Dies in der Absicht, das Einsickern von Meteorwasser zwischen dem Mantelmauerwerk und dem Mauer kern so weit als möglich zu unterbinden. Gleichzeitig wurden die noch vorhandenen Eckverbände, die Leibungen der Öffnungen 4 und 5 und der Stichbogen über der Öffnung 5 ausgemauert und teilweise rekonstruiert. An diesen Stellen wurden zudem mehrere neu auf Mass zugeschnittene Tuffsteinquader eingesetzt. Ein ansehnlicher Teil der Maurerarbeiten bestand darin, das gesamte Mauerwerk zu reinigen, lose Partien abzutragen und sämtliche vorhandenen Löcher und Risse mit Mörtel zu stopfen (Abb. 4).<sup>7</sup>

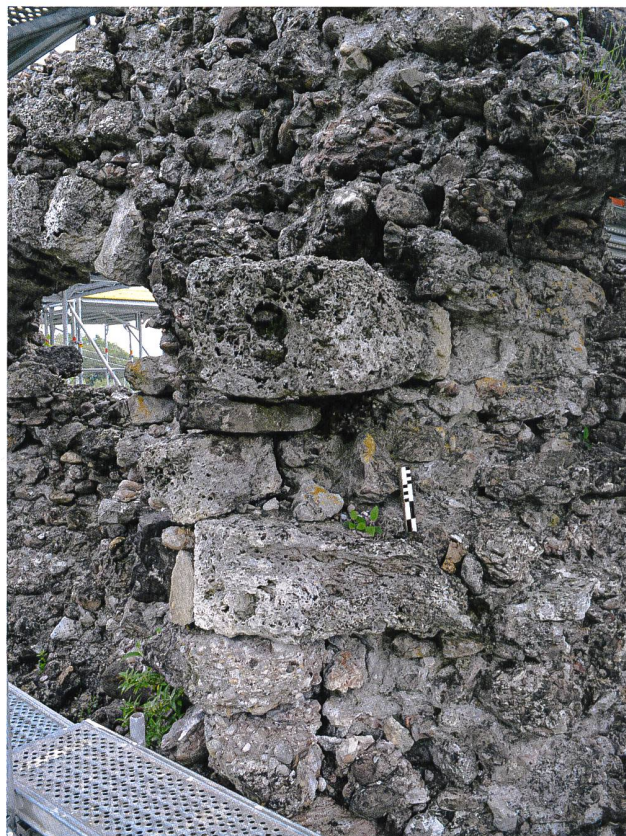
10: Schänis SG, Ruine Niederwindegg, 2020. Ecke M1/M2 mit Resten des Eckverbandes aus bossierten Tuffsteinquadern, von Norden.

Die ursprünglich wohl vollständig aus Tuffsteinquadern bestehende Ecke M1/M2 ist bis auf zwei wohl beim Ausbrechen zerbrochene Quader mit deutlich erkennbaren Bossen beraubt (Abb. 10).

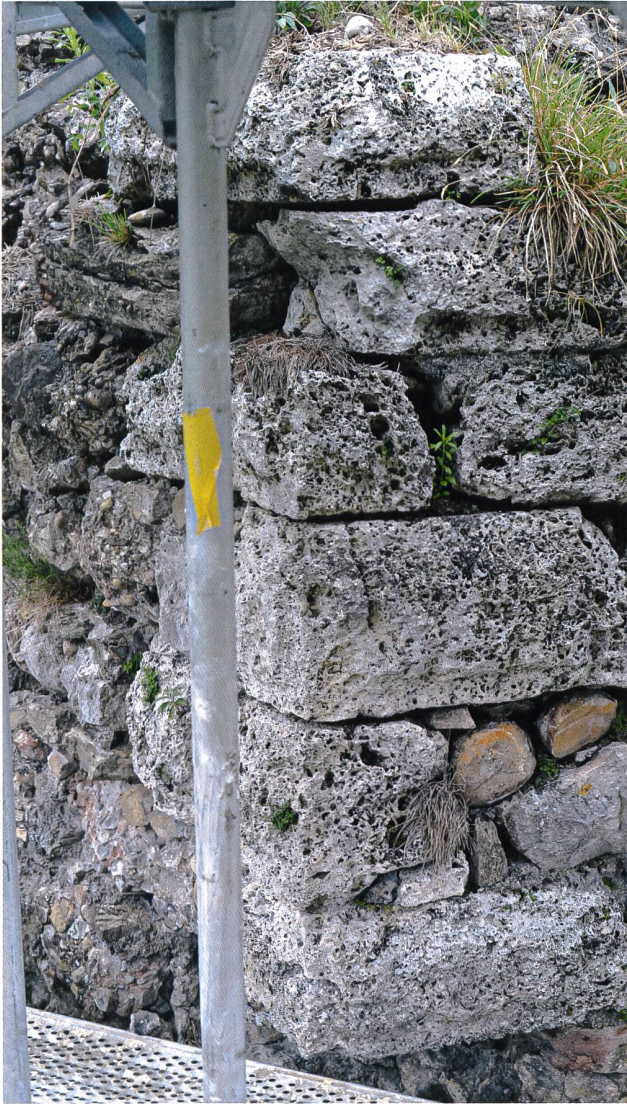
Von der ursprünglich wohl vollständig aus Tuffsteinquadern bestehenden Ecke M2/M3 ist auf der Höhe von Öffnung 4 noch ein Abschnitt aus sechs Quadern mit deutlich erkennbaren Bossen erhalten (Abb. 11).

11: Schänis SG, Ruine Niederwindegg, 2020. Ecke M2/M3, Reste des Eckverbandes aus bossierten Tuffsteinquadern, von Osten.

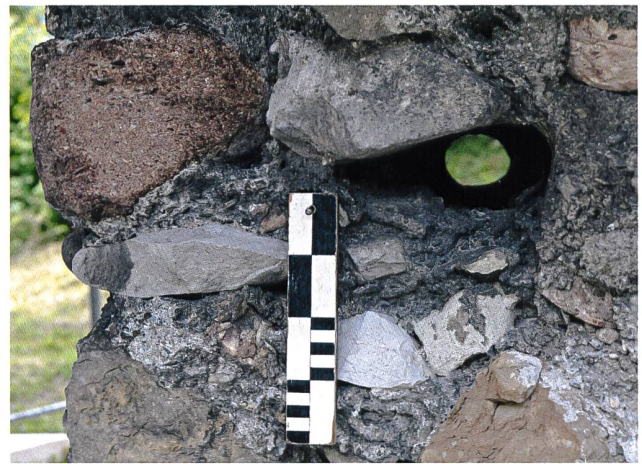
13: Schänis SG, Ruine Niederwindegg, 2020. Mauer M2, Aussenfassade. In seiner Zusammensetzung an Beton-erinnernder Mörtel rund um das Gerüsthebelloch 1.3 (ausser), von Nordosten.

Der für den Bau der Mauern verwendete Kalkmörtel ist von ausgezeichneter Qualität und erinnert von seinem Aussehen her an Stampfbeton (Abb. 13). Als Zuschlag zum gelöschten Kalk wurde Kiessand mit Korngrössen von bis zu 5 cm verwendet. Auf Grund der ausgezeichneten Beschaffenheit muss der Zuschlag eine gut abgestufte Kornverteilung haben.
