## Schänis SG, Burgruine Niederwindegg

Bericht über die bauarchäologische Untersuchung und die Konservierung der Ruine 2020

von Jakob Obrecht

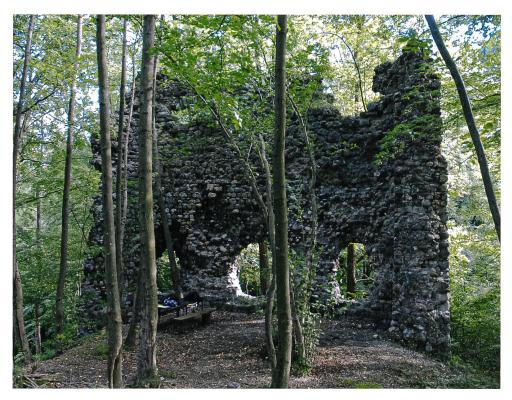
2: Schänis SG, Ruine Niederwindegg, 2020. Mauern des im Bericht als Windegg 2 bezeichneten Gebäudekomplexes vor dem Roden der gesamten Burganlage im Winter 2016/17. Aufnahme aus dem Jahr 2012, von Südwesten.

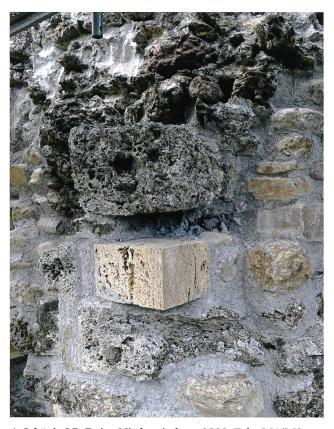
4: Schänis SG, Ruine Niederwindegg, 2020. Ecke M1/M2. Zur Stabilisierung der originalen bossierten Tuffsteinquader eingesetzter Ersatzstein mit glatter Oberfläche, von Norden. Vor dem Schliessen der Lücke wurde zur rückwärtigen Verankerung der Ecke eine Ankerstange aus Chromstahl eingesetzt.

finanziellen Möglichkeiten der Ortsgemeinde Schänis massiv überschritten. Deshalb beschränkte man sich auf das Notwendigste. Das heisst, man übermauerte zum einen die am Fuss der Mauer M2 und die auf der Höhe der Öffnungen 4 und 5 beidseits freiliegenden Abbruchkronen. Dies in der Absicht, das Einsickern von Meteorwasser zwischen dem Mantelmauerwerk und dem Mauerkern so weit als möglich zu unterbinden. Gleichzeitig wurden die noch vorhandenen Eckverbände, die Leibungen der Öffnungen 4 und 5 und der Stichbogen über der Öffnung 5 ausgemauert und teilweise rekonstruiert. An diesen Stellen wurden zudem mehrere neu auf Mass zugeschnittene Tuffsteinquader eingesetzt. Ein ansehnlicher Teil der Maurerarbeiten bestand darin, das gesamte Mauerwerk zu reinigen, lose Partien abzutragen und sämtliche vorhandenen Löcher und Risse mit Mörtel zu stopfen (Abb. 4).7

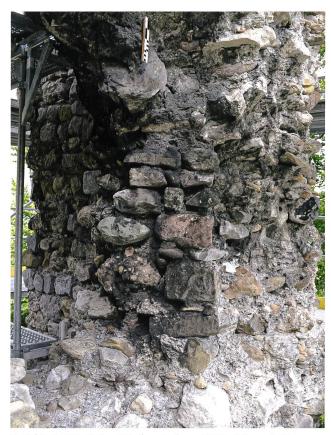
5: Schänis SG, Ruine Niederwindegg, 2020. Mauer M2, Öffnung 3. Rest der nordwestlichen Leibung der sich ehemals trichterförmig gegen aussen erweiternden Öffnung, von Osten.

Die Ausrichtung des letzten Restes der nordwestlichen Leibung von Öffnung 3 zeigt, dass sich die Öffnung ehemals gegen aussen trichterförmig erweiterte (siehe Abb. 5). Das herausgerissene Gewände gehörte demnach nicht zu einem schartenförmigen Fenster, denn dessen Licht würde sich gegen innen trichterförmig erweitern. Die Form macht deutlich, dass hier eine *Schiessscharte* eingebaut war. Letzte Reste eines Bogens belegen, dass die Öffnung 3 ehemals von einem Stichbogen überwölbt

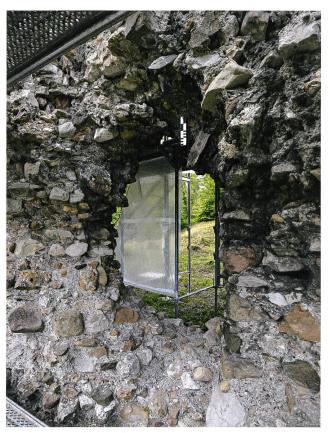
6: Schänis SG, Ruine Niederwindegg, 2020. Mauer M2. Blick auf die Aussenseite der Öffnung 3, von Norden. Rechts neben dem Massstab steckt im Kernmauerwerk noch ein letzter Stein des ausgebrochenen Stichbogens.

war (siehe Abb. 6). Die Gewände bestanden mit grosser Wahrscheinlichkeit auch hier aus behauenem Tuffstein. In Analogie zum Befund in Öffnung 3 dürften auch in den zwei weiteren Ausbrüchen im Erdgeschoss Schiessscharten mit vergleichbaren Dimensionen eingebaut gewesen sein.

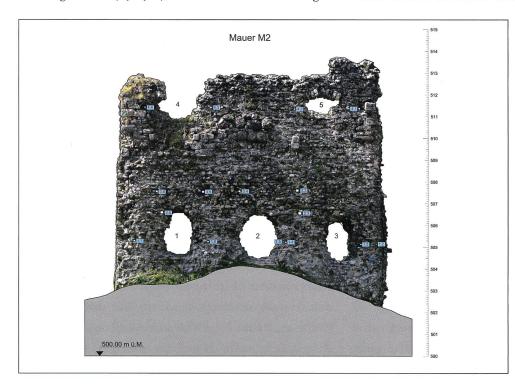
Mauerkrone Reste von zwei ehemals mit Stichbogen überwölbte Öffnungen (3, 4) (Abb. 8). Die Aussenfassade der Mauer M2 ist bis unterhalb der beiden Öffnungen 4 und 5 beraubt. Zwischen den beiden Öffnungen sind noch Teile des Mauermantels erhalten. Darüber fehlen die Mauermäntel fast vollständig. Bis auf wenige Tuffsteinquader sind auch die Gewändesteine der beiden Öffnungen verschwunden. Ob die Gewändesteine ausgebrochen worden sind oder aber langsam, Stück für Stück, zusammen mit dem Mauermantel abgestürzt sind, ist unklar. Die Innenfassade der Mauer M2 ist bis knapp über die Öffnungen 1 bis 3 sicher beraubt. Bei den Fehlstellen im Mauermantel über der dritten Gerüsthebelebene handelt es sich eher um nachträglich durch Umwelteinflüsse verursachte Mantelablösungen (Abb. 9). Das Gleiche gilt für die fehlenden Mauermäntel oberhalb der Maueröffnungen 4 und 5. Dort ist nur noch der allseitig freiliegende Mauerkern vorhanden.

8: Schänis SG, Ruine Niederwindegg, 2020. Plan der Aussenfassade der Mauer M2. Darin eingetragen sind die Nummern der Maueröffnungen und der Gerüsthebellöcher.

In den Aussen- und den Innenfassaden sind vier horizontal verlaufende Reihen Gerüsthebellöcher sichtbar. Der Abstand zwischen den einzelnen Reihen ist recht unregelmässig: Zwischen den Reihen 1 und 2 beträgt er ca. 1,3 m, zwischen den Reihen 2 und 3 ca. 1 m und zwischen den Reihen 3 und 4 ca. 3,8 m. Die Gerüsthebellöcher durchstossen das Mauerwerk heute grösstenteils vollständig. Ob dies vor dem Abbruch der Mauermäntel ebenfalls der Fall war, ist unsicher. Die Löcher 2.4 und 2.2 enden beispielsweise im Kernmauerwerk. Es ist deshalb denkbar, dass die zwei weiteren auf gleicher Höhe liegenden Gerüsthebellöcher 2.3 und 2.5 gleich ausgeführt waren.

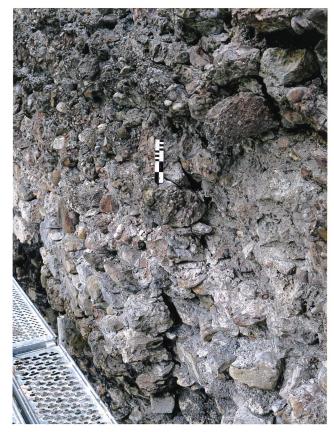
9: Schänis SG, Ruine Niederwindegg, 2020. Mauer M2, Innenfassade, von Südsüdosten. Der Mauermantel wurde in dieser Partie eher durch Frostsprengungen als durch Beraubung vom Mauerkern getrennt.

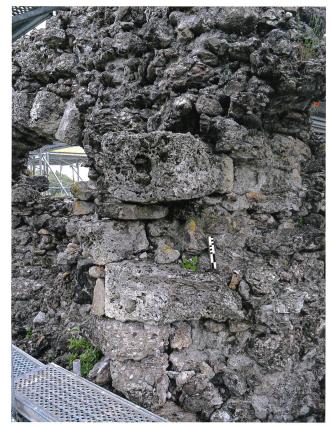
10: Schänis SG, Ruine Niederwindegg, 2020. Ecke M1/M2 mit Resten des Eckverbandes aus bossierten Tuffsteinquadern, von Norden.

Die ursprünglich wohl vollständig aus Tuffsteinquadern bestehende Ecke M1/M2 ist bis auf zwei wohl beim Ausbrechen zerbrochene Quader mit deutlich erkennbaren Bossen beraubt (Abb. 10).

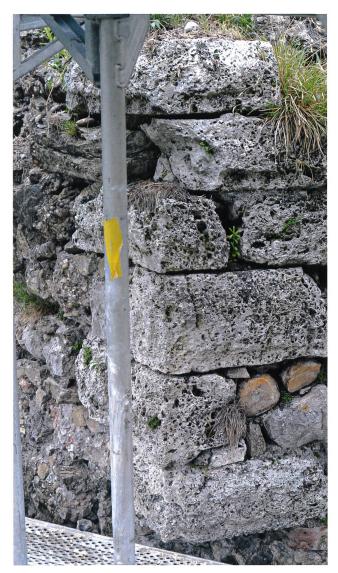
Von der ursprünglich wohl vollständig aus Tuffsteinquadern bestehenden Ecke M2/M3 ist auf der Höhe von Öffnung 4 noch ein Abschnitt aus sechs Quadern mit deutlich erkennbaren Bossen erhalten (Abb. 11).

11: Schänis SG, Ruine Niederwindegg, 2020. Ecke M2/M3, Reste des Eckverbandes aus bossierten Tuffsteinquadern, von Osten.

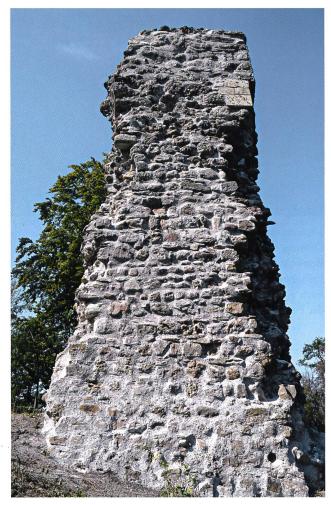
17: Schänis SG, Ruine Niederwindegg, 2020. Mauer M3, fertig in Stand gestellt, von Südosten. Der beinahe senkrechte Abbruch zum Burginneren hin lässt vermuten, dass die Mauer in dieser Richtung nie länger war.

3.3.4 Stirnseitige Abbrüche der Mauern M1 und M3 Die Mauern M1 und M3 enden in fast senkrechten Abbrüchen (Abb. 17). Es ist denkbar, dass die beiden Mauern nie viel länger waren. D.h., sie wären ursprünglich stirnseitig senkrecht abgemauert und möglicherweise gar mit besonders hervorgehobenen Eckverbänden versehen worden. Gerade deshalb könnten sie anlässlich der Abbrucharbeiten vollständig beraubt worden sein.<sup>15</sup>
