Artikel: Gesichert für die Zukunft : die Sanierung der Ruine Farnsburg 2019-2023

Autor: Reding, Christoph / Güntert, Gabriela / Diemand, Caroline

1. Einführung (Christoph Reding)

2. Das Sanierungsprojekt der Farnsburg 2019–2023 (Christoph Reding)

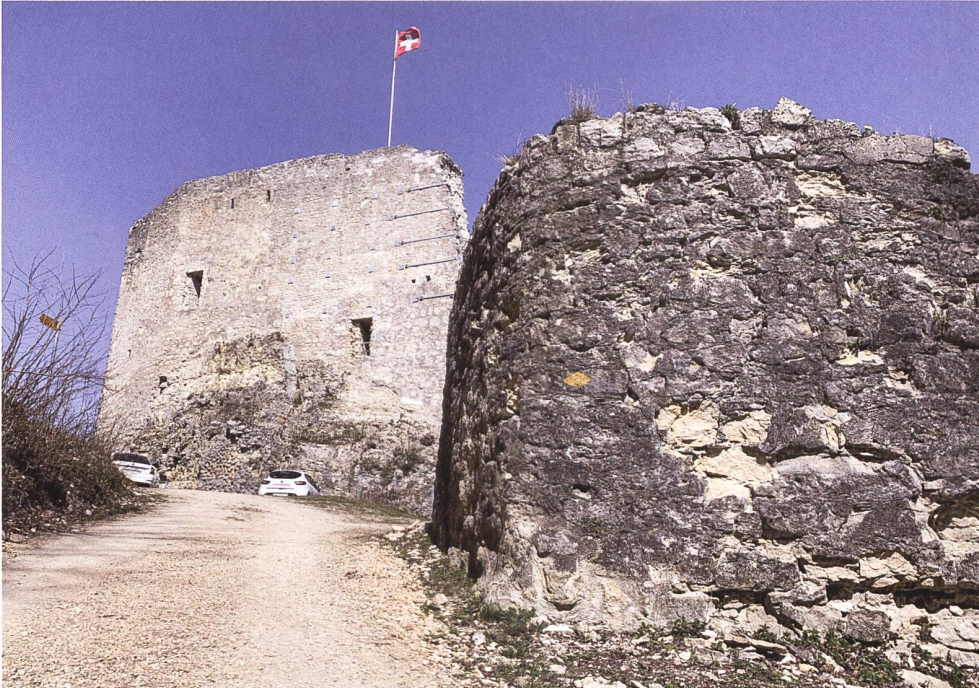
Der Sanierungsbedarf präsentierte sich im Vorfeld als sehr umfangreich und vielfältig. Das Mauerwerk wies tiefgründige Schäden auf (Abb. 6; siehe Kap. 3). Geotechnische Sicherungen des Untergrundes waren zu erwarten. Bezüglich der Sicherheit für die Besuchenden bestand dringender Handlungsbedarf. Auch eine Aufwertung des Ruinenareals – Stichworte Ruinenerlebnis und Inszenierung – mit verbesserter Wirkung und Lesbarkeit der Ruine, zielführender Besucherführung und -information, mit einheitlichen Brücken und Absturzsicherheiten sowie als facettenreicherer Naturstandort waren notwendig.

6: Die Ruhe vor dem Sturm – die Farnsburg kurz vor der aktuellen Sanierung. Rechts im Vordergrund die Barbakane mit den für Hauptrogenstein typischen Frostschäden an der Fassade.

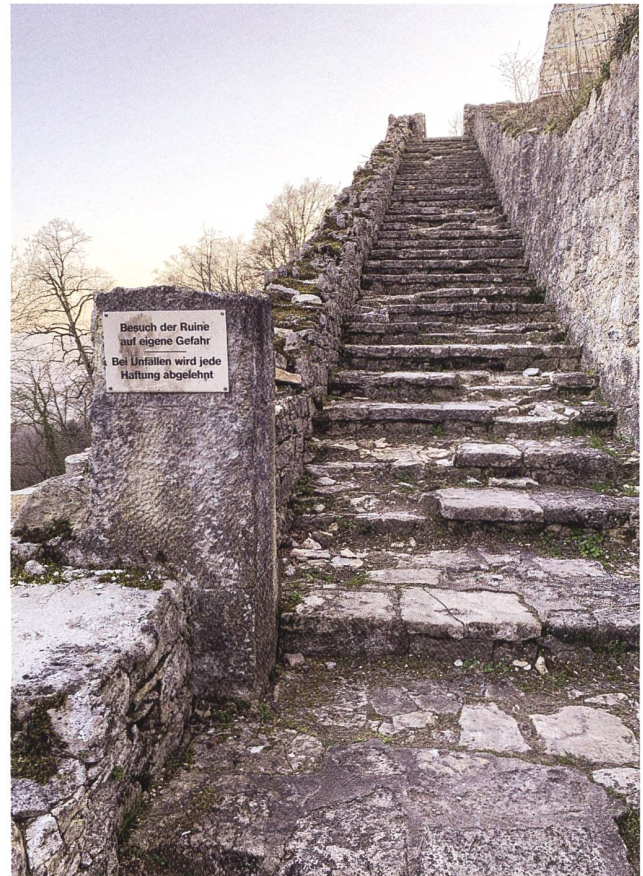
9: Die Lange Stiege im Jahr 2019 vor der Sanierung. Lose Steinplatten auf dem Treppenlauf sowie eine ungenügende Brüstungshöhe zeugen von der mangelnden Besuchersicherheit der Burgruine.

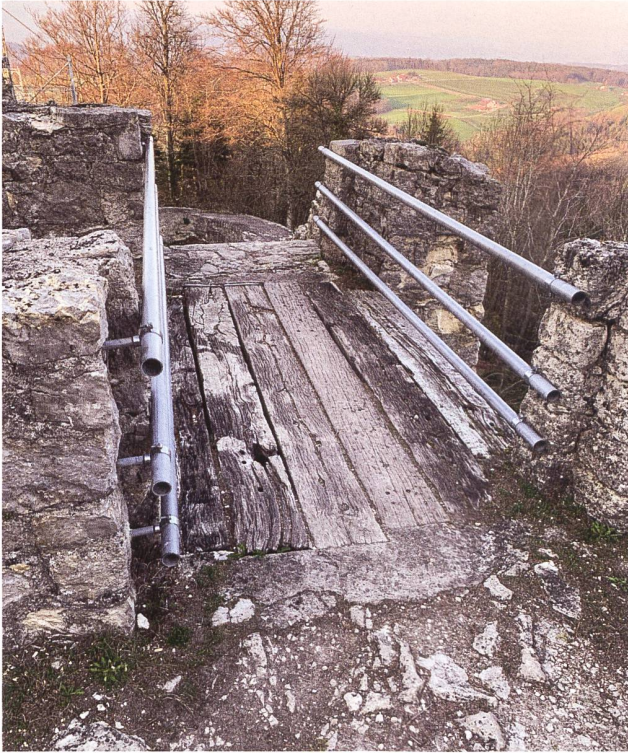
10: Die Brücke beim Pfisterhaus im Jahr 2019 vor der Sanierung. Das Gebilde aus alten Eisenbahnschwellen und Rohrstrangen genügte weder den Ansprüchen an die Besuchersicherheit noch an die Ästhetik.

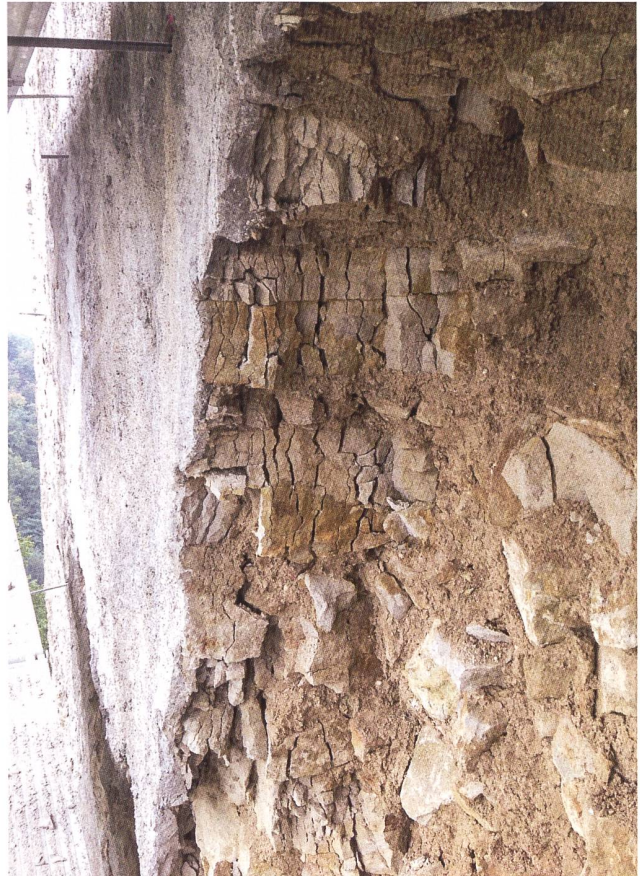
23: Die mit stark zementhaltigem Mörtel verfugte und so durch Frost vollständig zerstörte und abgelöste Mauerschale aus Hauptrogensteinen an der Südfassade der Schildmauer.

der genannten Natursteine sind nur bedingt frostbeständig, sie zersplittern und lösen sich mit der Zeit aus dem Mauerwerksverband (Abb. 23). Deshalb wurde bei der Sanierung 2019–2023 wie bei der Teilsanierung 2002/2003 wieder ein Laufentaler Kalkstein verwendet, der von grosser Witterungsbeständigkeit ist, farblich gut zum burgenzeitlichen Hauptrogenstein passt und mit dem in den letzten zwanzig Jahren auch bei anderen Ruinensanierungen gute Erfahrungen gemacht wurden. Beim Mörtel griffen wir auf einen Baustellenmörtel zurück, der sich in den letzten Jahrzehnten bei der Sanierung anderer Baselbieter Burgruinen bewährt hat.³⁸ Dieser Mörtel ist nach dem Abbinden frostsicher und weist eine gute Kapillarität auf, er verträgt sich sowohl mit Restaurierungsmörteln als auch mit burgenzeitlichen Mörteln.

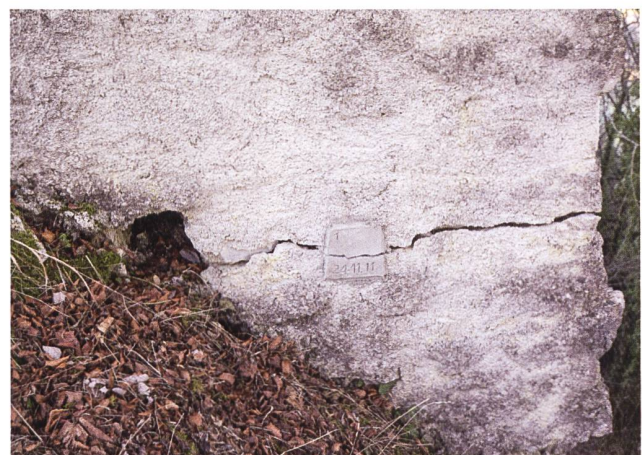
26: Ein im Jahre 2011 angebrachtes Zementsiegel an der Basis der Ringmauer (M1) im Unteren Burghof Nord wies bereits nach fünf Jahren Risse auf, welche auf die geologische Instabilität des Baugrundes zurückzuführen waren.

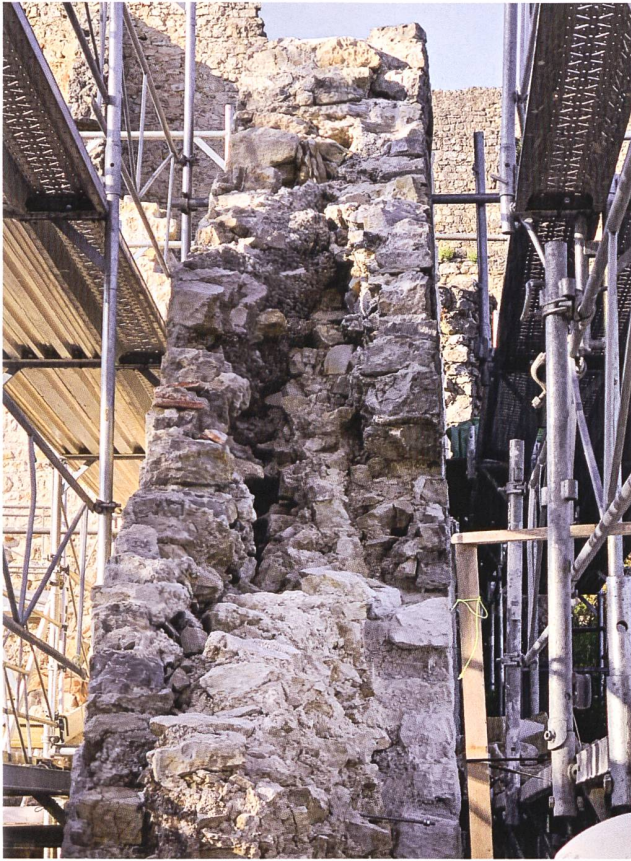
Die Zementüberzüge der Mauerkronen wiesen zahlreiche Risse auf, lösten sich vom Mauerwerk und waren nicht mehr dicht, die westliche Mauerschale drohte ausserdem an einzelnen Stellen auszubrechen. Im oberen Bereich war das Zweischalenmauerwerk im gesamten Querschnitt verwittert (Abb. 27). Diese Mauerkrone musste daher auf jeden Fall abgebrochen werden. Einem Wiederaufbau auf die vorgefundene Höhe hätte die

27: Blick in das Innenleben der zu Teilen bereits abgetragenen Ringmauer im Unteren Burghof Nord. Die Mauer-schalen stammen von einer Sanierung aus den 1940er- und 1950er-Jahren, nur ein Teil des Mauer-kerns ist noch burgen-zeitlich.

Mauer statisch nicht standgehalten und er hätte einen weiteren Abbruch von burgenzeitlichem Bestand ausgelöst. Um möglichst viel vom Originalbestand erhalten zu können und den Windkräften weniger Angriffsfläche zu bieten, verzichteten wir deshalb auf eine Rekonstruktion. Die Schwächen der nördlichen hangseitigen Fundamentzone glichen wir durch eine geotechnische Sicherung mittels vier Betonfundamenten aus.⁴⁰

Kalkmörtel im Mauer-kern künftig vor Wasser und damit einhergehend Frostschäden zu schützen, wurde die Krone nach dem Rückbau mindestens drei Steinlagen hoch neu aufgemauert. Der Rückbau von burgenzeitlichem Mauerwerk bedeutete insbesondere für die bauarchäologische Dokumentation einen grossen zusätzlichen Aufwand, hat aber auch neue Erkenntnisse zur Baugeschichte der Anlage gebracht. So wurde beispielsweise beim Rückbau im nördlichen Mauerabschnitt eine bisher unbekannte Fensteröffnung entdeckt (Abb. 47). Aus gestalterischen und didaktischen Gründen, als Hinweis auf frühere Nutzungen, wurde die Fensteröffnung in gleicher Grösse und Form an derselben Lage rekonstruiert (Abb. 28).

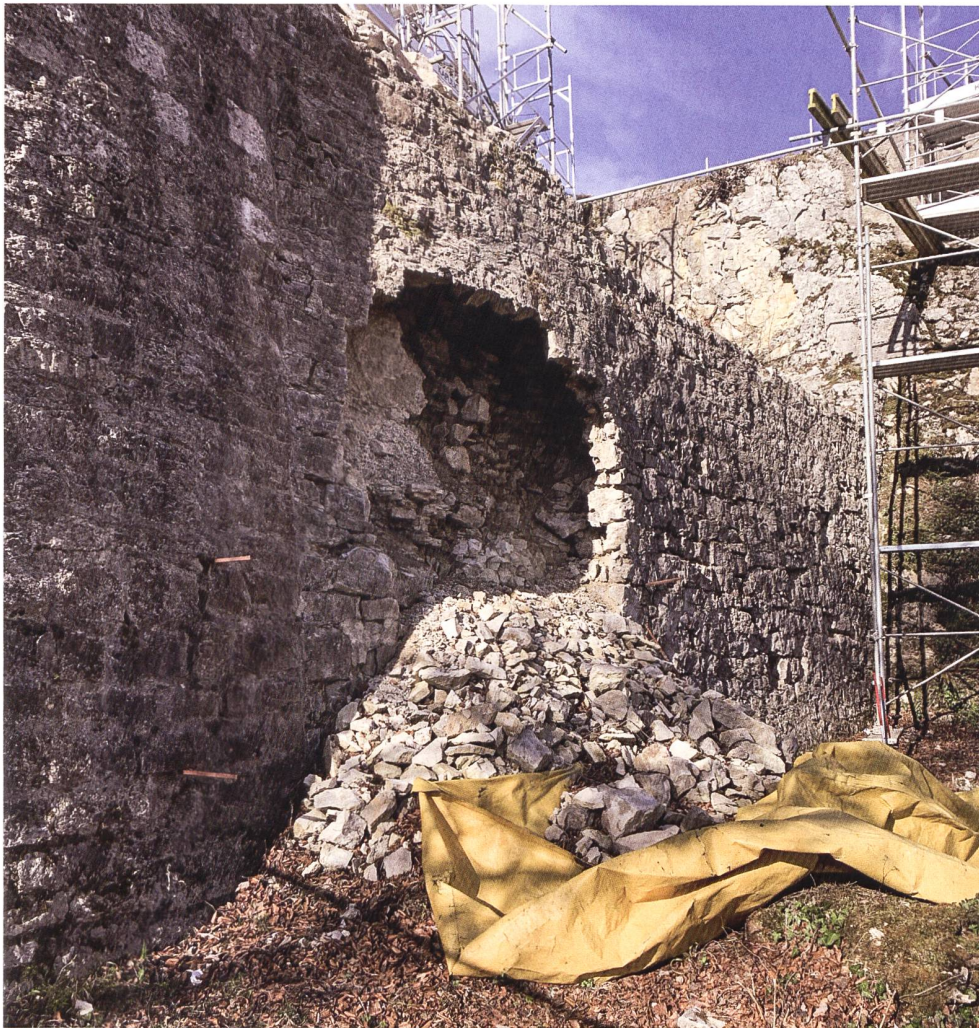
29: Die nördliche Abschlussmauer des Brunnenhauses vor der Sanierung mit einer aufgebrochenen Mauerschalenablösung infolge eingesickerten und gefrorenen Meteorwassers.

Ebenfalls in der ersten Bauetappe wurde das sogenannte Brunnenhaus mit seinem einst tiefen Sodbrunnen saniert. Und auch in diesem Teil der Ruine führte uns die Suche nach den Ursachen von Schäden zu unüblichen Sanierungsmassnahmen. Die nördliche Abschlussmauer des Brunnenhauses (M77) beispielsweise wurde 1930/1931 saniert und später komplett neu gebaut (siehe Kap. 5.2.1). Vor Baubeginn musste hier ein Fassadenabschnitt nach einem Mauerwerksausbruch sogar gesperrt werden, da ein weiterer Teileinsturz zu befürchten war (Abb. 29). Vertikal und horizontal geklüftete Felschichten des Baugrundes führten dazu, dass sich Meteorwasser vom Brunnenhaus selber, aber auch von den höher gelegenen Ruinenbereichen hinter dieser direkt vor den Felsen gestellten Mauer stauen konnte und mit der Zeit das Mauerwerk von hinten her auflöste.

Die Schäden an dieser Mauer des Brunnenhauses waren beim Studium ab Gerüst bereits so massiv, dass die Mauer vollständig abgebrochen werden musste. Um das gewohnte Bild zu erhalten, ohne nochmals dieselben Schäden wie bei früheren Massnahmen zu provozieren, und um auf eine aufwändige Entwässerungslösung hinter der Mauer verzichten zu können, wurde die neue Mauer (M77) aufgestellt. So steht sie heute auf einem Betonriegel über drei Betonstützen (Abb. 30). Durch diese Hilfskonstruktion bleibt unterhalb der aufgestellten Mauer der Felsen frei, eine Entwässerung des Brunnenhauses ist auf der gesamten Mauerbreite freimöglich und Meteorwasser kann im unteren Burghof Nord natürlich versickern. Optisch wurden der Betonriegel und die Betonstützen durch eine Anböschung mit Abbruchmaterial aus dem Rückbau der Ringmauer (M1) kaschiert.

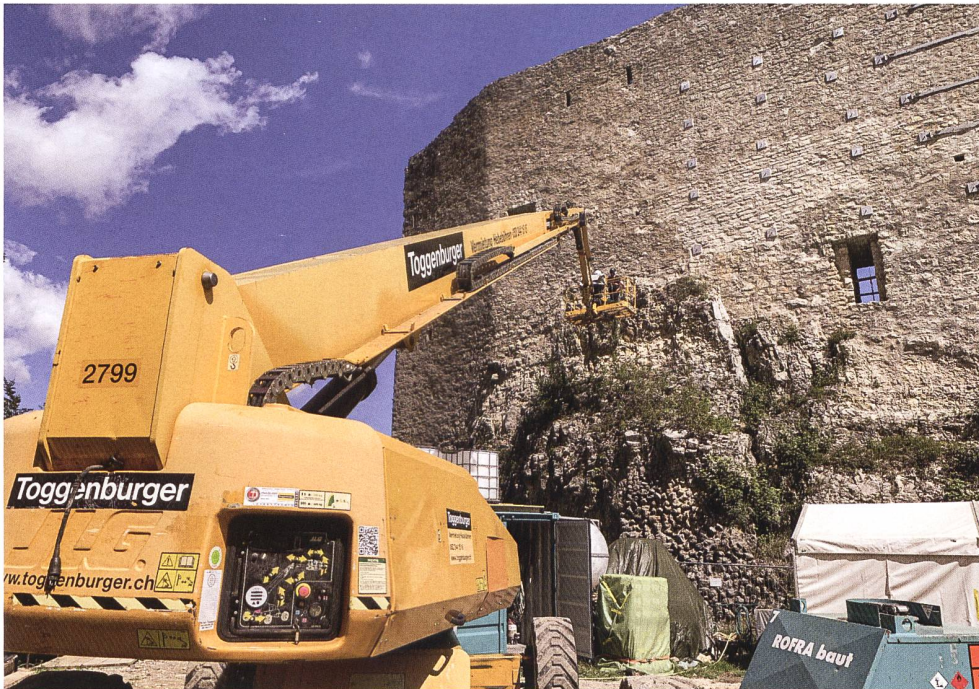
37: Mittels einer weitreichenden Hebebühne wird 2021 die Südfassade der Schildmauer nach Schäden inspiziert. Das volle Ausmass der Schäden trat dann erst im Folgejahr bei der Sanierung der Mauer zu Tage.

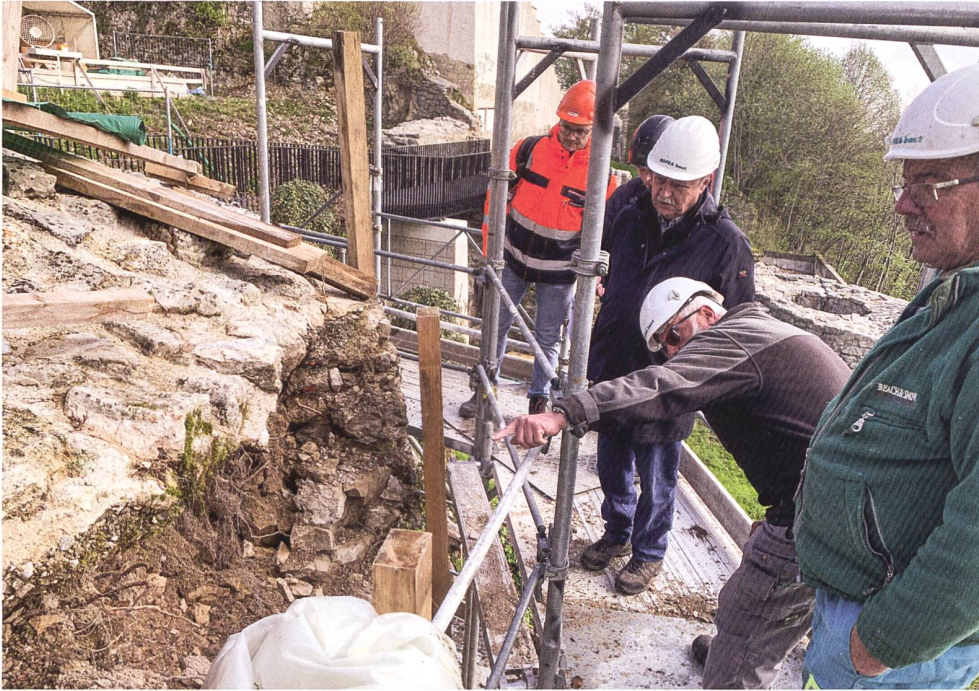
44: Überraschungen bis zuletzt: Bauführer Rolf Frei zeigt dem Bundesexperten Daniel Gutscher die nur mit losem Schutt unterfüllte Kronenabdeckung der Barbakane.

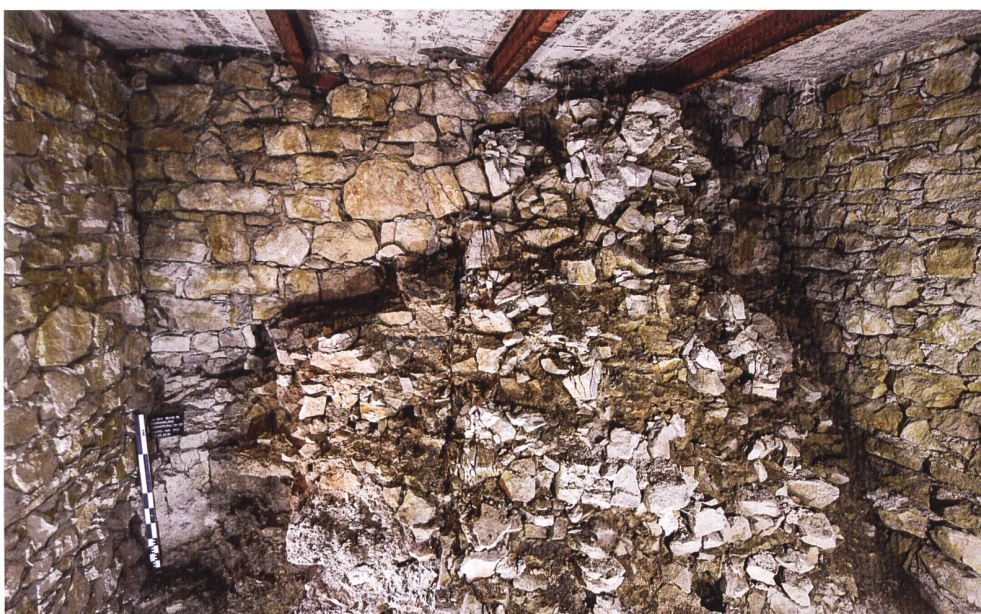
59: Mauerpfeiler im Hohlraum unter dem Pfisterhaus. Gut erkennbare, mit Anzug verlaufende Mauerfuge zwischen der verputzten, frostgeschädigten Mauerschale des älteren Mauerpfeilers (rechts) und der anstossenden Ummauerung des jüngeren Sockelmauerwerks mit vermauerten Steinen aus Quelltuff (links). Blick gegen Nordwesten.

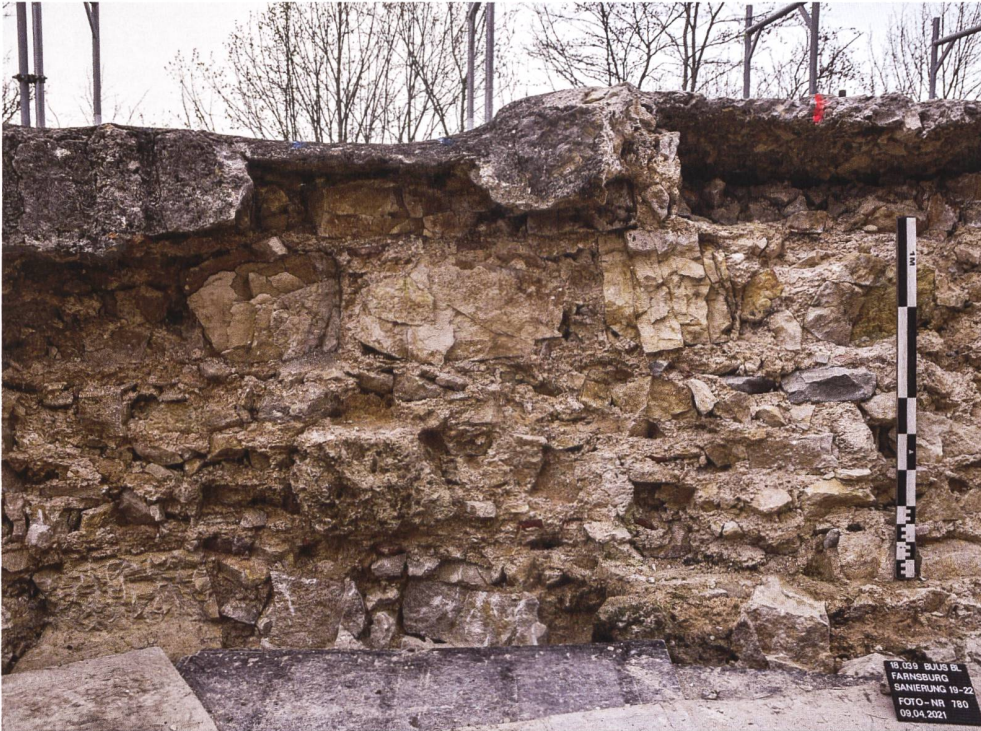
Am Blauen Turm (M78) waren vor allem am Zementüberzug der Mauerkrone und an der inneren, zum Teil noch burgenzeitlichen Mauerschale Schäden zu beobachten. Die Krone wies mehrere durchgehende Risse auf und war unterhöhlt (Abb. 62), und der Mauerkern bestand zuoberst lediglich aus einer Schuttverfüllung. Eine Mauerkronensicherung durch eine Erneuerung des Zementüberzugs oder durch Übermauerung war auf dieser Unterlage nicht möglich, und wir befürchteten, dass ein tragfähiges Niveau mit entsprechendem Aufwand erst weit unter der vorgefundenen Mauerkrone hätte erreicht werden können.

62: Die Mauer des Blauen Turms nach Rückbau der instabilen inneren Mauer- schale während der Sanie- rung 2019–2023. Darüber liegt die Abdeckung aus Zement von 1965. Blick gegen Osten.
