### Sanierung Farnsburg 2019 bis 2023 – der Film!

### 1.1. Lage der Farnsburg

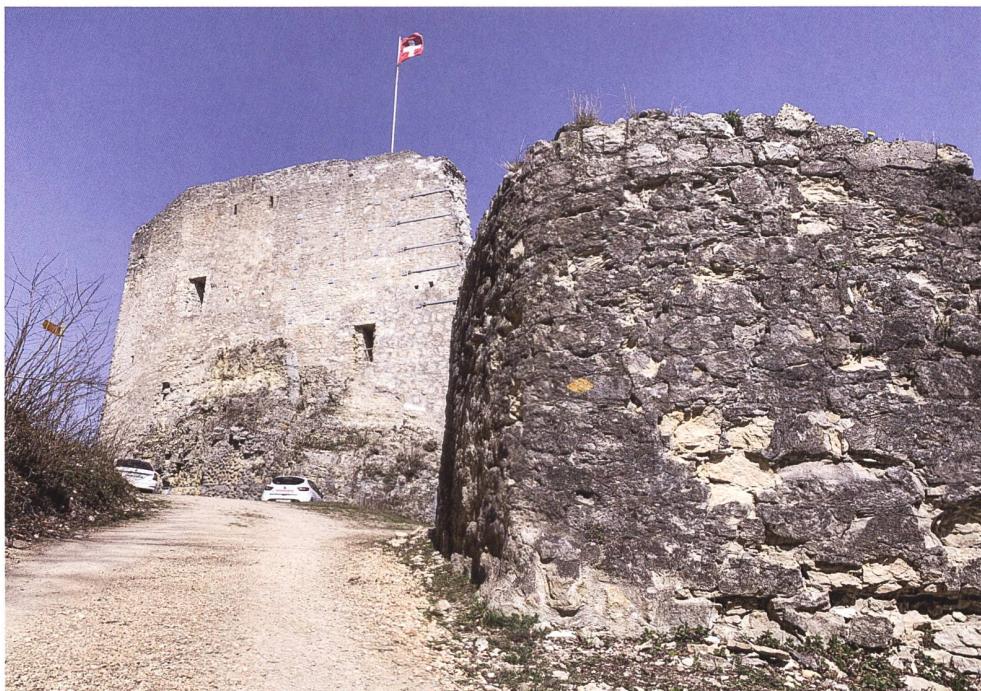
Der Sanierungsbedarf präsentierte sich im Vorfeld als sehr umfangreich und vielfältig. Das Mauerwerk wies tiefgründige Schäden auf (Abb. 6; siehe Kap. 3). Geotechnische Sicherungen des Untergrundes waren zu erwarten. Bezuglich der Sicherheit für die Besuchenden bestand dringender Handlungsbedarf. Auch eine Aufwertung des Ruinenareals – Stichworte Ruinenerlebnis und Inszenierung – mit verbesserter Wirkung und Lesbarkeit der Ruine, zielführender Besucherführung und -information, mit einheitlichen Brücken und Absturzsicherheiten sowie als facettenreicher Naturstandort waren notwendig.

6: Die Ruhe vor dem Sturm – die Farnsburg kurz vor der aktuellen Sanierung. Rechts im Vordergrund die Barbakane mit den für Hauptrogenstein typischen Frostschäden an der Fassade.

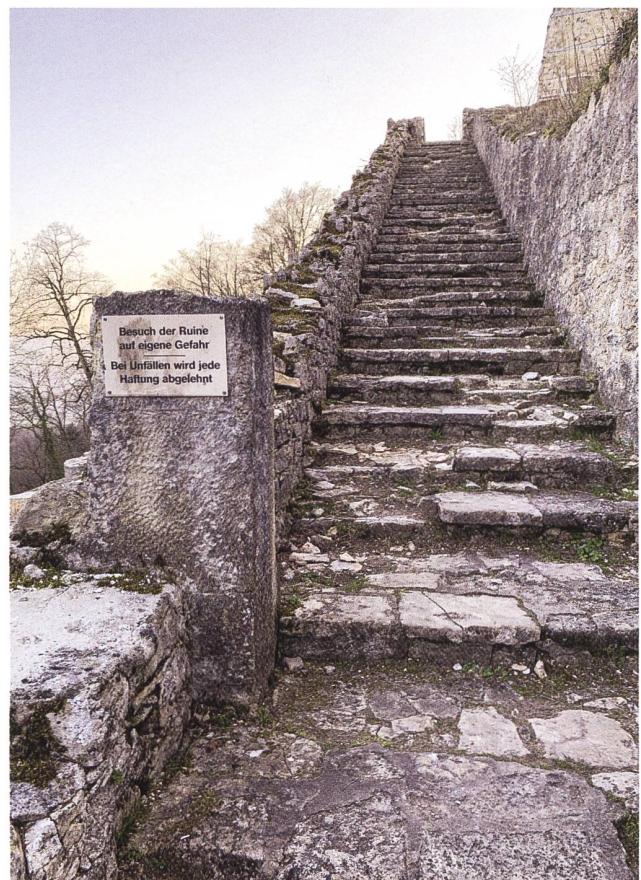
9: Die Lange Stiege im Jahr 2019 vor der Sanierung. Lose Steinplatten auf dem Treppenlauf sowie eine ungenügende Brüstungshöhe zeugen von der mangelnden Besuchersicherheit der Burgruine.

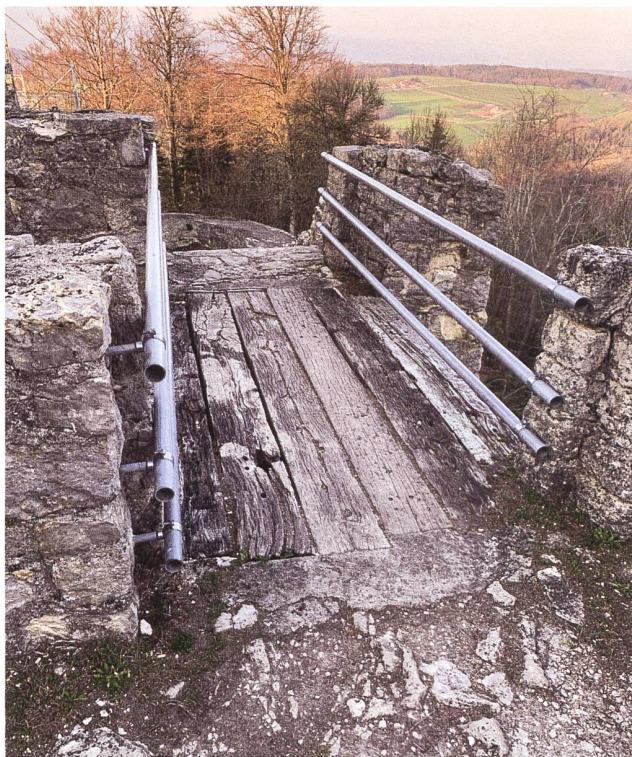
10: Die Brücke beim Pfisterhaus im Jahr 2019 vor der Sanierung. Das Gebilde aus alten Eisenbahnschwellen und Rohrstangen genügte weder den Ansprüchen an die Besuchersicherheit noch an die Ästhetik.

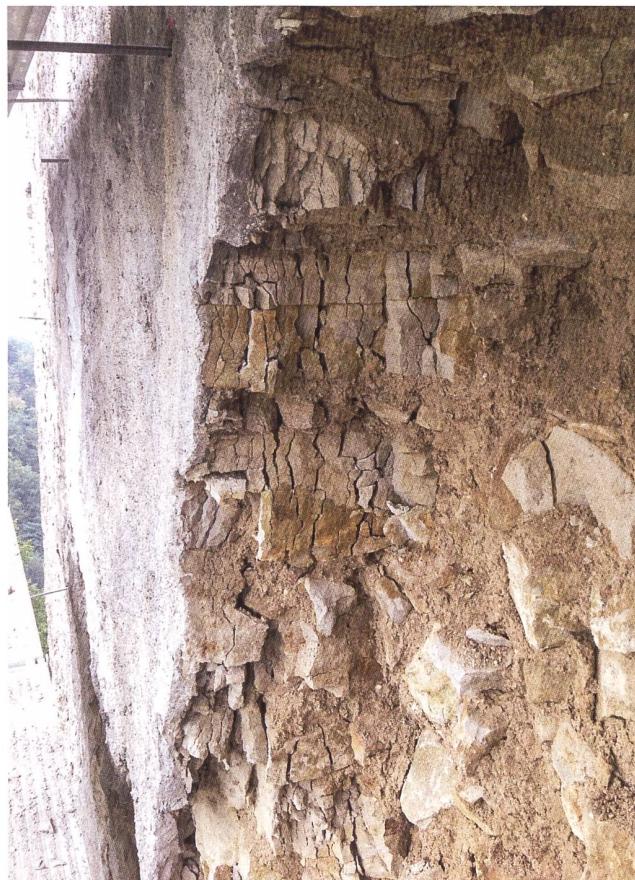
23: Die mit stark zementhaltigem Mörtel verfügte und so durch Frost vollständig zerstörte und abgelöste Mauerschale aus Hauptrogensteinen an der Südfassade der Schildmauer.

der genannten Natursteine sind nur bedingt frostbeständig, sie zersplittern und lösen sich mit der Zeit aus dem Mauerwerksverband (Abb. 23). Deshalb wurde bei der Sanierung 2019–2023 wie bei der Teilsanierung 2002/2003 wieder ein Laufentaler Kalkstein verwendet, der von grosser Witterungsbeständigkeit ist, farblich gut zum burgenzeitlichen Hauptrogenstein passt und mit dem in den letzten zwanzig Jahren auch bei anderen Ruinensanierungen gute Erfahrungen gemacht wurden. Beim Mörtel griffen wir auf einen Baustellenmörtel zurück, der sich in den letzten Jahrzehnten bei der Sanierung anderer Baselbieter Burgruinen bewährt hat.<sup>38</sup> Dieser Mörtel ist nach dem Abbinden frostsicher und weist eine gute Kapillarität auf, er verträgt sich sowohl mit Restaurierungsmörteln als auch mit burgenzeitlichen Mörteln.

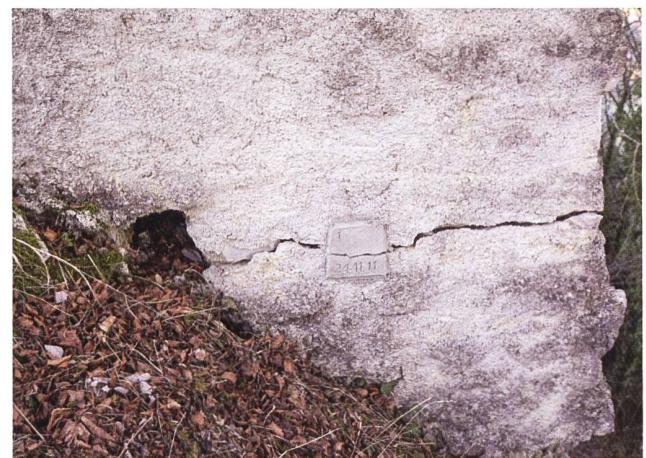
26: Ein im Jahre 2011 angebrachtes Zementsiegel an der Basis der Ringmauer (M1) im Unteren Burghof Nord wies bereits nach fünf Jahren Risse auf, welche auf die geologische Instabilität des Baugrundes zurückzuführen waren.

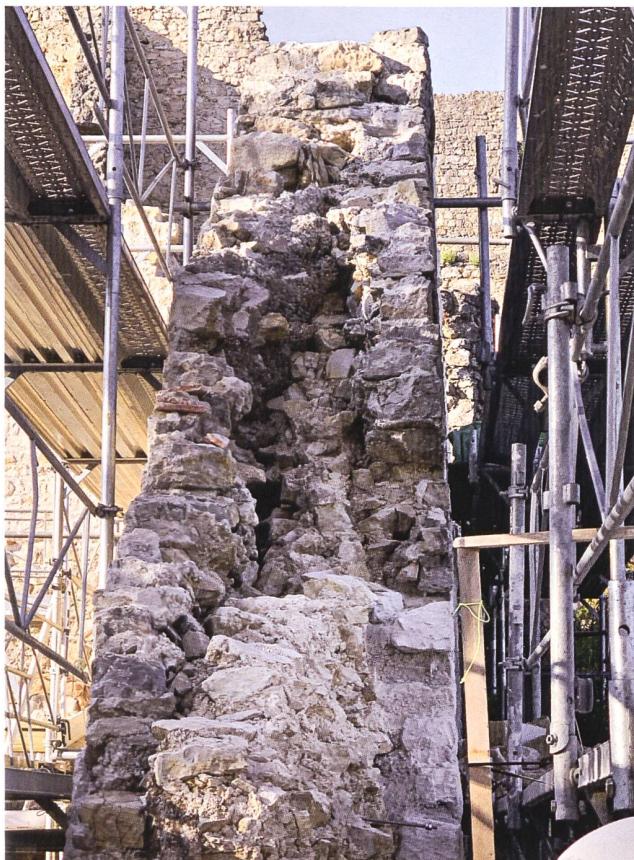
27: Blick in das Innenleben der zu Teilen bereits abgetragenen Ringmauer im Unteren Burghof Nord. Die Mauerschalen stammen von einer Sanierung aus den 1940er- und 1950er-Jahren, nur ein Teil des Mauerkerns ist noch burgenzeitlich.

Kalkmörtel im Mauerkern künftig vor Wasser und damit einhergehend Frostschäden zu schützen, wurde die Krone nach dem Rückbau mindestens drei Steinlagen hoch neu aufgemauert. Der Rückbau von burgenzeitlichem Mauerwerk bedeutete insbesondere für die bauarchäologische Dokumentation einen grossen zusätzlichen Aufwand, hat aber auch neue Erkenntnisse zur Baugeschichte der Anlage gebracht. So wurde beispielsweise beim Rückbau im nördlichen Mauerabschnitt eine bisher unbekannte Fensteröffnung entdeckt (Abb. 47). Aus gestalterischen und didaktischen Gründen, als Hinweis auf frühere Nutzungen, wurde die Fensteröffnung in gleicher Grösse und Form an derselben Lage rekonstruiert (Abb. 28).

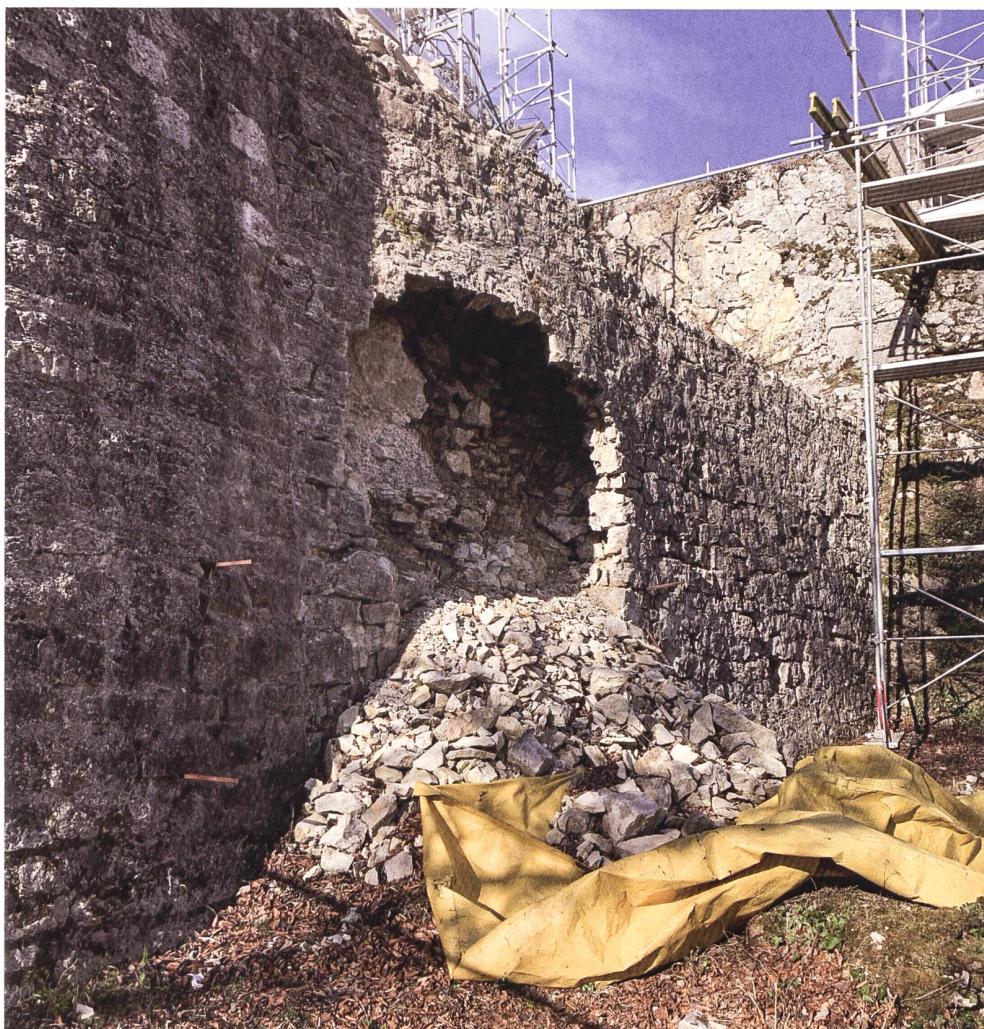
29: Die nördliche Abschlussmauer des Brunnenhauses vor der Sanierung mit einer aufgebrochenen Mauerschalenablösung infolge eingesickerten und gefrorenen Meteorwassers.

Ebenfalls in der ersten Bauetappe wurde das sogenannte Brunnenhaus mit seinem einst tiefen Sodbrunnen saniert. Und auch in diesem Teil der Ruine führte uns die Suche nach den Ursachen von Schäden zu unüblichen Sanierungsmassnahmen. Die nördliche Abschlussmauer des Brunnenhauses (M77) beispielsweise wurde 1930/1931 saniert und später komplett neu gebaut (siehe Kap. 5.2.1). Vor Baubeginn musste hier ein Fassadenabschnitt nach einem Mauerwerksausbruch sogar gesperrt werden, da ein weiterer Teileinsturz zu befürchten war (Abb. 29). Vertikal und horizontal geklüftete Felsenschichten des Baugrundes führten dazu, dass sich Meteorwasser vom Brunnenhaus selber, aber auch von den höher gelegenen Ruinenbereichen hinter dieser direkt vor den Felsen gestellten Mauer stauen konnte und mit der Zeit das Mauerwerk von hinten her auflöste.

Die Schäden an dieser Mauer des Brunnenhauses waren beim Studium ab Gerüst bereits so massiv, dass die Mauer vollständig abgebrochen werden musste. Um das gewohnte Bild zu erhalten, ohne nochmals dieselben Schäden wie bei früheren Massnahmen zu provozieren, und um auf eine aufwändige Entwässerungslösung hinter der Mauer verzichten zu können, wurde die neue Mauer (M77) aufgestelzt. So steht sie heute auf einem Betonriegel über drei Betonstützen (Abb. 30). Durch diese Hilfskonstruktion bleibt unterhalb der aufgestellten Mauer der Felsen frei, eine Entwässerung des Brunnenhauses ist auf der gesamten Mauerbreite frei möglich und Meteorwasser kann im unteren Burghof Nord natürlich versickern. Optisch wurden der Betonriegel und die Betonstützen durch eine Anböschung mit Abbruchmaterial aus dem Rückbau der Ringmauer (M1) kaschiert.

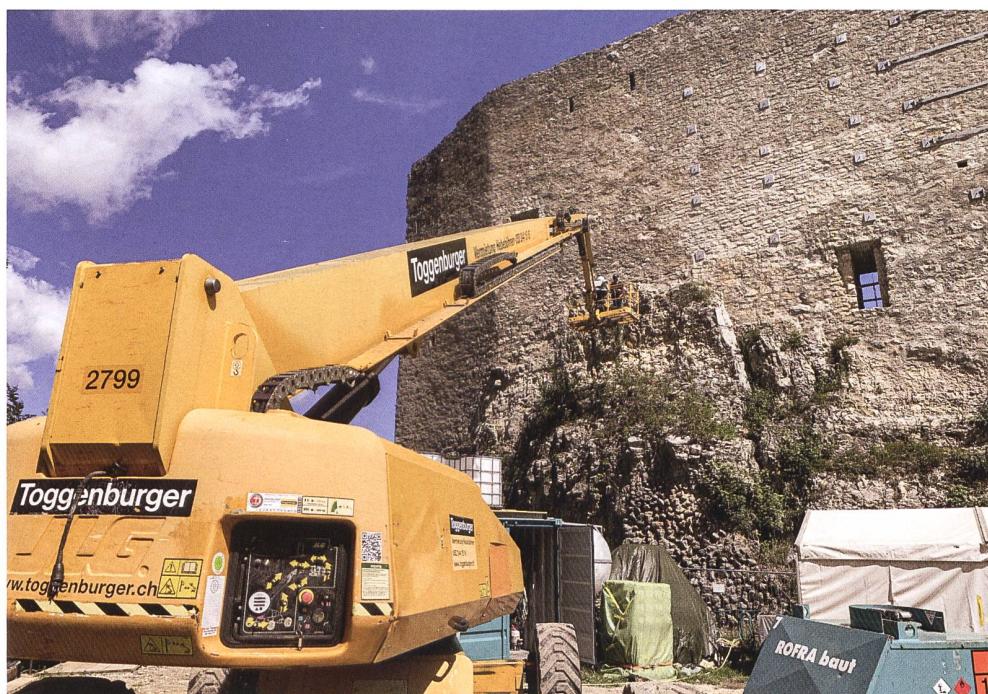
37: Mittels einer weitreichenden Hebebühne wird 2021 die Südfassade der Schildmauer nach Schäden inspiziert. Das volle Ausmass der Schäden trat dann erst im Folgejahr bei der Sanierung der Mauer zu Tage.

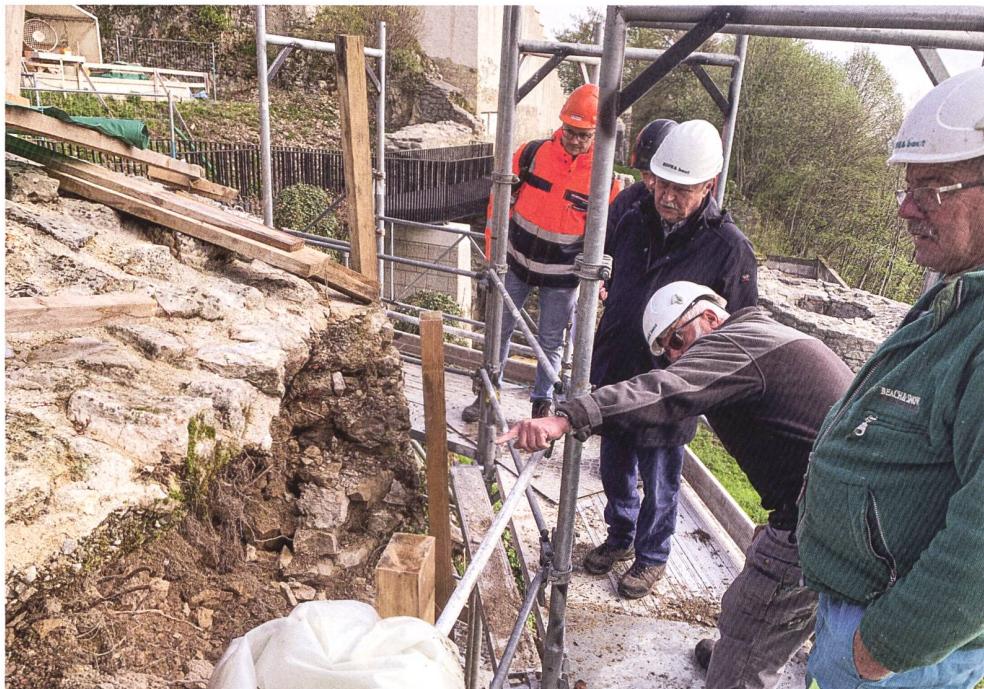
44: Überraschungen bis zuletzt: Bauführer Rolf Frei zeigt dem Bundesexperten Daniel Gutscher die nur mit losem Schutt unterfüllte Kronenabdeckung der Barbakane.

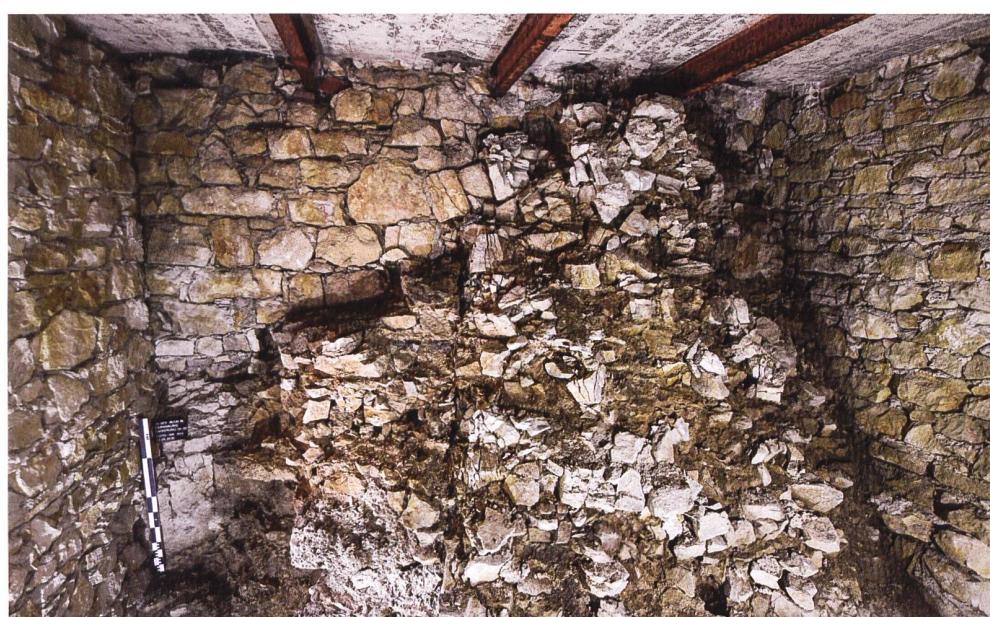
59: Mauerpfiler im Hohlräum unter dem Pfisterhaus. Gut erkennbare, mit Anzug verlaufende Mauerfuge zwischen der verputzten, frostgeschädigten Mauerschale des älteren Mauerpfilers (rechts) und der anstossenden Ummauerung des jüngeren Sockelmauerwerks mit vermauerten Steinen aus Quelltuff (links). Blick gegen Nordwesten.

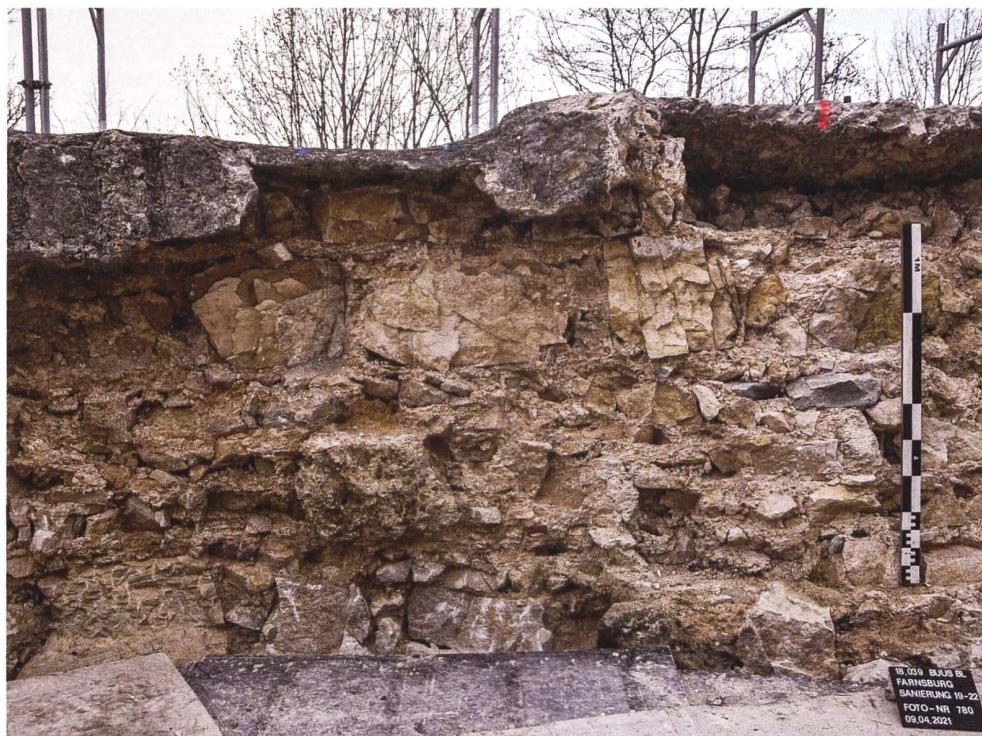
Am Blauen Turm (M78) waren vor allem am Zementüberzug der Mauerkrone und an der inneren, zum Teil noch burgenzeitlichen Mauerschale Schäden zu beobachten. Die Krone wies mehrere durchgehende Risse auf und war unterhöhlte (Abb. 62), und der Mauerkern bestand zuoberst lediglich aus einer Schuttverfüllung. Eine Mauerkronensicherung durch eine Erneuerung des Zementüberzugs oder durch Übermauerung war auf dieser Unterlage nicht möglich, und wir befürchteten, dass ein tragfähiges Niveau mit entsprechendem Aufwand erst weit unter der vorgefundenen Mauerkrone hätte erreicht werden können.

62: Die Mauer des Blauen Turms nach Rückbau der instabilen inneren Mauerschale während der Sanierung 2019–2023. Darüber liegt die Abdeckung aus Zement von 1965. Blick gegen Osten.
