**Artikel:** Gesichert für die Zukunft : die Sanierung der Ruine Farnsburg 2019-

2023

Autor: Reding, Christoph / Güntert, Gabriela / Diemand, Caroline

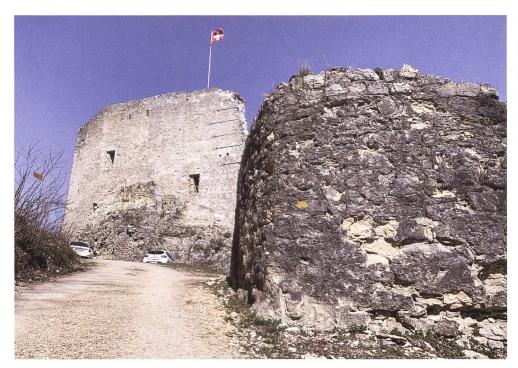
6: Die Ruhe vor dem Sturm – die Farnsburg kurz vor der aktuellen Sanierung. Rechts im Vordergrund die Barbakane mit den für Hauptrogenstein typischen Frostschäden an der Fassade.

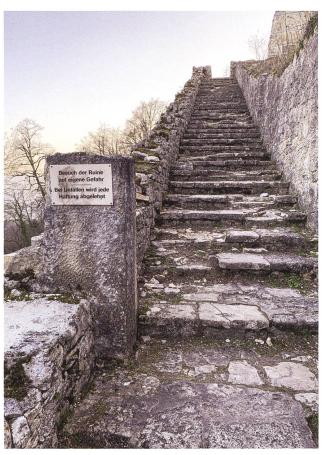
9: Die Lange Stiege im Jahr 2019 vor der Sanierung. Lose Steinplatten auf dem Treppenlauf sowie eine ungenügende Brüstungshöhe zeugen von der mangelnden Besuchersicherheit der Burgruine.

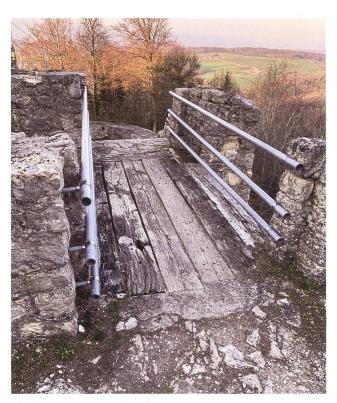
10: Die Brücke beim Pfisterhaus im Jahr 2019 vor der Sanierung. Das Gebilde aus alten Eisenbahnschwellen und Rohrstangen genügte weder den Ansprüchen an die Besuchersicherheit noch an die Ästhetik.

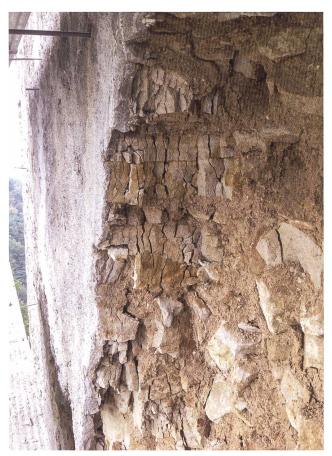
23: Die mit stark zementhaltigem Mörtel verfugte und so durch Frost vollständig zerstörte und abgelöste Mauerschale aus Hauptrogensteinen an der Südfassade der Schildmauer.

der genannten Natursteine sind nur bedingt frostbeständig, sie zersplittern und lösen sich mit der Zeit aus dem Mauerwerksverband (Abb. 23). Deshalb wurde bei der Sanierung 2019-2023 wie bei der Teilsanierung 2002/2003 wieder ein Laufentaler Kalkstein verwendet, der von grosser Witterungsbeständigkeit ist, farblich gut zum burgenzeitlichen Hauptrogenstein passt und mit dem in den letzten zwanzig Jahren auch bei anderen Ruinensanierungen gute Erfahrungen gemacht wurden. Beim Mörtel griffen wir auf einen Baustellenmörtel zurück, der sich in den letzten Jahrzehnten bei der Sanierung anderer Baselbieter Burgruinen bewährt hat.<sup>38</sup> Dieser Mörtel ist nach dem Abbinden frostsicher und weist eine gute Kapillarität auf, er verträgt sich sowohl mit Restaurierungsmörteln als auch mit burgenzeitlichen Mörteln.

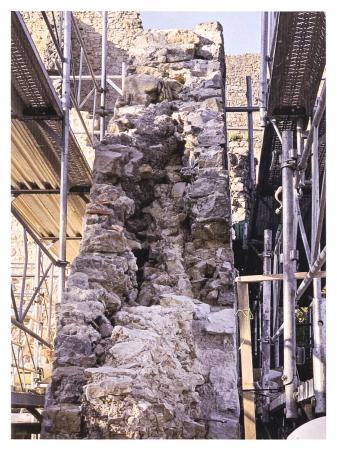
Die Zementüberzüge der Mauerkronen wiesen zahlreiche Risse auf, lösten sich vom Mauerwerk und waren nicht mehr dicht, die westliche Mauerschale drohte ausserdem an einzelnen Stellen auszubrechen. Im oberen Bereich war das Zweischalenmauerwerk im gesamten Querschnitt verwittert (Abb. 27). Diese Mauerkrone musste daher auf jeden Fall abgebrochen werden. Einem Wiederaufbau auf die vorgefundene Höhe hätte die

27: Blick in das Innenleben der zu Teilen bereits abgetragenen Ringmauer im Unteren Burghof Nord. Die Mauerschalen stammen von einer Sanierung aus den 1940er- und 1950er-Jahren, nur ein Teil des Mauerkerns ist noch burgenzeitlich.

Kalkmörtel im Mauerkern künftig vor Wasser und damit einhergehend Frostschäden zu schützen, wurde die Krone nach dem Rückbau mindestens drei Steinlagen hoch neu aufgemauert. Der Rückbau von burgenzeitlichem Mauerwerk bedeutete insbesondere für die bauarchäologische Dokumentation einen grossen zusätzlichen Aufwand, hat aber auch neue Erkenntnisse zur Baugeschichte der Anlage gebracht. So wurde beispielsweise beim Rückbau im nördlichen Mauerabschnitt eine bisher unbekannte Fensteröffnung entdeckt (Abb. 47). Aus gestalterischen und didaktischen Gründen, als Hinweis auf frühere Nutzungen, wurde die Fensteröffnung in gleicher Grösse und Form an derselben Lage rekonstruiert (Abb. 28).

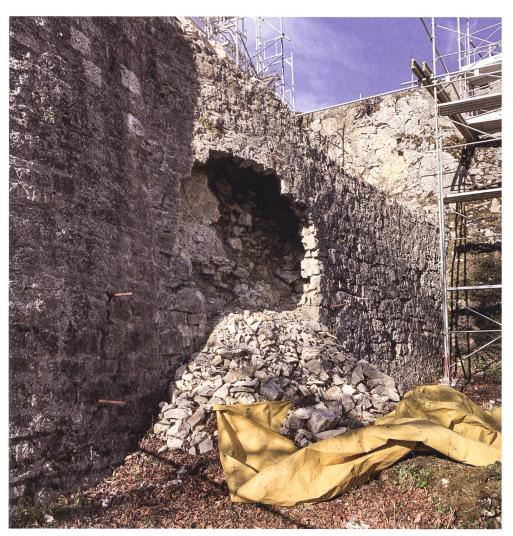
29: Die nördliche Abschlussmauer des Brunnenhauses vor der Sanierung mit einer aufgebrochenen Mauerschalenablösung infolge eingesickerten und gefrorenen Meteorwassers.

Ebenfalls in der ersten Bauetappe wurde das sogenannte Brunnenhaus mit seinem einst tiefen Sodbrunnen saniert. Und auch in diesem Teil der Ruine führte uns die Suche nach den Ursachen von Schäden zu unüblichen Sanierungsmassnahmen. Die nördliche Abschlussmauer des Brunnenhauses (M77) beispielsweise wurde 1930/1931 saniert und später komplett neu gebaut (siehe Kap. 5.2.1). Vor Baubeginn musste hier ein Fassadenabschnitt nach einem Mauerwerksausbruch sogar gesperrt werden, da ein weiterer Teileinsturz zu befürchten war (Abb. 29). Vertikal und horizontal geklüftete Felsschichten des Baugrundes führten dazu, dass sich Meteorwasser vom Brunnenhaus selber, aber auch von den höher gelegenen Ruinenbereichen hinter dieser direkt vor den Felsen gestellten Mauer stauen konnte und mit der Zeit das Mauerwerk von hinten her auflöste.

Die Schäden an dieser Mauer des Brunnenhauses waren beim Studium ab Gerüst bereits so massiv, dass die Mauer vollständig abgebrochen werden musste. Um das gewohnte Bild zu erhalten, ohne nochmals dieselben Schäden wie bei früheren Massnahmen zu provozieren, und um auf eine aufwändige Entwässerungslösung hinter der Mauer verzichten zu können, wurde die neue Mauer (M77) aufgestelzt. So steht sie heute auf einem Betonriegel über drei Betonstützen (Abb. 30). Durch diese Hilfskonstruktion bleibt unterhalb der aufgestelzten Mauer der Felsen frei, eine Entwässerung des Brunnenhauses ist auf der gesamten Mauerbreite frei möglich und Meteorwasser kann im unteren Burghof Nord natürlich versickern. Optisch wurden der Betonriegel und die Betonstützen durch eine Anböschung mit Abbruchmaterial aus dem Rückbau der Ringmauer (M1) kaschiert.

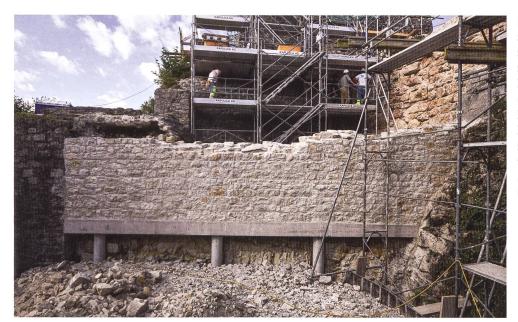
30: Eine innovative Sanierungsmassnahme an der neu erstellten Abschlussmauer des Brunnenhauses: Die neue Mauer steht auf einem Betonriegel über Betonstützen – eine Hilfskonstruktion, die danach mit Schutt angeböscht wurde, um künftig den dahinterliegenden Fels frei entwässern zu können.

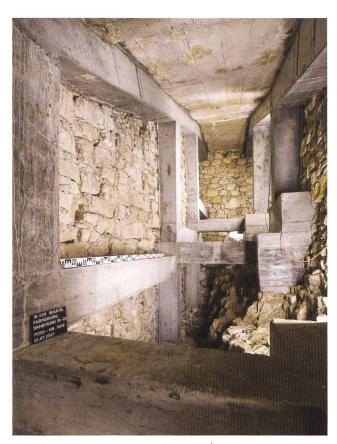
31: Der riesige Hohlraum unter der Langen Stiege mit dem neu errichteten Tragwerk aus Beton für die darüber liegende Treppe von 1931.

Nach sorgfältiger Prüfung verschiedenster Sanierungsvarianten, inklusive Abbruch und Neubau der Langen Stiege, wurde eine bauliche Sicherung bevorzugt, bei welcher der gesamte Baukörper mitsamt der Betontreppe erhalten bleiben konnte. Dafür wurde das bestehende Tragwerk mittels einer Stützen- und Riegelkonstruktion aus Beton im Innern der Langen Stiege verstärkt. Teil dieses neuen statischen Systems ist auch ein hangseitiger Längsriegel, der gleichzeitig für die geotechnische Felssicherung mittels Felsanker genutzt werden konnte.<sup>42</sup> Für zusätzliche Mauerwerksstabilität gegen Knicken sorgen ausserdem regelmässig angeordnete Betonstützen hinter der hohen Aussenmauer (M7) (Abb. 31). Diese sehr technische Lösung, ergänzt um einen grossflächigen Verputz der in grossen Teilen witterungsanfälligen und bereits angegriffenen Natursteine der Fassaden, hat es uns ermöglicht, den vorgefundenen Bestand in weiten Teilen nicht nur zu erhalten, sondern auch zu schützen.

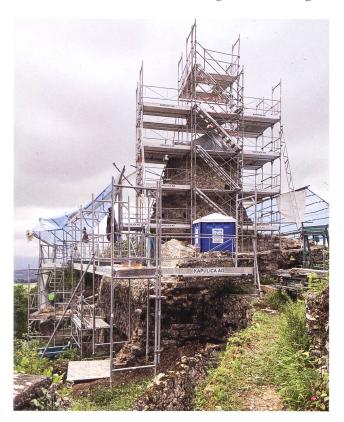
34: Die Nordwand des Amts- und Wohngebäudes im Vollgerüst: Das Giebelfeld mit dem charakteristischen Rundbogenfenster musste wegen seines schlechten Zustandes abgebrochen werden.

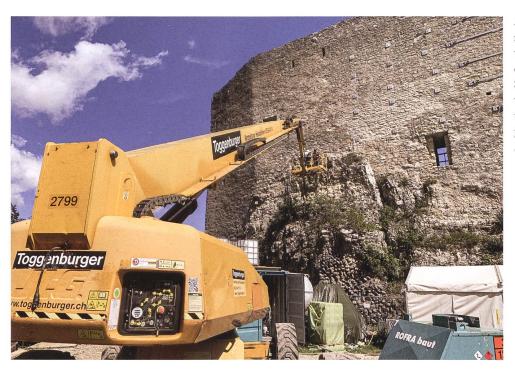
37: Mittels einer weitreichenden Hebebühne wird 2021 die Südfassade der Schildmauer nach Schäden inspiziert. Das volle Ausmass der Schäden trat dann erst im Folgejahr bei der Sanierung der Mauer zu Tage.

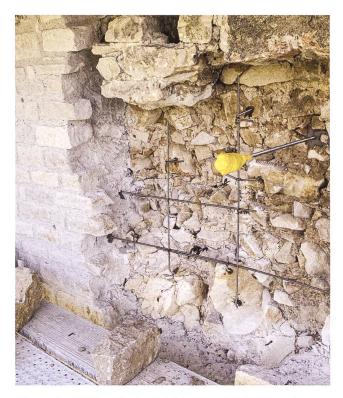
39: An der Südfassade der Schildmauer: Nach Abbruch der vom Frost zerstörten burgenzeitlichen Mauerschale wird das neu aufzuführende Mauerwerk mit Gewindestangen mit dem Kern verbunden.

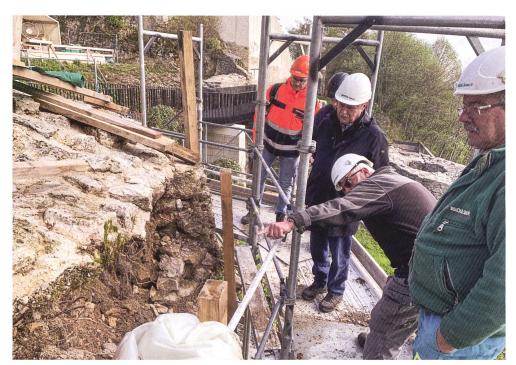
44: Überraschungen bis zuletzt: Bauführer Rolf Frei zeigt dem Bundesexperten Daniel Gutscher die nur mit losem Schutt unterfüllte Kronenabdeckung der Barbakane.

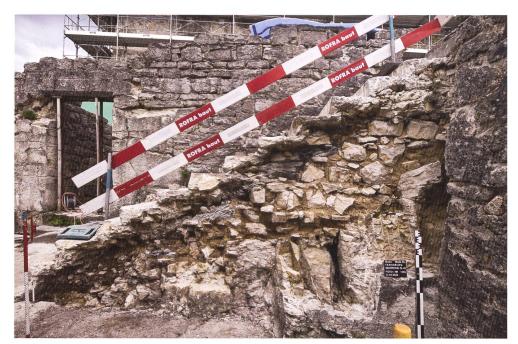
56: Die gemauerte Treppe zum Palas nach Rückbau der schadhaften Mauerschale während der Sanierung 2019–2023. Unter den Betontreppenstufen von 1930/1931 sind noch die Reste der burgenzeitlichen Sandsteinstufen erkennbar. Blick gegen Südwesten.

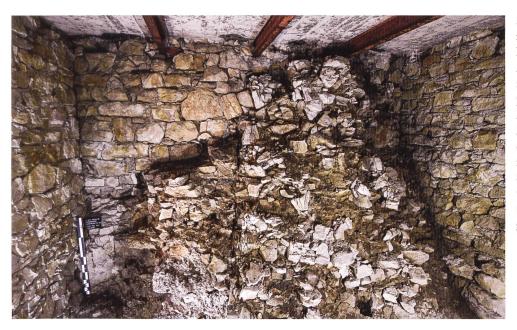
59: Mauerpfeiler im Hohlraum unter dem Pfisterhaus. Gut erkennbare, mit
Anzug verlaufende Mauerfuge zwischen der verputzten, frostgeschädigten
Mauerschale des älteren
Mauerpfeilers (rechts) und
der anstossenden Ummauerung des jüngeren
Sockelmauerwerks mit
vermauerten Steinen aus
Quelltuff (links). Blick
gegen Nordwesten.

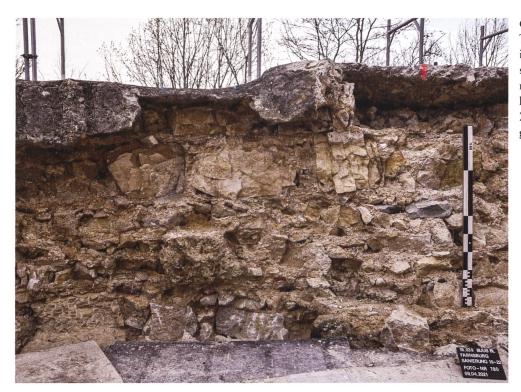
62: Die Mauer des Blauen Turms nach Rückbau der instabilen inneren Mauerschale während der Sanierung 2019–2023. Darüber liegt die Abdeckung aus Zement von 1965. Blick gegen Osten.
