Herausgeber: Schweizerischer Burgenverein

Band: 29 (2024)

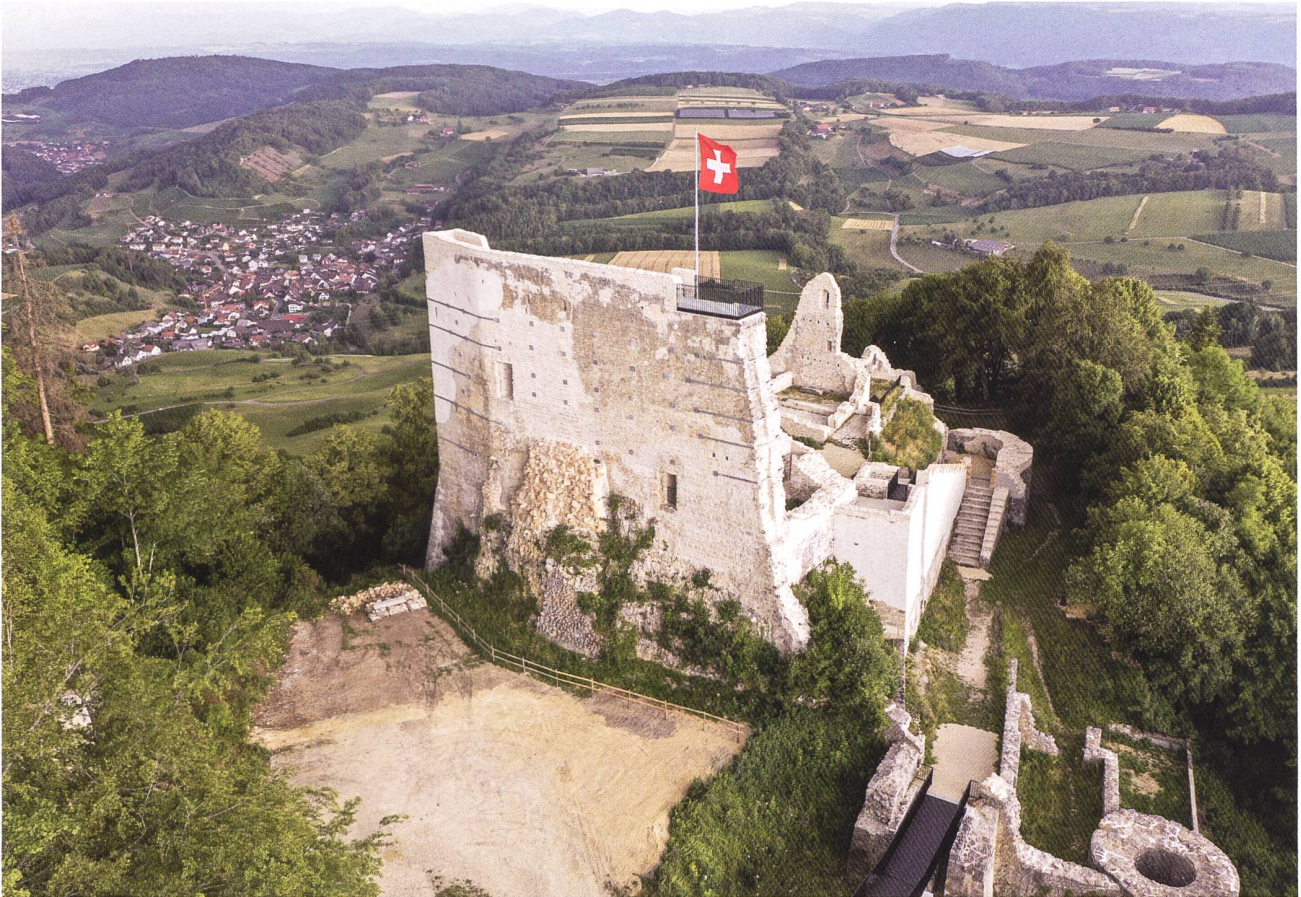
1: Hoch über dem Tafeljura mit Sicht in den Schwarzwald: die Farnsburg nach Abschluss der Sanierungsarbeiten im September 2023.

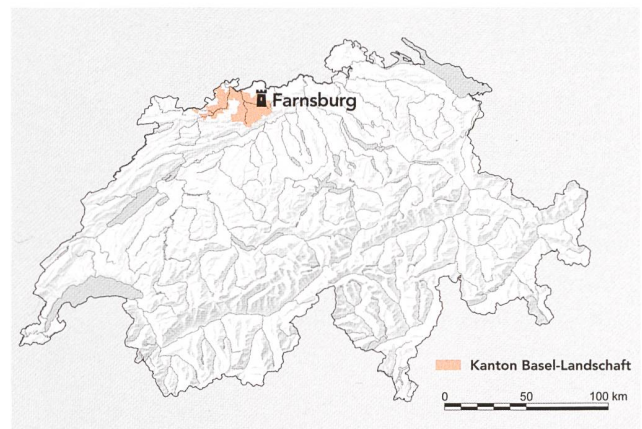
2: Karte der Schweiz mit der Lage der Farnsburg.

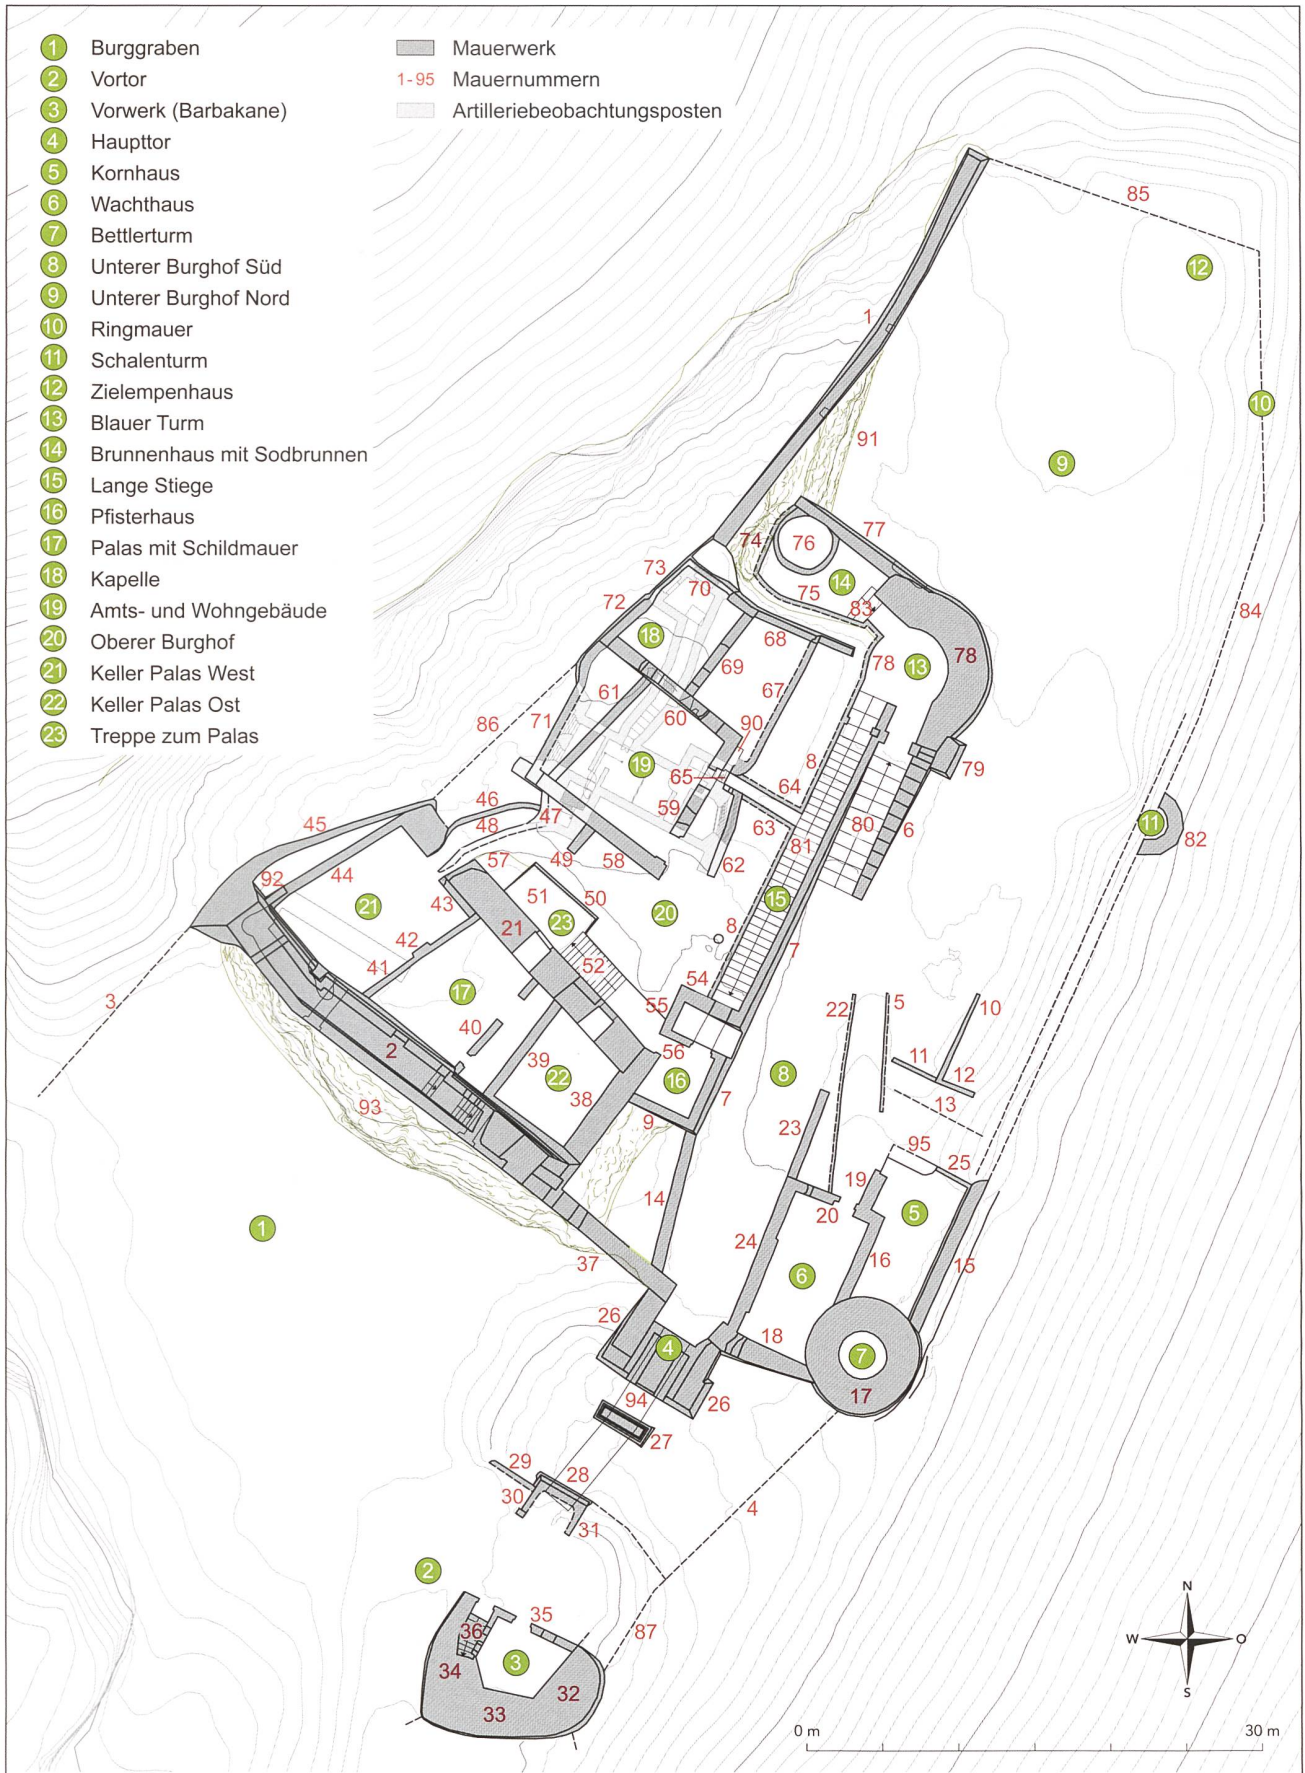
4: Grundrissplan der Farnsburg mit Mauernummern und Burggebäuden/-bereichen.

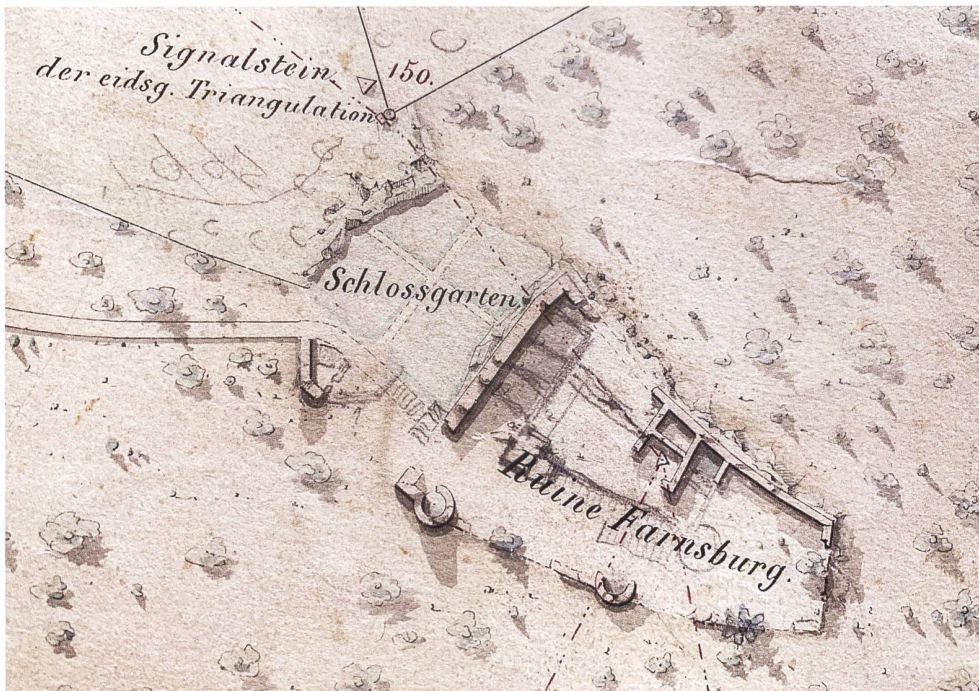
5: Grundriss der Burgruine Farnsburg auf dem Plan des Hofgutes von 1861. Schon 60 Jahre nach seiner Zerstörung ist der einstige Landvogteisitz zur Ruine verkommen.

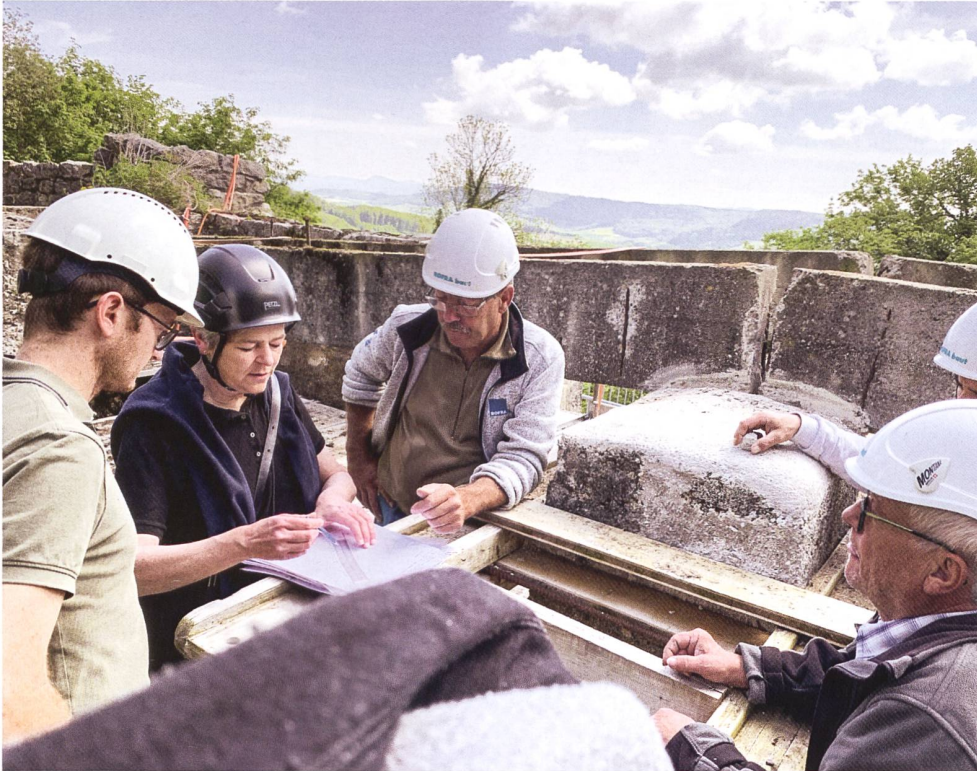
8: Jour fixe im Jahr 2022 am Mittelpfeiler der Brücke über den Burggraben: Bauleiterin Gabriela Güntert in Absprache mit Bauingenieur Manuel Wieland (links) und den Spezialisten der Baufirma.

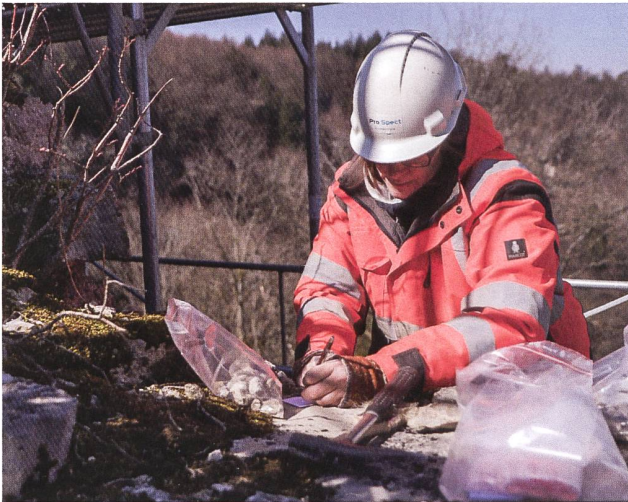
11: Die Archäologin Caroline Diemand bei der Probenentnahme. Die bauarchäologische Untersuchung erbrachte wichtige Erkenntnisse zur Baugeschichte der Farnsburg.

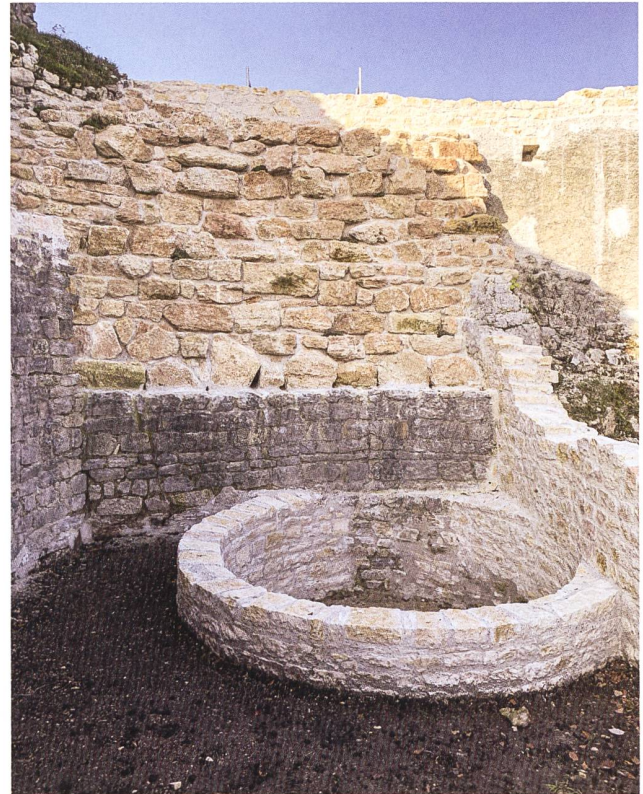
14: Die neue Felsvormauerung aus sogenanntem Gisibergstein im Brunnenhaus der Farnsburg. Sie dient künftig auch als Naturstandort für Flora und Fauna.

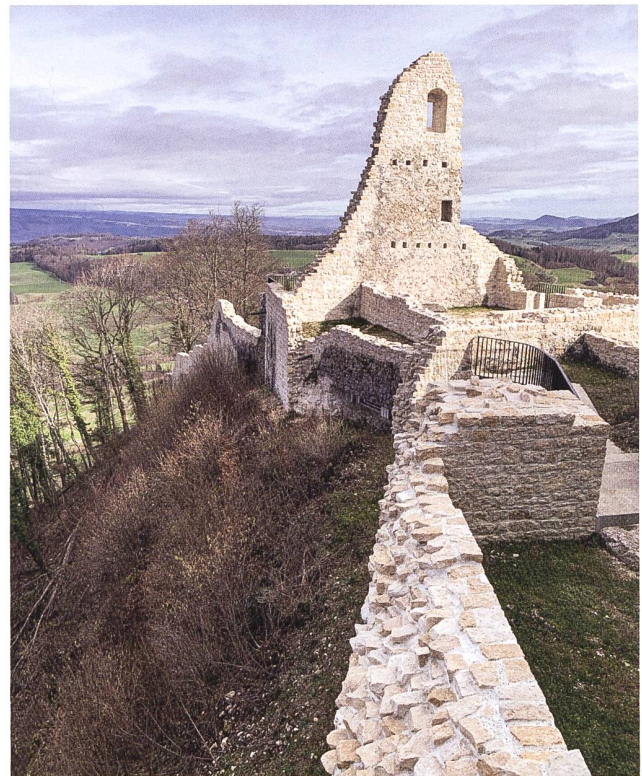
16: Für eine bessere Wahrnehmung des Befundes: Im Zuge der Sanierung neu ausgebildete Mauerzüge sollen den Ausbruch im Grundriss an der westlichen Flanke der Oberburg stärker betonen.

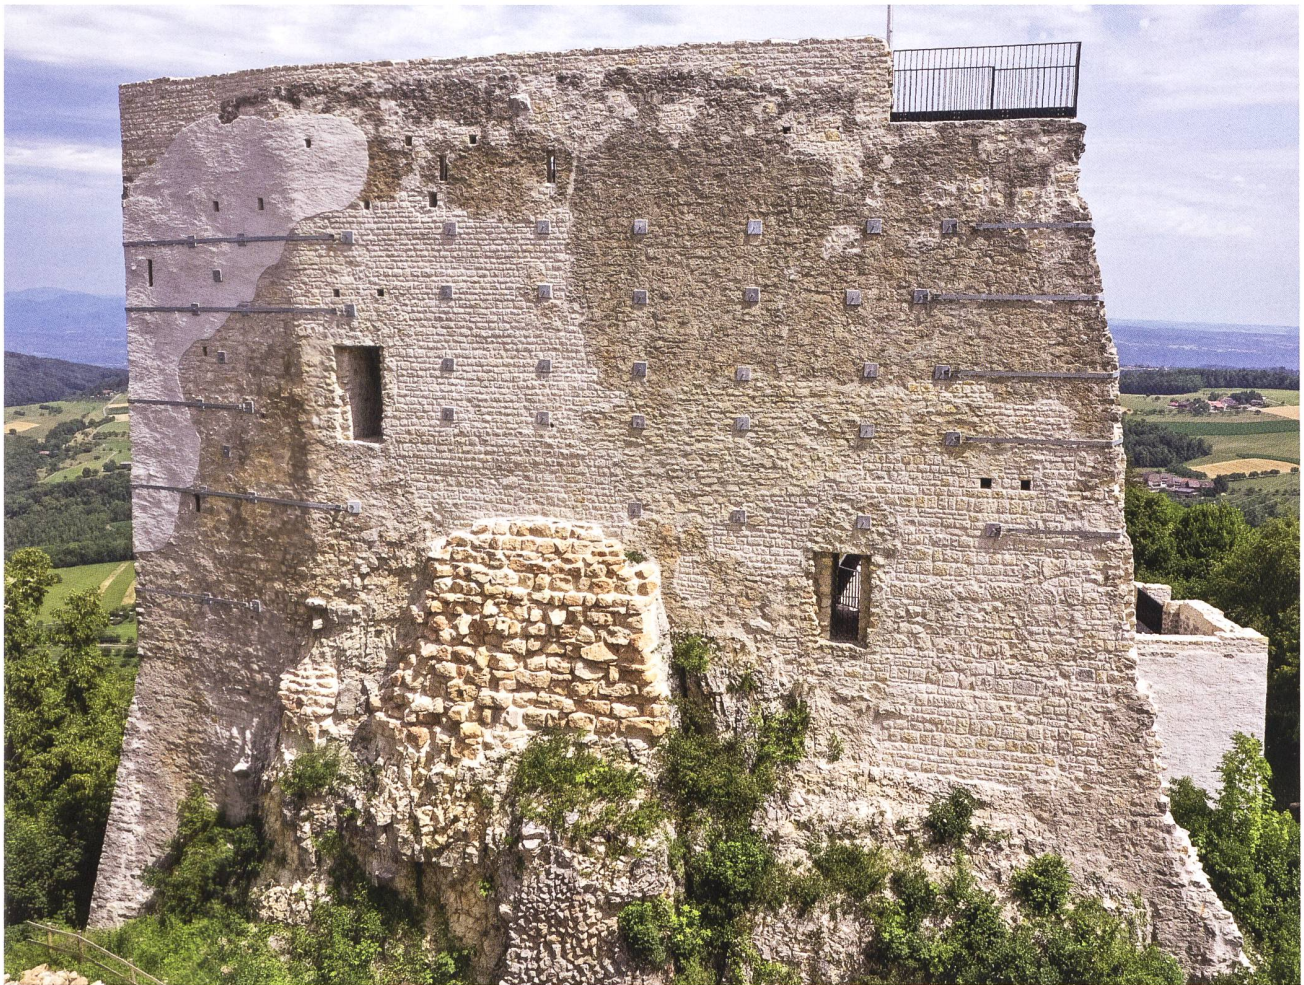
17: Die Schildmauer mit ersetzten Maueransichten und den Massnahmen zur statischen Sicherung aus Stahl – einem Korsett gleich – nach Abschluss der Sanierung. In luftiger Höhe befindet sich die neu eingerichtete Aussichtsplattform.

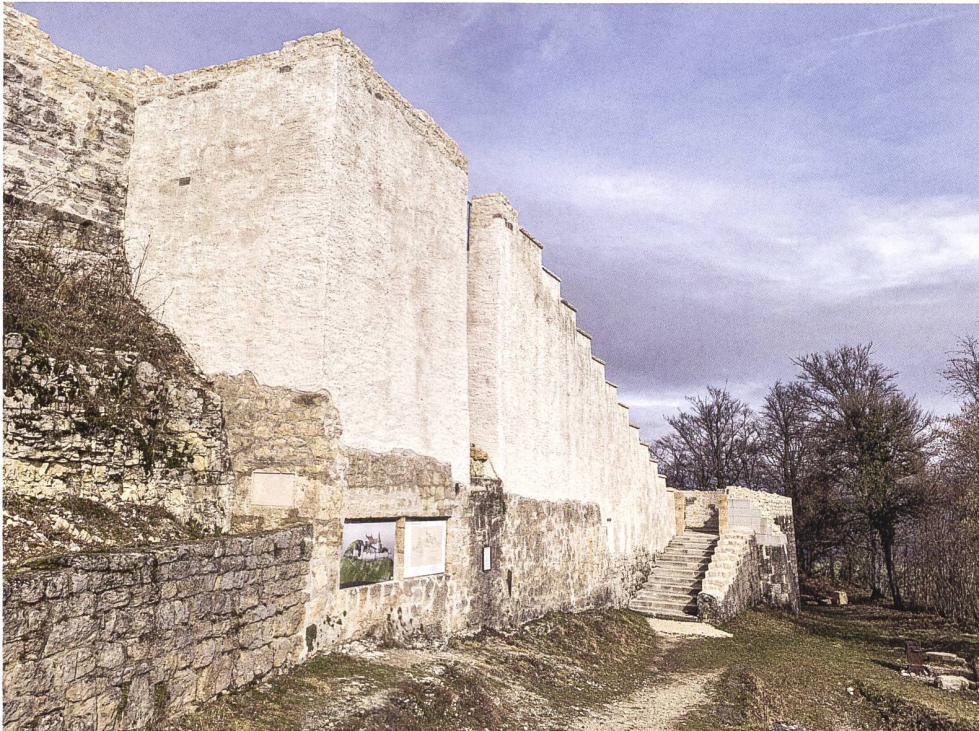
18: Die Lange Stiege und der Unterbau des Pfisterhauses nach Abschluss der Sanierung. Das Verputzen von Fassaden ist für Ruinen-sanierungen ungewöhnlich, im Falle der Farnsburg aber für frostgeschädigte Maueransichten in einigen Fällen die praktikabelste Lösung.

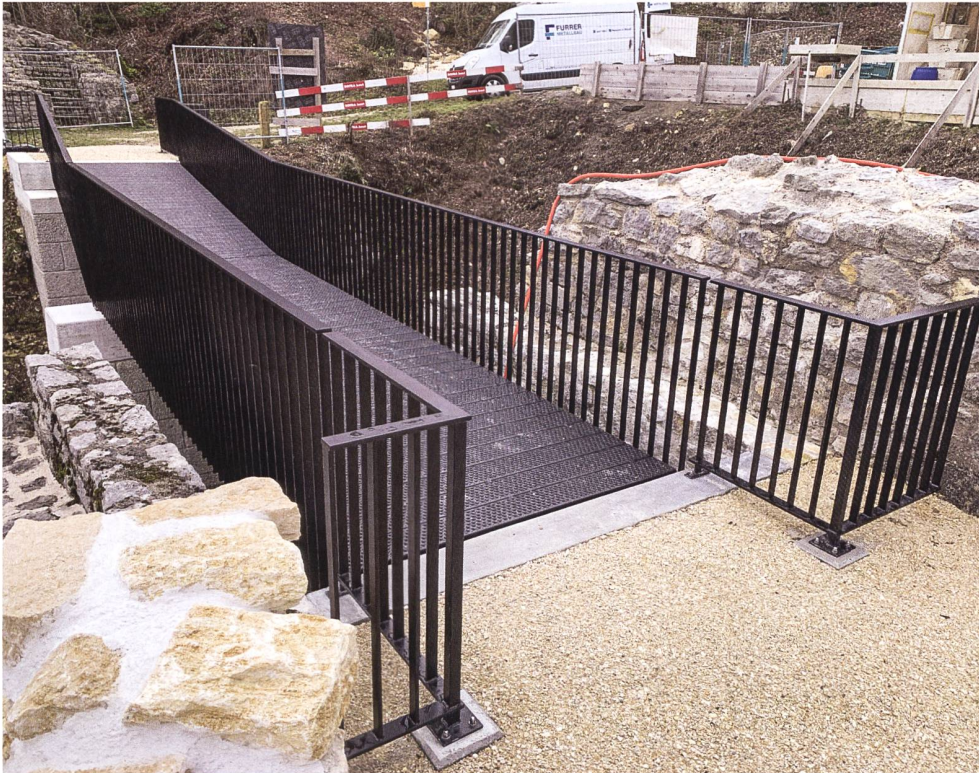
19: Die neue, für den Ruinenunterhalt befahrbare Brücke über den Burggraben – schlicht und beständig zugleich.

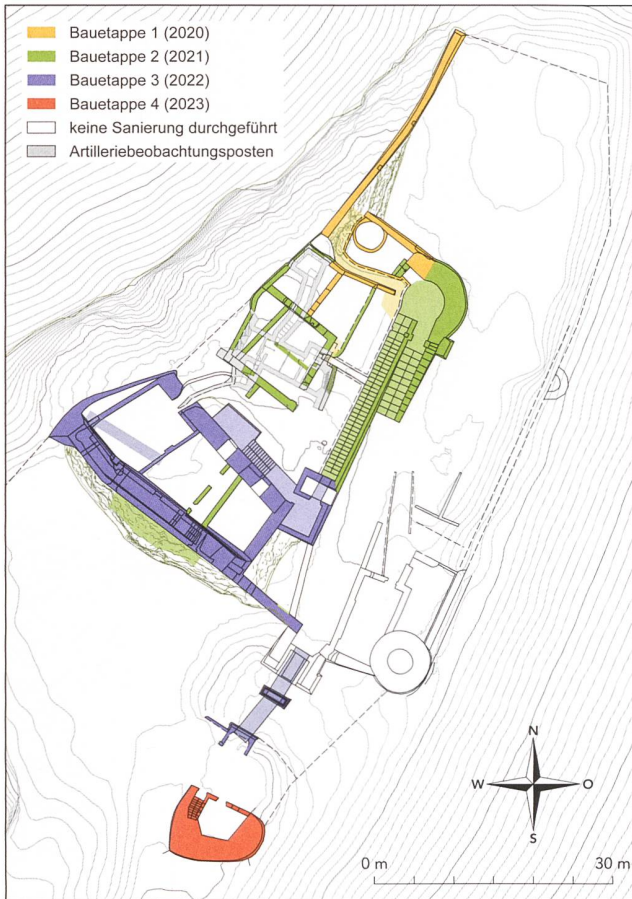
24: Der Bauetappenplan der Sanierung der Burgruine Farnsburg 2019–2023. Die Arbeiten erfolgten aus logistischen Gründen von der nördlichen Peripherie der Ruine nach Süden. Bezeichnung der Gebäude und Mauern siehe Abb. 4 und Plan 1.

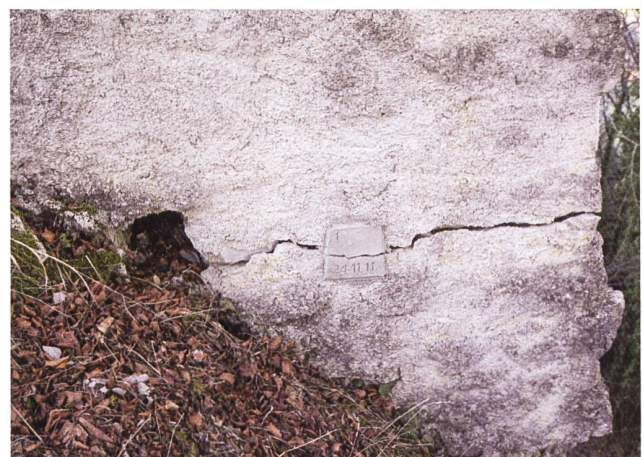
26: Ein im Jahre 2011 angebrachtes Zementsiegel an der Basis der Ringmauer (M1) im Unteren Burghof Nord wies bereits nach fünf Jahren Risse auf, welche auf die geologische Instabilität des Baugrundes zurückzuführen waren.

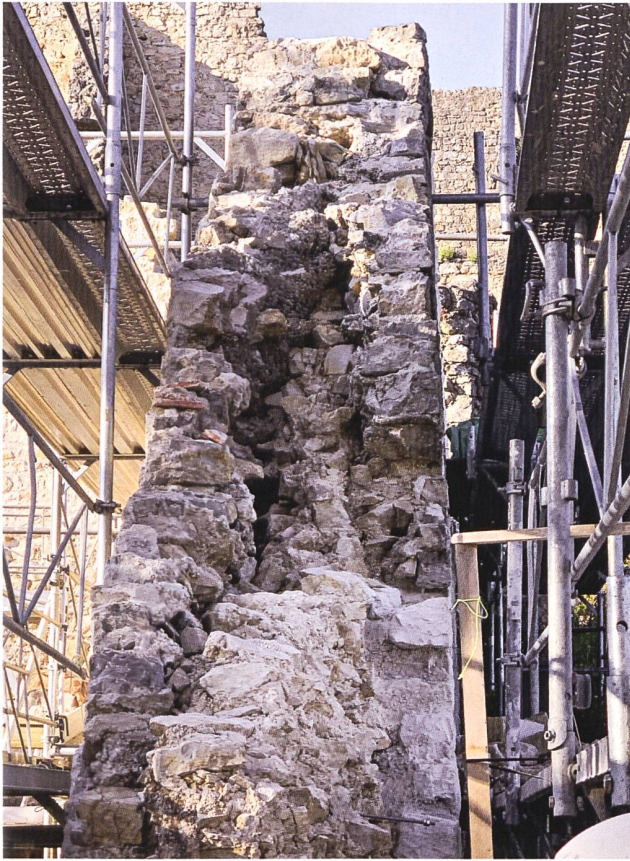
27: Blick in das Innenleben der zu Teilen bereits abgetragenen Ringmauer im Unteren Burghof Nord. Die Mauer-schalen stammen von einer Sanierung aus den 1940er- und 1950er-Jahren, nur ein Teil des Mauer-kerns ist noch burgen-zeitlich.

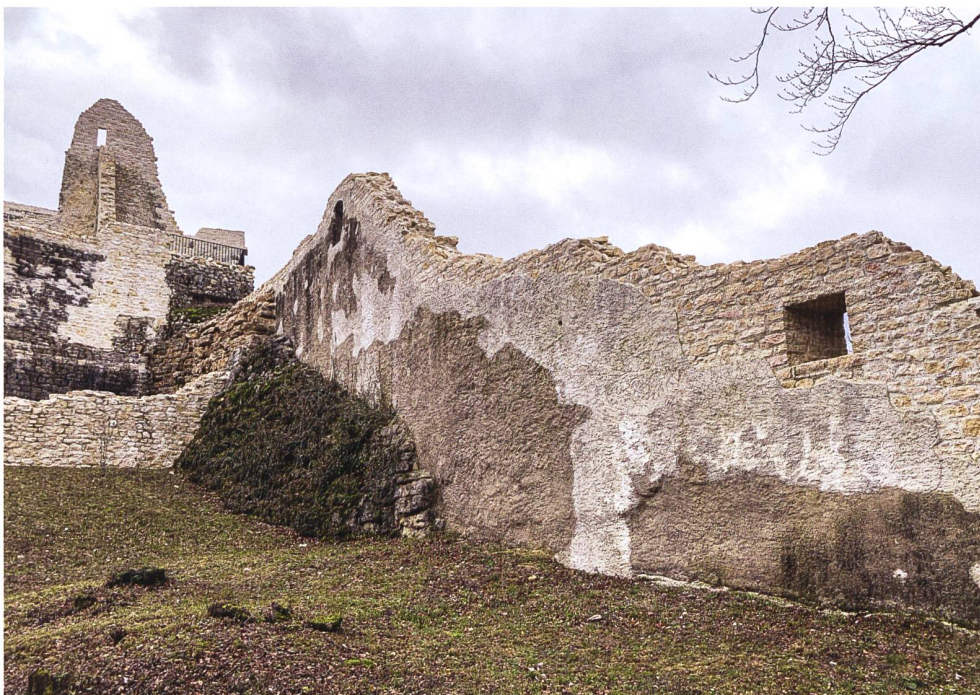
28: Die Ringmauer im Unteren Burghof Nord mit ergänztem Verputz, mit dem Brunnenhaus und seiner aufgestellten und angeböschten Nordmauer sowie der Nordwand des Amts- und Wohngebäudes in der Oberburg nach ihrer Sanierung im Jahr 2021.

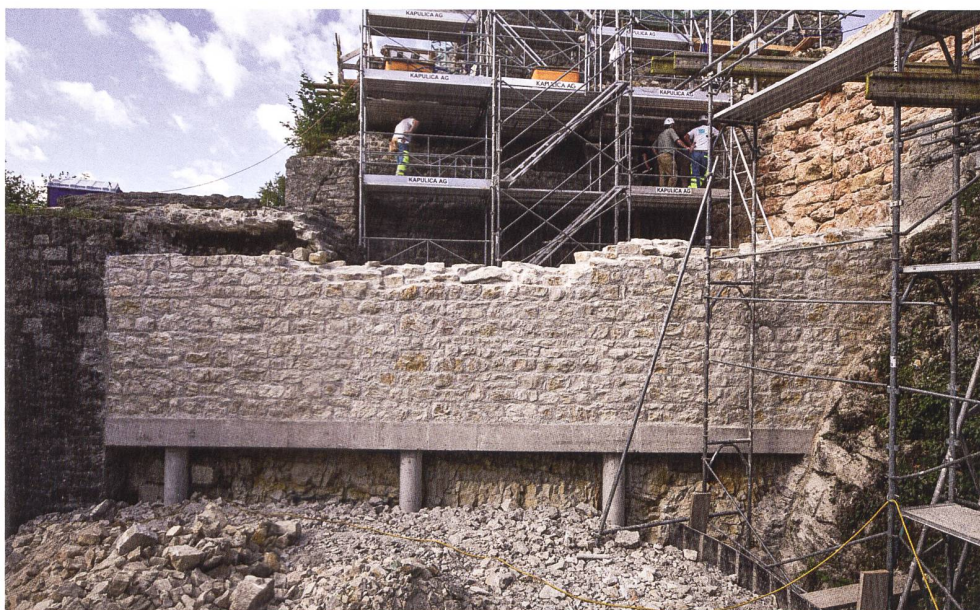
30: Eine innovative Sanierungsmassnahme an der neu erstellten Abschlussmauer des Brunnenhauses: Die neue Mauer steht auf einem Betonriegel über Betonstützen – eine Hilfskonstruktion, die danach mit Schutt angebösch wurde, um künftig den dahinterliegenden Fels frei entwässern zu können.

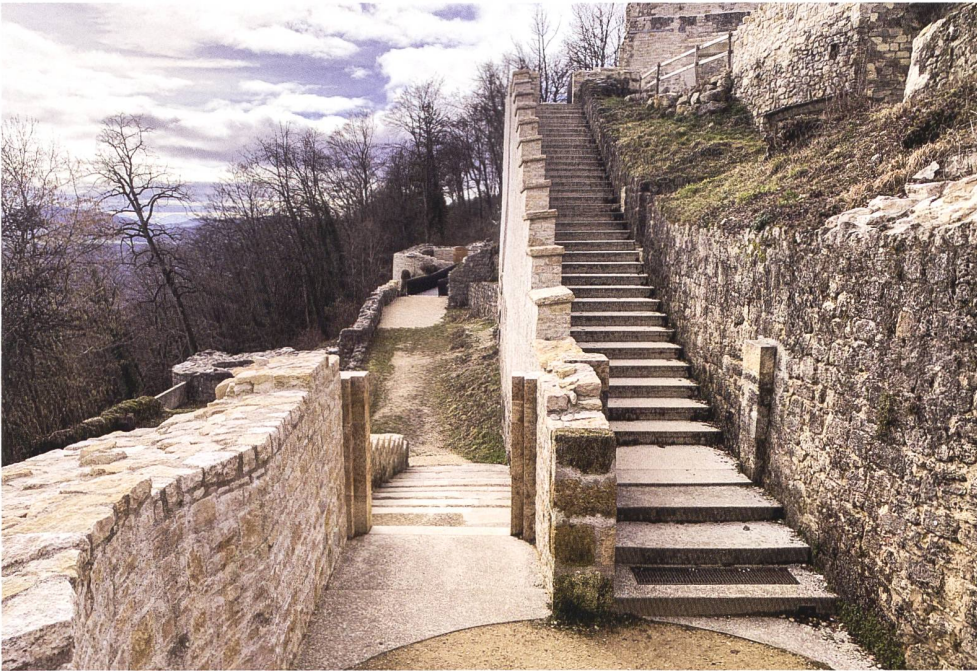
32: Auf wie einst zum Landvogt! Die wieder inszenierte Lange Stiege mit den neu eingebauten Kunststeinstufen, der getreptten Treppenbrüstung und im Vordergrund der Innenraum des Blauen Turms nach Abschluss der Sanierung.

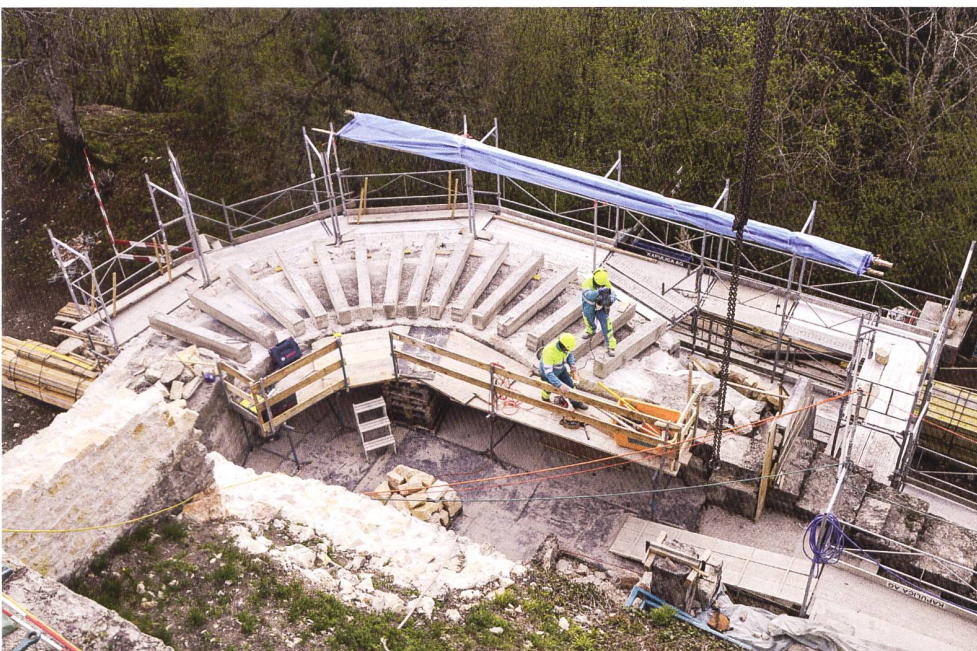
33: Eine weitere unkonventionelle bauliche Lösung: Aufsicht auf die Mauerkrone des Blauen Turms mit den radial verlegten vorfabrizierten Betonträgern vor ihrer Übermauerung.

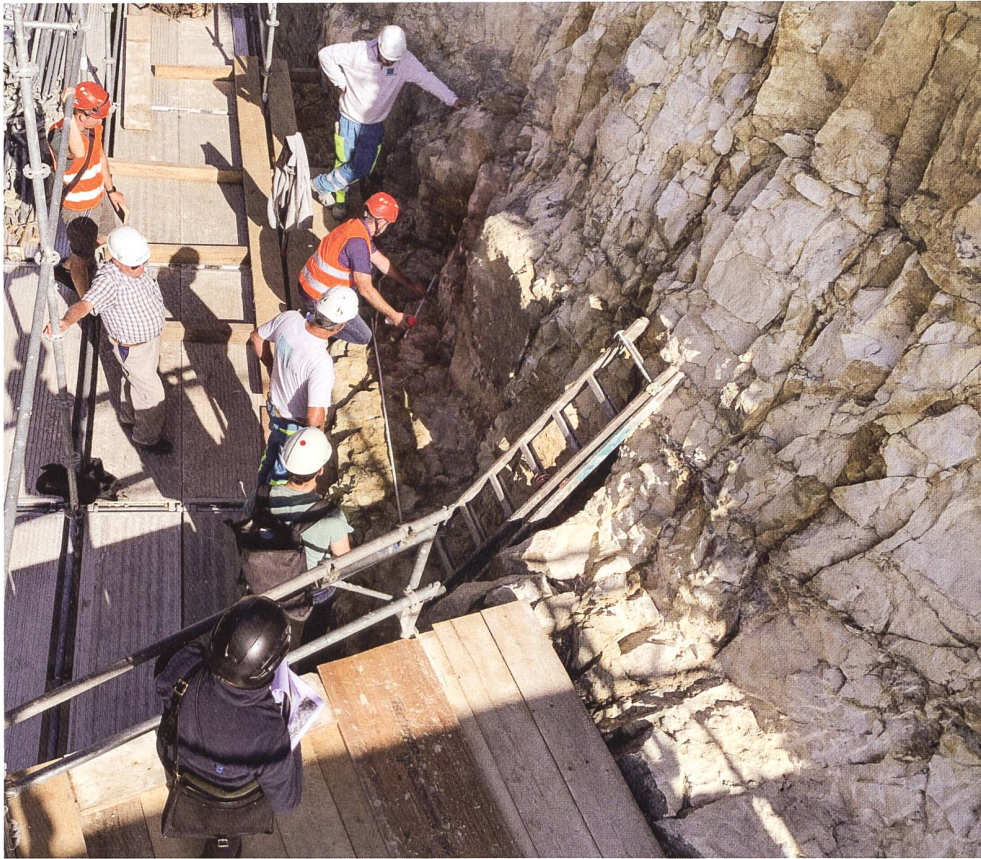
36: Jour fixe im Jahr 2022 am Fusse der Schildmauer: Unter Anleitung des Geologen Richard Waite wird die Foundation der geplanten Vormauerung definiert – deutlich erkennbar ist der tief verkarstete und verwitterte Fels.

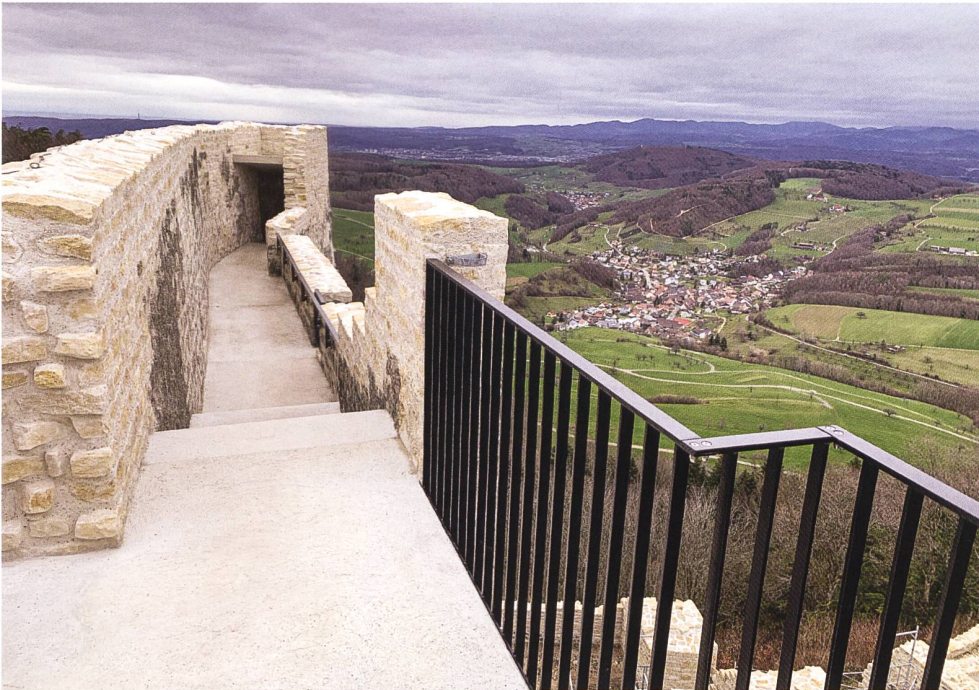
38: Der Wehrgang auf der Schildmauer nach seiner Sanierung. Neue Mauerkronen und flächendeckende Betonabdeckungen schützen künftig den Mauer Kern vor dem Eintritt von Meteorwasser und damit die Mauer vor weiteren Frostschäden.

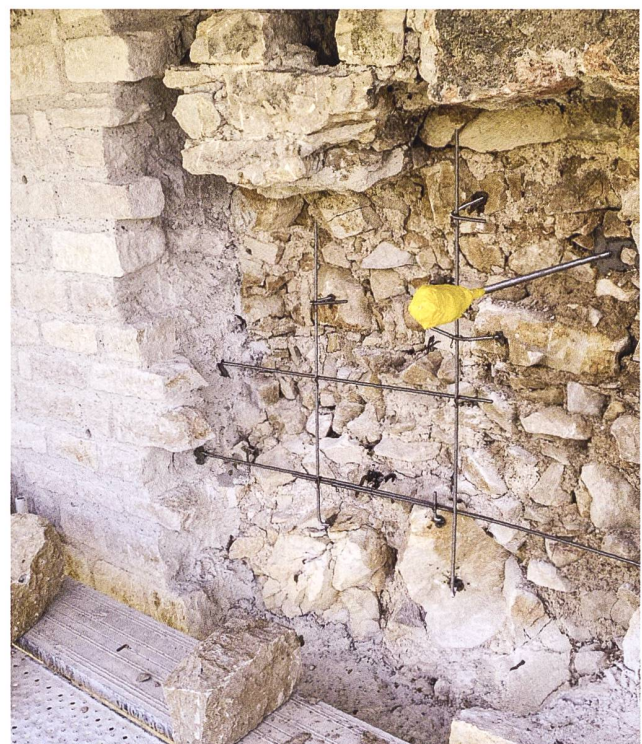
39: An der Südfassade der Schildmauer: Nach Abbruch der vom Frost zerstörten burgenzeitlichen Mauerschale wird das neu aufzuführende Mauerwerk mit Gewindestangen mit dem Kern verbunden.

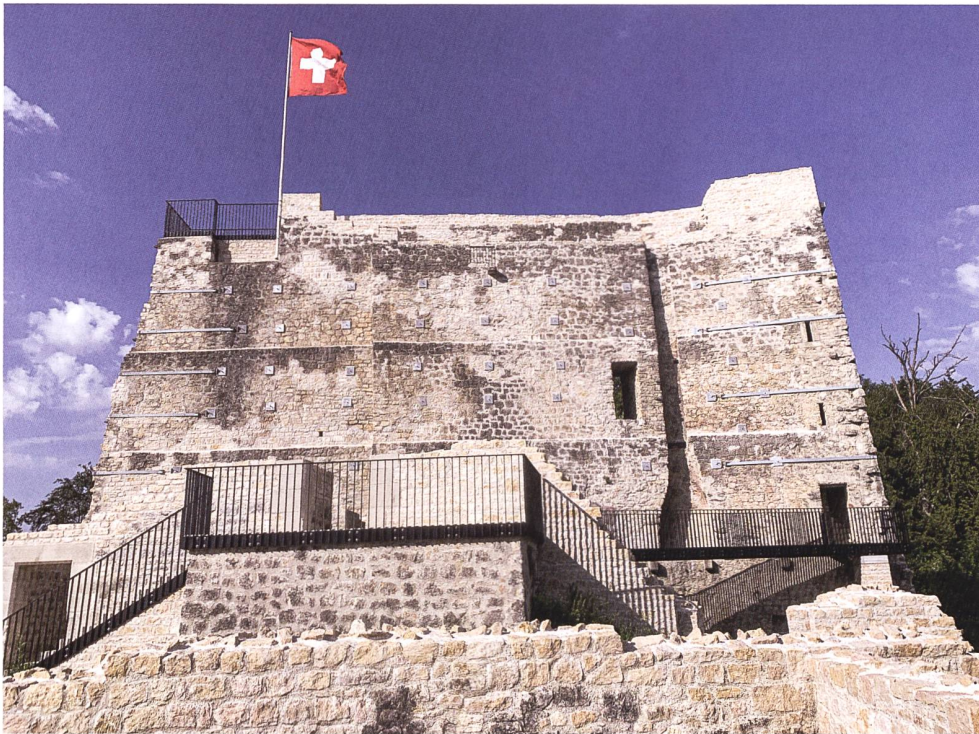
40: Der Palas mit den Portalen und dem Treppenedest vor der mächtigen Schildmauer nach der Sanierung. Allgemein erkennbar sind die sich bewusst optisch vom Bau abhebenden neuen Absturzsicherheiten und Brücken.

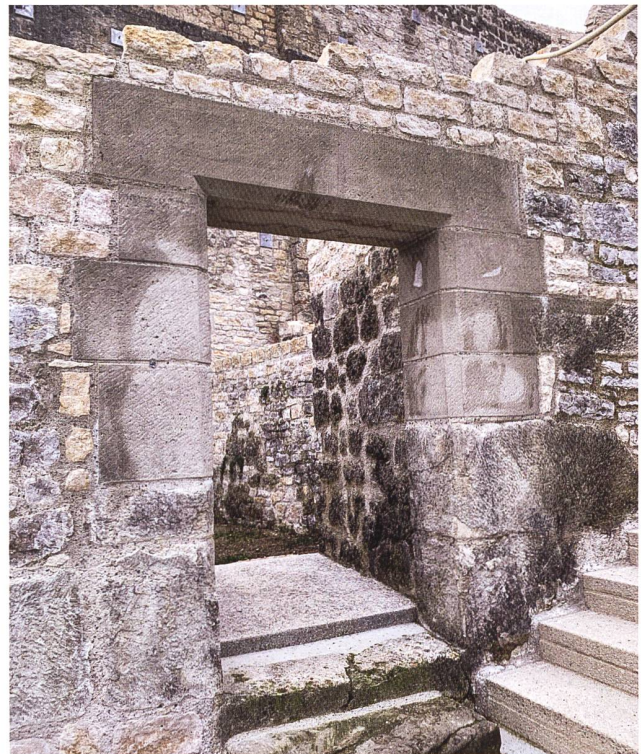
41: Das mit neuen Kunststeinen ergänzte Portal in den Keller im Palas Süd. Der untere Teil besteht noch aus den Schilfsandstein-Imitationen von 1931.

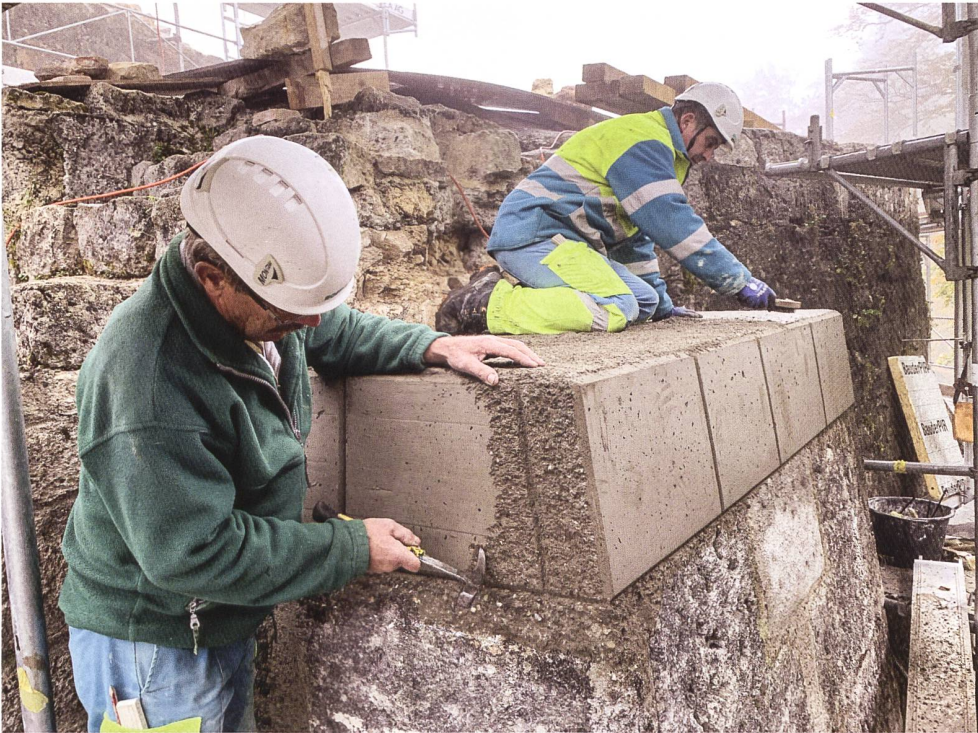
43: Das «Patent Saladin»: Die Baupoliere Peter Saladin und Damien Niklowitz rauhen beim Mauerpfeiler am Blauen Turm die eben ausgeschalteten und noch feuchten Oberflächen auf, um damit die ursprüngliche Mauer- schale aus Kalktuff zu imitieren. Die Abdeckung dient zudem zum Schutz des 1930 im Inneren mit Schutt verfüllten Pfeilers.

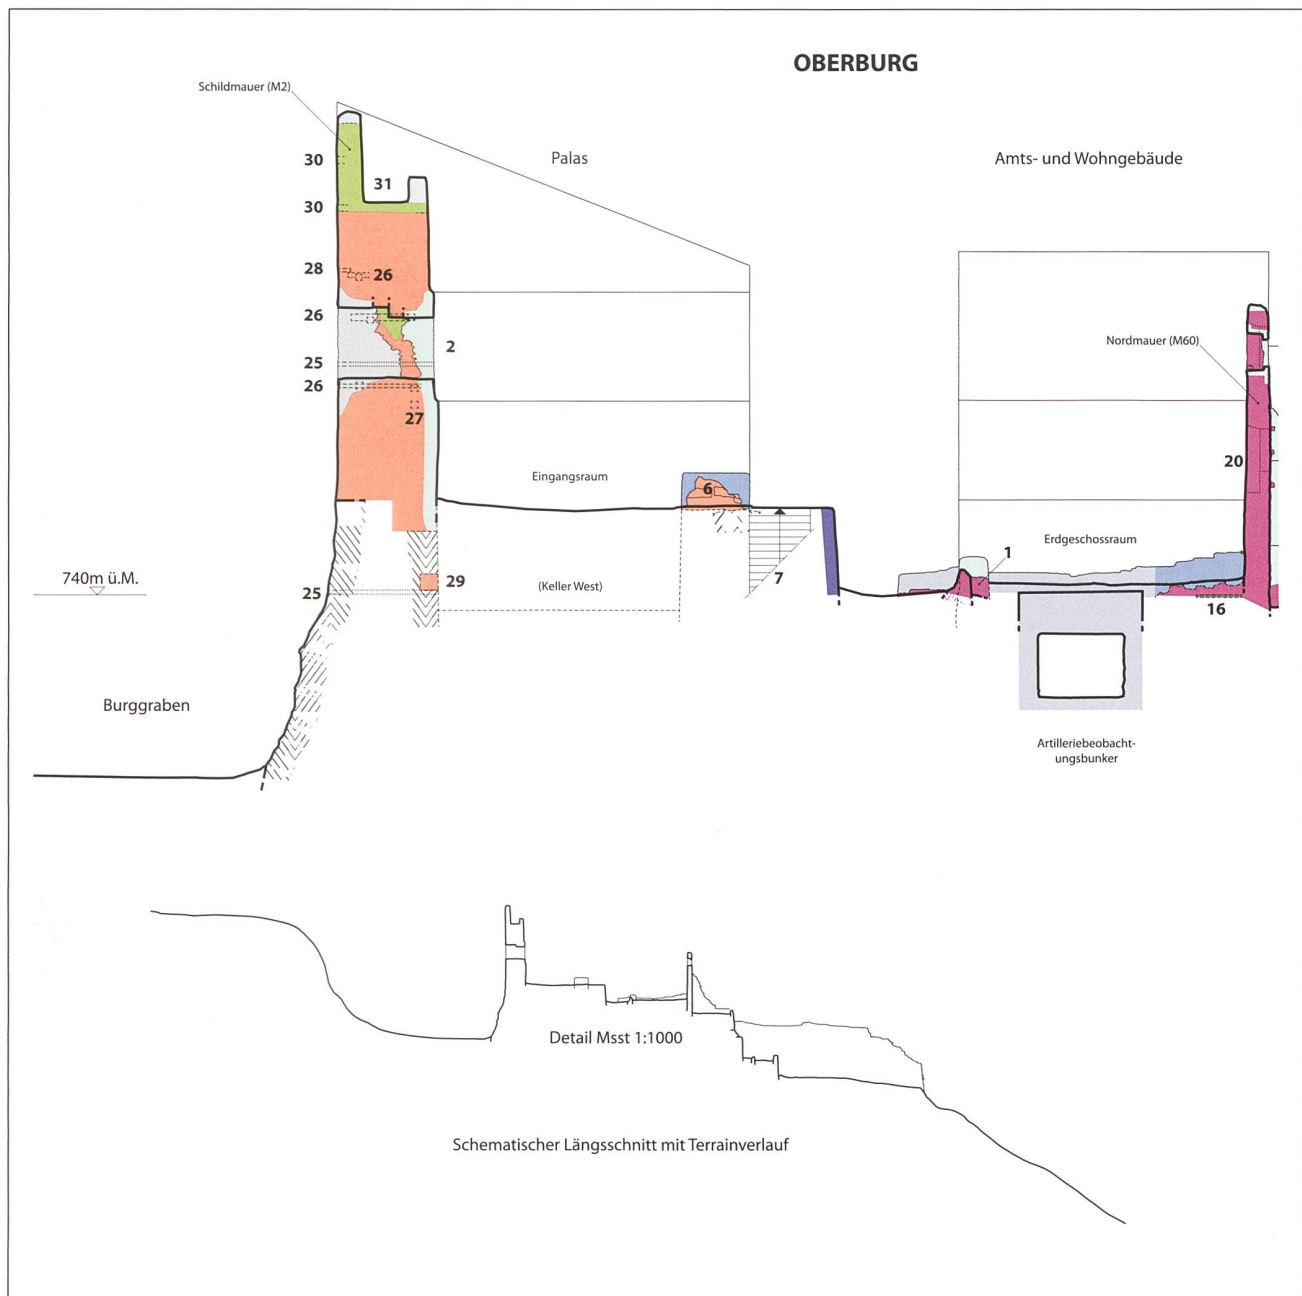
Plan 2: Buus BL, Farnsburg. Nordsüdlich verlaufender Längsschnitt durch die Burganlage mit zusätzlich verkleinertem Profil der Anlage zur Darstellung des weiteren Terrainverlaufs. Blick gegen Nordwesten.

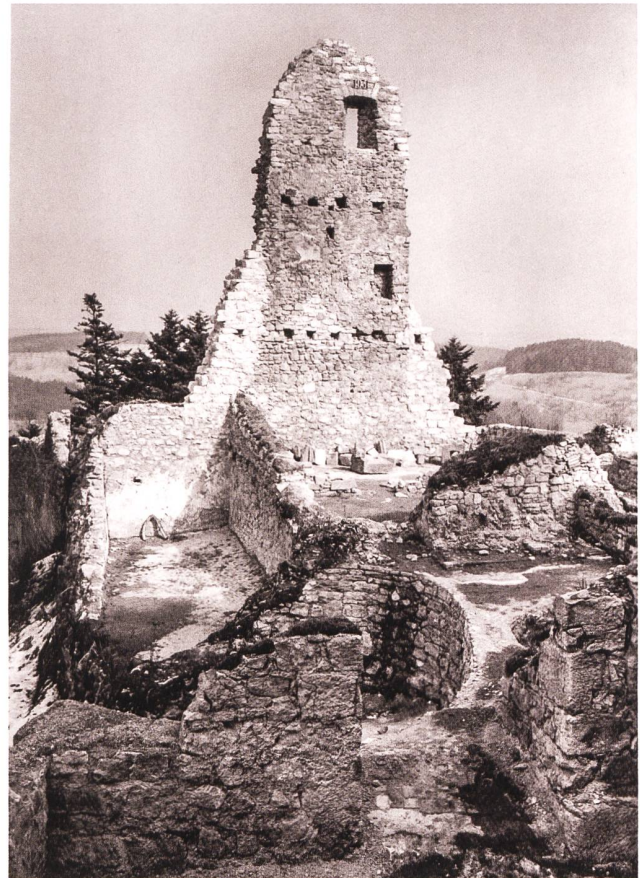
48: Blick gegen Nordosten auf das 1931 frisch restaurierte Amts- und Wohngebäude mit Nordmauer (M60). Im Vordergrund ist noch die 1939/1940 durch den Einbau des Artilleriebeobachtungspostens zerstörte Zisterne erkennbar.

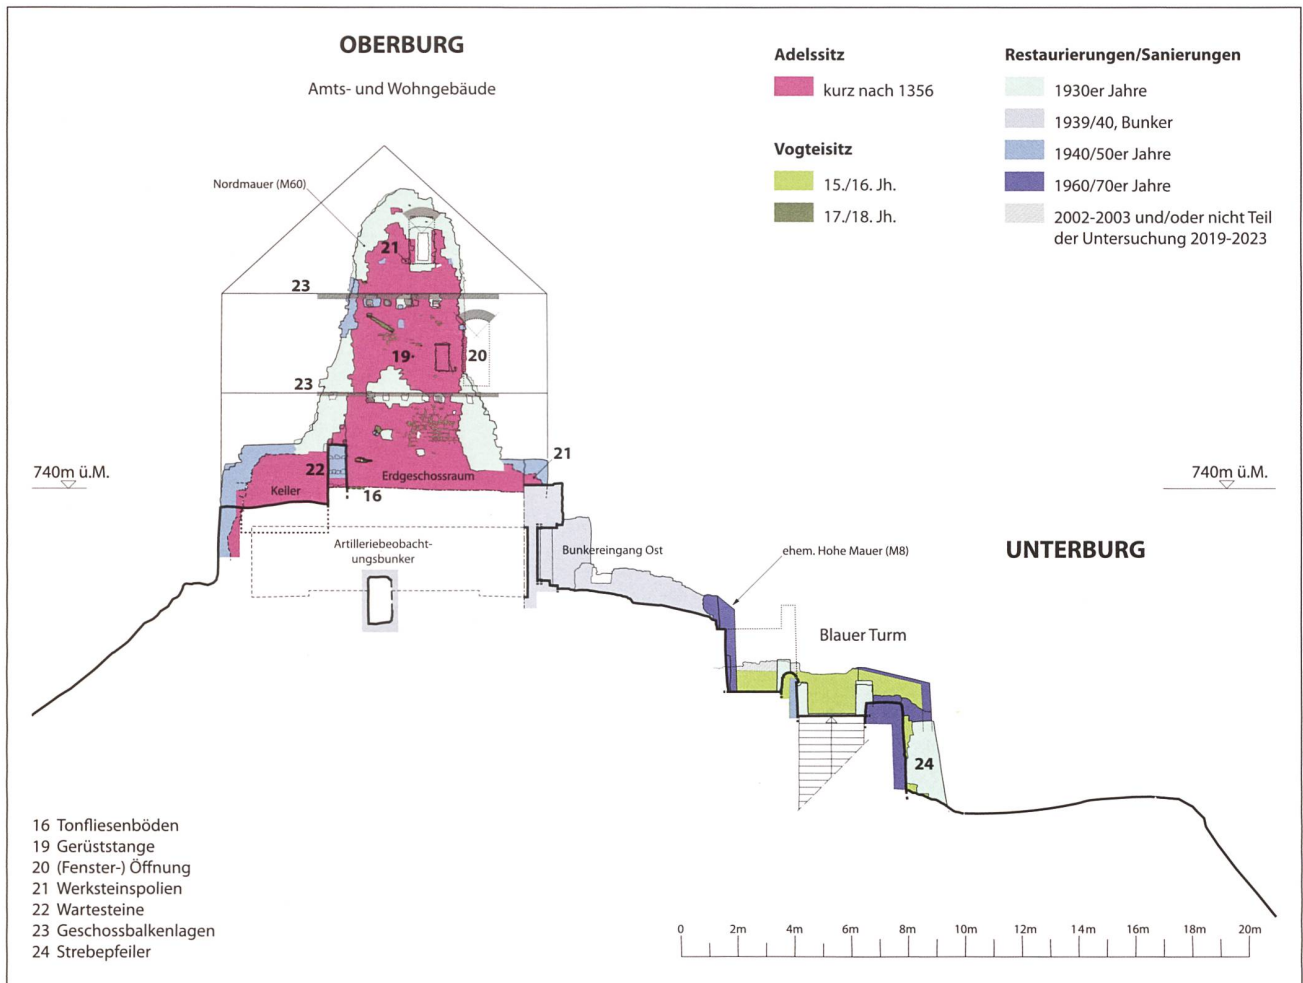
Plan 3: Buus BL, Farnsburg. Westöstlich verlaufender Querschnitt durch die Burganlage. Blick gegen Nordosten.

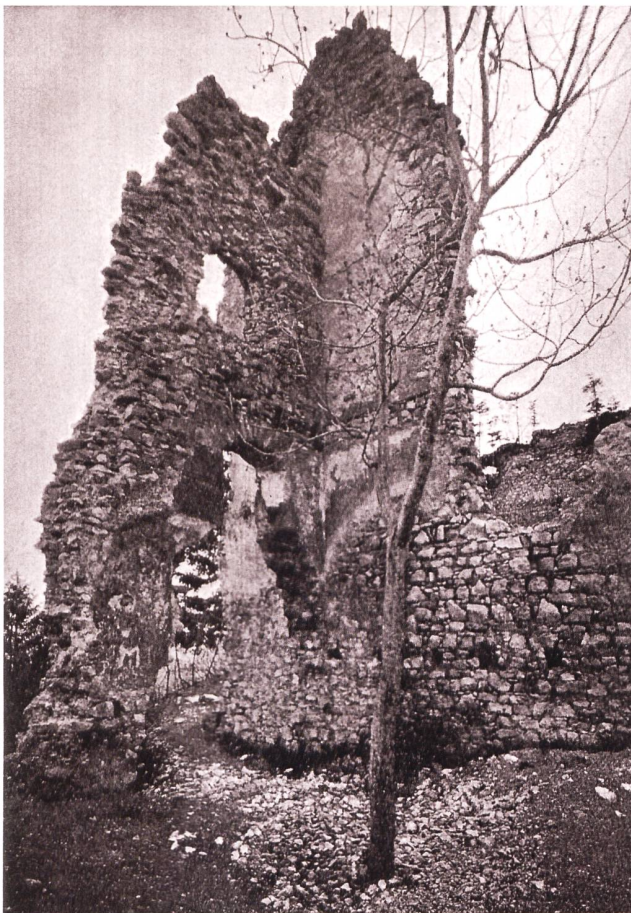
51: Fotografische Aufnahme der ostseitigen Kapellenmauer (M69) von 1907. Blick gegen Südosten.
