Herausgeber: Schweizerischer Burgenverein

Band: 29 (2024)

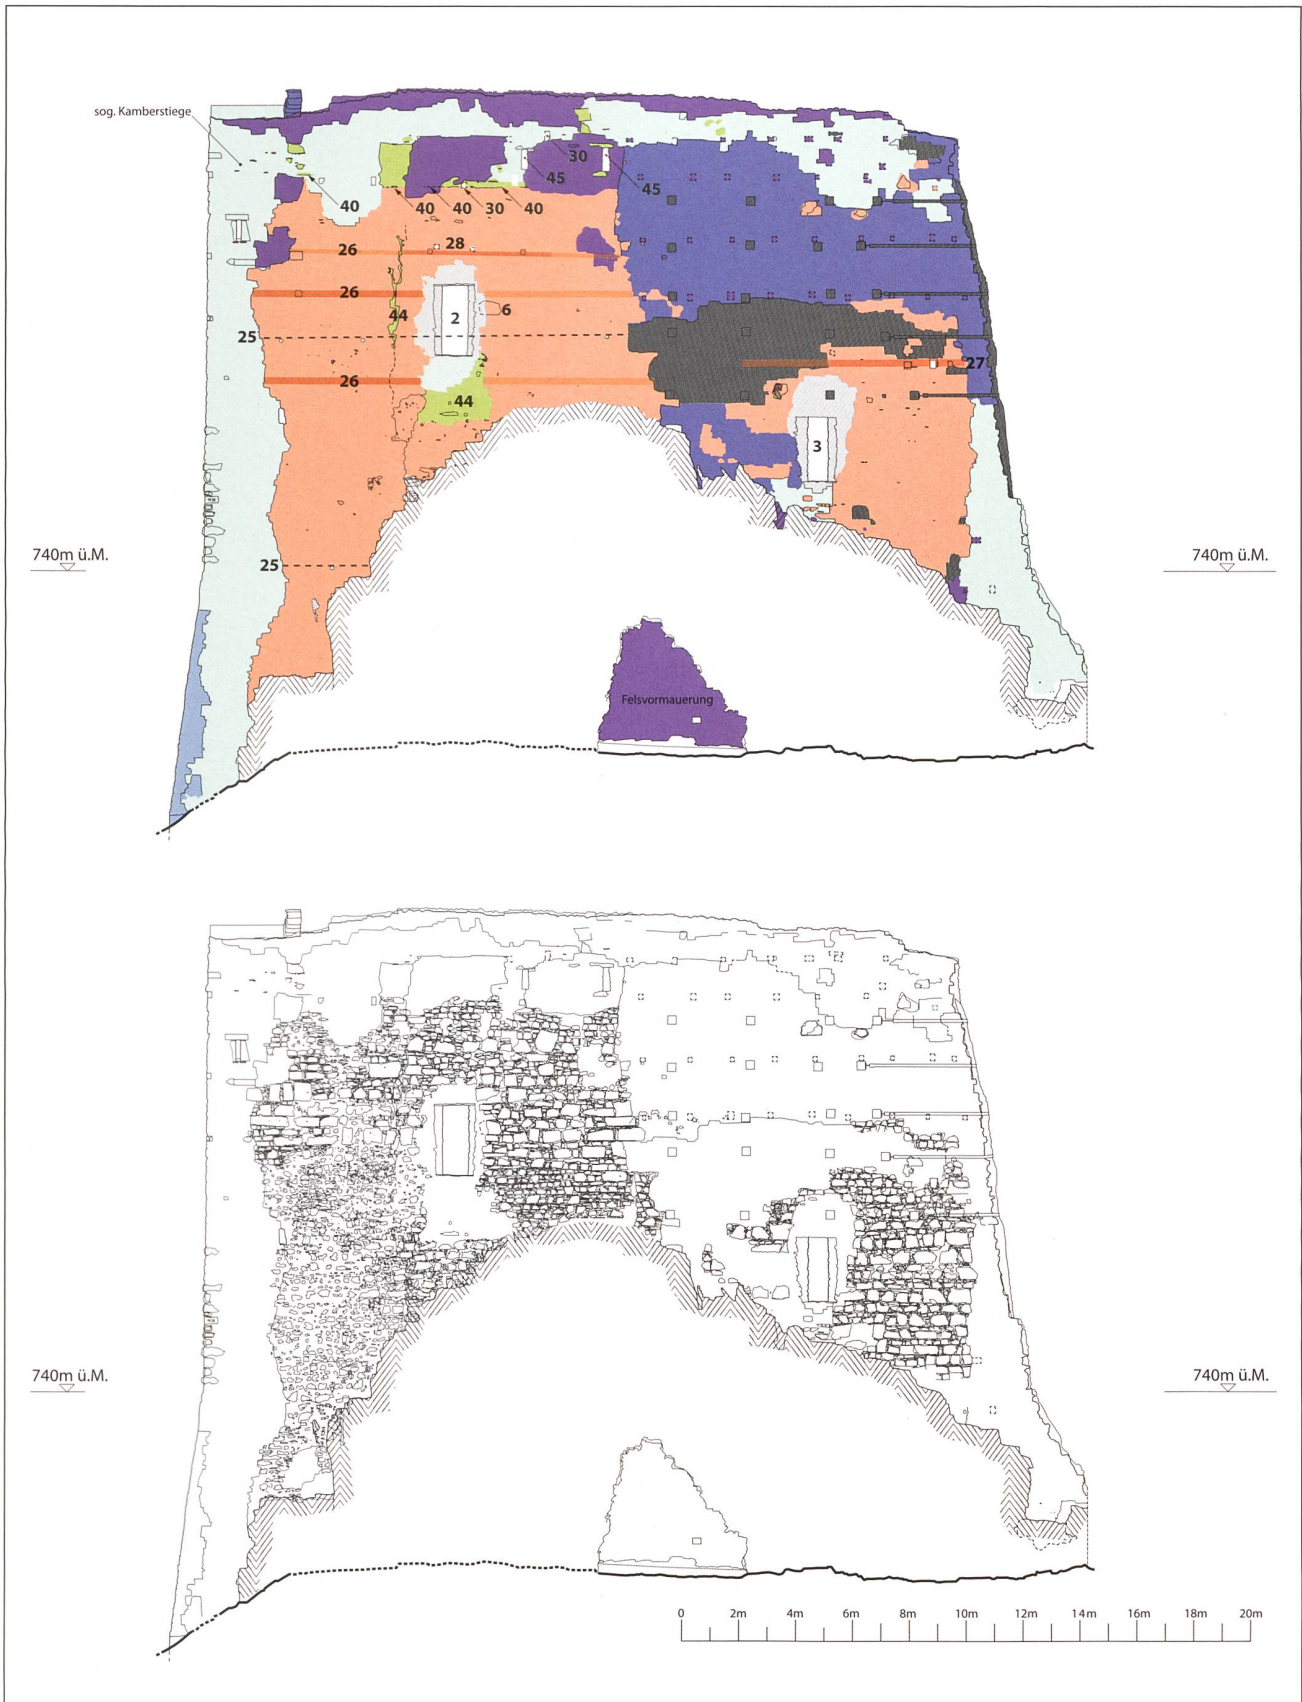
Plan 4: Buus BL, Farnsburg. Ansicht der Südfassade der Schildmauer (M2) als Bauphasen- und Befundplan (oben) sowie in steingerechter Darstellung (unten). Blick gegen Nordosten.

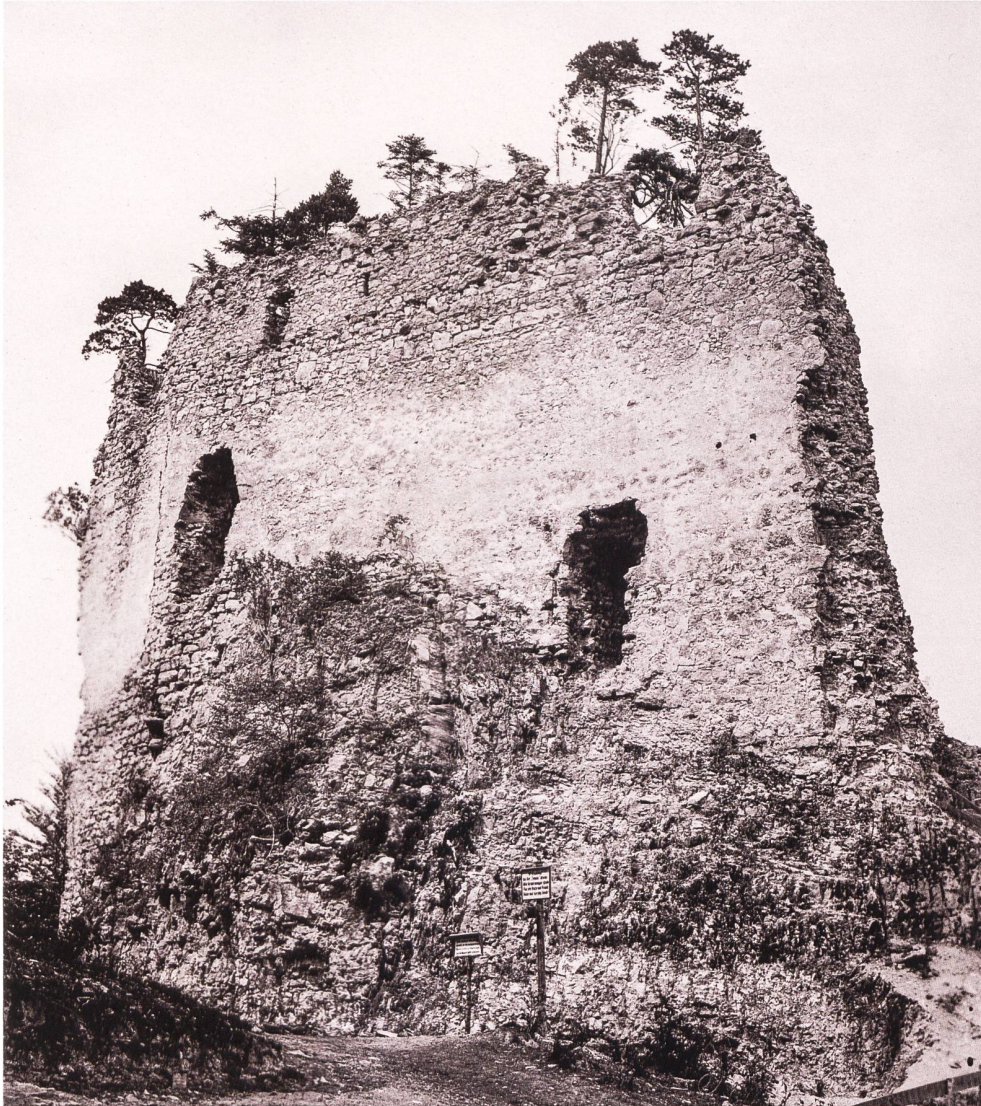
52: Blick gegen Nordwesten auf die Südfassade der Schildmauer (M2) vor der Restaurierung 1930/1931.

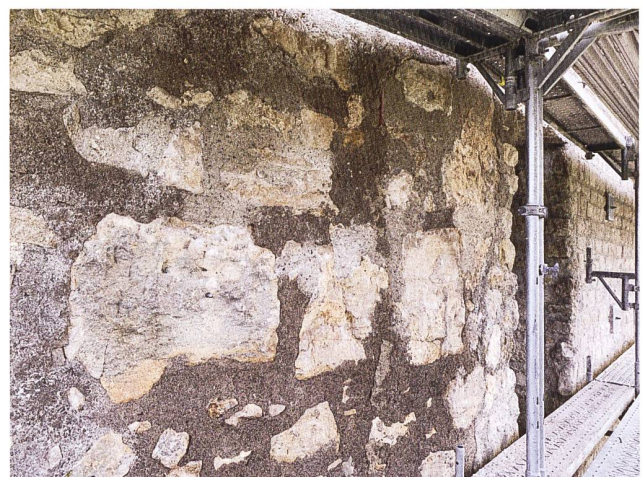
53: Die Mauerschale der Südfassade der Schildmauer mit grossen Hauptrotenbruchsteinen, die Zangenlöcher aufweisen. Zustand nach den Sanierungsarbeiten 2019–2023 und mit älterer Zementverfugung. Blick gegen Osten.

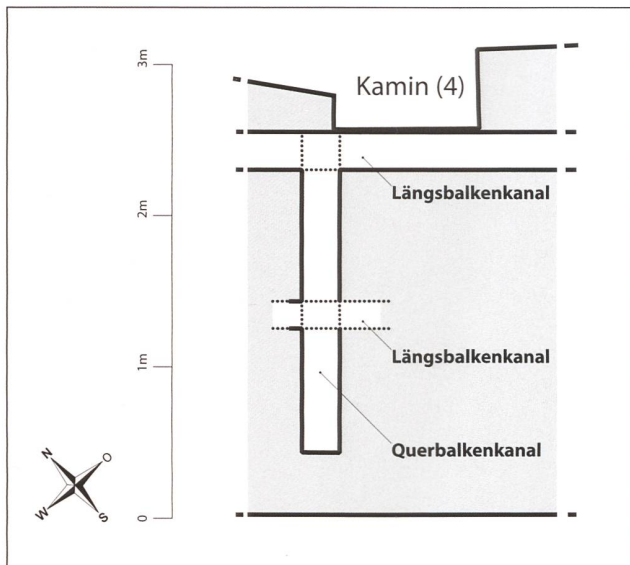
54: Schematischer Schnitt durch einen Holzbalkenrost in der Schildmauer (M2). Aufsicht.

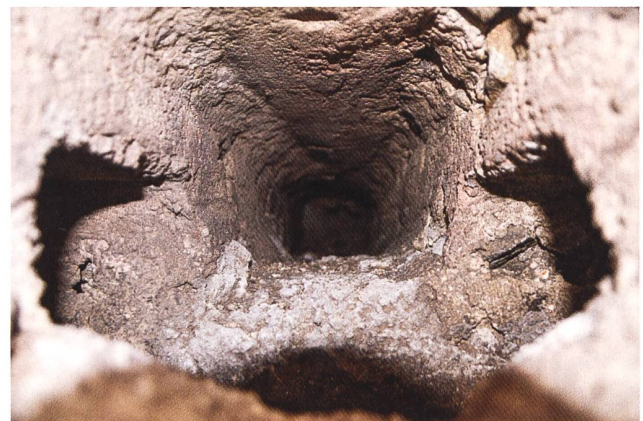
55: Blick in den Querbalkenkanal mit seitlich kreuzendem Längsbalkenkanal eines Holzbalkenrostes in der Schildmauer (M2) während der Sanierung 2019–2023. Gut erkennbar die Abdrücke der ehemaligen Eichenbalken sowie der stark gerötete Mauer Mörtel.

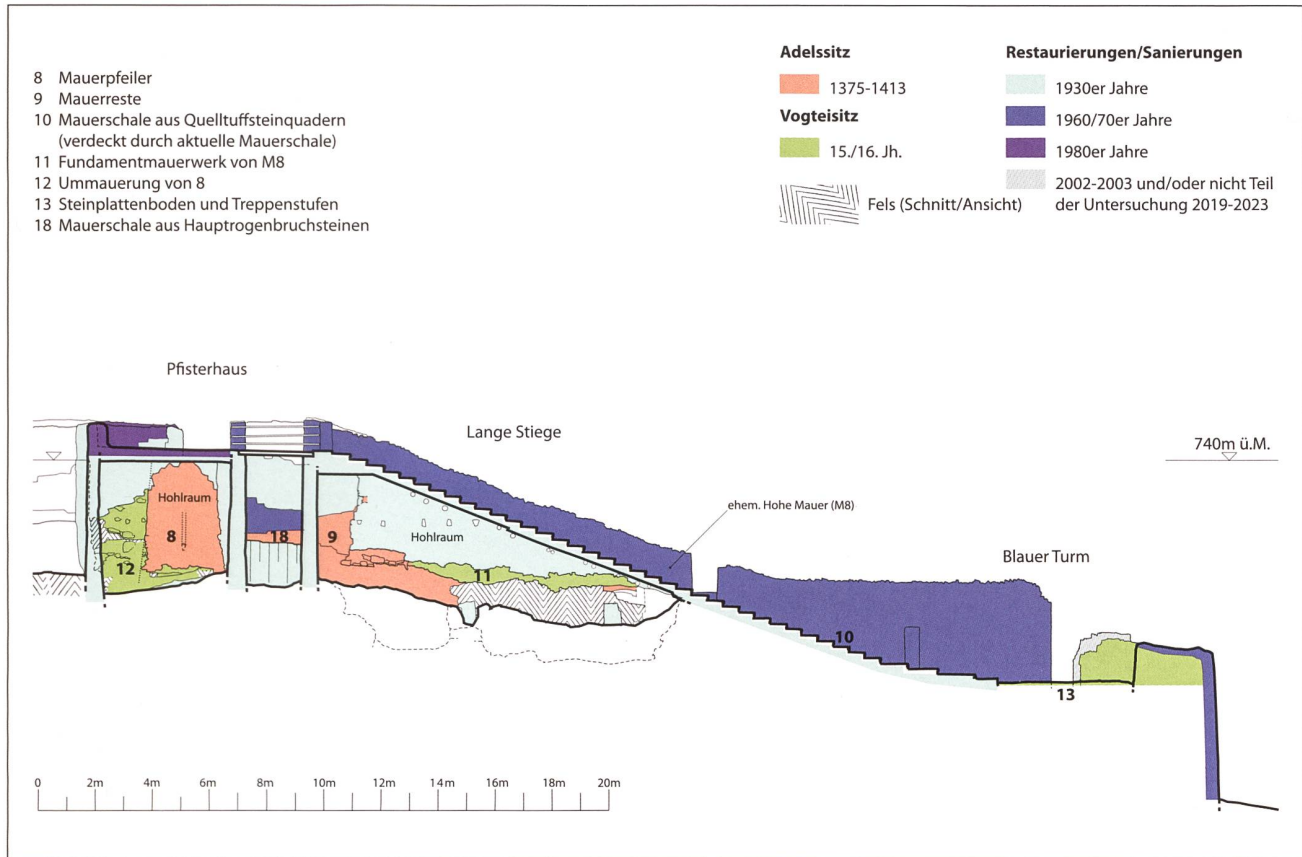
Plan 6: Buus BL, Farnsburg, Nordsüdlich verlaufender Schnitt durch das sog. Pfisterhaus und die Lange Stiege sowie ihrer Hohlräume. Blick gegen Nordwesten.

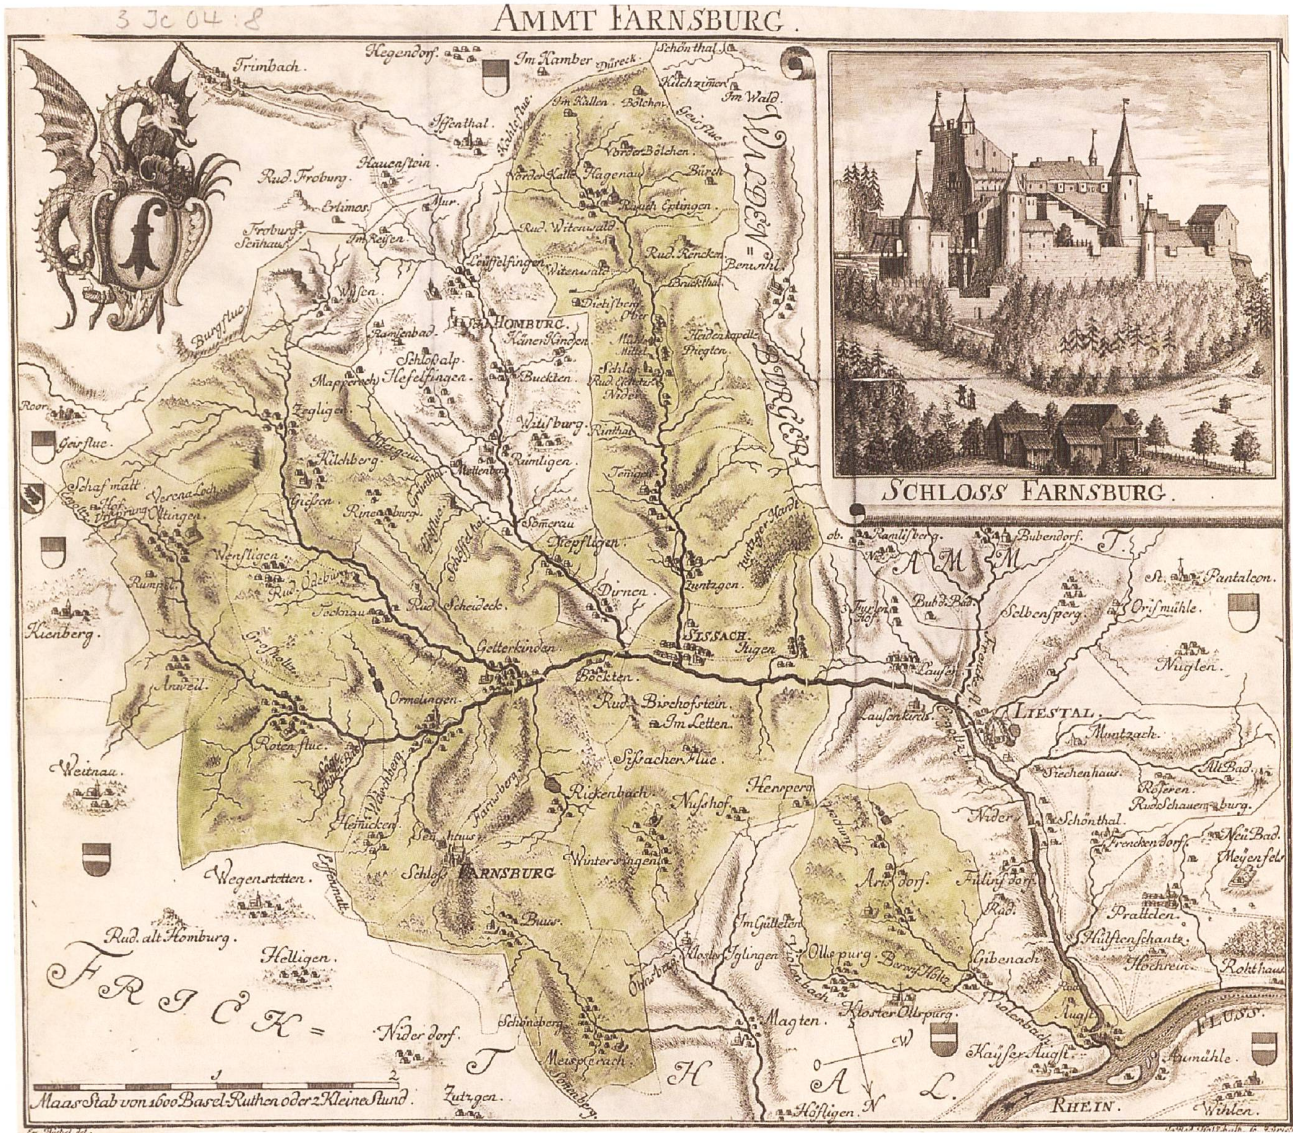
60: Kartendarstellung des Gebietes des Amtes Farnsburg mit der Schlossanlage von Emanuel Büchel und Johann Rudolf Holzhalb von 1748.

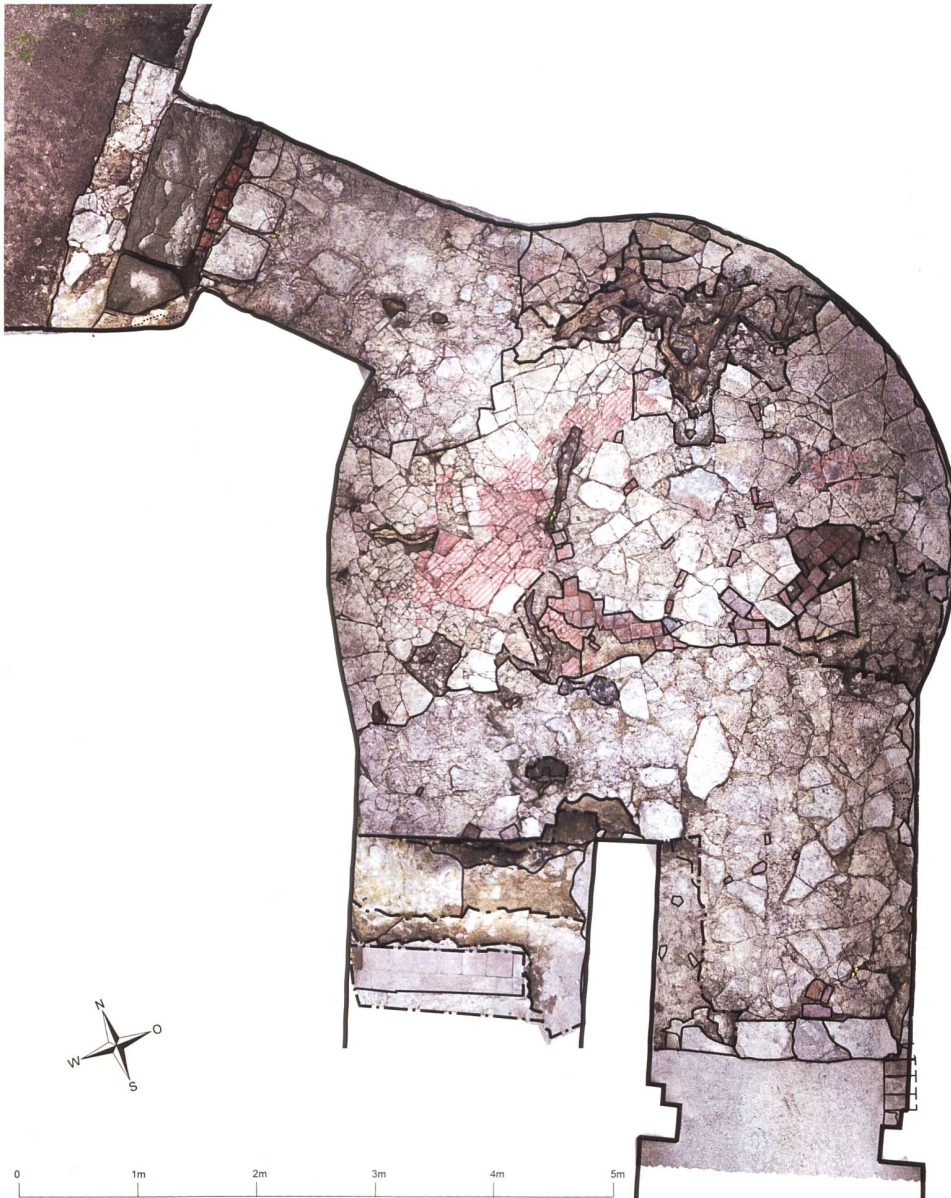
63: Aufsicht auf den freigelegten Boden im Blauen Turm und dessen Portal-durchgänge mit den Treppenschlüssen während der Sanierung 2019–2023. Im Zentrum ist noch der burgenzeitliche, von 1798 rot verbrannte Plattenboden erkennbar. Archäologisch-digitale Befunddokumentation.

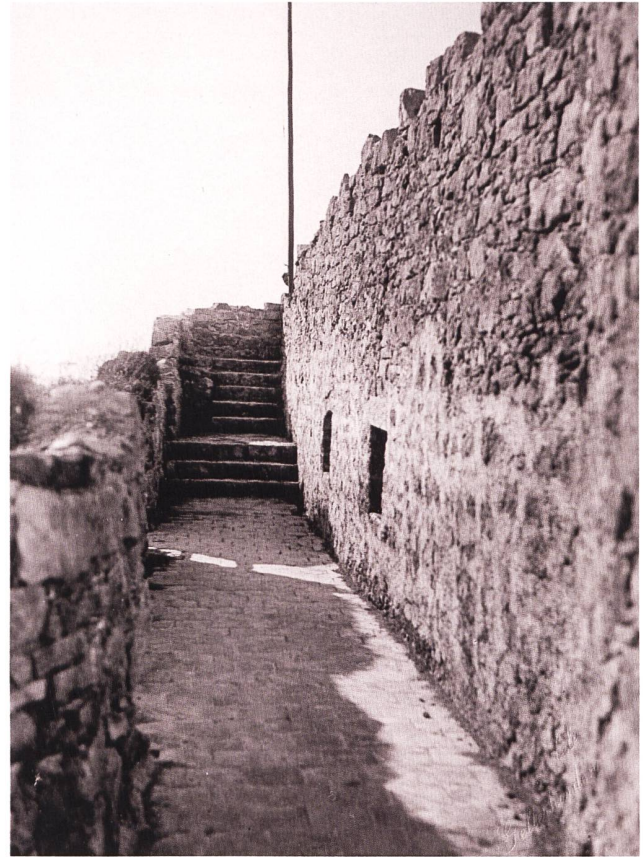
65: Der Wehrgang auf der Schildmuer (M2) kurz nach der Restaurierung 1930/1931. Beim oberen Treppenlauf ist links neben den Stufen ein älterer Mauer- bzw. Treppenblock zu sehen, der zur burgenzeitlichen Wehrgangerneuerung zählt. Blick gegen Südosten.

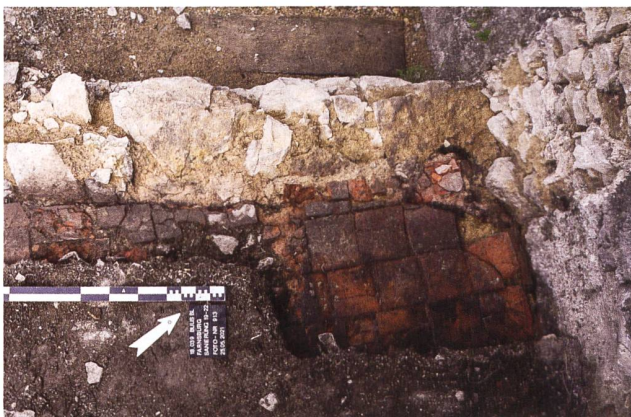
66: Tonfliesenboden mit Brandspuren im Erdgeschossraum des Amts- und Wohngebäudes innenseitig der Nordmauer (M60, rechts im Bild), freigelegt während der Sanierung 2019–2023. Er stammt aus der Nutzungszeit als Vogteisitz.

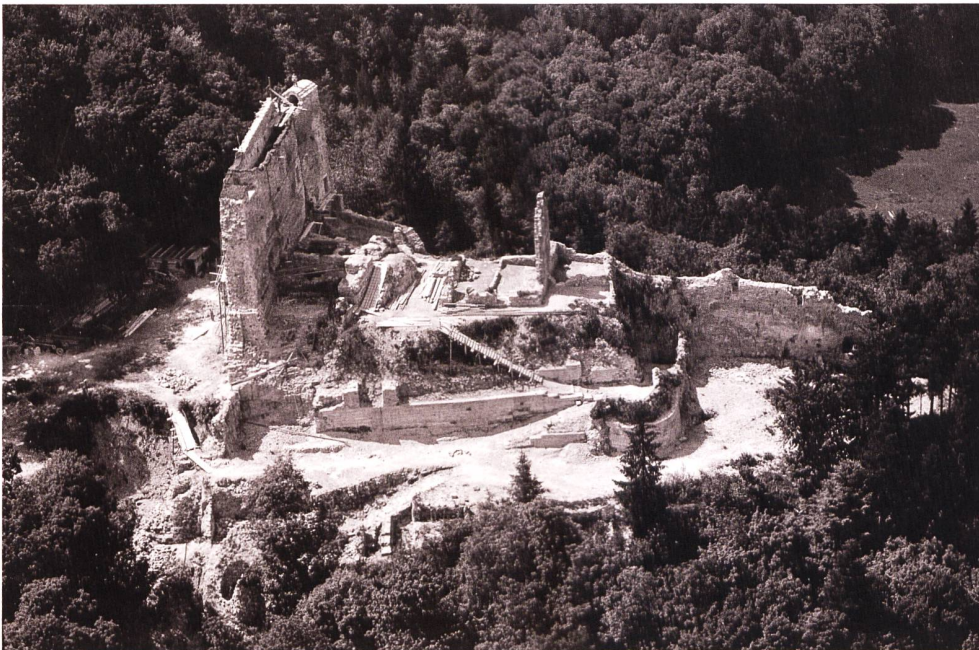
69: Die Freilegungs- und Restaurierungsarbeiten auf der Farnsburg mit Stand 1931. Der Unterbau von Langer Stiege und Pfisterhaus ist bereits erstellt, ebenso die Spindeltreppe am westlichen Ende der Schildmauer. Blick gegen Westen.

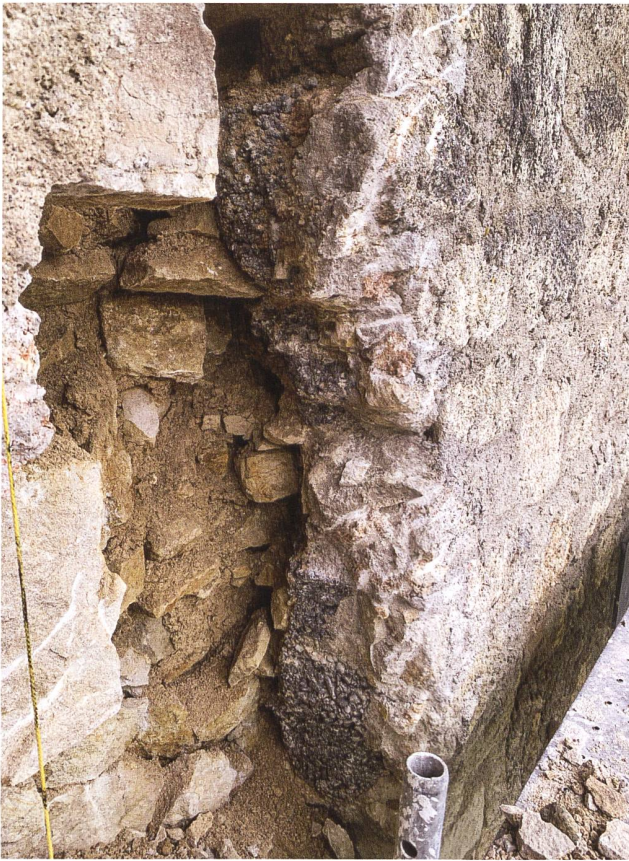
71: Erneuerte Mauerschale der 1960er/1970er-Jahre an der Südfassade der Schildmauer (M2) während der Sanierung 2019–2023. Zwischen dem burgenzeitlichen Mauerkern und der vorgesetzten Mauerschale aus Muschelagglomeratsteinen wurde ohne weitere Verankerungen eine Hinterfüllung von Magerbeton eingebracht. Blick gegen Osten.

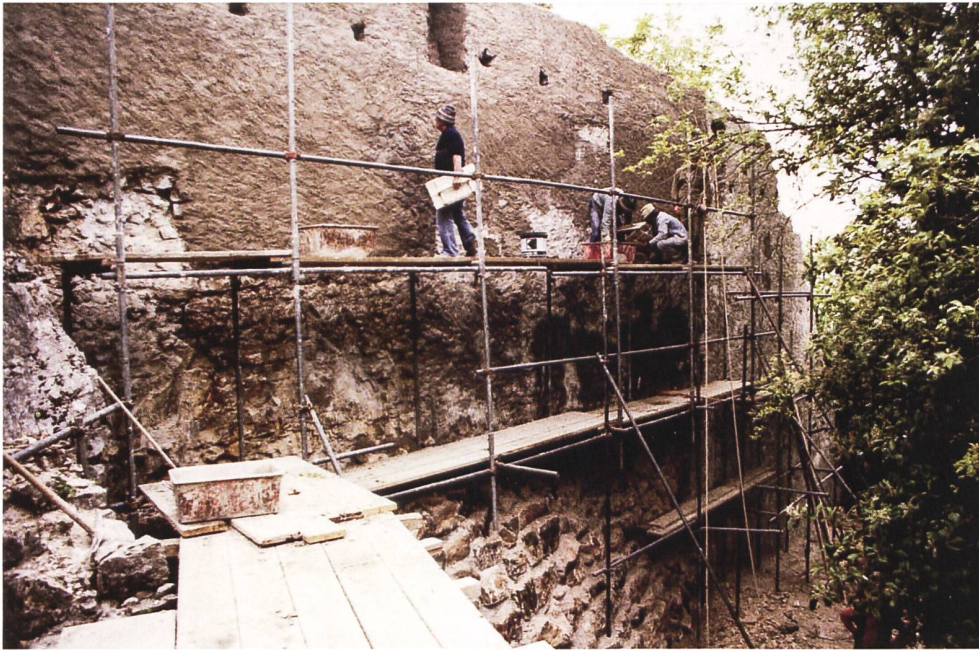
72: Die Ringmauer (M1) im Unteren Burghof Nord erhält 1983 innenseitig einen Vollflächenverputz. Blick gegen Norden.

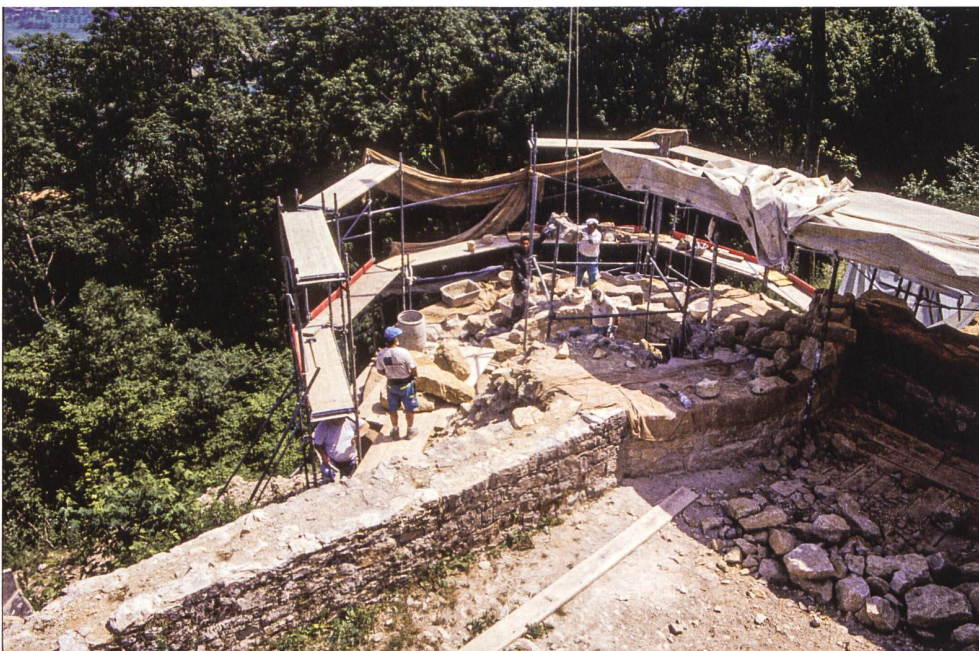
73: Der Bettlerturm (M17) wird während der Sanierung 2002–2003 neu aufgebaut. Mitarbeitende der Firma ROFRA Bau AG bei der Arbeit. Blick gegen Süden.

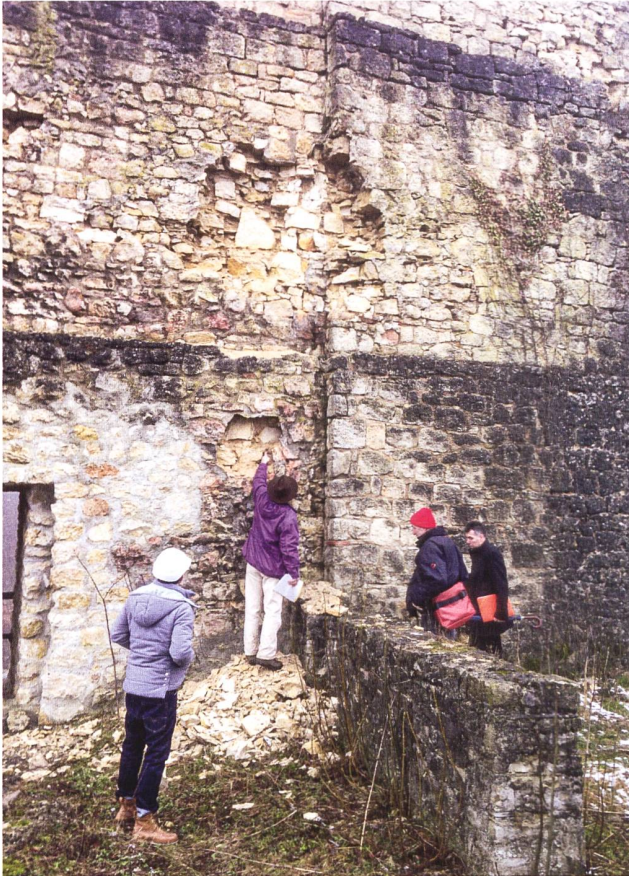
74: Begutachtung der Schäden an der Nordwand der Schildmauer (M2) unter anderem durch den Burgenspezialisten Jakob Obrecht (2. v. r.) vor der Notsicherung 2013.
