**Artikel:** Ruine Alt Ramschwag, Häggenschwil SG : Resultate der bauarchäologischen Untersuchung 2022

# Ruine Alt Ramschwag, Häggenschwil SG

## Resultate der bauarchäologischen Untersuchung 2022

von Jakob Obrecht

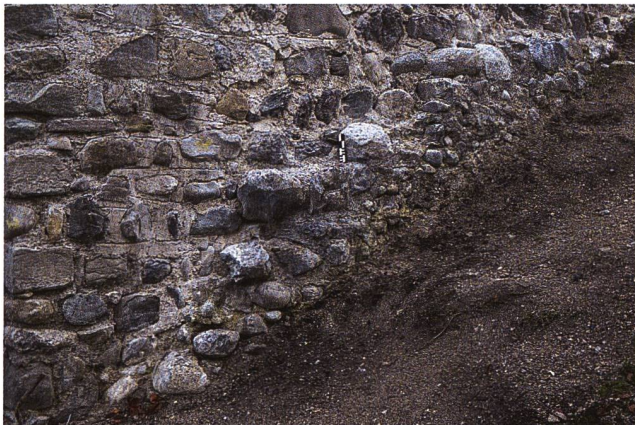
5: Häggenschwil SG, Ruine Alt Ramschwag. Reste der Mauer M8 des 1. Vorgängerbaus VG1 stehen am Fusse des Schildmauerabschnitts SM1 weit vor. Aufnahme 2022, von Süden.

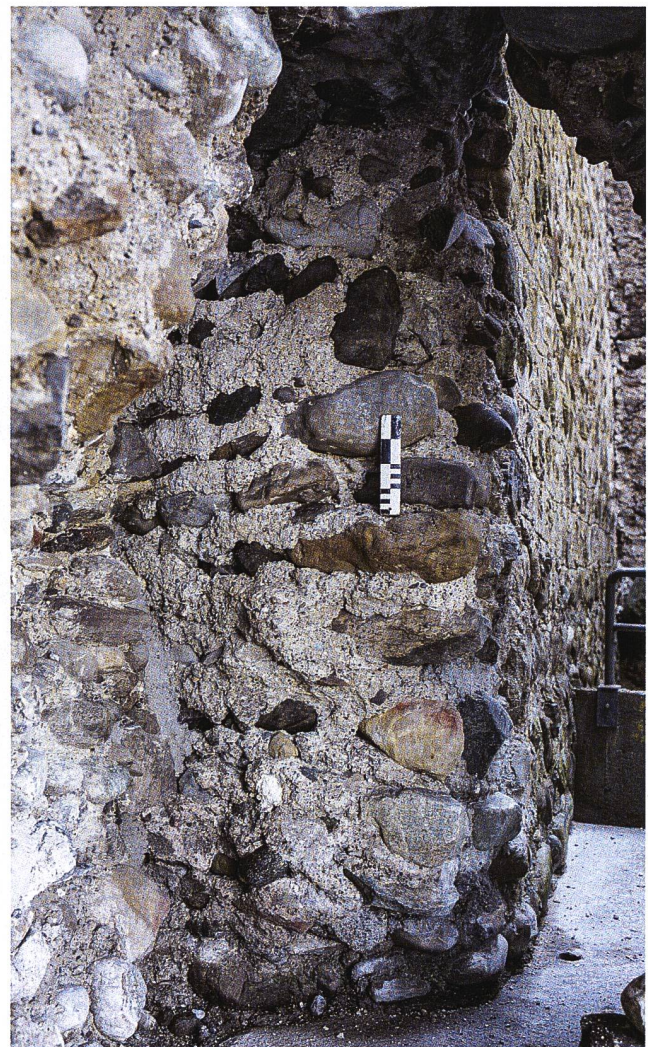
9: Häggenschwil SG, Ruine Alt Ramschwag. Turm: Bresche 11.1 und Abbruch des Schildmauerabschnitts SM1. Aufnahme 2022, von Nordosten. Oben: Grundrisssskizze der Befunde in der Bresche 11.1.

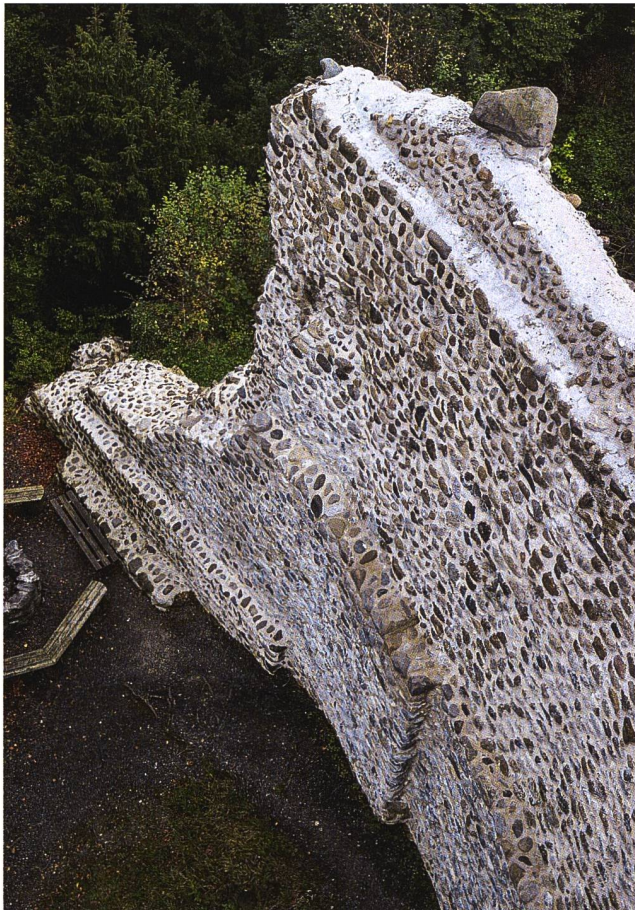
10: Häggenschwil SG, Ruine Alt Ramschwag. Sockelmauern M3 und M2 (v.l.n.r) und Mauer M4 am Ende der Schildmauer. Die Verstärkung der Mauer M1 im Mauerabschnitt SM2 und der Absatz am inneren Fuss der 1. Aufstockung SM3.2 der Schildmauer sind deutlich zu erkennen. Der Mauerabsatz auf der Rückseite der 2. Aufstockung (Schildmauerabschnitt SM4) ist auf den vollständigen Verlust des inneren Mauermantels zurückzuführen. Aufnahme 2024, von Süden.

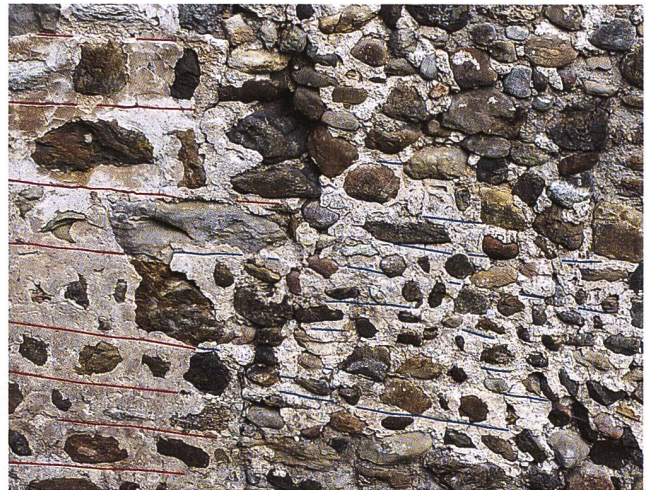
11: Häggenschwil SG, Ruine Alt Ramschwag. Mittlerer Abschnitt der Fuge 1.16 in der Aussenfassade der Schildmauer. Deutlich zu erkennen ist, dass die mit Fugenstrichen versehenen RASA-PIETRA-PUTZE auf den Schildmauerabschnitten SM1 (rot markiert) und SM2 (blau markiert) nacheinander aufgetragen worden sind. Drohnenaufnahme 2016, von Südosten.

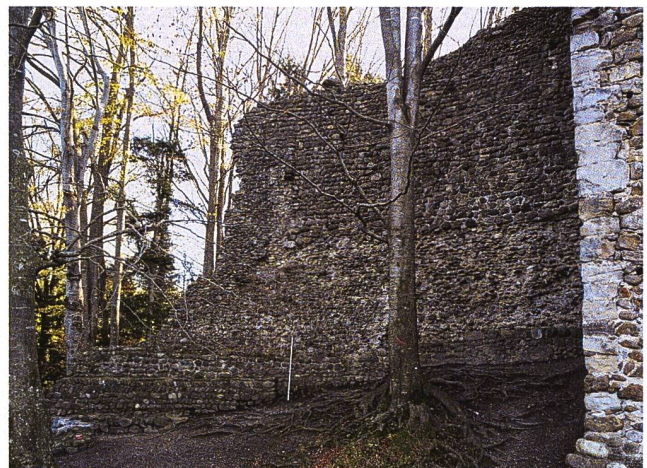
12: Häggenschwil SG, Ruine Alt Ramschwag. Innenfassade der Schildmauer (Profil P2). Blick auf die mehrfach ausgebesserte Fassade mit dem horizontalen Streifen an offen liegendem Kernmauerwerk des Mauerabschnitts SM2. Drei Viertel des darüber aufgehenden Innenmantels des Mauerabschnitts SM3.2 wurden um 1930 wiederaufgeführt. Aufnahme 2013, von Westen.

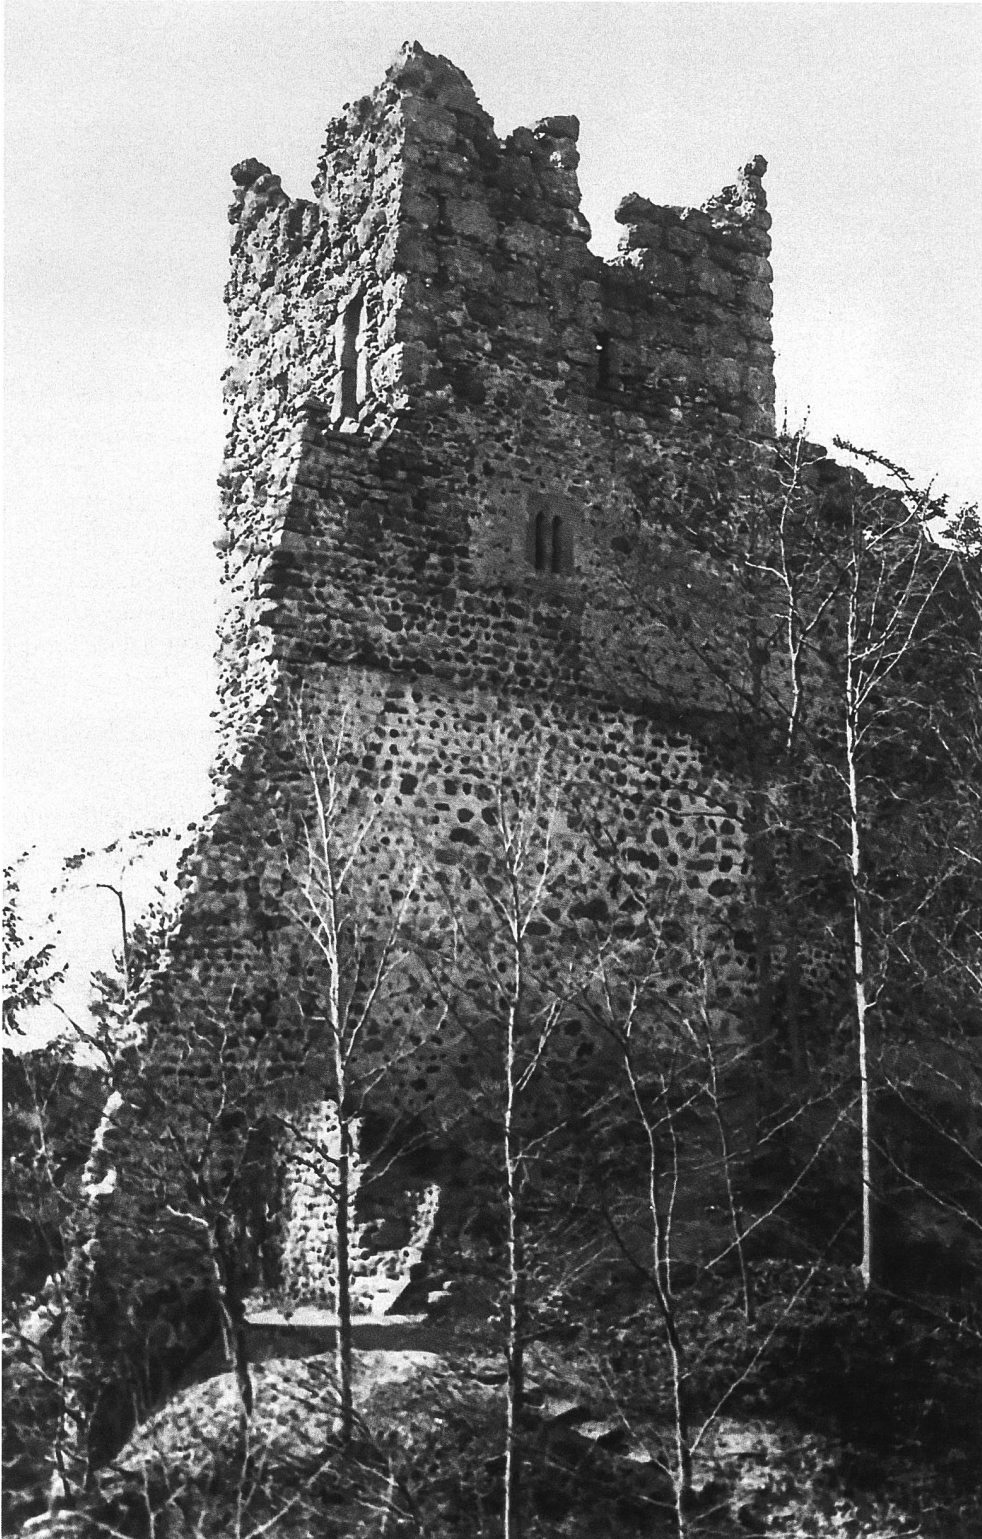
13: Häggenschwil SG, Ruine Alt Ramschwag. Turm und südwestlicher Teil der Schildmauer. Das Gewände des Tors ist ausgebrochen. An der Fassade der 1. Aufstockung SM3.1 der Schildmauer haftet ein grosser Putzfleck. Das schräg abgemauerte Ende des Mauerabschnittes SM1 ist am oberen noch ca. 3 m hoch erhalten. In der Südwestfassade des Turms sind der Austritt 9.5 und die untersten noch erhaltenen Gewändesteine der Öffnung 9.6 im 4. Obergeschoss zu erkennen. Aufnahme um 1900, von Südosten.

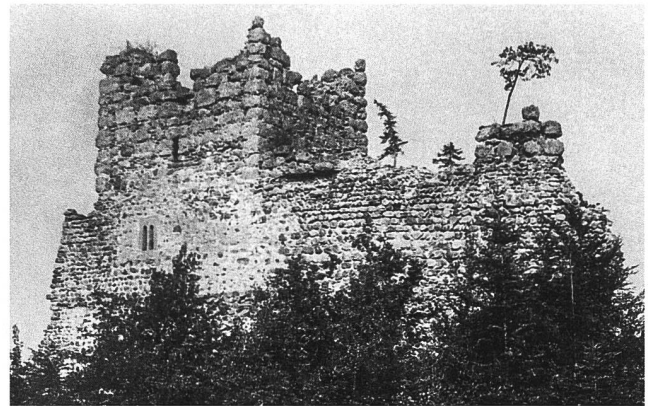
14: Häggenschwil SG, Ruine Alt Ramschwag. Schildmauer und Turm. Letzte, heute verschwundene Reste der 2. Aufstockung SM4 der Schildmauer aus grossen Nagelfluhbrocken sind rechts im Bild noch vorhanden. Aufnahme um 1900, von Osten.

Mauerausbruch in der über der Schildmauer aufragenden Turmwand M12. Form und Lage lassen darauf schliessen, dass in der heutigen Lücke ehemals ein Fenster oder eine grosse Schiessöffnung bestanden hat. Auf Abb. 14 scheint die linke Leibung der Öffnung noch erhalten zu sein.

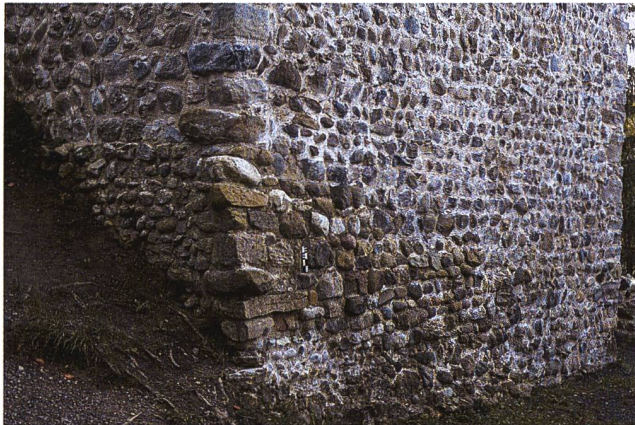
20: Häggenschwil SG, Ruine Alt Ramschwag. Turm. Die Mauerpartie M5.1 hebt sich in der Ecke M10/M11 und in der Fassade der Mauer M10 deutlich ab. Sie scheint um 1930 als Ersatz des damals ausgewitterten Mantels der Mauer M6 des Vorgängerbaus VG1 eingesetzt worden zu sein. Aufnahme 2024, von Norden.

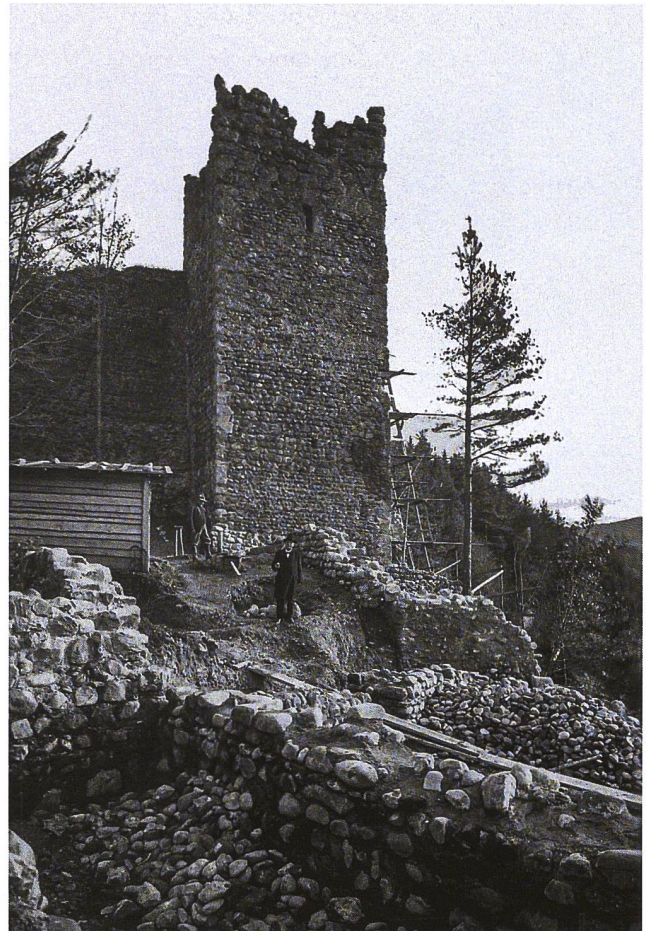
21: Häggenschwil SG, Ruine Alt Ramschwag. Turm. Der mutmassliche Flick am Fusse der Ecke M10/M11 hebt sich deutlich vom restlichen Mauerwerk ab. Auf Grund seiner Kleidung (Hut und Wadenbinden?) könnte der Herr im Hintergrund Baumeister Josef Thaler und derjenige in dunkler Kleidung mit Hut und Fliege Gottlieb Felder sein. Aufnahme um 1930, von Nordwesten.

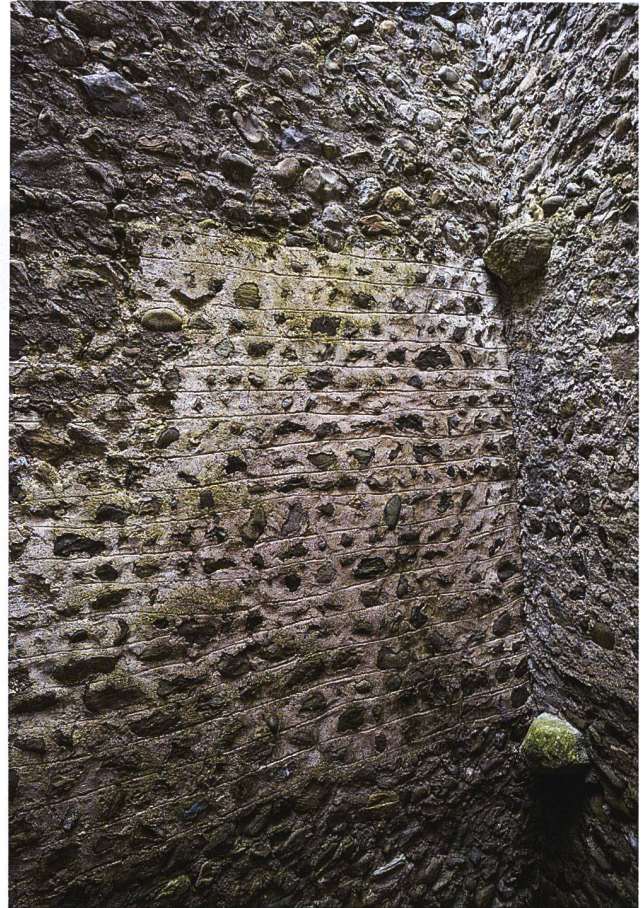
22: Häggenschwil SG, Ruine Alt Ramschwag, Turm. Im 1. Obergeschoss auf der Rückseite der Schildmauer aufgetragener Rasa-Pietra-Verputz mit Fugenstrich (10.1). Der Putz ist oberflächlich leicht brandgerötet. Gut zu sehen ist, dass die Oberkanten der in der Mauer M9 eingesetzten Kragsteine, auf denen die Fussböden des 1. und des 2. Obergeschosses aufgelegt waren, nicht mit den Höhen des unteren und des oberen Saums des Verputzes in Verbindung gebracht werden können. Aufnahme 2024, von Norden.

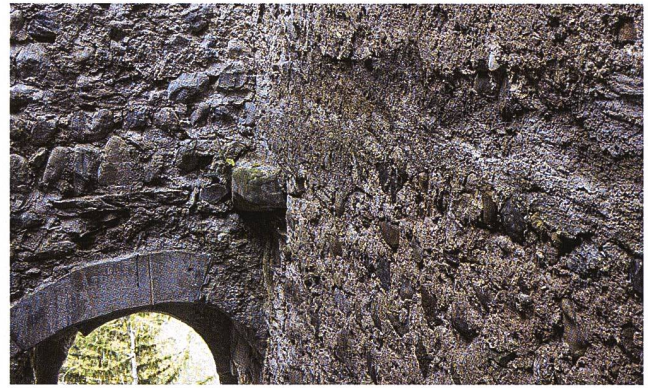
23: Häggenschwil SG, Ruine Alt Ramschwag, Turm. Der um 1930 mit Zementmörtel ausgeworfene Streifen 8.2 in der Innenfassade der Mauer M10 entspricht in etwa der Bauhöhe des Fussbodens im 2. Obergeschoss des Turms. Im Hintergrund zu sehen sind das um 1930 fälschlicherweise als Stich- statt als Rundbogen rekonstruierte Gewölbe über dem Hocheingang 9.2 und der Kragstein 7.7. Aufnahme 2024, von Osten.

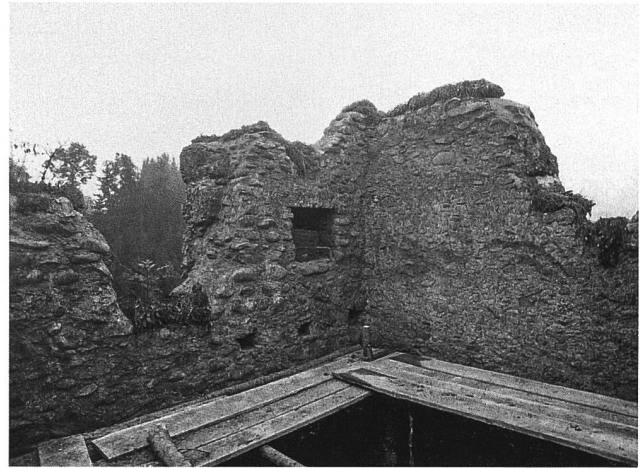
24: Häggenschwil SG, Ruine Alt Ramschwag. Turm. Frisch saniertes Mauerwerk in der Ecke M12/M9 mit den Öffnungen 12.3, 12.2 und 9.6 (v.l.n.r.). Die drei in der Mauer M12 vorhandenen Balkenlöcher sind Überbleibsel der Fussbodenkonstruktion des 4. Obergeschosses. Beachtenswert sind die Rasenziegel, die man um 1930 auf den Mauerkronen auflegte. Aufnahme um 1930, von Norden.

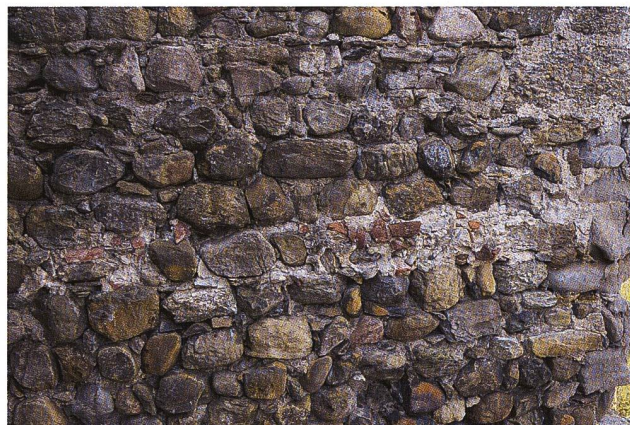
25: Häggenschwil SG, Ruine Alt Ramschwag. Mit Klosterziegeln durchsetzte Mörtelbraue 6.2 in der Aussenfassade der Mauer M11 des Turms. Vermutlich diente sie zur Abdichtung einer Fuge zwischen der rauen Maueroberfläche und einem an den Turm angelehnten Dach. Aufnahme 2022, von Osten.

Auf Höhe des 2. OGs sind an den Aussenfassaden der Mauern M10 (5.2) und M11 (6.2) Reste von Mörtelstreifen mit Bruchstücken von Klosterziegeln vorhanden (Abb. 25). Vermutlich dienten diese Mörtelstreifen einst dazu, die Fuge zwischen einer in der Art eines Klebdaches um die Ecke M10/M11 laufenden Dachhaut und den rauen Maueroberflächen abzudichten.<sup>33</sup> In der Mauer M11 lief der 2022 im Zuge der Sanierung entfernte Mörtelstreifen über das Gerüsthebelloch 6.5.1.<sup>34</sup> Das bedeutet, dass die Abdichtungen frühestens nach dem Bau des 2. OG des Turms angebracht worden sind. Ausser den darin verbauten, bei Profanbauten erst ab dem 14. Jahrhundert in Gebrauch kommenden Klosterziegeln gibt es keine weiteren Hinweise auf die Bauart und das Alter des an den Turm angelehnten Dachs. Denkbar ist z.B., dass es das Dach eines einfachen offenen Schutzbaus oder das Dach einer nach dem teilweisen

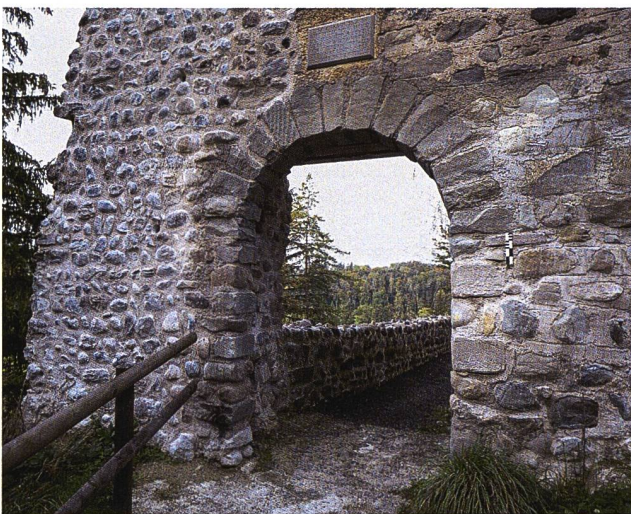
30: Häggenschwil SG, Ruine Alt Ramschwag. Tor, Aussenansicht. Der aus grob behauenen Sandsteinquadern bestehende Bogen wurde um 1930 rekonstruiert. Aufnahme 2024, von Südosten.

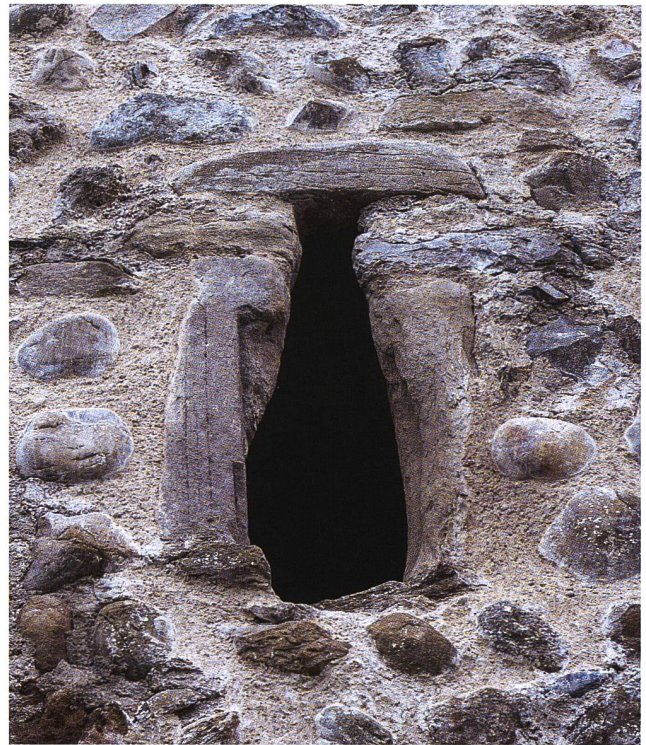
31: Häggenschwil SG, Ruine Alt Ramschwag. Turm. Schartenfenster 9.1 in der Mauer M9 des Erdgeschosses. Die beiden in der unteren Hälfte verbauten Sandsteinspolien und die Fensterbank sind von aussen her beschädigt. Möglicherweise wollte man sich so Zugang zum Turminneren verschaffen. Aufnahme 2024, von Südwesten.

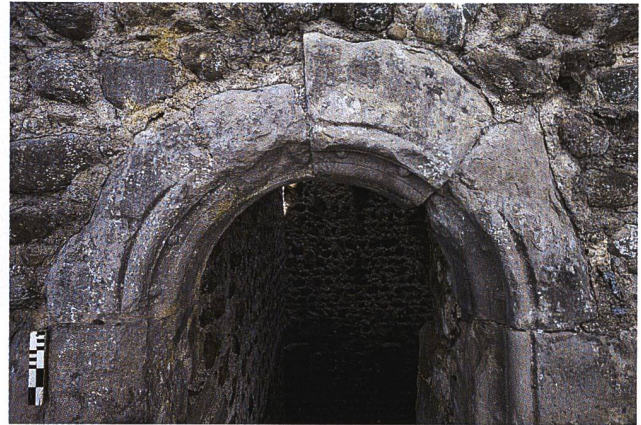
33: Häggenschwil SG, Ruine Alt Ramschwag. Turm. Hochengang 9.2, Aussenansicht. Aus vier Werkstücken zusammengesetzter Rundbogen. Die Oberfläche des linken Scheitelsteins ist fast vollständig zerstört. Seine Unterseite wurde zusammen mit einem Teil des links daran ansetzenden Steins um 1930 mit Zementmörtel nachprofiliert. Aufnahme 2022, von Südwesten.

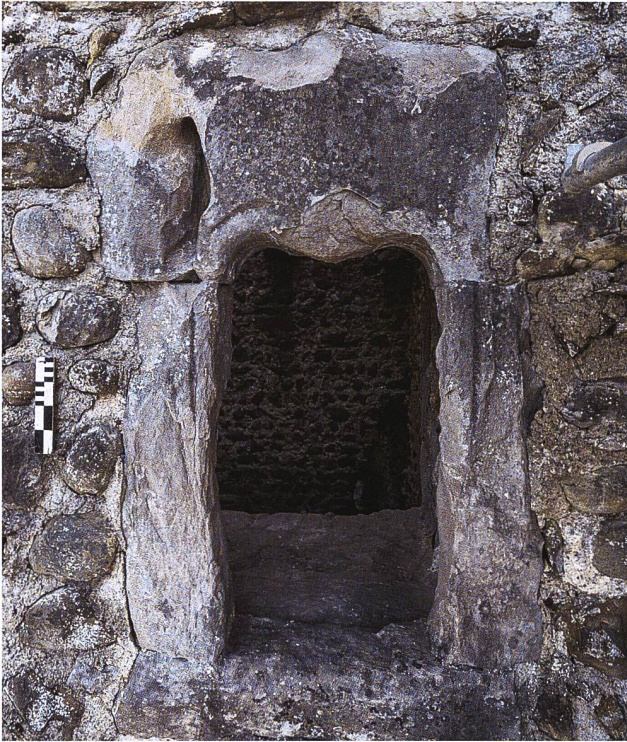
37: Häggenschwil SG, Ruine Alt Ramschwag. Turm. Bifore 9.3, Aussenansicht. Gewände aus grauem, oberflächlich leicht brandgerötetem Sandstein. Monolithischer Sturzstein mit zwei Rundbögen an der Unterseite. Der Mittelpfosten fehlt. Aufnahme 2022, von Südwesten.

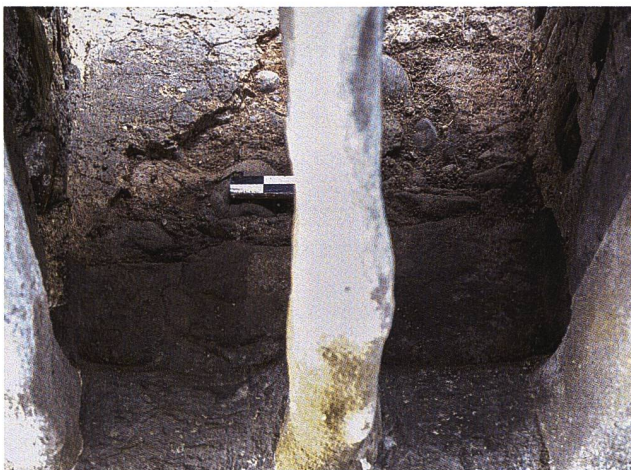
40: Häggenschwil SG, Ruine Alt Ramschwag. Turm. Bifore 1.2, Fensterbank. Die Qualität und Farbe des Sandsteins unterscheiden sich vom Rest des Gewändes. Der in die Bank eingehauene Sims passt in seinen Abmessungen nicht zum Gewände. Im Hintergrund sind noch Reste des auf der Fensterbank aufgetragenen Mörtelglattstrichs zu sehen. Aufnahme 2022, von Südosten.

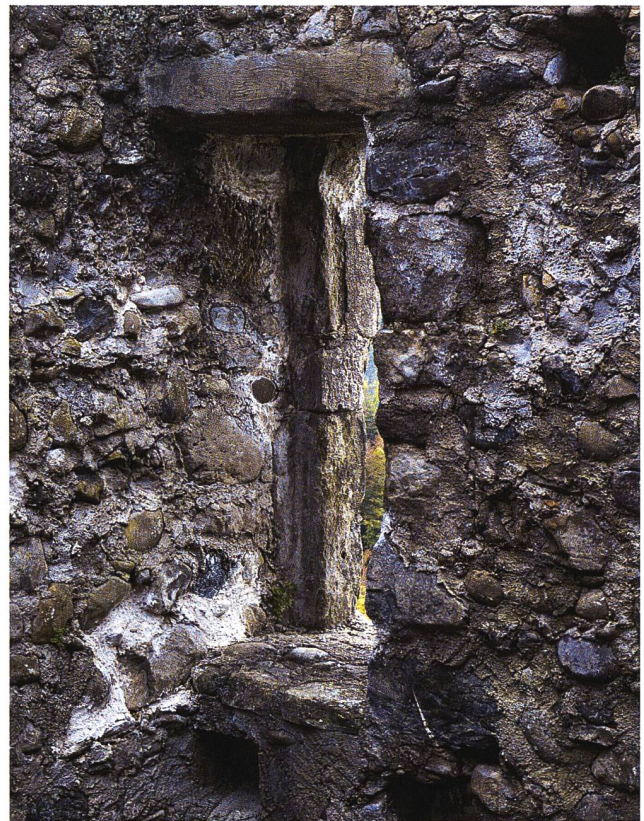
41: Häggenschwil SG, Ruine Alt Ramschwag. Turm. Austritt 9.5, Innenansicht. Die Schwelle und das linke Balkenloch 9.10 wurden um 1930 rekonstruiert. Das rechte Balkenloch ist original erhalten. Das äussere im Bild sichtbare südöstliche Gewände besteht aus unterschiedlich stark abgewitterten Sandsteinen. Die Oberfläche des inneren Sturzsteins wurde um 1930 mit Flickmörtel überzogen – erkennbar an den darin vorhandenen Pinselspuren. Aufnahme 2024, von Norden.

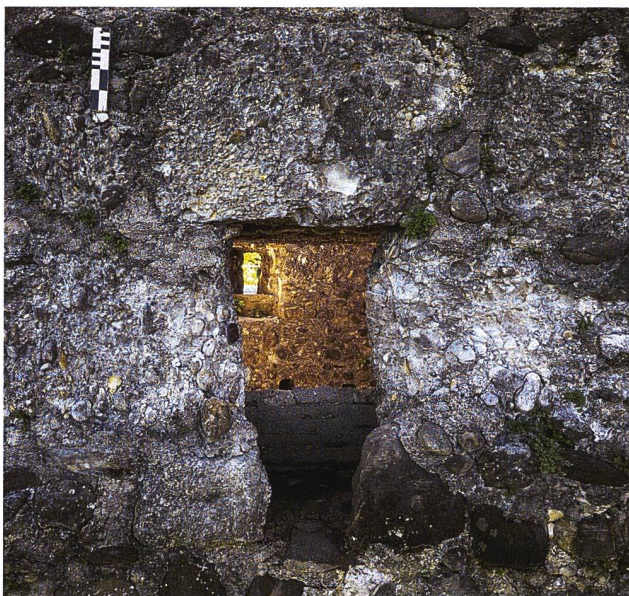
42: Häggenschwil SG, Ruine Alt Ramschwag, Turm. Hochrechteckiges Scharfenfenster 9.4, Aussenansicht. Oberflächlich sind die wetterseitig exponierten Gewändesteine in den Leibungen, mit Ausnahme des Urgesteins links unten, stark abgewittert. Aufnahme 2022, von Norden. Aufnahme 2022, von Südwesten.

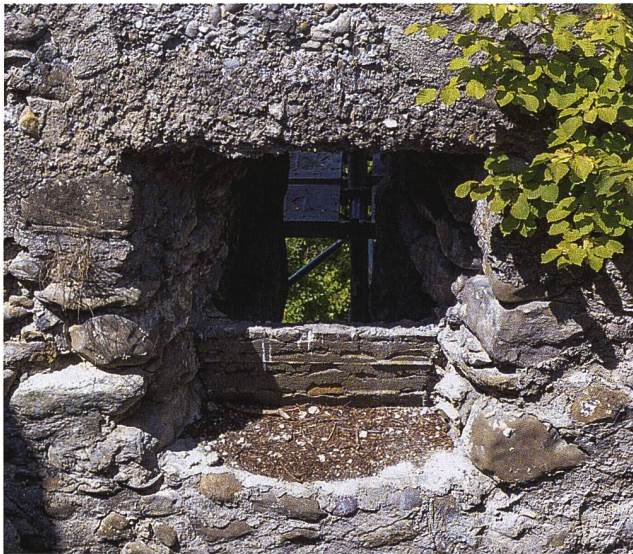
44: Häggenschwil SG, Ruine Alt Ramschwag, Turm. Hochrechteckiges Schartenfenster 10.1, Innenansicht. Das gesamte innere Fenstergewände inkl. Sturz in Nagelfluhimitat wurde um 1930er rekonstruiert. Gleichzeitig hat man auch die Quermauer (8.7) als Nisthilfe für Greifvögel eingebaut. Aufnahme 2022, von Südosten.

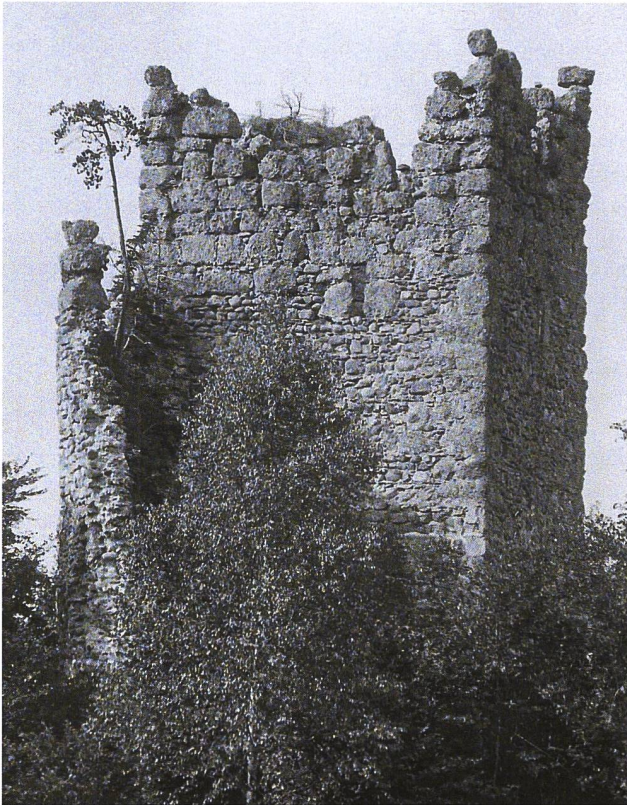
47: Häggenschwil SG, Ruine Alt Ramschwag. Aufnahme von Schildmauer und Turm um 1900. Auf der Schildmauer sind noch Reste der 2. Aufstockung SM4 aus Nagelfluhquadern vorhanden. In der Mauer M11 des Turms sind das Schartenfenster 11.2 im 3. Obergeschoss und die Öffnungen 11.3 und 11.4 im 4. Obergeschoss zu erkennen. Aufnahme um 1900, von Nordosten.

Aussen: Quadratische Öffnung (ca. 25 cm × 25 cm) mit einer Putzeinfassung aus stark zementhaltigem Mörtel. Auf Abb. 47 sind die Öffnung und ein darüber schräg eingeklemmter Mauerstein gut zu erkennen. In gleicher Lage belassen dient er heute als Sturz. Die Öffnung führt zu einem ca. 35 cm weiter hinten liegenden rechteckigen Hohlraum. Dieser verläuft in Längsrichtung der Mauerkrone, ist ca. 35 cm hoch und misst im Grundriss ca. 85 cm × 60 cm. Er war wohl als Eulenkasten gedacht. Auf der Mauerinnenseite ist eine um 1930 zugemauerte, ehemals wohl etwa quadratische Öffnung vorhanden (Abb. 48). Der untere Teil der Füllung ist gegen eine Holzschalung gesetzt, der obere Teil frei aufgemauert. Ursprünglich waren die beiden Öffnungen miteinander verbunden. Die in der Aussenwand liegende Öffnung war wohl hochrechteckig und muss wohl zusammen mit der in der Innenwand zugemauerten Öffnung zu einem ca. 1 m hohen Lichtschlitz (?) mit schartenförmigem Grundriss verbunden gewesen sein.

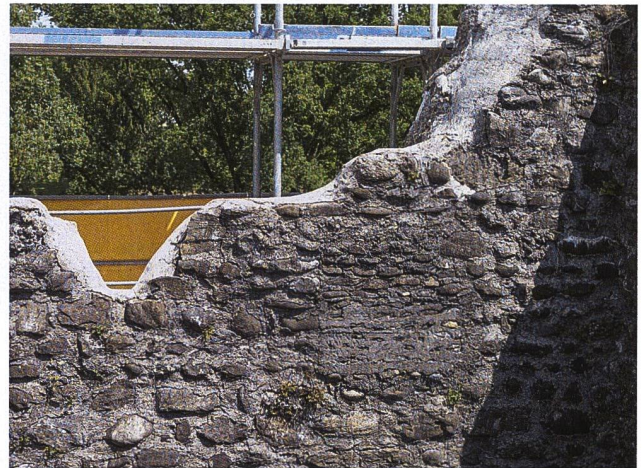
48: Häggenschwil SG, Ruine Alt Ramschwag. Turm. Öffnung 11.3, in der Innenfassade der Mauer M11, um 1930 zugemauert. Aufnahme 2022, von Südwesten.

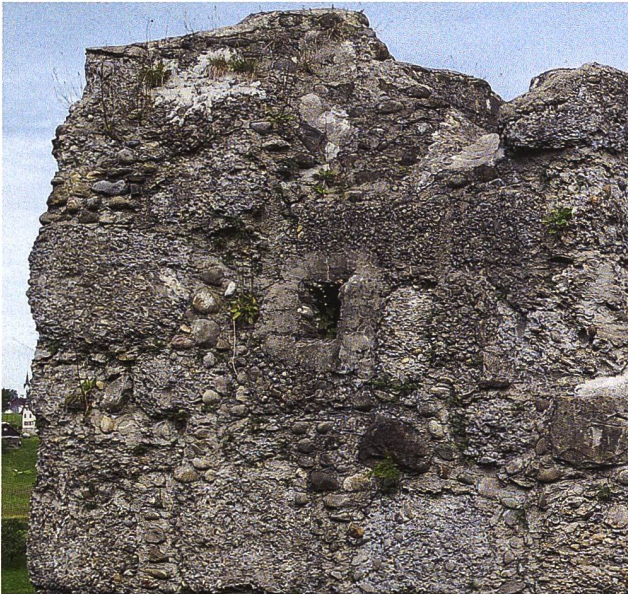
49: Häggenschwil SG, Ruine Alt Ramschwag. Turm. Öffnung 12.2, Aussenansicht. Das quadratische Gewände ist in eine grössere Öffnung eingebaut, deren ursprünglicher Verwendungszweck unbekannt ist. Die um 1930 mit Zementmörtel eingefasste Öffnung diente vermutlich als Flugloch eines dahinterliegenden Nistkastens für Raubvögel. Bei den in der Fassade sichtbaren Einschlüssen aus kleinen Kieselsteinen handelt es sich mehrheitlich um damalige Flickstellen. Aufnahme 2016, von Südwesten.

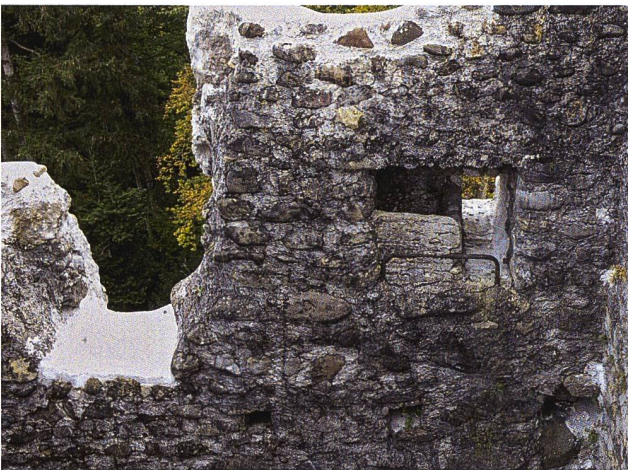
50: Häggenschwil SG, Ruine Alt Ramschwag. Turm. Öffnung 12.2, Innenansicht. Der ursprüngliche Verwendungszweck ist nicht bekannt. Um 1930 wurde das Ganze zu einem Nistkasten für Raubvögel umgebaut mit dem Mäuerchen 10.6 und dem Bügel aus einem Eisenrohr. Aufnahme 2024, von Nordwesten.
