Artikel: Ruine Alt Ramschwag, Häggenschwil SG: Resultate der

bauarchäologischen Untersuchung 2022

Autor: Obrecht, Jakob

Ruine Alt Ramschwag, Häggenschwil SG Resultate der bauarchäologischen Untersuchung 2022

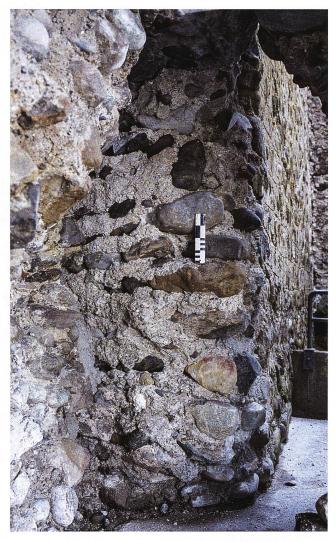
9: Häggenschwil SG, Ruine Alt Ramschwag. Turm: Bresche 11.1 und Abbruch des Schildmauerabschnitts SM1. Aufnahme 2022, von Nordosten. Oben: Grundrissskizze der Befunde in der Bresche 11.1.

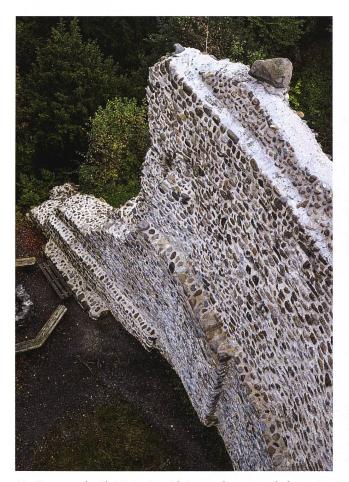
10: Häggenschwil SG, Ruine Alt Ramschwag. Sockelmauern M3 und M2 (v.l.n.r) und Mauer M4 am Ende der Schildmauer. Die Verstärkung der Mauer M1 im Mauerabschnitt SM2 und der Absatz am inneren Fuss der 1. Aufstockung SM3.2 der Schildmauer sind deutlich zu erkennen. Der Mauerabsatz auf der Rückseite der 2. Aufstockung (Schildmauerabschnitt SM4) ist auf den vollständigen Verlust des inneren Mauermantels zurückzuführen. Aufnahme 2024, von Süden.

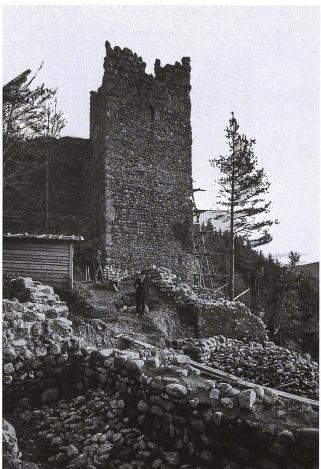
21: Häggenschwil SG, Ruine Alt Ramschwag. Turm. Der mutmassliche Flick am Fusse der Ecke M10/M11 hebt sich deutlich vom restlichen Mauerwerk ab. Auf Grund seiner Kleidung (Hut und Wadenbinden?) könnte der Herr im Hintergrund Baumeister Josef Thaler und derjenige in dunkler Kleidung mit Hut und Fliege Gottlieb Felder sein. Aufnahme um 1930, von Nordwesten.

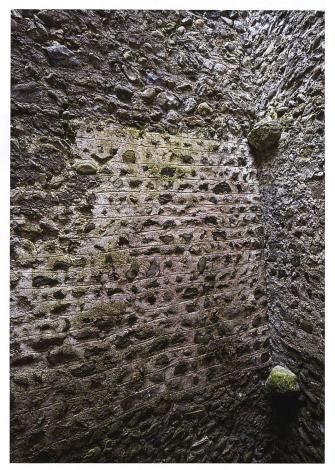
22: Häggenschwil SG, Ruine Alt Ramschwag. Turm. Im 1. Obergeschoss auf der Rückseite der Schildmauer aufgetragener Rasa-Pietra-Verputz mit Fugenstrich (10.1). Der Putz ist oberflächlich leicht brandgerötet. Gut zu sehen ist, dass die Oberkanten der in der Mauer M9 eingesetzten Kragsteine, auf denen die Fussböden des 1. und des 2. Obergeschosses aufgelegt waren, nicht mit den Höhen des unteren und des oberen Saums des Verputzes in Verbindung gebracht werden können. Aufnahme 2024, von Norden.

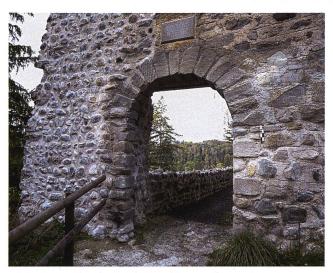
30: Häggenschwil SG, Ruine Alt Ramschwag. Tor, Aussenansicht. Der aus grob behauenen Sandsteinquadern bestehende Bogen wurde um 1930 rekonstruiert. Aufnahme 2024, von Südosten.

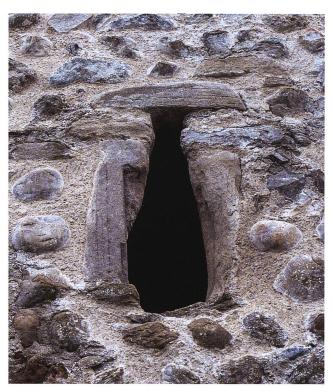
31: Häggenschwil SG, Ruine Alt Ramschwag. Turm. Schartenfenster 9.1 in der Mauer M9 des Erdgeschosses. Die beiden in der unteren Hälfte verbauten Sandsteinspolien und die Fensterbank sind von aussen her beschädigt. Möglicherweise wollte man sich so Zugang zum Turminneren verschaffen. Aufnahme 2024, von Südwesten.

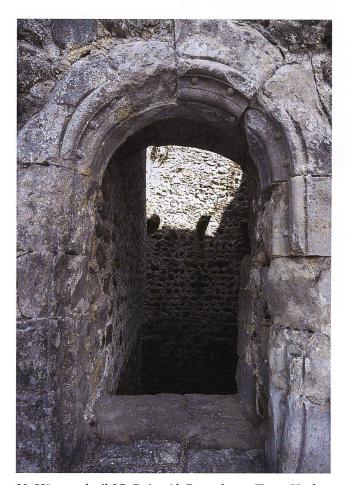
32: Häggenschwil SG, Ruine Alt Ramschwag. Turm. Hocheingang 9.2, Aussenansicht. Das vermutlich in Zweitverwendung eingesetzte Gewände ist aus 12 unterschiedlich gut erhaltenen, profiliert behauenen und teilweise mit Rosetten verzierten Sandsteinquadern zusammengesetzt. Aufnahme 2022, von Südwesten.

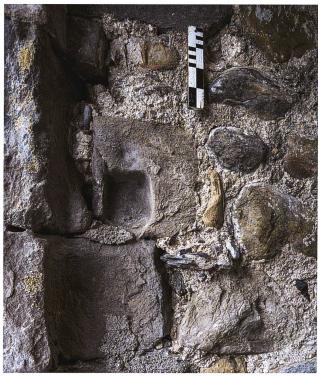
34: Häggenschwil SG, Ruine Alt Ramschwag. Turm. Hocheingang 9.2, Sandsteinquader in der linken Leibung mit Raste für den Schiebebalken. Aufnahme 2022, von Nordosten.

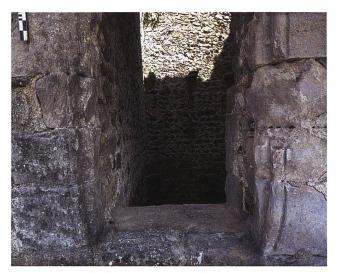
35: Häggenschwil SG, Ruine Alt Ramschwag. Turm. Hocheingang 9.2, Leibungen des äusseren Gewändes. Beachtenswert ist, dass die Profilierung der Gewändesteine ohne Sockel direkt auf der Schwelle ansetzt. Aufnahme 2022, von Südwesten.

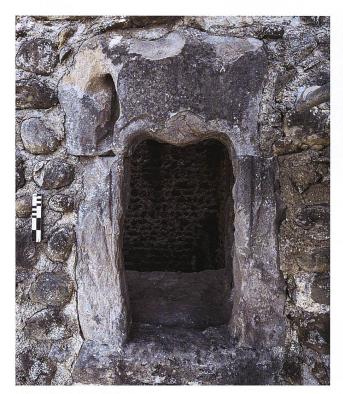
Das Gewände aus grauem, oberflächlich leicht brandgerötetem Sandstein besteht aus vier unterschiedlich stark bestossenen und abgewitterten Hausteinen. Der Mittelpfosten fehlt. Die Pfosten bestehen aus je einem hochrechteckigen Sandstein mit Rundstab entlang der äusseren Kanten. Der Sturz ist ein monolither Sandstein. Darin eingehauen sind zwei Rundbogen mit Rundstab entlang der Kanten. Die Bank ist aus einem Stück gehauen. Auf ihrer Innenseite hat sie einen Anschlag für einen einst auf der linken Seite eingehängten Fensterladen. In dem auf der Innenseite des linken Gewändepfostens vorhandenen Loch war der obere Kloben eingelassen. Das Loch für den unteren Kloben ist wegen der in diesem Bereich stark abgewitterten Oberfläche des Pfostens nicht mehr vorhanden. Auf der Innenseite des rechten Gewändepfostens ist eine Aussparung für die Mündung des Sperrbalkenkanals

37: Häggenschwil SG, Ruine Alt Ramschwag. Turm. Bifore 9.3, Aussenansicht. Gewände aus grauem, oberflächlich leicht brandgerötetem Sandstein. Monolithischer Sturzstein mit zwei Rundbögen an der Unterseite. Der Mittelpfosten fehlt. Aufnahme 2022, von Südwesten.

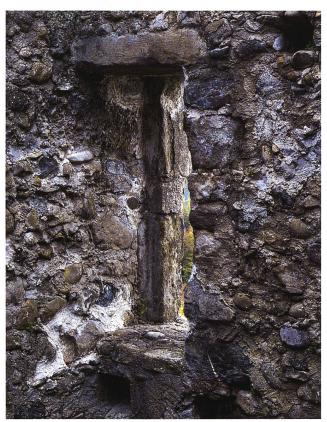
41: Häggenschwil SG, Ruine Alt Ramschwag. Turm. Austritt 9.5, Innenansicht. Die Schwelle und das linke Balkenloch 9.10 wurden um 1930 rekonstruiert. Das rechte Balkenloch ist original erhalten. Das äussere im Bild sichtbare südöstliche Gewände besteht aus unterschiedlich stark abgewitterten Sandsteinen. Die Oberfläche des inneren Sturzsteins wurde um 1930 mit Flickmörtel überzogen – erkennbar an den darin vorhandenen Pinselspuren. Aufnahme 2024, von Norden.

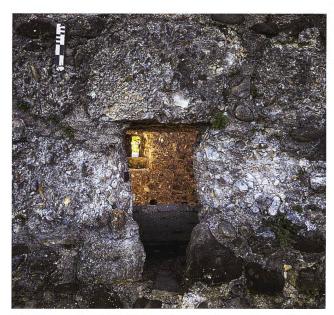
Das äussere Gewände ist aus drei verschiedenen Steinarten zusammengesetzt. Beide Leibungen bestehen aus je zwei Elementen. Links ist der untere Stein ein helles Urgestein, gegenüber ist es ein Sandstein. Darüber folgt je ein grosser

42: Häggenschwil SG, Ruine Alt Ramschwag. Turm. Hochrechteckiges Schartenfenster 9.4, Aussenansicht. Oberflächlich sind die wetterseitig exponierten Gewändesteine in den Leibungen, mit Ausnahme des Urgesteins links unten, stark abgewittert. Aufnahme 2022, von Norden. Aufnahme 2022, von Südwesten.

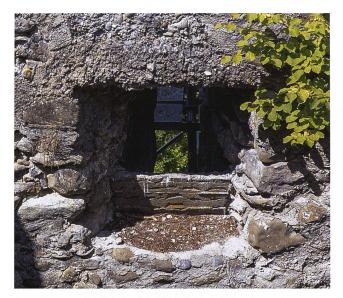
44: Häggenschwil SG, Ruine Alt Ramschwag. Turm. Hochrechteckiges Schartenfenster 10.1, Innenansicht. Das gesamte innere Fenstergewände inkl. Sturz in Nagelfluhimitat wurde um 1930er rekonstruiert. Gleichzeitig hat man auch die Quermauer (8.7) als Nisthilfe für Greifvögel eingebaut. Aufnahme 2022, von Südosten.

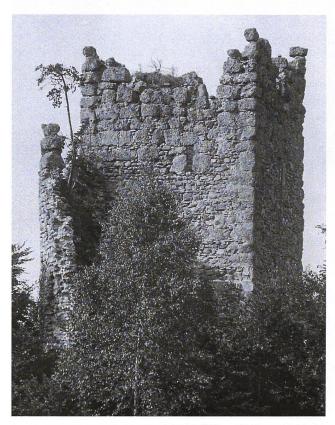
47: Häggenschwil SG, Ruine Alt Ramschwag. Aufnahme von Schildmauer und Turm um 1900. Auf der Schildmauer sind noch Reste der 2. Aufstockung SM4 aus Nagelfluhquadern vorhanden. In der Mauer M11 des Turms sind das Schartenfenster 11.2 im 3. Obergeschoss und die Öffnungen 11.3 und 11.4 im 4. Obergeschoss zu erkennen. Aufnahme um 1900, von Nordosten.

Aussen: Quadratische Öffnung (ca. 25 cm × 25 cm) mit einer Putzeinfassung aus stark zementhaltigem Mörtel. Auf Abb. 47 sind die Öffnung und ein darüber schräg eingeklemmter Mauerstein gut zu erkennen. In gleicher Lage belassen dient er heute als Sturz. Die Öffnung führt zu einem ca. 35 cm weiter hinten liegenden rechteckigen Hohlraum. Dieser verläuft in Längsrichtung der Mauerkrone, ist ca. 35 cm hoch und misst im Grundriss ca. 85 cm × 60 cm. Er war wohl als Eulenkasten gedacht. Auf der Mauerinnenseite ist eine um 1930 zugemauerte, ehemals wohl etwa quadratische Öffnung vorhanden (Abb. 48). Der untere Teil der Füllung ist gegen eine Holzschalung gesetzt, der obere Teil frei aufgemauert. Ursprünglich waren die beiden Öffnungen miteinander verbunden. Die in der Aussenwand liegende Öffnung war wohl hochrechteckig und muss wohl zusammen mit der in der Innenwand zugemauerten Öffnung zu einem ca. 1 m hohen Lichtschlitz (?) mit schartenförmigem Grundriss verbunden gewesen sein.

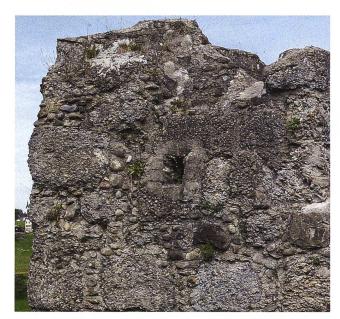
49: Häggenschwil SG, Ruine Alt Ramschwag. Turm. Öffnung 12.2, Aussenansicht. Das quadratische Gewände ist in eine grössere Öffnung eingebaut, deren ursprünglicher Verwendungszweck unbekannt ist. Die um 1930 mit Zementmörtel eingefasste Öffnung diente vermutlich als Flugloch eines dahinterliegenden Nistkastens für Raubvögel. Bei den in der Fassade sichtbaren Einschlüssen aus kleinen Kieselsteinen handelt es sich mehrheitlich um damalige Flickstellen. Aufnahme 2016, von Südwesten.
