Ruine Alt Ramschwag, Häggenschwil SG

Resultate der bauarchäologischen Untersuchung 2022

von Jakob Obrecht

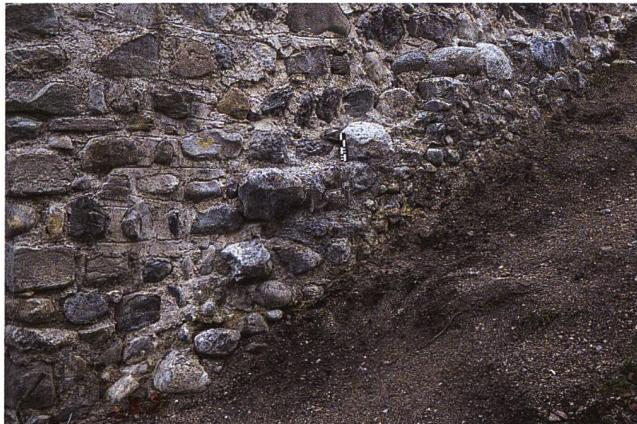
5: Häggenschwil SG, Ruine Alt Ramschwag. Reste der Mauer M8 des 1. Vorgängerbaus VG1 stehen am Fusse des Schildmauerabschnitts SM1 weit vor. Aufnahme 2022, von Süden.

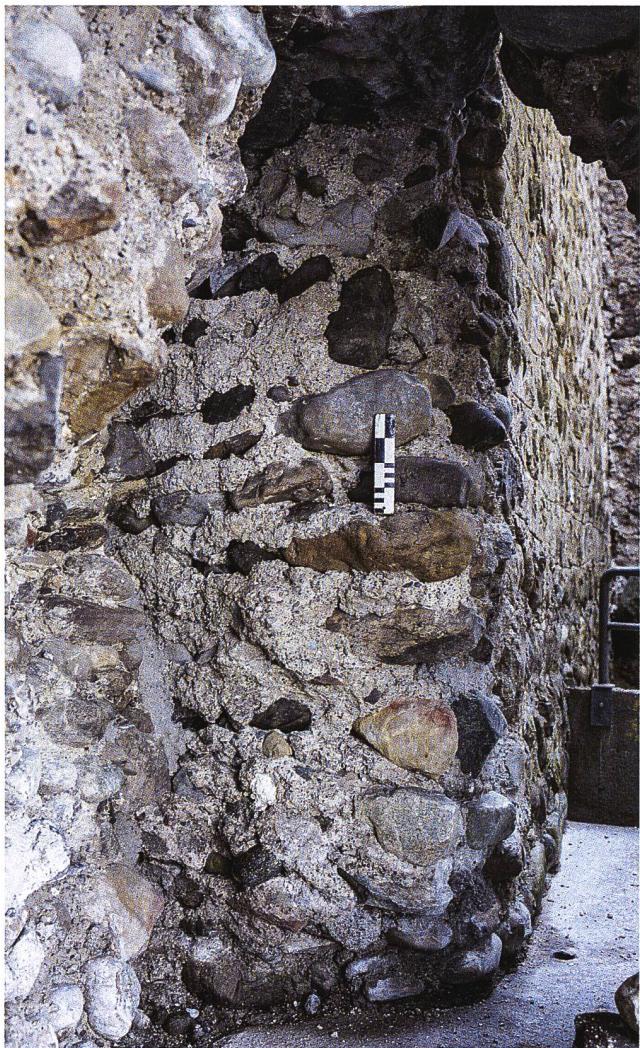
9: Häggenschwil SG, Ruine Alt Ramschwag. Turm: Bresche 11.1 und Abbruch des Schildmauerabschnitts SM1. Aufnahme 2022, von Nordosten. Oben: Grundrisskizze der Befunde in der Bresche 11.1.

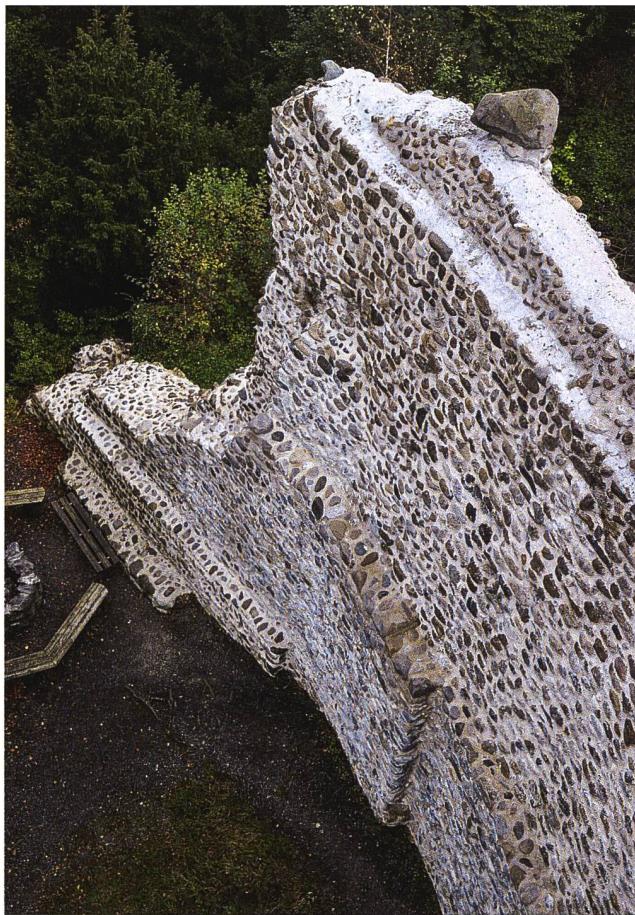
10: Häggenschwil SG, Ruine Alt Ramschwag. Sockelmauern M3 und M2 (v.l.n.r) und Mauer M4 am Ende der Schildmauer. Die Verstärkung der Mauer M1 im Mauerabschnitt SM2 und der Absatz am inneren Fuss der 1. Aufstockung SM3.2 der Schildmauer sind deutlich zu erkennen. Der Mauerabsatz auf der Rückseite der 2. Aufstockung (Schildmauerabschnitt SM4) ist auf den vollständigen Verlust des inneren Mauermantels zurückzuführen. Aufnahme 2024, von Süden.

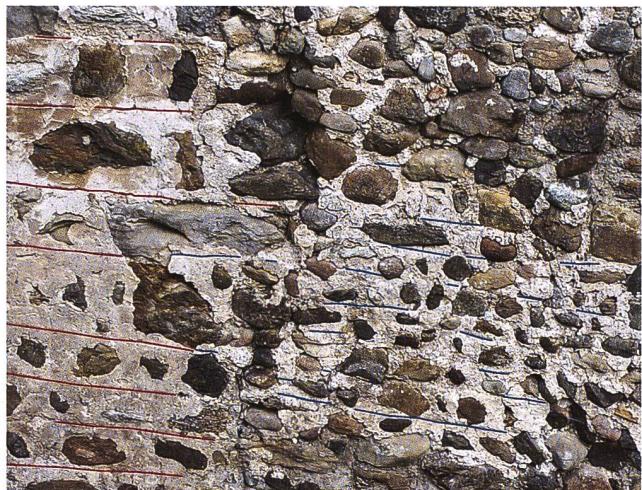
11: Häggenschwil SG, Ruine Alt Ramschwag. Mittlerer Abschnitt der Fuge 1.16 in der Aussenfassade der Schildmauer. Deutlich zu erkennen ist, dass die mit Fugenstrichen versehenen Rasa-Pietra-Putze auf den Schildmauerabschnitten SM1 (rot markiert) und SM2 (blau markiert) nacheinander aufgetragen worden sind. Dronenaufnahme 2016, von Südosten.

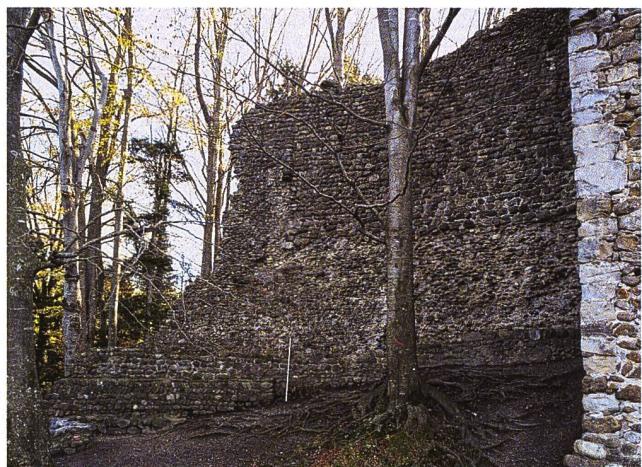
12: Häggenschwil SG, Ruine Alt Ramschwag. Innenfassade der Schildmauer (Profil P2). Blick auf die mehrfach ausgebesserte Fassade mit dem horizontalen Streifen an offen liegendem Kernmauerwerk des Mauerabschnitts SM2. Drei Viertel des darüber aufgehenden Innenmantels des Mauerabschnitts SM3.2 wurden um 1930 wiederaufgeführt. Aufnahme 2013, von Westen.

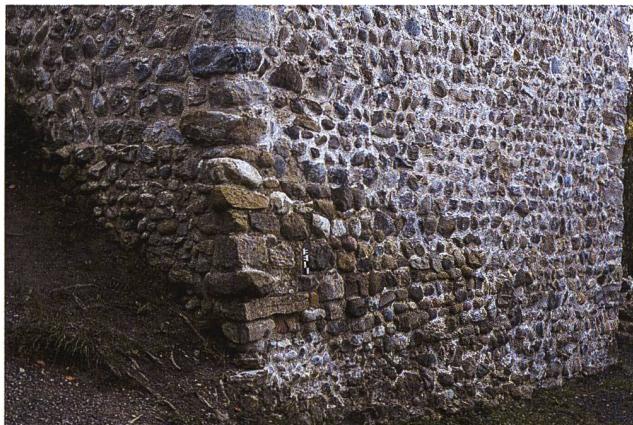
Am Fusse der Mauer M10 gleicht das Sockelmauerwerk 5.1 die Differenz der unterschiedlichen Fluchten des Turms und des Vorgängerbaus VG1 aus (Abb. 20). Die

20: Häggenschwil SG, Ruine Alt Ramschwag. Turm.
Die Mauerpartie M5.1 hebt sich in der Ecke M10/M1
und in der Fassade der Mauer M10 deutlich ab. Sie scheint
um 1930 als Ersatz des damals ausgewitterten Mantels
der Mauer M6 des Vorgängerbaus VG1 eingesetzt worden
zu sein. Aufnahme 2024, von Norden.

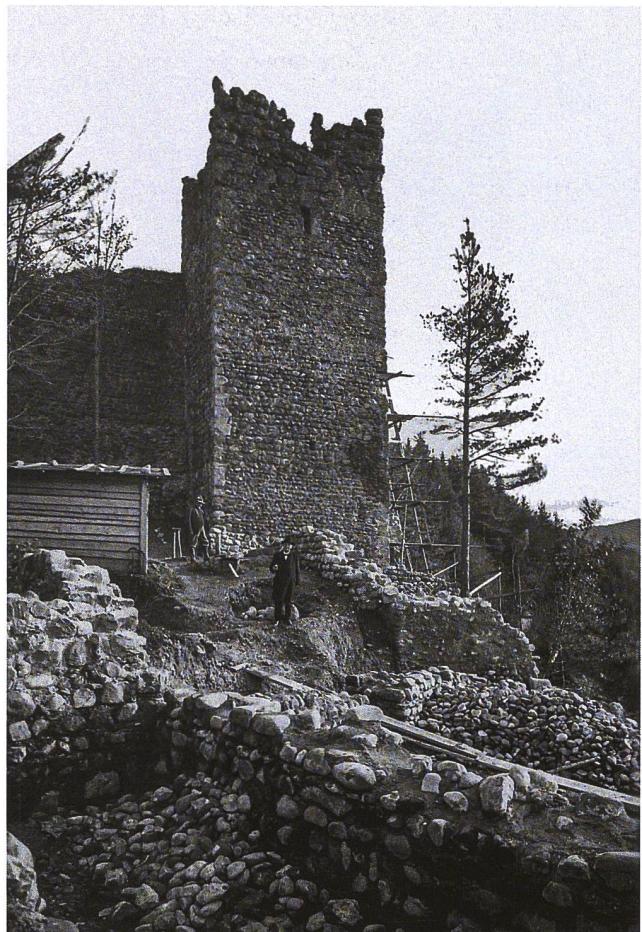
21: Häggenschwil SG, Ruine Alt Ramschwag. Turm.
Der mutmassliche Flick am Fusse der Ecke M10/M11 hebt
sich deutlich vom restlichen Mauerwerk ab. Auf Grund
seiner Kleidung (Hut und Wadenbinden?) könnte der Herr
im Hintergrund Baumeister Josef Thaler und derjenige in
dunkler Kleidung mit Hut und Fliege Gottlieb Felder sein.
Aufnahme um 1930, von Nordwesten.

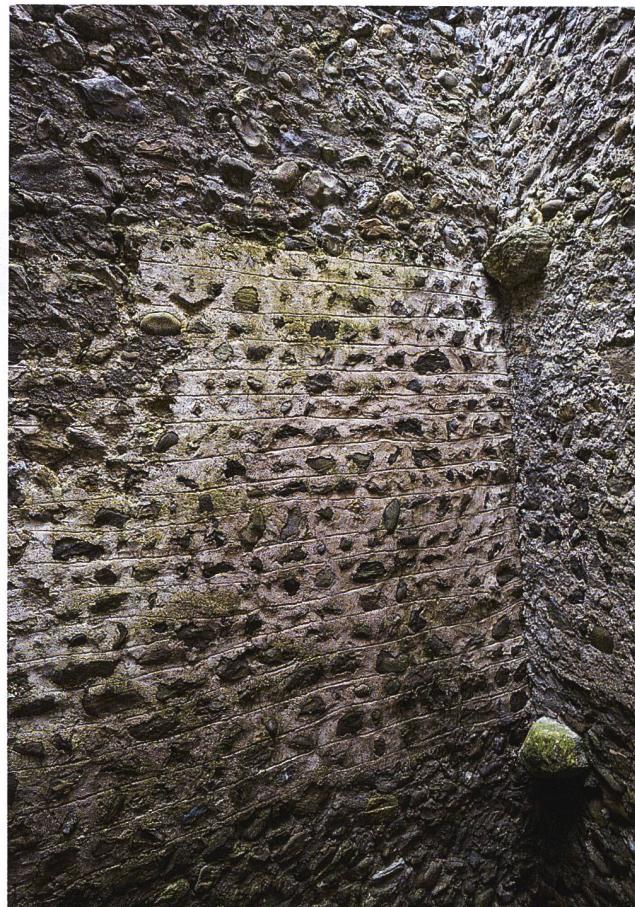
22: Häggenschwil SG, Ruine Alt Ramschwag. Turm. Im 1. Obergeschoss auf der Rückseite der Schildmauer aufgetragener Rasa-Pietra-Verputz mit Fugenstrich (10.1). Der Putz ist oberflächlich leicht brandgerötet. Gut zu sehen ist, dass die Oberkanten der in der Mauer M9 eingesetzten Kragsteine, auf denen die Fussböden des 1. und des 2. Obergeschosses aufgelegt waren, nicht mit den Höhen des unteren und des oberen Saums des Verputzes in Verbindung gebracht werden können. Aufnahme 2024, von Norden.

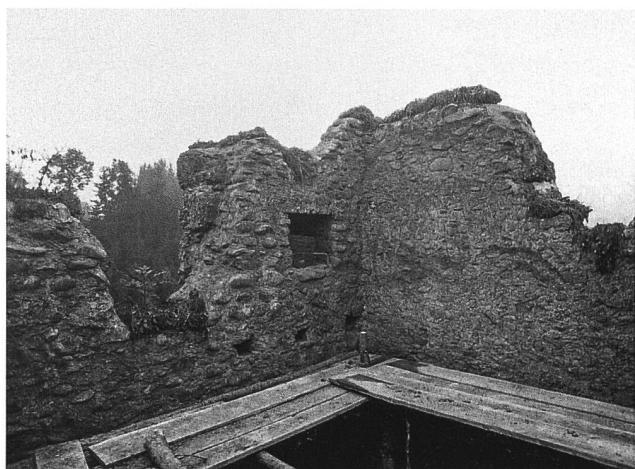
24: Häggenschwil SG, Ruine Alt Ramschwag. Turm. Frisch saniertes Mauerwerk in der Ecke M12/M9 mit den Öffnungen 12.3, 12.2 und 9.6 (v.l.n.r.). Die drei in der Mauer M12 vorhandenen Balkenlöcher sind Überbleibsel der Fussbodenkonstruktion des 4. Obergeschoßes. Beachtenswert sind die Rasenziegel, die man um 1930 auf den Mauerkrone auflegte. Aufnahme um 1930, von Norden.

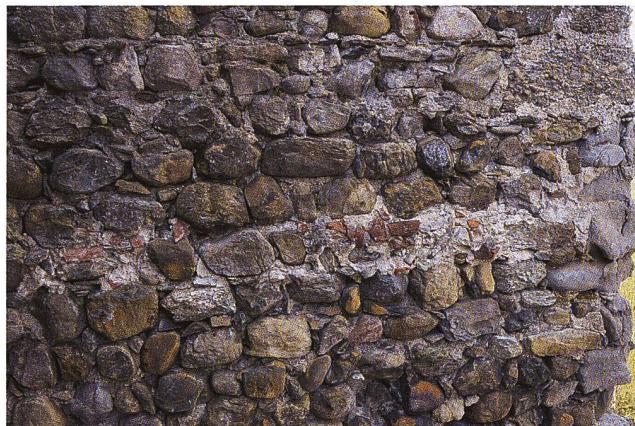
25: Häggenschwil SG, Ruine Alt Ramschwag. Mit Klosterziegeln durchsetzte Mörtelbraue 6.2 in der Aussenfassade der Mauer M11 des Turms. Vermutlich diente sie zur Abdichtung einer Fuge zwischen der rauen Maueroberfläche und einem an den Turm angelehnten Dach. Aufnahme 2022, von Osten.

Auf Höhe des 2. OGs sind an den Aussenfassaden der Mauern M10 (5.2) und M11 (6.2) Reste von Mörtelstreifen mit Bruchstücken von Klosterziegeln vorhanden (Abb. 25). Vermutlich dienten diese Mörtelstreifen einst dazu, die Fuge zwischen einer in der Art eines Klebdaches um die Ecke M10/M11 laufenden Dachhaut und den rauen Maueroberflächen abzudichten.³³ In der Mauer M11 lief der 2022 im Zuge der Sanierung entfernte Mörtelstreifen über das Gerüsthebelloch 6.5.1.³⁴ Das bedeutet, dass die Abdichtungen frühestens nach dem Bau des 2. OG des Turms angebracht worden sind. Ausser den darin verbauten, bei Profanbauten erst ab dem 14. Jahrhundert in Gebrauch kommenden Klosterziegeln gibt es keine weiteren Hinweise auf die Bauart und das Alter des an den Turm angelehnten Dachs. Denkbar ist z.B., dass es das Dach eines einfachen offenen Schutzbaus oder das Dach einer nach dem teilweisen

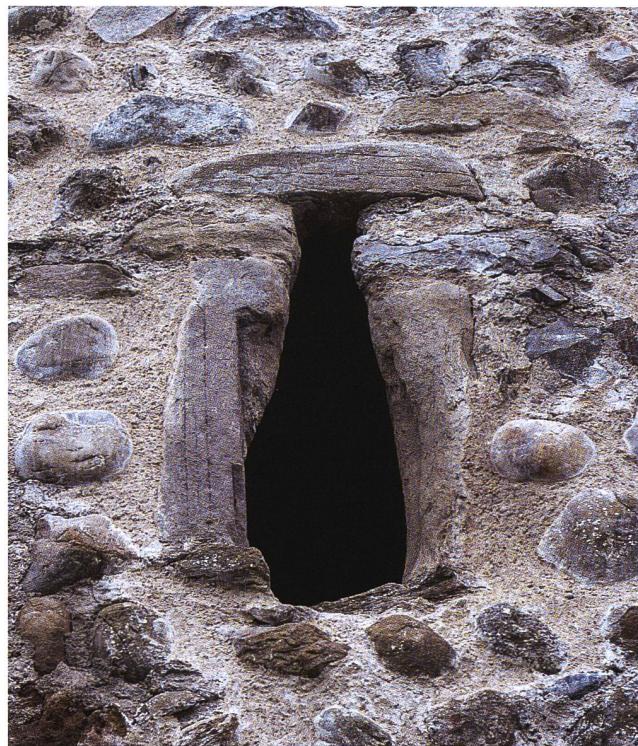
31: Häggenschwil SG, Ruine Alt Ramschwag. Turm. Schartenfenster 9.1 in der Mauer M9 des Erdgeschosses. Die beiden in der unteren Hälfte verbauten Sandsteinspolien und die Fensterbank sind von aussen her beschädigt. Möglicherweise wollte man sich so Zugang zum Turminnern verschaffen. Aufnahme 2024, von Südwesten.

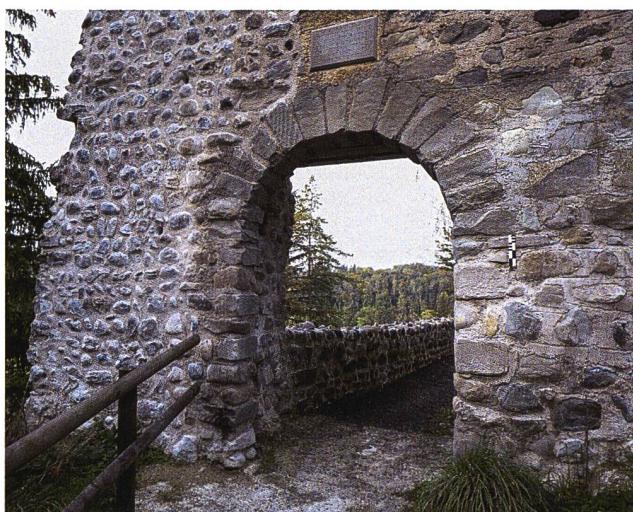
30: Häggenschwil SG, Ruine Alt Ramschwag. Tor, Aussenansicht. Der aus grob behauenen Sandsteinquadern bestehende Bogen wurde um 1930 rekonstruiert. Aufnahme 2024, von Südosten.

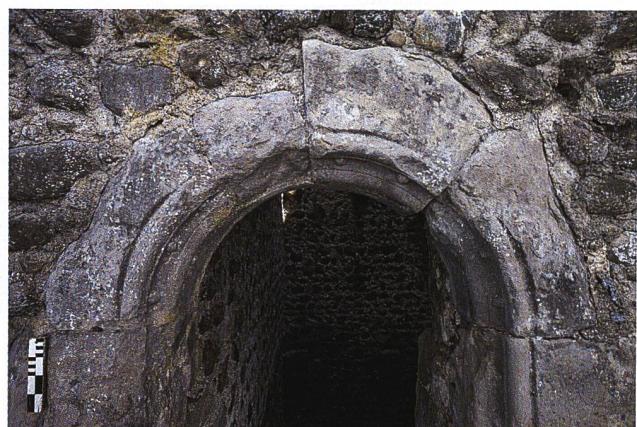
33: Häggenschwil SG, Ruine Alt Ramschwag. Turm. Hocheingang 9.2, Aussenansicht. Aus vier Werkstücken zusammengesetzter Rundbogen. Die Oberfläche des linken Scheitelsteins ist fast vollständig zerstört. Seine Unterseite wurde zusammen mit einem Teil des links daran ansetzenden Steins um 1930 mit Zementmörtel nachprofiliert. Aufnahme 2022, von Südwesten.

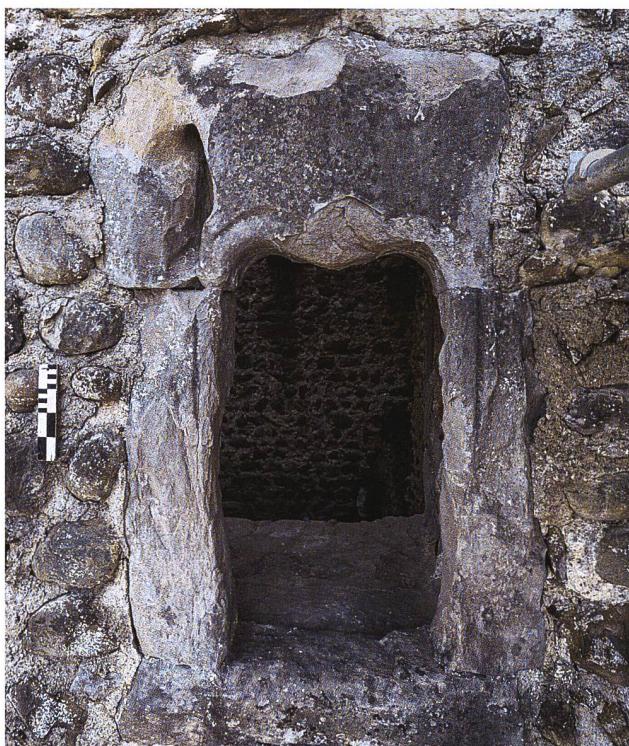
37: Häggenschwil SG, Ruine Alt Ramschwag. Turm. Bifore 9.3, Aussenansicht. Gewände aus grauem, oberflächlich leicht brandgerötetem Sandstein. Monolithischer Sturzstein mit zwei Rundbögen an der Unterseite. Der Mittelposten fehlt. Aufnahme 2022, von Südwesten.

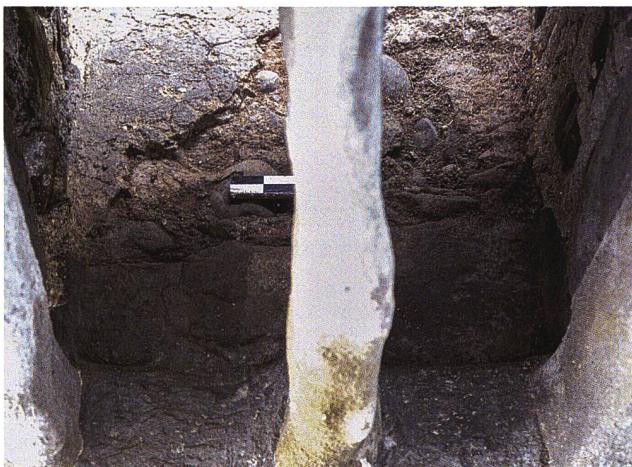
40: Häggenschwil SG, Ruine Alt Ramschwag. Turm. Bifore 1.2, Fensterbank. Die Qualität und Farbe des Sandsteins unterscheiden sich vom Rest des Gewändes. Der in die Bank eingehauene Sims passt in seinen Abmessungen nicht zum Gewände. Im Hintergrund sind noch Reste des auf der Fensterbank aufgetragenen Mörtelglattstrichs zu sehen. Aufnahme 2022, von Südosten.

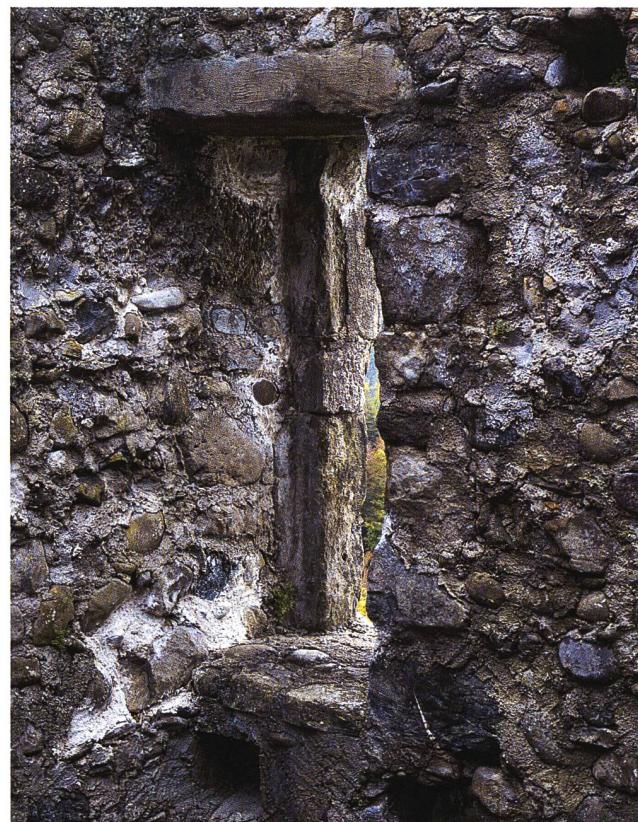
41: Häggenschwil SG, Ruine Alt Ramschwag. Turm. Austritt 9.5, Innenansicht. Die Schwelle und das linke Balkenloch 9.10 wurden um 1930 rekonstruiert. Das rechte Balkenloch ist original erhalten. Das äussere im Bild sichtbare südöstliche Gewände besteht aus unterschiedlich stark abgewitterten Sandsteinen. Die Oberfläche des inneren Sturzsteins wurde um 1930 mit Flickmörtel überzogen – erkennbar an den darin vorhandenen Pinselspuren. Aufnahme 2024, von Norden.

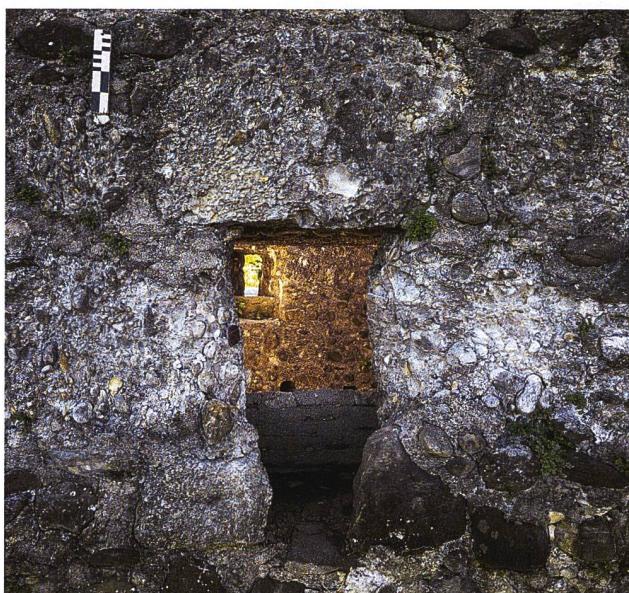
42: Häggenschwil SG, Ruine Alt Ramschwag. Turm. Hochrechteckiges Schartenfenster 9.4, Aussenansicht. Oberflächlich sind die wetterseitig exponierten Gewändesteine in den Leibungen, mit Ausnahme des Urgesteins links unten, stark abgewittert. Aufnahme 2022, von Norden. Aufnahme 2022, von Südwesten.

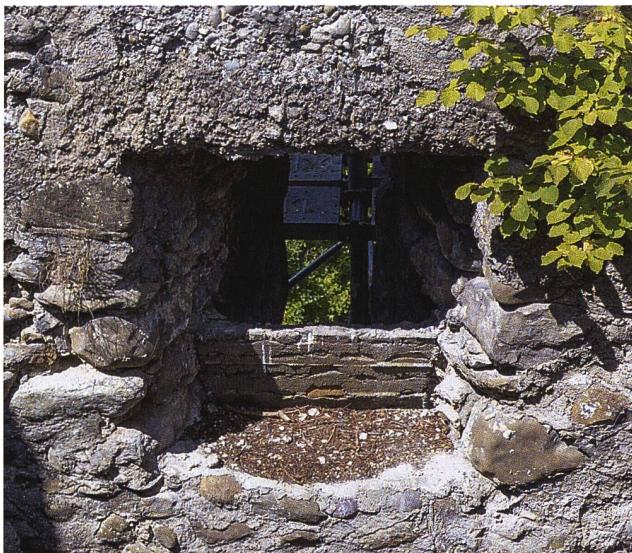
44: Häggenschwil SG, Ruine Alt Ramschwag. Turm. Hochrechteckiges Schartenfenster 10.1, Innenansicht. Das gesamte innere Fenstergewände inkl. Sturz in Nagelfluhimitat wurde um 1930er rekonstruiert. Gleichzeitig hat man auch die Quermauer (8.7) als Nisthilfe für Greifvögel eingebaut. Aufnahme 2022, von Südosten.

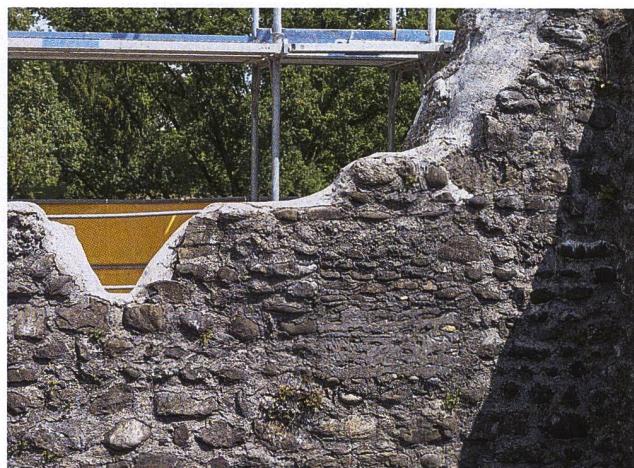
48: Häggenschwil SG, Ruine Alt Ramschwag. Turm. Öffnung 11.3, in der Innenfassade der Mauer M11, um 1930 zugemauert. Aufnahme 2022, von Südwesten.

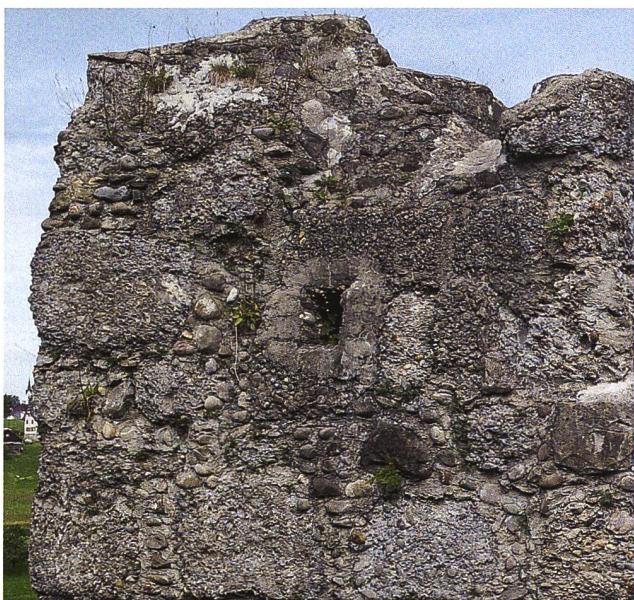
49: Häggenschwil SG, Ruine Alt Ramschwag. Turm. Öffnung 12.2, Aussenansicht. Das quadratische Gewände ist in eine grössere Öffnung eingebaut, deren ursprünglicher Verwendungszweck unbekannt ist. Die um 1930 mit Zementmörtel eingefasste Öffnung diente vermutlich als Flugloch eines dahinterliegenden Nistkastens für Raubvögel. Bei den in der Fassade sichtbaren Einschlüssen aus kleinen Kieselsteinen handelt es sich mehrheitlich um damalige Flickstellen. Aufnahme 2016, von Südwesten.

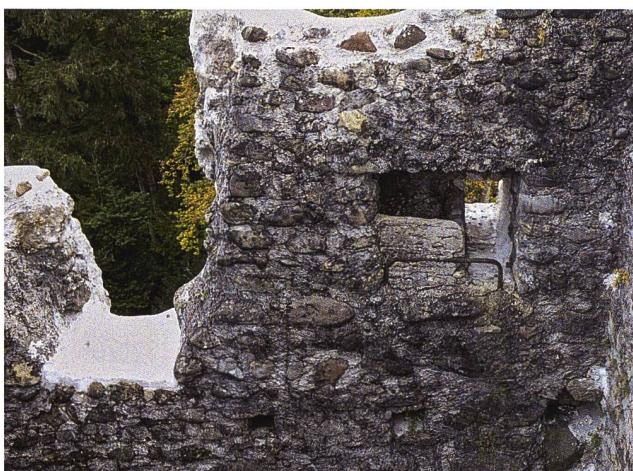
50: Häggenschwil SG, Ruine Alt Ramschwag. Turm. Öffnung 12.2, Innenansicht. Der ursprüngliche Verwendungszweck ist nicht bekannt. Um 1930 wurde das Ganze zu einem Nistkasten für Raubvögel umgebaut mit dem Mäuerchen 10.6 und dem Bügel aus einem Eisenrohr. Aufnahme 2024, von Nordwesten.
