20. Caractérisation, suivi et assainissement des instabilités rocheuses à la carrière d'Arvel*

Renaud CHANTRY¹, Andrea PEDRAZZINI², Michel JABOYEDOFF²
& Etienne STAMPFLI¹

Résumé.—CHANTRY R., PEDRAZZINI A., JABOYEDOFF M. & STAMPFLI E., 2013. Caractérisation, suivi et assainissement des instabilités rocheuses à la carrière d'Arvel. *Mémoire de la Société vaudoise des Sciences naturelles* 25: 243-261.

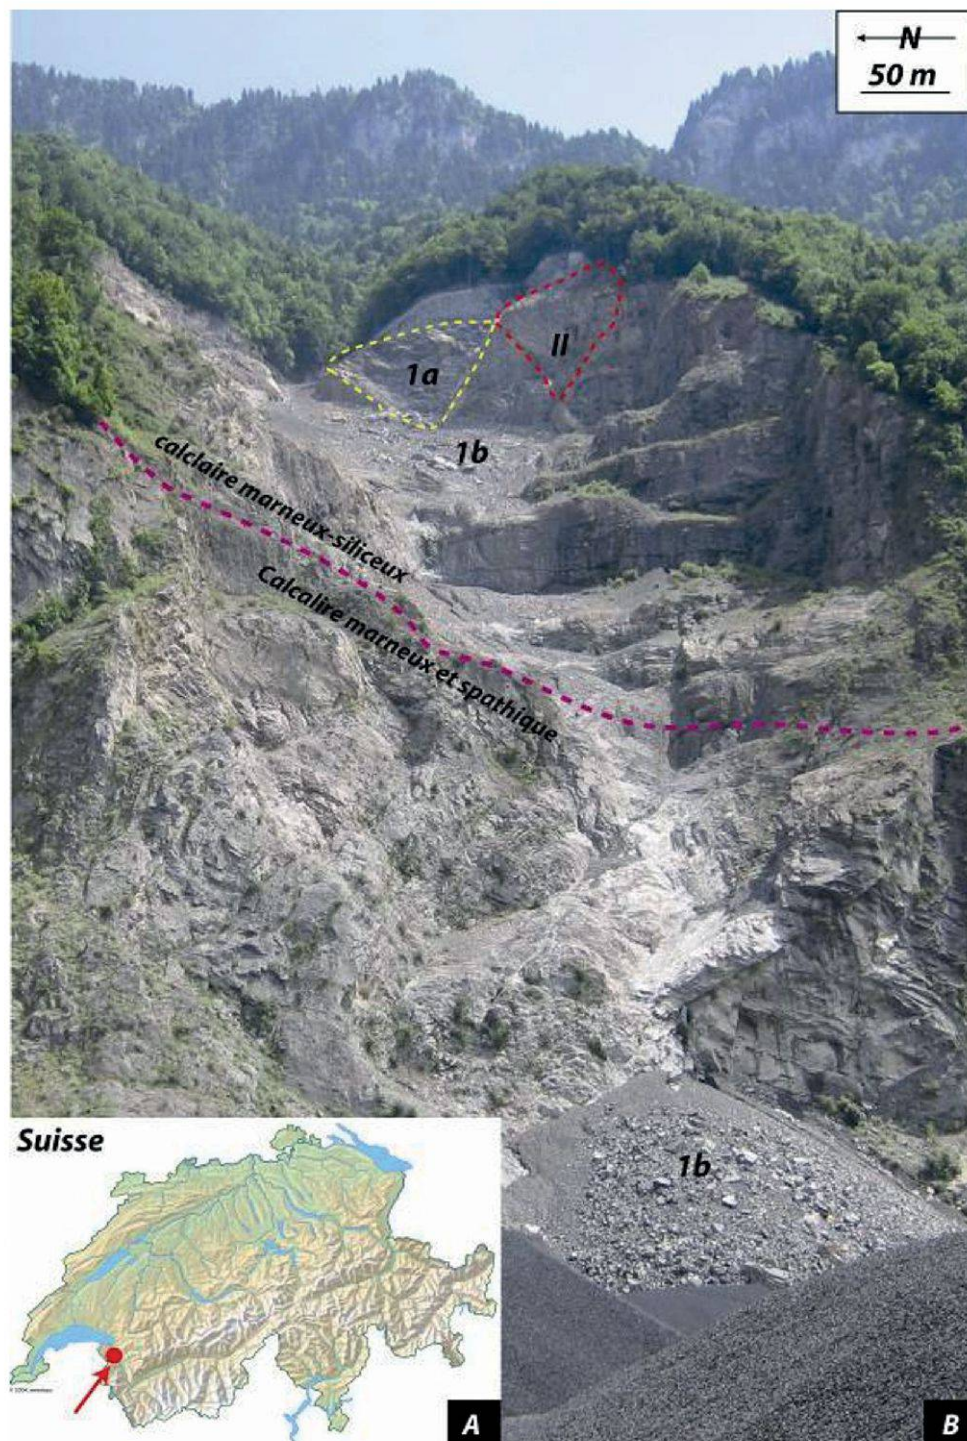
Figure 1.—A) Localisation de la zone d'étude. B) Vue de la partie centrale de la carrière avec la zone de l'éboulement de décembre 2008 (1a) les débris de l'éboulement (1b) et la zone potentiellement instable (II).

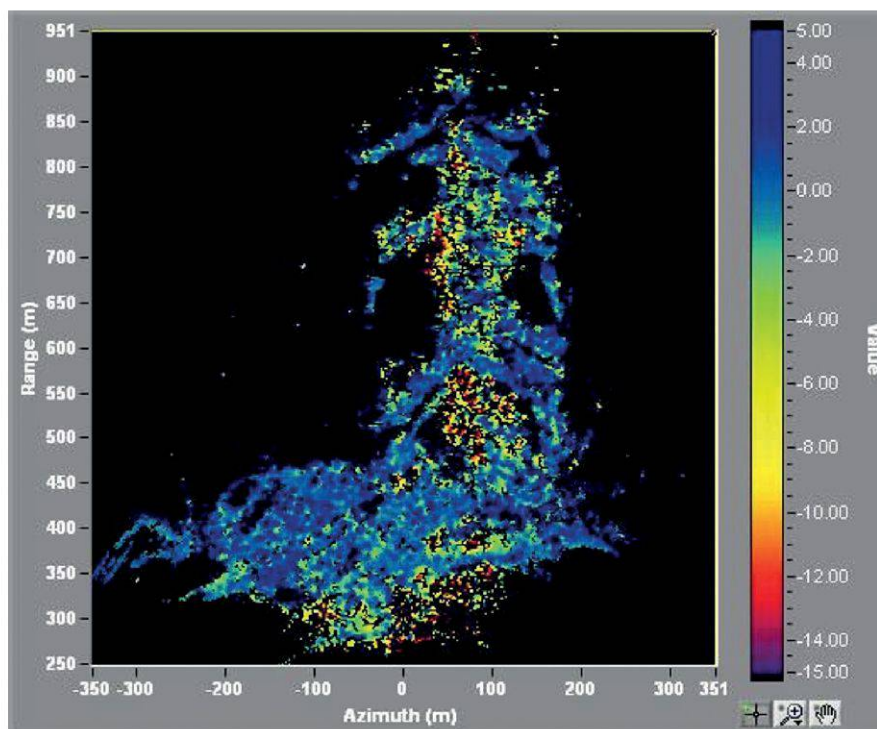
Figure 5.—Image cumulée des déplacements dans la carrière (en mm). Les parties rocheuses massives et stables (bleues à vertes) sont identifiables par rapport aux zones d'éboulis où des mouvements importants sont relevés (jaunes à rouges).

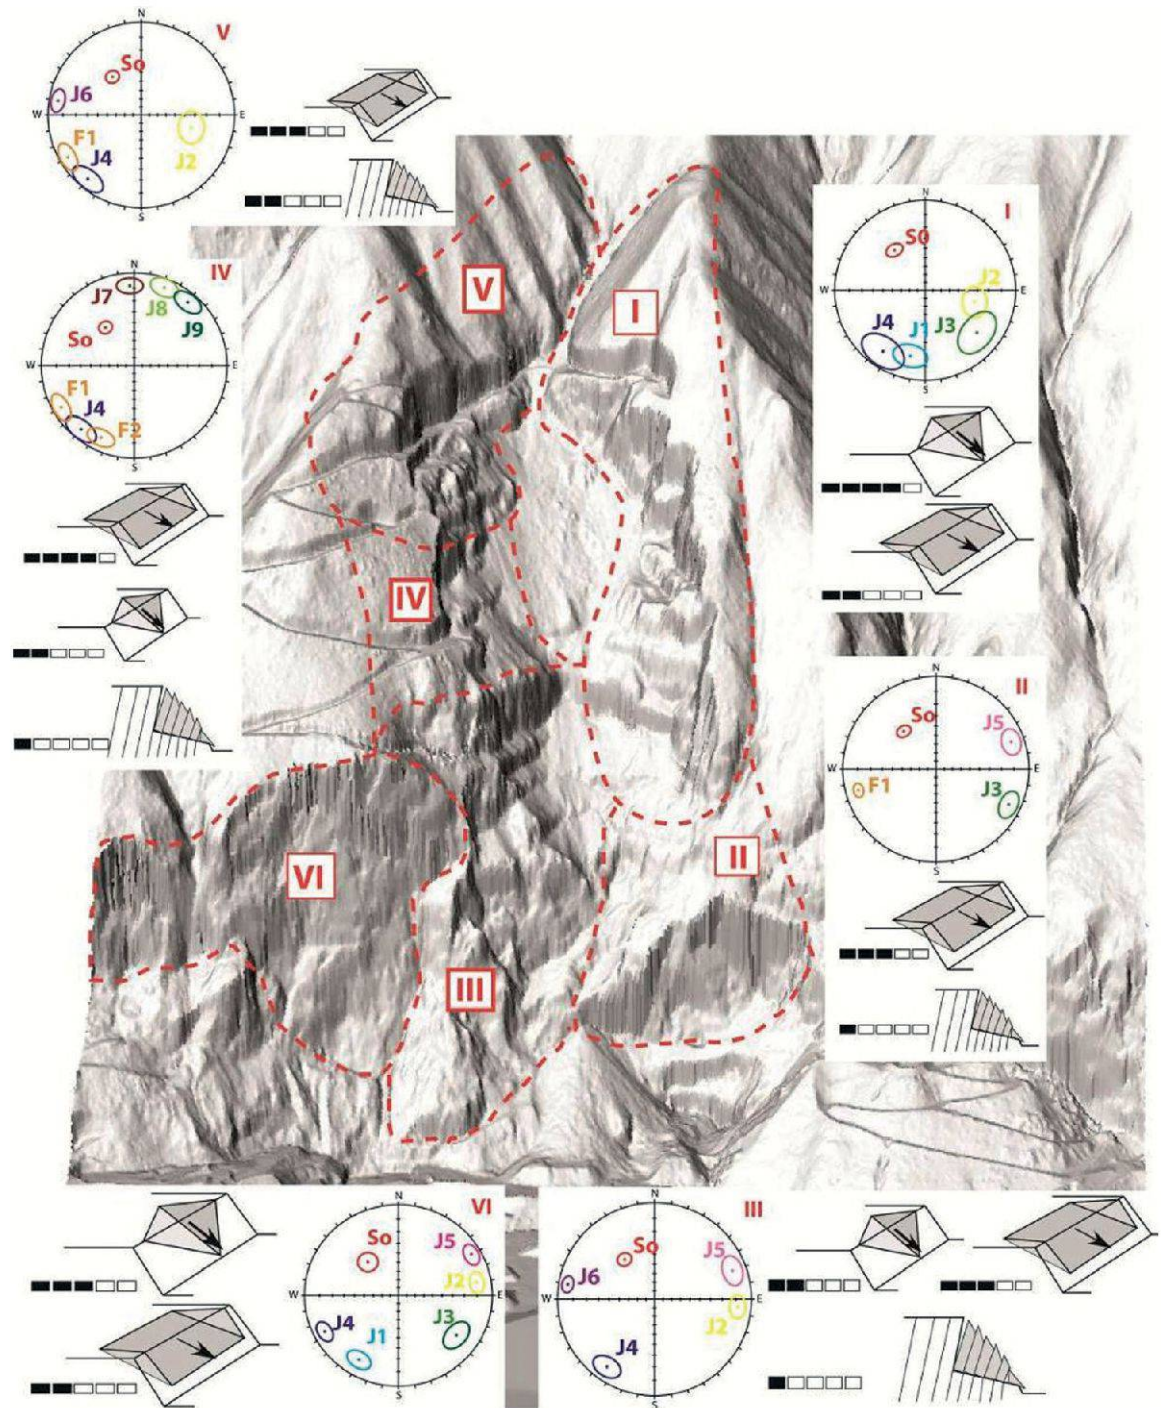
Figure 6. – Visualisation 3D du Châble de Midi avec les cinq domaines structuraux détectés à l'aide de COLTOP3D. Les stéréogrammes sont en hémisphère inférieur. Les ellipses autour du pôle des discontinuités représentent la variabilité des mesures comprise dans un écart-type. Pour chaque domaine, les principaux mécanismes de rupture ainsi que leur susceptibilité relative sont présentés.

L'analyse détaillée des données a permis d'identifier cinq domaines structuraux (figure 6). Chaque domaine est défini par l'orientation des discontinuités détectées, leurs relations avec la topographie ainsi que par la qualité du massif rocheux (degré de fracturation, altération, etc.). Le Châble (zone médiane de la carrière où sont concentrés les écoulements de surface), semble être une zone de séparation structurale nette, en particulier en ce qui concerne la partie supérieure de la carrière. Ceci peut être expliqué par la présence d'un système de failles qui décalent légèrement les couches géologiques (figure 2). Les légères différences, en termes d'orientation des familles, entre la partie supérieure et la partie inférieure de la carrière peuvent être en partie reliées aux changements lithologiques.

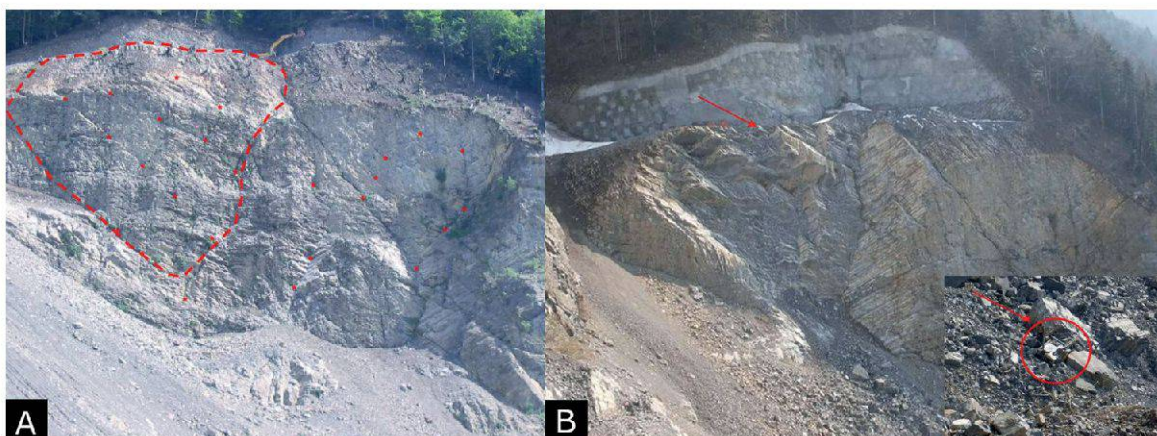
La cicatrice de l'éboulement de 20'000 m³ survenu le matin du 12 décembre 2008 est clairement visible sur le terrain (figure 7) et sur les données LiDAR. L'analyse structurale démontre que l'éboulement a été délimité par les discontinuités J1 et J2 qui forment un dièdre. La fracture arrière, composite entre la stratification S0 et les discontinuités J2-J3, a permis à la masse rocheuse de se détacher de la paroi.

Figure 7.—A) Vue de la zone supérieure de la carrière en 2005-2006. Deux dièdres de volume similaire sont identifiables. A gauche, entouré en noir, le dièdre qui s'effondrera en décembre 2008 et à sa droite un autre dièdre de taille et caractéristiques similaires. B) Vue de la zone supérieure de la carrière après l'éboulement du dièdre de 20'000 m³ en décembre 2008.

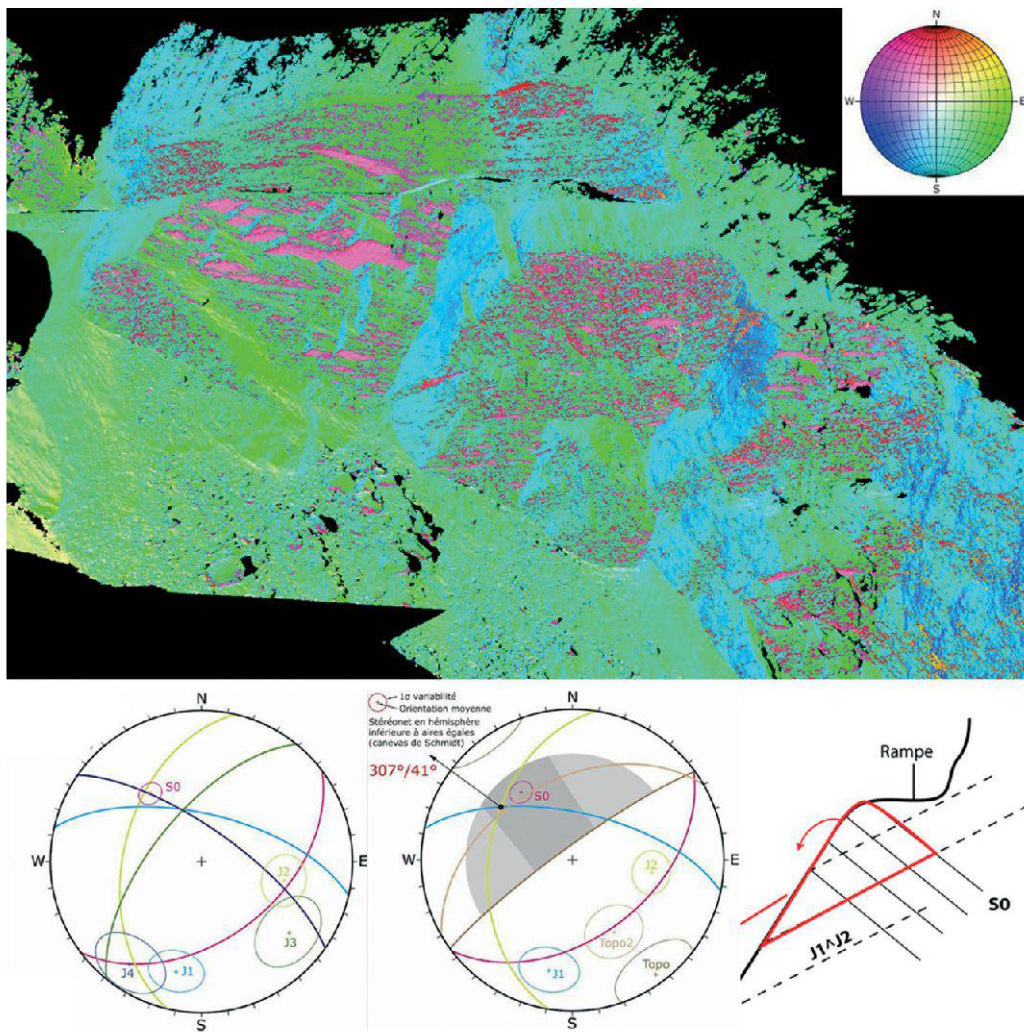
L'orientation locale des discontinuités délimitant l'éboulement du 12 décembre 2008 a été calculée d'après l'analyse structurale dans Coltop3D (figure 8). Ces structures ont

Figure 8.—Représentation COLTOP3D du nuage de points SLT de la zone supérieure. Une couleur unique est attribuée à chaque orientation spatiale. Les principales discontinuités visibles sont S0 (en rose), J1 (en bleu clair), J2 (en jaune), J3 (en vert) et J4 (en bleu foncé). B) Stéréogramme des discontinuités issu des données COLTOP3D. C) Test cinématiques montrant la possibilité de glissement dièdre.

permis d'établir un modèle de cet éboulement et d'en déterminer le mécanisme. Formé par J1 (012°/64°) et J2 (279°/44°), le dièdre remplit les critères de rupture pour un glissement dièdre, avec une ligne d'intersection parallèle à la direction de pendage de la paroi exploitée.

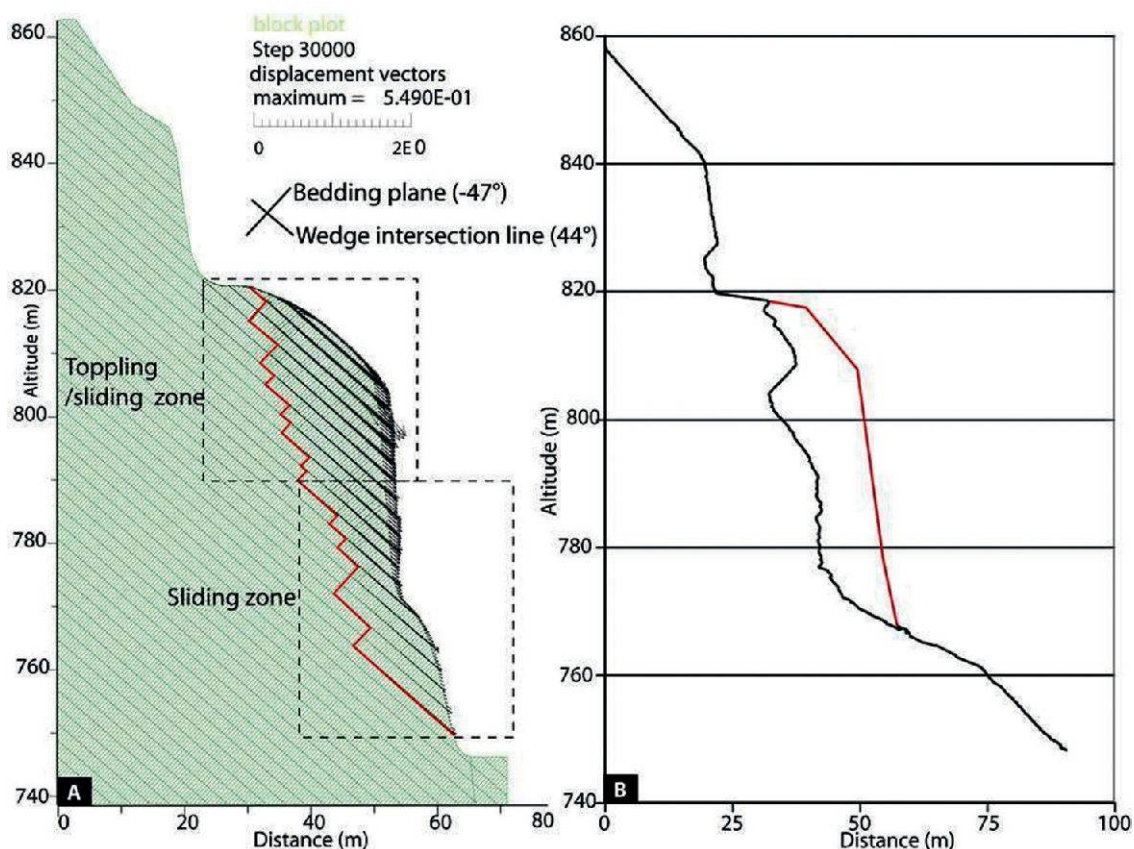
L'analyse géomécanique en retour a permis de confirmer les caractéristiques de l'instabilité. Les facteurs intrinsèques du massif rocheux (angle de frottement et cohésion très proche des valeurs résiduelles) combinés à l'agencement structural ont généré une situation très défavorable (figure 10). Le déclenchement de l'éboulement lui même est très probablement lié à la présence de surpressions d'eau au niveau des fractures. En effet, l'éboulement a eu lieu lors de conditions météorologiques très particulières, marquées par de fortes précipitations suivies par une diminution brutale des températures en une seule nuit. Le gel peut avoir eu pour conséquences la dilatation des fissures superficielles par la glace mais aussi la montée en pression dans le massif, due à l'obstruction des exutoires.

Figure 10.—A) Résultats de l'analyse en retour pour l'éboulement de décembre 2008 obtenus par UDEC et comparaison avec la topographie avant et après éboulement (B). Tiré de PEDRAZZINI *et al.*, (2010).

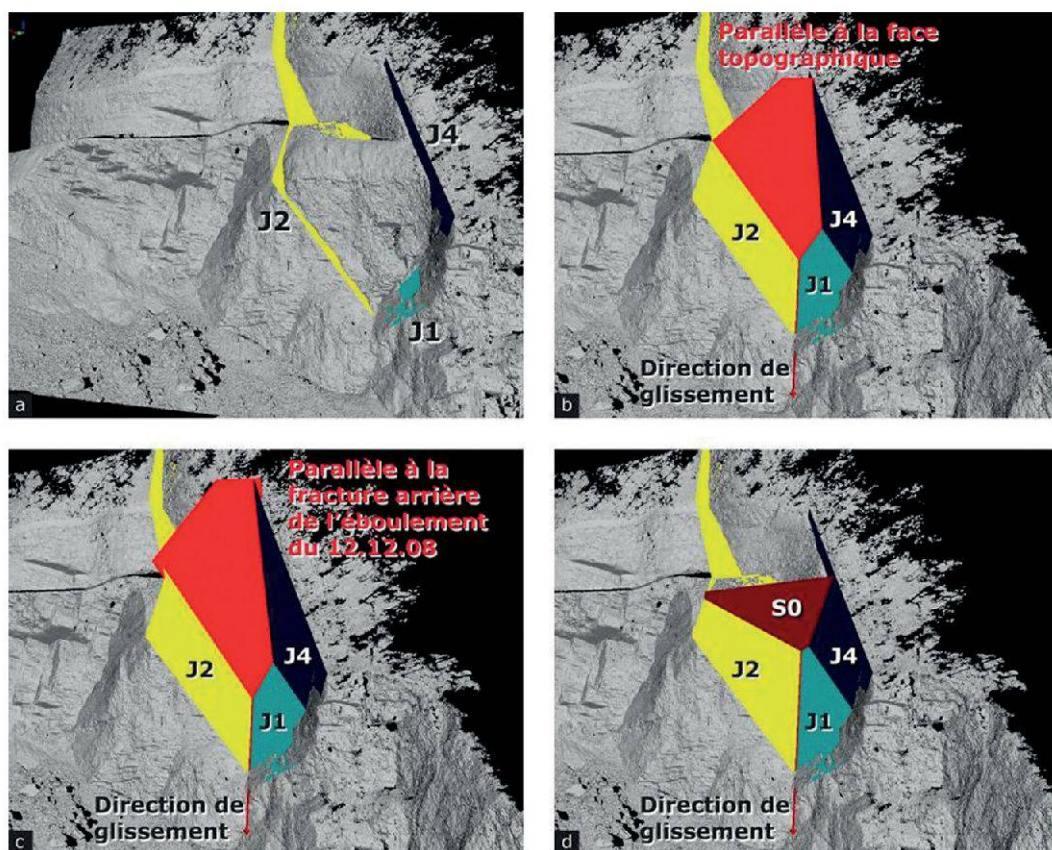
En revanche, dans le dièdre instable, la partie Sud (joints J1 et J4) se termine à l'extérieur de la zone taillée par la piste. Le volume potentiel de cette instabilité a été évalué en construisant la surface de rupture du dièdre à l'aide des plans de discontinuités qui délimitent l'instabilité avec J1 et J2 à la base et J4 latéralement (figure 12). La modélisation montre un volume potentiellement instable compris entre 19'000 m³ et 21'000 m³. A cet endroit la paroi sub-verticale atteint 60 m de hauteur environ.

Figure 12.— Construction des limites du dièdre potentiellement instable par projection des discontinuités J1, J2 et J4.

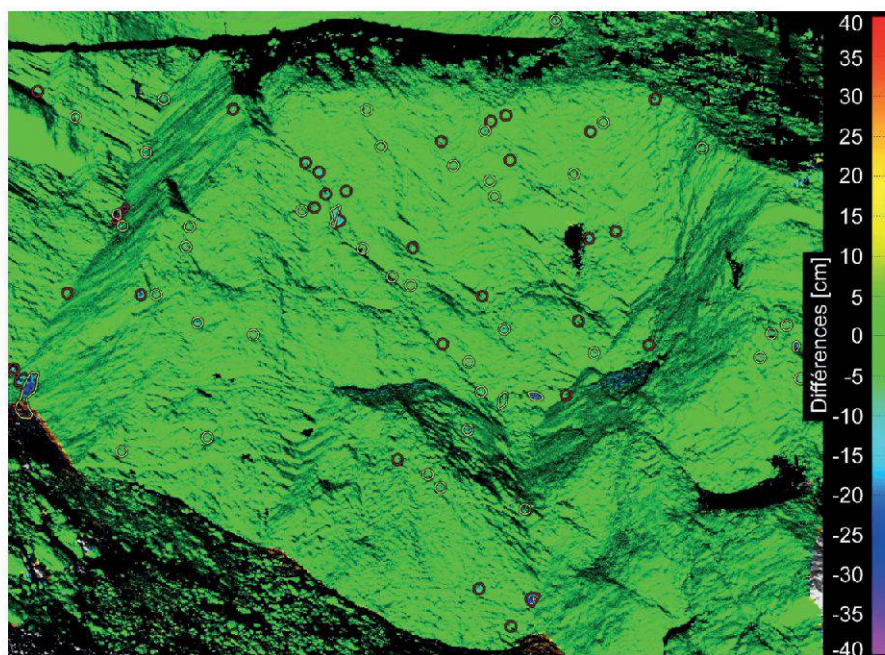
Figure 13.—Détail du dièdre potentiellement instable et localisation des chutes de blocs observées entre janvier et février 2009. Les chutes de blocs se concentrent le long du plan de glissement J2 et sur le front du dièdre.

eux afin d'observer d'éventuels déplacements du dièdre instable ou de localiser l'activité de chutes de blocs (figure 13). Le seuil de détection pour ces acquisitions se situe autour de 2.5 cm. Les comparaisons entre les différents scans n'ont pas mis en évidence de façon claire des mouvements au niveau du dièdre instable ni au niveau du dièdre éboulé.

Par contre, des chutes de blocs indiquant une certaine activité de la falaise ont été mises en évidence, spécialement entre le premier scan et l'acquisition du mois d'avril (figure 14). Entre le mois d'avril et le mois de juin, l'activité de chute de blocs a nettement diminué. L'activité de chute de blocs détectée par les acquisitions successives de données LiDAR a été comparée aux conditions météorologiques. Les comparaisons montrent une relation claire entre les jours ayant une excursion thermique importante avec des températures minimales inférieures à zéro et l'activité de chute de blocs.

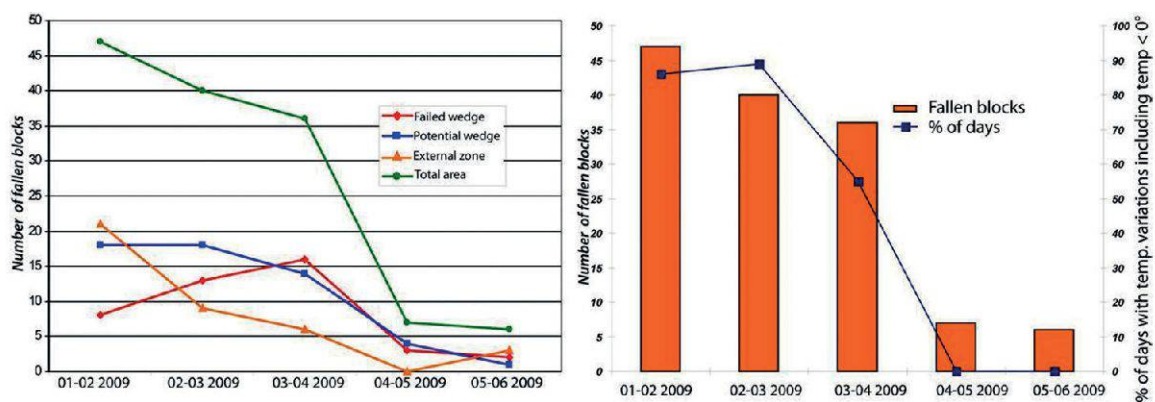
Figure 14.—Evolution de l'activité de chutes de blocs. A gauche: nombre de blocs éboulés dans les différents secteurs suivis entre janvier et juin 2009. A droite: comparaison entre le nombre total de blocs éboulés et le % des jours par mois incluant des températures négatives au cours d'une journée.

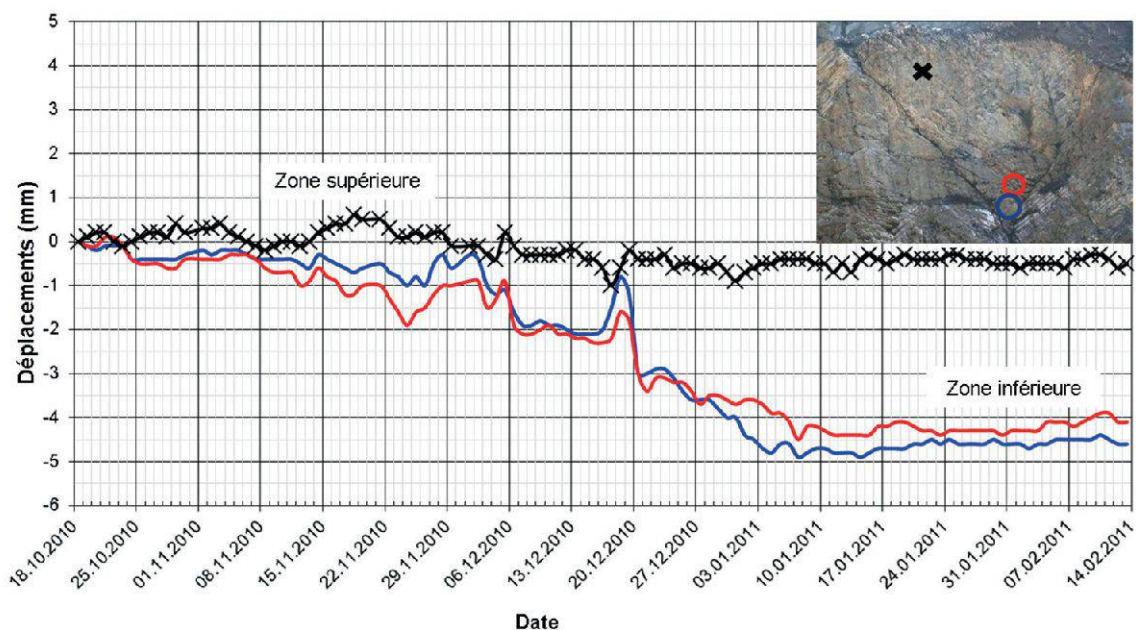
Figure 15.—Historique des déplacements mesurés au niveau du dièdre instable. La zone supérieure est globalement stable, alors que des mouvements cumulés d'environ 3 à 4 mm ont été enregistrés dans la zone inférieure du dièdre.

Plus précis que les mesures LiDAR, les relevés GB-InSAR ont permis par contre de déceler des mouvements faibles au niveau de la partie inférieure du dièdre instable (figure 15). Stable pendant plusieurs mois, une zone de 9 m de large sur 8 m de haut a montré un mouvement cumulé régulier de 3 mm à 4 mm au cours du mois de décembre 2010, marqué par des précipitations très importantes et plusieurs cycles gel/dégel.

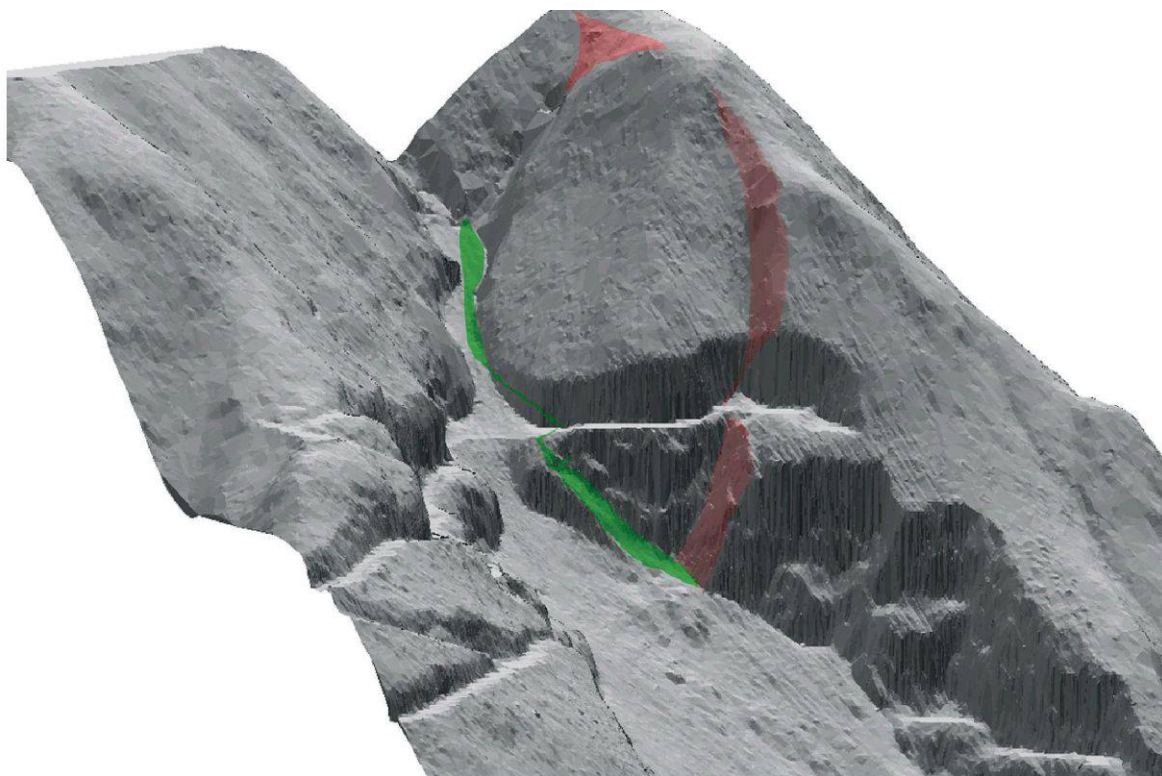
Au-dessus du dièdre éboulé, l'analyse géomorphologique basée sur les relevés du SLT a révélé la persistance des discontinuités impliquées dans l'éboulement de 2008 (figure 16). Quatre forages de reconnaissance de 70 m de profondeur ont été réalisés et analysés à l'aide de scanner optique. Ils ont permis de confirmer la persistance et l'orientation des joints en profondeur. Ils ont également indiqué la présence d'eau dans les fissures. Un volume potentiellement instable de 100'000 m³ à 150'000 m³ a ainsi été identifié dans le versant au sommet de la carrière. Jusqu'à présent, aucun déplacement significatif n'a cependant été mesuré avec le SLT ou avec l'interférométrie radar dans cette zone.

Figure 16.—Au-dessus de la zone éboulée en 2008, une zone potentiellement instable de 100 à 150'000 m³ a été identifiée. L'analyse géomorphologique et des forages de reconnaissance ont révélé la persistance des joints impliqués dans l'éboulement (J1 en rouge et J2 en vert).

Grâce aux études et au monitoring réalisés, il a été possible de définir précisément l'activité des différentes parois de la carrière. L'activité de la zone des dièdres a été confirmée par les relevés et a permis d'établir l'urgence d'une solution d'assainissement. Afin d'éviter une dégradation importante de la zone empêchant toute intervention future, une solution d'assainissement de la partie supérieure de la carrière du Châble du Midi a dès lors été établie. Du fait des volumes impliqués, une stabilisation par clouage n'est pas applicable. La solution d'assainissement recommandée est basée sur un reprofilage de la paroi depuis le sommet de la carrière avec des fronts réduits à 20 m de hauteur maximum, associé à une réorientation de ceux-ci dans une direction moins défavorable pour la stabilité. Un drainage profond des principales discontinuités sera réalisé de manière à diminuer l'influence négative de l'eau sur la stabilité des compartiments rocheux.

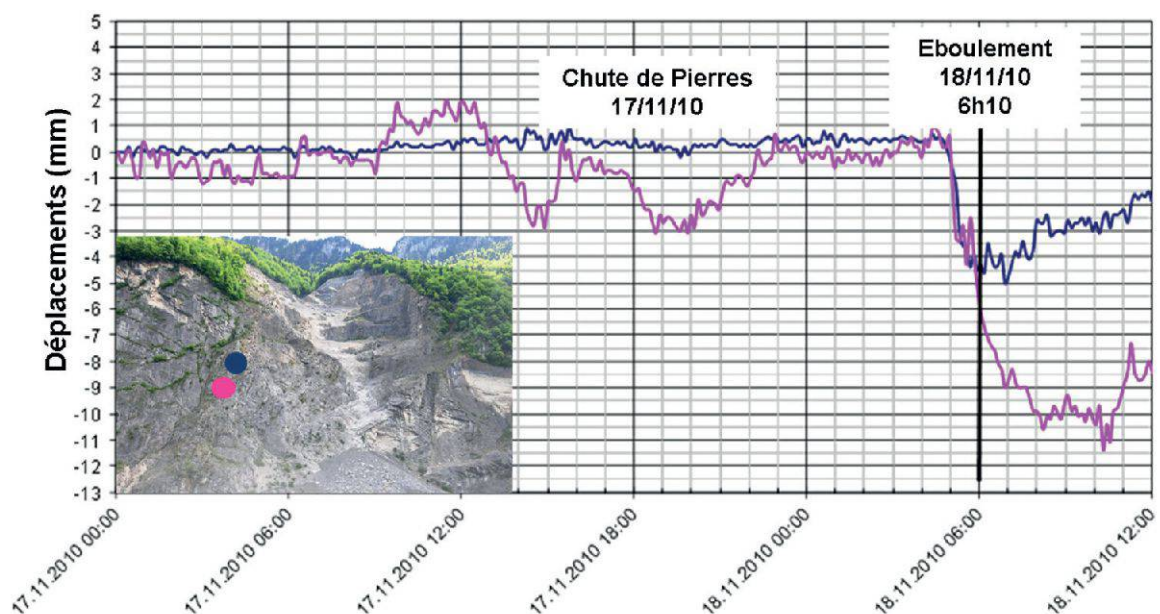
Le 18 novembre 2010 à 6h10, un éboulement de plaques superficielles de l'ordre de 2 m³ a eu lieu suite à des précipitations très importantes. Précédé par quelques chutes de pierres la veille, il a été notifié précisément par le personnel de la carrière dans le cahier de suivi. Cette mesure a permis d'évaluer la durée des mouvements précurseurs avant l'éboulement. Sur les images radar, des déplacements légèrement anormaux de quelques millimètres ont été enregistrés 18 heures avant l'éboulement, en même temps que des petites chutes de pierres (figure 17). A partir de 4h59 le 18 novembre, le système radar a enregistré une accélération des mouvements sur plusieurs points de la paroi. L'éboulement a finalement eu lieu 1 heure plus tard pour un déplacement cumulé de 5 mm à 7 mm.

Figure 17. — Courbes de déplacement mesuré au sommet et à la base de l'éboulement intervenu le 18/11/2010 à 6h10. Cet éboulement de plaques superficielles a été précédé par quelques chutes de pierre le 17/11 et une accélération importante des mouvements sur une durée de 1 h avant l'éboulement final.

Ces valeurs faibles sont vraisemblablement sous-estimées par le système radar interférométrique pour les raisons suivantes. Les déplacements d'un nombre entier de longueur d'onde n'entraînent pas de décalage de phase. Par exemple, pour un déplacement réel de $1,4 \lambda$ ou $2,4 \lambda$ entre deux images successives acquises à 5 minutes d'intervalle, le système enregistre seulement un déplacement de $0,4 \lambda$.

D'autre part, la position de la zone éboulée par rapport au système entraîne à cet endroit une sous-estimation importante des déplacements, du fait de leur projection sur la L.O.S.

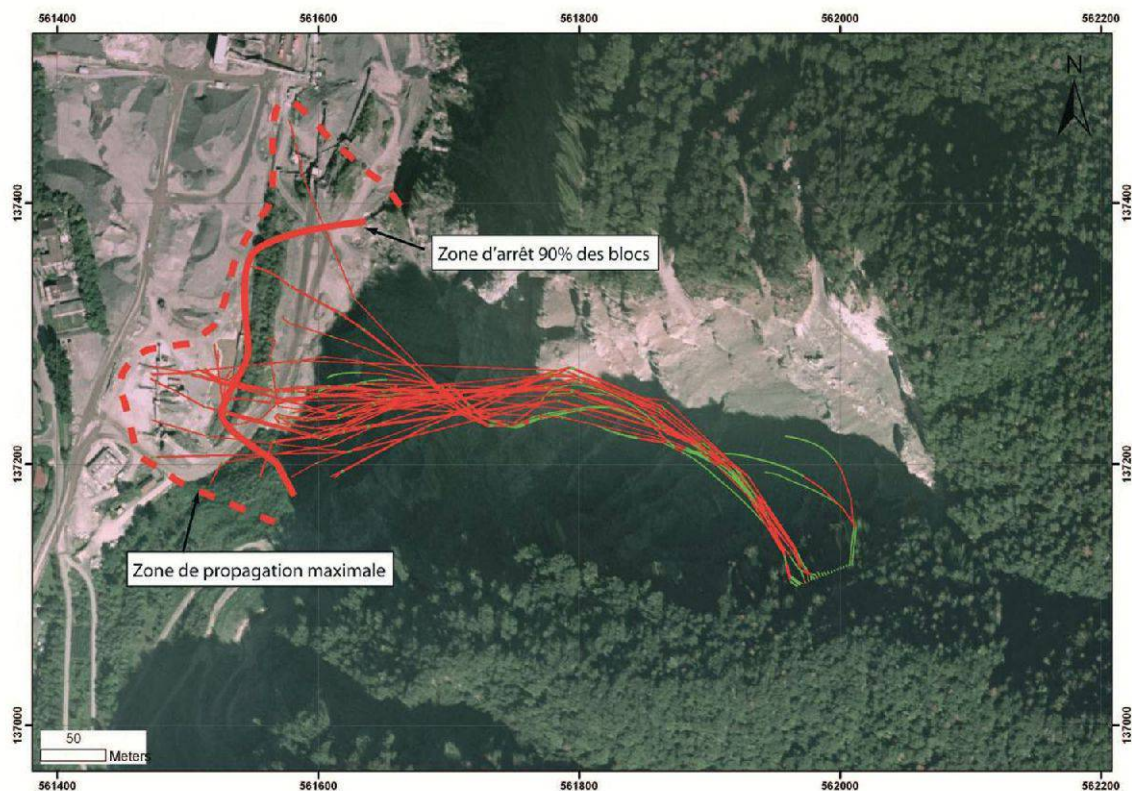
Des modélisations trajectographiques 3D et 2D ont été réalisées afin de calculer l'énergie et la propagation des blocs au niveau du carreau minier. La protection offerte par la digue actuelle a été vérifiée, ce qui a permis d'identifier un déficit de protection au niveau du concasseur primaire et de certaines voies d'accès (figure 18). Sur base de cette analyse, un nouveau plan de circulation des engins sur le carreau minier a été proposé, avec notamment la création d'une nouvelle rampe d'accès au concasseur, nettement moins exposée aux chutes de pierres et blocs. Sur base des modélisations, un plan de zones a également été défini à partir de leur exposition au danger.

Figure 18.—Simulations trajectographiques 3D des blocs pouvant se détacher depuis la zone du dièdre instable.
