20. Caractérisation, suivi et assainissement des instabilités rocheuses à la carrière d'Arvel*

Renaud CHANTRY¹, Andrea PEDRAZZINI², Michel JABOYEDOFF² & Etienne STAMPFLI¹

Résumé.—CHANTRY R., PEDRAZZINI A., JABOYEDOFF M. & STAMPFLI E., 2013. Caractérisation, suivi et assainissement des instabilités rocheuses à la carrière d'Arvel. Mémoire de la Société vaudoise des Sciences naturelles 25: 243-261.

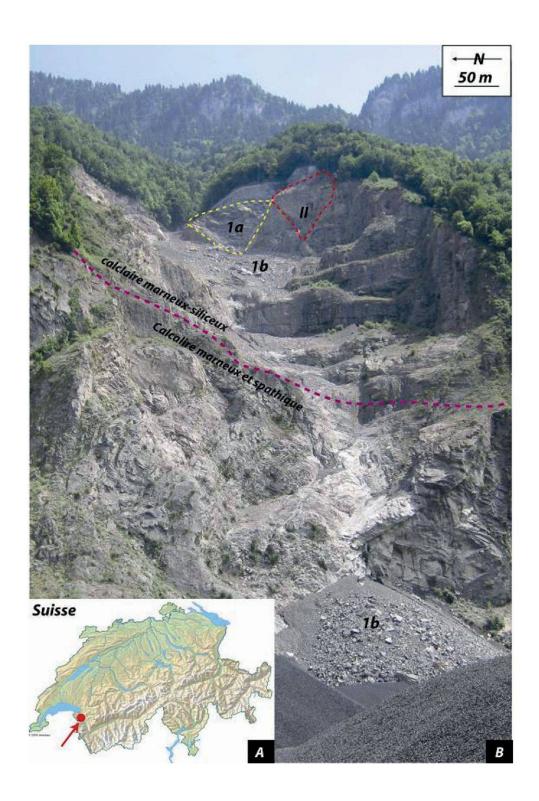
Figure 1.-A) Localisation de la zone d'étude. B) Vue de la partie centrale de la carrière avec la zone de l'éboulement de décembre 2008 (1a) les débris de l 'éboulement (1b) et la zone potentiellement instable (II).

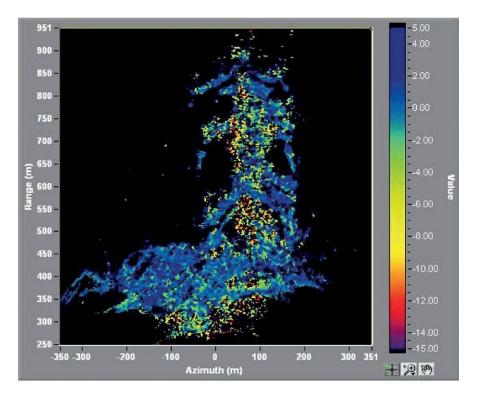
Figure 5.—Image cumulée des déplacements dans la carrière (en mm). Les parties rocheuses massives et stables (bleues à vertes) sont identifiables par rapport aux zones d'éboulis où des mouvements importants sont relevés (jaunes à rouges).

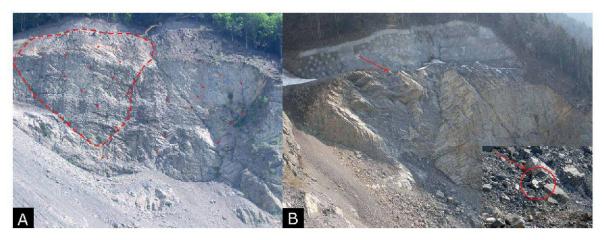
La cicatrice de l'éboulement de 20'000 m³ survenu le matin du 12 décembre 2008 est clairement visible sur le terrain (figure 7) et sur les données LiDAR. L'analyse structurale démontre que l'éboulement a été délimité par les discontinuités J1 et J2 qui forment un dièdre. La fracture arrière, composite entre la stratification S0 et les discontinuités J2-J3, a permis à la masse rocheuse de se détacher de la paroi.

Figure 7.—A) Vue de la zone supérieure de la carrière en 2005-2006. Deux dièdres de volume similaire sont identifiables. A gauche, entouré en noir, le dièdre qui s'éboulera en décembre 2008 et à sa droite un autre dièdre de taille et caractéristiques similaires. B) Vue de la zone supérieure de la carrière après l'éboulement du dièdre de 20'000 m³ en décembre 2008.

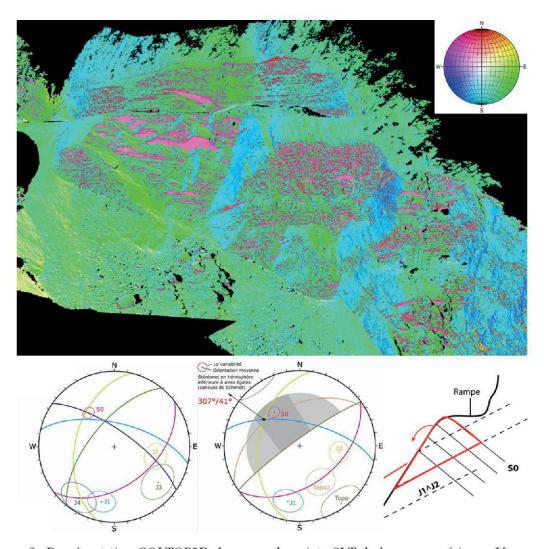
L'orientation locale des discontinuités délimitant l'éboulement du 12 décembre 2008 a été calculée d'après l'analyse structurale dans Coltop3D (figure 8). Ces structures ont

Figure 8.-Représentation COLTOP3D du nuage de points SLT de la zone supérieure. Une couleur unique est attribuée à chaque orientation spatiale. Les principales discontinuités visibles sont S0 (en rose), J1 (en bleu clair), J2 (en jaune), J3 (en vert) et J4 (en bleu foncé). B) Stéréogramme des discontinuités issu des données COLTOP3D. C) Test cinématiques montrant la possibilité de glissement dièdre.

permis d'établir un modèle de cet éboulement et d'en déterminer le mécanisme. Formé par J1 (012°/64°) et J2 (279°/44°), le dièdre remplit les critères de rupture pour un glissement dièdre, avec une ligne d'intersection parallèle à la direction de pendage de la paroi exploitée.

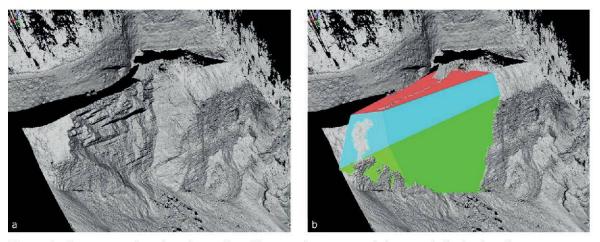
Figure 9.-Reconstruction du volume éboulé par prolongement de la morphologie des alentours.

Le volume de l'éboulement est obtenu par la comparaison de la topographie actuelle avec la topographie d'avant l'évènement (figure 9). Les différences d'altitude entre les surfaces topographiques pré- et post-éboulement atteignent 38.3 m dans la partie centrale de l'éboulement. Le volume total de l'évènement est calculé à 20'400 m³.

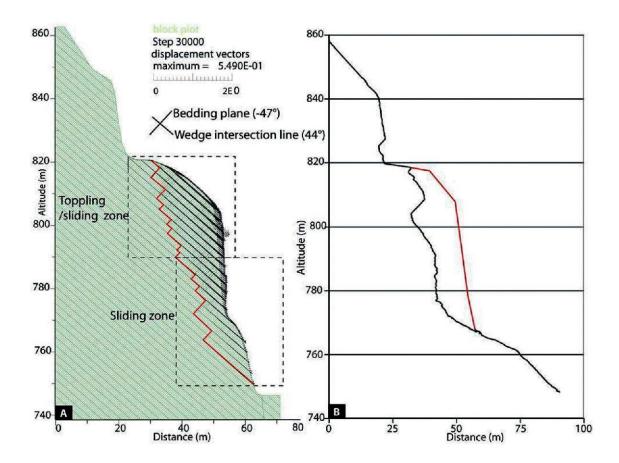
L'analyse géomécanique en retour a permis de confirmer les caractéristiques de l'instabilité. Les facteurs intrinsèques du massif rocheux (angle de frottement et cohésion très proche des valeurs résiduelles) combinés à l'agencement structural ont généré une situation très défavorable (figure 10). Le déclenchement de l'éboulement lui même est très probablement lié à la présence de surpressions d'eau au niveau des fractures. En effet, l'éboulement a eu lieu lors de conditions météorologiques très particulières, marquées par de fortes précipitations suives par une diminution brutale des températures en une seule nuit. Le gel peut avoir eu pour conséquences la dilatation des fissures superficielles par la glace mais aussi la montée en pression dans le massif, due à l'obstruction des exutoires.

Figure 10.-A) Résultats de l'analyse en retour pour l'éboulement de décembre 2008 obtenus par UDEC et comparaison avec la topographie avant et après éboulement (B). Tiré de PEDRAZZINI et al., (2010).

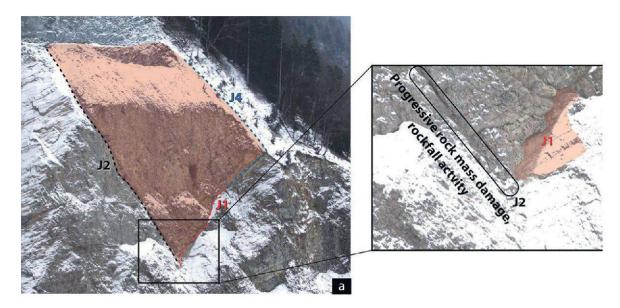
L'instabilité potentielle située à côté du dièdre éboulé présente essentiellement les mêmes caractéristiques structurales que le dièdre qui s'est éboulé, soit un dièdre formé par les discontinuités J1 et J2 et la stratification S0 jouant en extension pour le découpage de la partie arrière du dièdre (figure 11).

Figure 11.-Zone du dièdre potentiellement instable avec extension maximale supposée du dièdre délimité par J1 et J2. La zone encadrée indique une zone présentant une activité importante.

Le joint J2 présente des signes clairs d'activité (fracture ouverte, présence de matériel broyé) indiquant l'occurrence de mouvements. Ceci implique une continuité du joint et l'absence de ponts rocheux importants. Les propriétés mécaniques actuelles de ce joint ont dès lors des valeurs très faibles, voire résiduelles. Le joint J1 par contre ne montre pas de signe évident de mouvements à l'affleurement et il ne semble pas posséder une continuité importante (persistance apparente de ~15 m maximum). Des ponts rocheux semblent être encore présents.

Cette zone correspond approximativement à la partie du dièdre encadrée sur la figure 11, située sous un joint de stratification S0 ouvert. Ces déplacements semblent confirmer le mécanisme d'éboulement suspecté pour le dièdre éboulé, avec éboulement initial de la partie inférieure du dièdre et création d'un surplomb entrainant l'éboulement partiel du reste du dièdre.

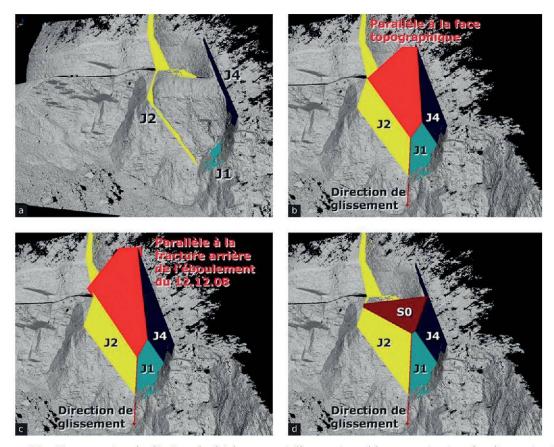
En revanche, dans le dièdre instable, la partie Sud (joints J1 et J4) se termine à l'extérieur de la zone taillée par la piste. Le volume potentiel de cette instabilité a été évalué en construisant la surface de rupture du dièdre à l'aide des plans de discontinuités qui délimitent l'instabilité avec J1 et J2 à la base et J4 latéralement (figure 12). La modélisation montre un volume potentiellement instable compris entre 19'000 m³ et 21'000 m³. A cet endroit la paroi sub-verticale atteint 60 m de hauteur environ.

$Figure~12.-Construction~des~limites~du~di\`edre~potentiellement~instable~par~projection~des~discontinuit\'es~J1,~J2~et~J4.$

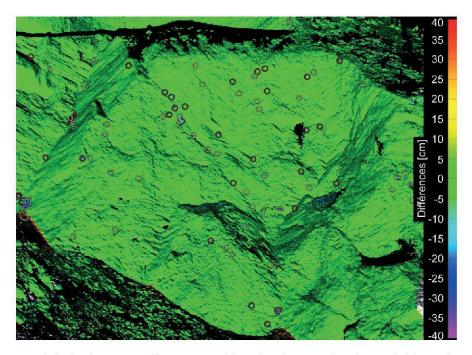
Figure 13.—Détail du dièdre potentiellement instable et localisation des chutes de blocs observées entre janvier et février 2009. Les chutes de blocs se concentrent le long du plan de glissement J2 et sur le front du dièdre.

eux afin d'observer d'éventuels déplacements du dièdre instable ou de localiser l'activité de chutes de blocs (figure 13). Le seuil de détection pour ces acquisitions se situe autour de 2.5 cm. Les comparaisons entre les différents scans n'ont pas mis en évidence de façon claire des mouvements au niveau du dièdre instable ni au niveau du dièdre éboulé.

Par contre, des chutes de blocs indiquant une certaine activité de la falaise ont été mises en évidence, spécialement entre le premier scan et l'acquisition du mois d'avril (figure 14). Entre le mois d'avril et le mois de juin, l'activité de chute de blocs a nettement diminué. L'activité de chute de blocs détectée par les acquisitions successives de données LiDAR a été comparée aux conditions météorologiques. Les comparaisons montrent une relation claire entre les jours ayant une excursion thermique importante avec des températures minimales inférieures à zéro et l'activité de chute de blocs.

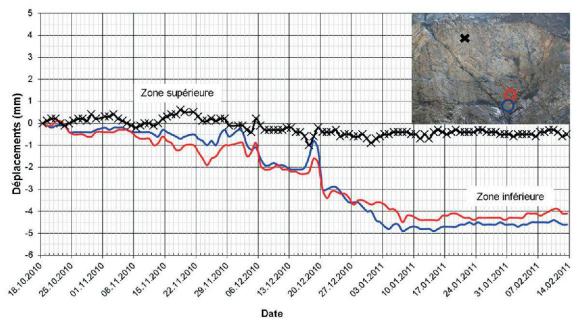
Figure 15.—Historique des déplacements mesurés au niveau du dièdre instable. La zone supérieure est globalement stable, alors que des mouvements cumulés d'environ 3 à 4 mm ont été enregistrés dans la zone inférieure du dièdre.

Plus précis que les mesures LiDAR, les relevés GB-InSAR ont permis par contre de déceler des mouvements faibles au niveau de la partie inférieure du dièdre instable (figure 15). Stable pendant plusieurs mois, une zone de 9 m de large sur 8 m de haut a montré un mouvement cumulé régulier de 3 mm à 4 mm au cours du mois de décembre 2010, marqué par des précipitations très importantes et plusieurs cycles gel/dégel.

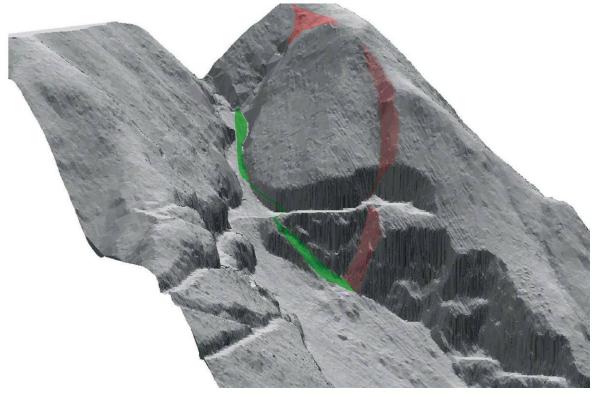
Au-dessus du dièdre éboulé, l'analyse géomorphologique basée sur les relevés du SLT a révélé la persistance des discontinuités impliquées dans l'éboulement de 2008 (figure 16). Quatre forages de reconnaissance de 70 m de profondeur ont été réalisés et analysés à l'aide de scanner optique. Ils ont permis de confirmer la persistance et l'orientation des joints en profondeur. Ils ont également indiqué la présence d'eau dans les fissures. Un volume potentiellement instable de 100'000 m³ à 150'000 m³ a ainsi été identifié dans le versant au sommet de la carrière. Jusqu'à présent, aucun déplacement significatif n'a cependant été mesuré avec le SLT ou avec l'interférométrie radar dans cette zone.

Figure 16.—Au-dessus de la zone éboulée en 2008, une zone potentiellement instable de 100 à 150'000 m³ a été identifiée. L'analyse géomorphologique et des forages de reconnaissance ont révélé la persistance des joints impliqués dans l'éboulement (J1 en rouge et J2 en vert).

Grâce aux études et au monitoring réalisés, il a été possible de définir précisément l'activité des différentes parois de la carrière. L'activité de la zone des dièdres a été confirmée par les relevés et a permis d'établir l'urgence d'une solution d'assainissement. Afin d'éviter une dégradation importante de la zone empêchant toute intervention future, une solution d'assainissement de la partie supérieure de la carrière du Châble du Midi a dès lors été établie. Du fait des volumes impliqués, une stabilisation par clouage n'est pas applicable. La solution d'assainissement recommandée est basée sur un reprofilage de la paroi depuis le sommet de la carrière avec des fronts réduits à 20 m de hauteur maximum, associé à une réorientation de ceux-ci dans une direction moins défavorable pour la stabilité. Un drainage profond des principales discontinuités sera réalisé de manière à diminuer l'influence négative de l'eau sur la stabilité des compartiments rocheux.

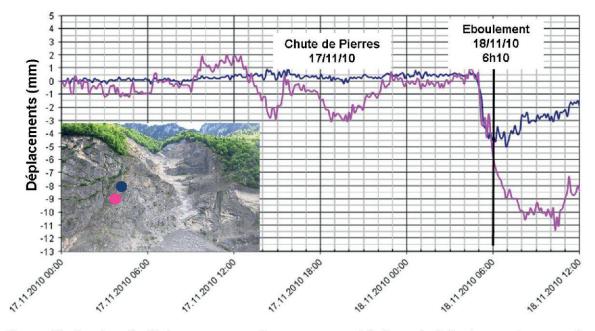
Le 18 novembre 2010 à 6h10, un éboulement de plaques superficielles de l'ordre de 2 m³ a eu lieu suite à des précipitations très importantes. Précédé par quelques chutes de pierres la veille, il a été notifié précisément par le personnel de la carrière dans le cahier de suivi. Cette mesure a permis d'évaluer la durée des mouvements précurseurs avant l'éboulement. Sur les images radar, des déplacements légèrement anormaux de quelques millimètres ont été enregistrés 18 heures avant l'éboulement, en même temps que des petites chutes de pierres (figure 17). A partir de 4h59 le 18 novembre, le système radar a enregistré une accélération des mouvements sur plusieurs points de la paroi. L'éboulement a finalement eu lieu 1 heure plus tard pour un déplacement cumulé de 5 mm à 7 mm.

Figure 17.—Courbes de déplacement mesuré au sommet et à la base de l'éboulement intervenu le 18/11/2010 à 6h10. Cet éboulement de plaques superficielles a été précédé par quelques chutes de pierre le 17/11 et une accélération importante des mouvements sur une durée de 1 h avant l'éboulement final.

Ces valeurs faibles sont vraisemblablement sous-estimées par le système radar interférométrique pour les raisons suivantes. Les déplacements d'un nombre entier de longueur d'onde n'entraînent pas de décalage de phase. Par exemple, pour un déplacement réel de 1,4 λ ou 2,4 λ entre deux images successives acquises à 5 minutes d'intervalle, le système enregistre seulement un déplacement de 0,4 λ .
