20. Caractérisation, suivi et assainissement des instabilités rocheuses à la carrière d'Arvel*

Renaud CHANTRY¹, Andrea PEDRAZZINI², Michel JABOYEDOFF²
& Etienne STAMPFLI¹

Résumé.—CHANTRY R., PEDRAZZINI A., JABOYEDOFF M. & STAMPFLI E., 2013. Caractérisation, suivi et assainissement des instabilités rocheuses à la carrière d'Arvel. *Mémoire de la Société vaudoise des Sciences naturelles* 25: 243-261.

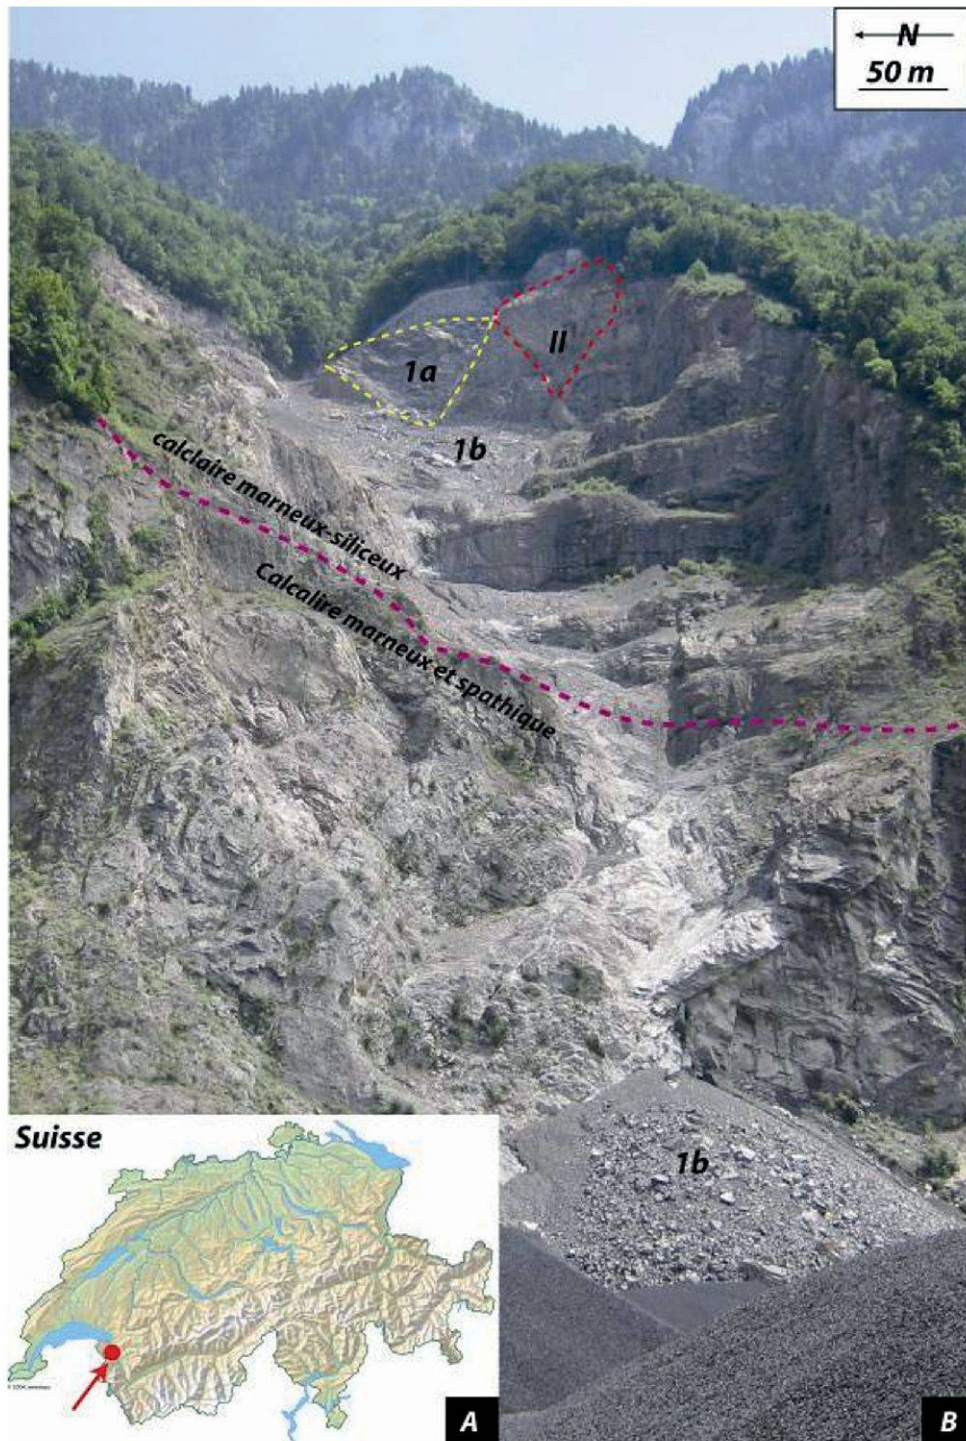
Figure 1.–A) Localisation de la zone d'étude. B) Vue de la partie centrale de la carrière avec la zone de l'éboulement de décembre 2008 (1a) les débris de l'éboulement (1b) et la zone potentiellement instable (II).

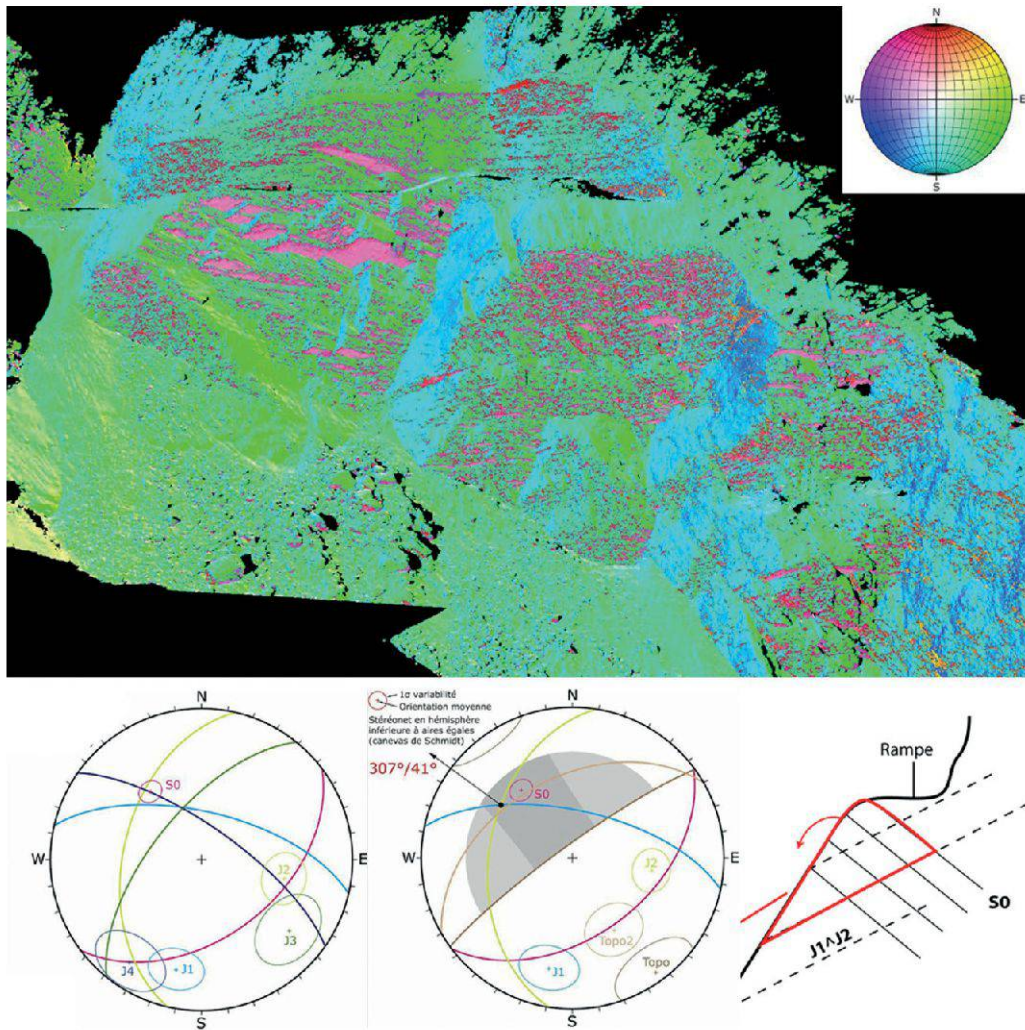
L'orientation locale des discontinuités délimitant l'éboulement du 12 décembre 2008 a été calculée d'après l'analyse structurale dans Coltop3D (figure 8). Ces structures ont

Figure 8.—Représentation COLTOP3D du nuage de points SLT de la zone supérieure. Une couleur unique est attribuée à chaque orientation spatiale. Les principales discontinuités visibles sont S0 (en rose), J1 (en bleu clair), J2 (en jaune), J3 (en vert) et J4 (en bleu foncé). B) Stéréogramme des discontinuités issu des données COLTOP3D. C) Test cinématiques montrant la possibilité de glissement dièdre.

permis d'établir un modèle de cet éboulement et d'en déterminer le mécanisme. Formé par J1 ($012^\circ/64^\circ$) et J2 ($279^\circ/44^\circ$), le dièdre remplit les critères de rupture pour un glissement dièdre, avec une ligne d'intersection parallèle à la direction de pendage de la paroi exploitée.

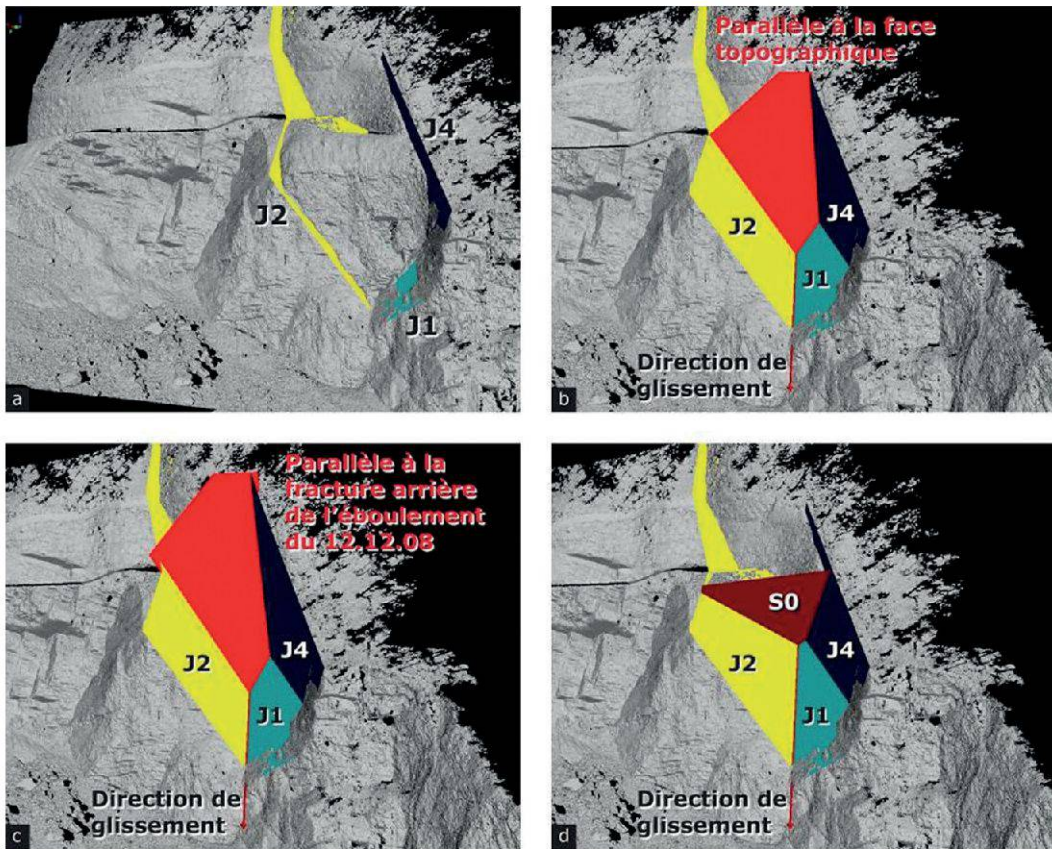
En revanche, dans le dièdre instable, la partie Sud (joints J1 et J4) se termine à l'extérieur de la zone taillée par la piste. Le volume potentiel de cette instabilité a été évalué en construisant la surface de rupture du dièdre à l'aide des plans de discontinuités qui délimitent l'instabilité avec J1 et J2 à la base et J4 latéralement (figure 12). La modélisation montre un volume potentiellement instable compris entre 19'000 m³ et 21'000 m³. A cet endroit la paroi sub-verticale atteint 60 m de hauteur environ.

Figure 12.— Construction des limites du dièdre potentiellement instable par projection des discontinuités J1, J2 et J4.
