20. Caractérisation, suivi et assainissement des instabilités rocheuses à la carrière d'Arvel*

Renaud CHANTRY¹, Andrea PEDRAZZINI², Michel JABOYEDOFF²
& Etienne STAMPFLI¹

Suite à l'éboulement d'un dièdre de 20'000 m³ dans une importante carrière de calcaire produisant du ballast pour chemins de fer en bordure du Lac Léman (Suisse), CSD et l'IGAR sont intervenus pour réaliser une analyse structurale. Celle-ci a confirmé la présence d'instabilités menaçantes, notamment un dièdre de volume proche de celui qui s'est éboulé. Après évaluation des conditions de stabilité, et étant donné les conditions d'accès particulièrement difficiles, il a été décidé de soumettre ces instabilités à un monitoring par LiDAR terrestre couplé à un système interférométrique SAR (GB-InSAR) et un suivi des conditions météorologiques locales. Ce dispositif complexe permet de réaliser un suivi des parois rocheuses avec une précision de l'ordre du millimètre sans pose de réflecteurs ou d'extensomètres dans les zones menacées par le danger d'éboulement. Grâce à ce suivi, un système d'alarme a été mis en place. Couplé à une grille d'évaluation du risque d'éboulement, il a permis la réouverture partielle du site

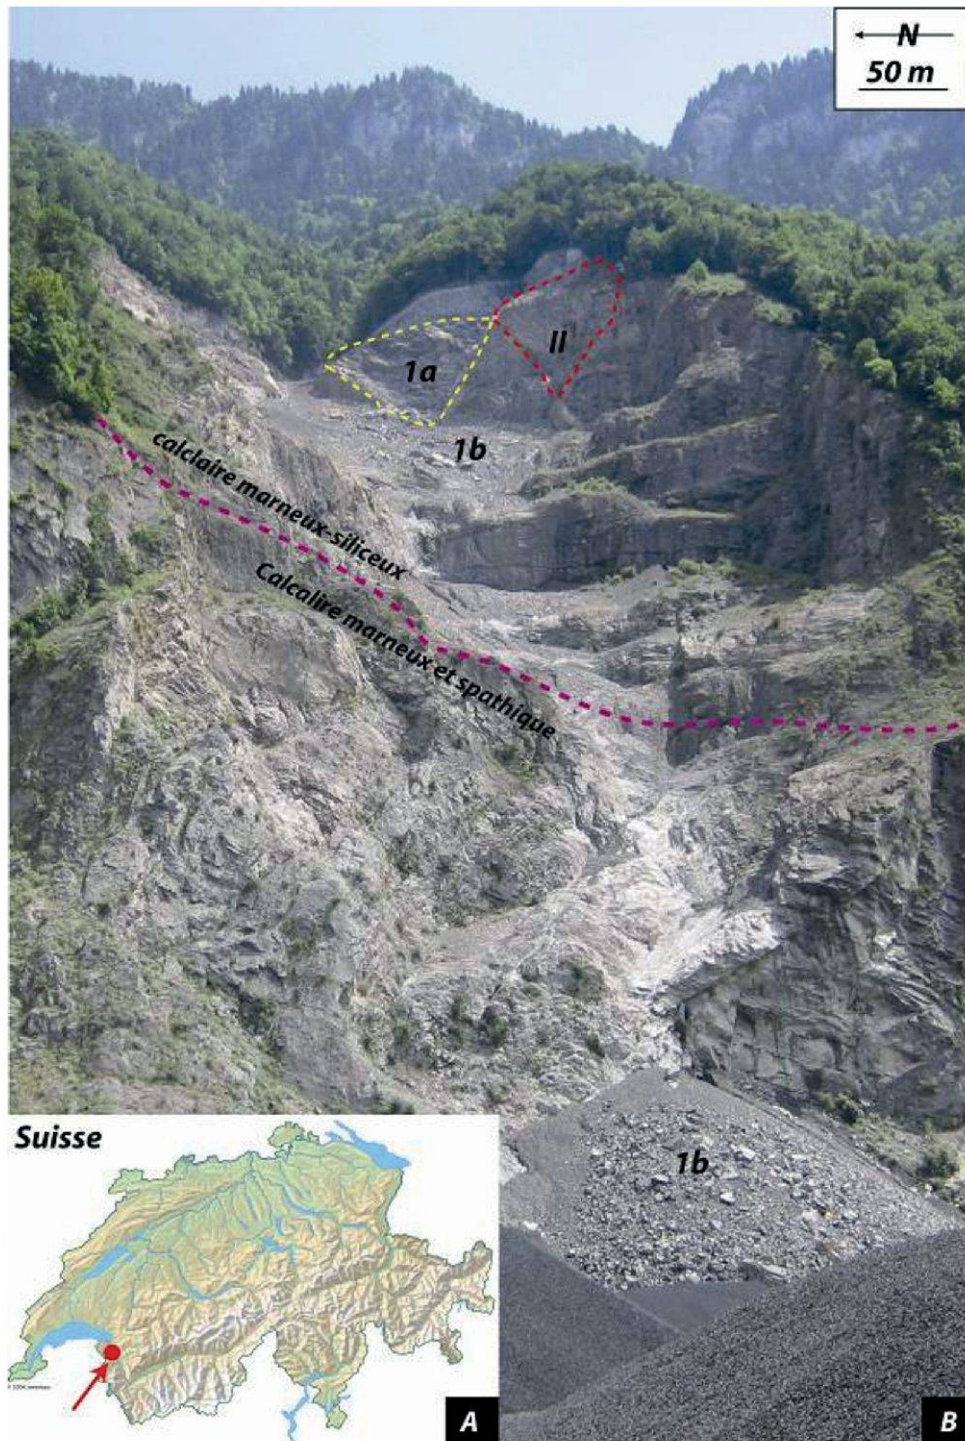
Figure 1.–A) Localisation de la zone d'étude. B) Vue de la partie centrale de la carrière avec la zone de l'éboulement de décembre 2008 (1a) les débris de l'éboulement (1b) et la zone potentiellement instable (II).

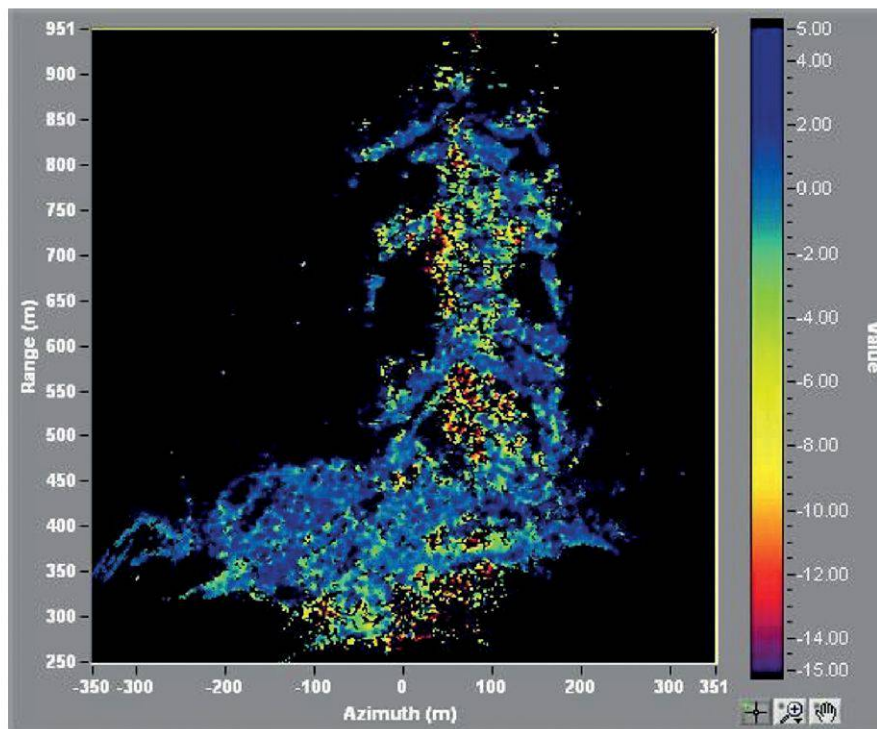
Figure 5.–Image cumulée des déplacements dans la carrière (en mm). Les parties rocheuses massives et stables (bleues à vertes) sont identifiables par rapport aux zones d'éboulis où des mouvements importants sont relevés (jaunes à rouges).

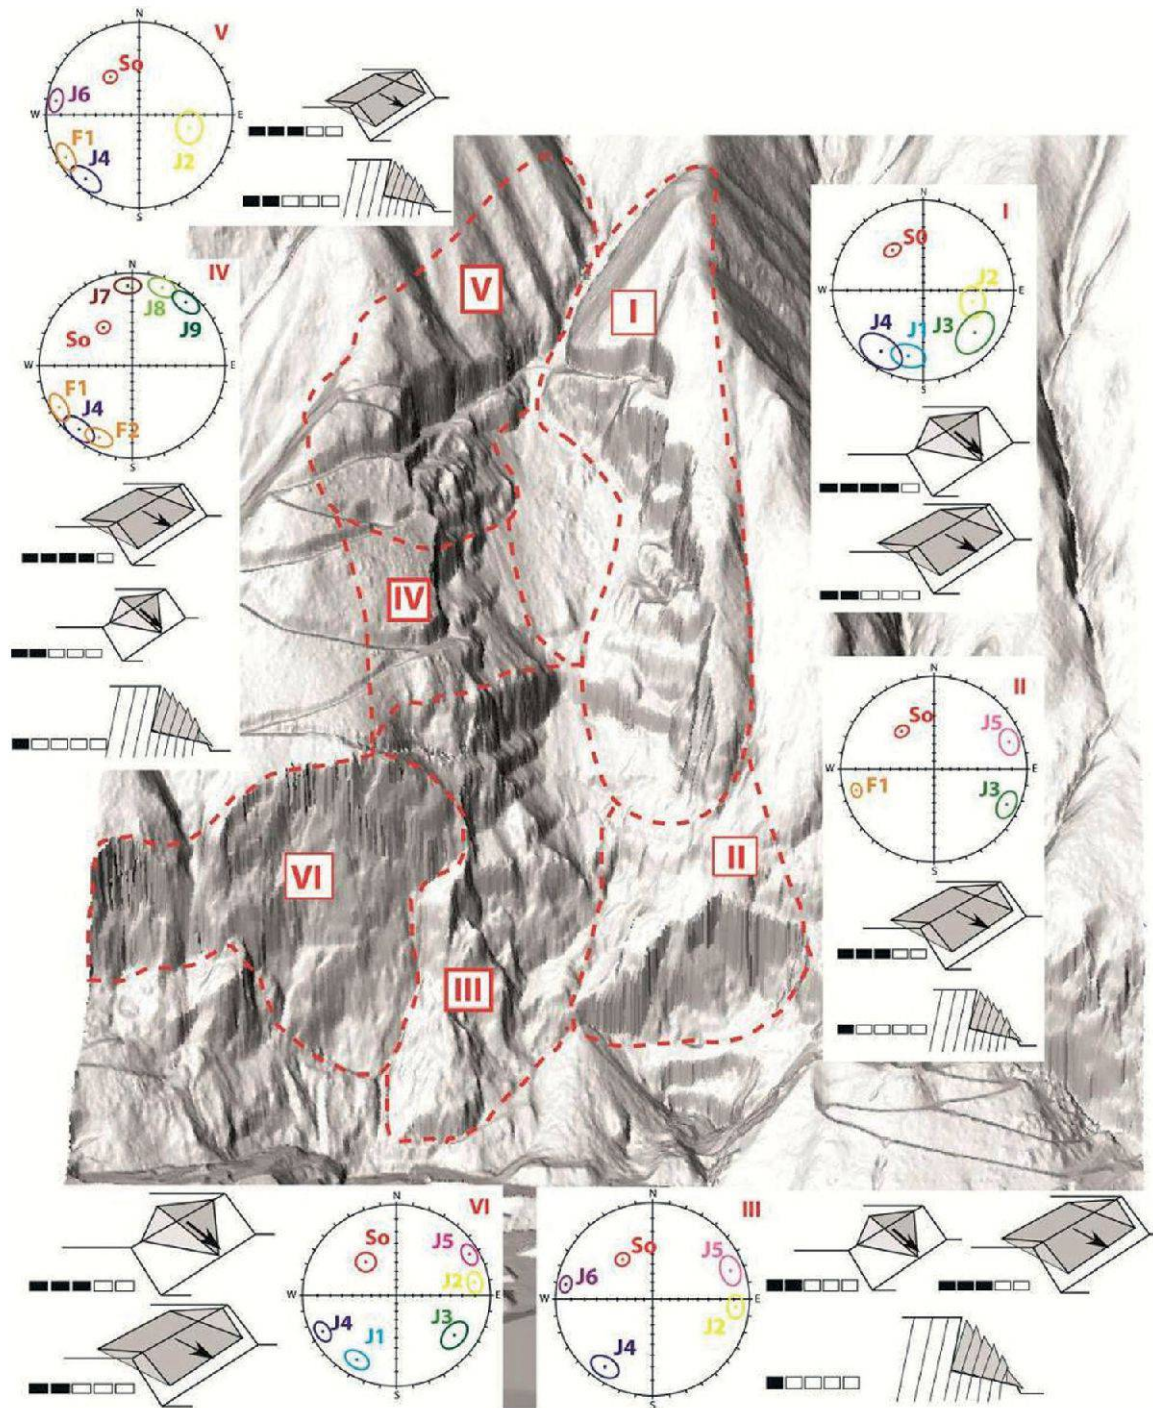
Figure 6.–Visualisation 3D du Châble de Midi avec les cinq domaines structuraux détectés à l'aide de COLTOP3D. Les stéréogrammes sont en hémisphère inférieure. Les ellipses autour du pôle des discontinuités représentent la variabilité des mesures comprise dans un écart-type. Pour chaque domaine, les principaux mécanismes de rupture ainsi que leur susceptibilité relative sont présentés.

L'analyse détaillée des données a permis d'identifier cinq domaines structuraux (figure 6). Chaque domaine est défini par l'orientation des discontinuités détectées, leurs relations avec la topographie ainsi que par la qualité du massif rocheux (degré de fracturation, altération, etc.). Le Châble (zone médiane de la carrière où sont concentrés les écoulements de surface), semble être une zone de séparation structurale nette, en particulier en ce qui concerne la partie supérieure de la carrière. Ceci peut être expliqué par la présence d'un système de failles qui décalent légèrement les couches géologiques (figure 2). Les légères différences, en termes d'orientation des familles, entre la partie supérieure et la partie inférieure de la carrière peuvent être en partie reliées aux changements lithologiques.

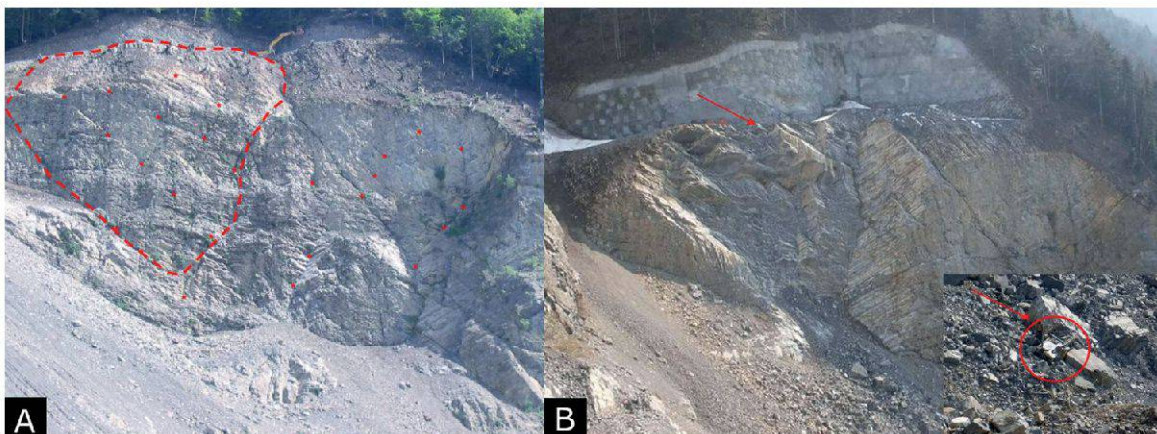
La cicatrice de l'éboulement de 20'000 m³ survenu le matin du 12 décembre 2008 est clairement visible sur le terrain (figure 7) et sur les données LiDAR. L'analyse structurale démontre que l'éboulement a été délimité par les discontinuités J1 et J2 qui forment un dièdre. La fracture arrière, composite entre la stratification S0 et les discontinuités J2-J3, a permis à la masse rocheuse de se détacher de la paroi.

Figure 7.—A) Vue de la zone supérieure de la carrière en 2005-2006. Deux dièdres de volume similaire sont identifiables. A gauche, entouré en noir, le dièdre qui s'éboulera en décembre 2008 et à sa droite un autre dièdre de taille et caractéristiques similaires. B) Vue de la zone supérieure de la carrière après l'éboulement du dièdre de 20'000 m³ en décembre 2008.

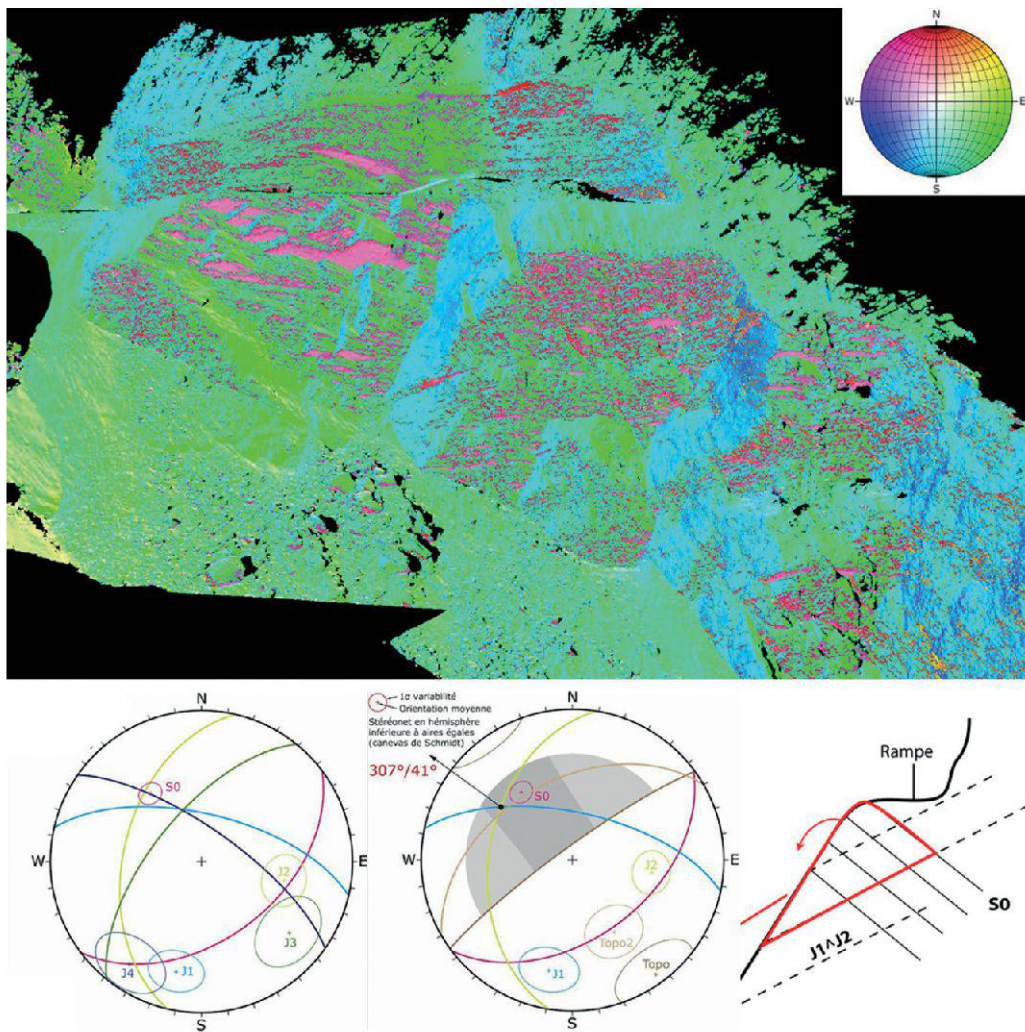
L'orientation locale des discontinuités délimitant l'éboulement du 12 décembre 2008 a été calculée d'après l'analyse structurale dans Coltop3D (figure 8). Ces structures ont

Figure 8.—Représentation COLTOP3D du nuage de points SLT de la zone supérieure. Une couleur unique est attribuée à chaque orientation spatiale. Les principales discontinuités visibles sont S0 (en rose), J1 (en bleu clair), J2 (en jaune), J3 (en vert) et J4 (en bleu foncé). B) Stéréogramme des discontinuités issu des données COLTOP3D. C) Test cinématiques montrant la possibilité de glissement dièdre.

permis d'établir un modèle de cet éboulement et d'en déterminer le mécanisme. Formé par J1 ($012^\circ/64^\circ$) et J2 ($279^\circ/44^\circ$), le dièdre remplit les critères de rupture pour un glissement dièdre, avec une ligne d'intersection parallèle à la direction de pendage de la paroi exploitée.

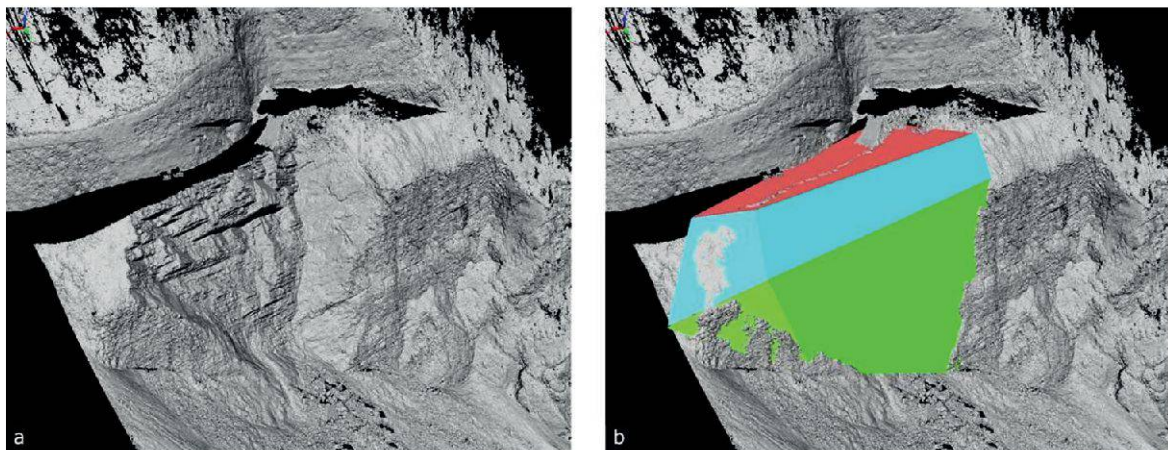
Figure 9.—Reconstruction du volume éboulé par prolongement de la morphologie des alentours.

Le volume de l'éboulement est obtenu par la comparaison de la topographie actuelle avec la topographie d'avant l'évènement (figure 9). Les différences d'altitude entre les surfaces topographiques pré- et post-éboulement atteignent 38.3 m dans la partie centrale de l'éboulement. Le volume total de l'évènement est calculé à $20'400 \text{ m}^3$.

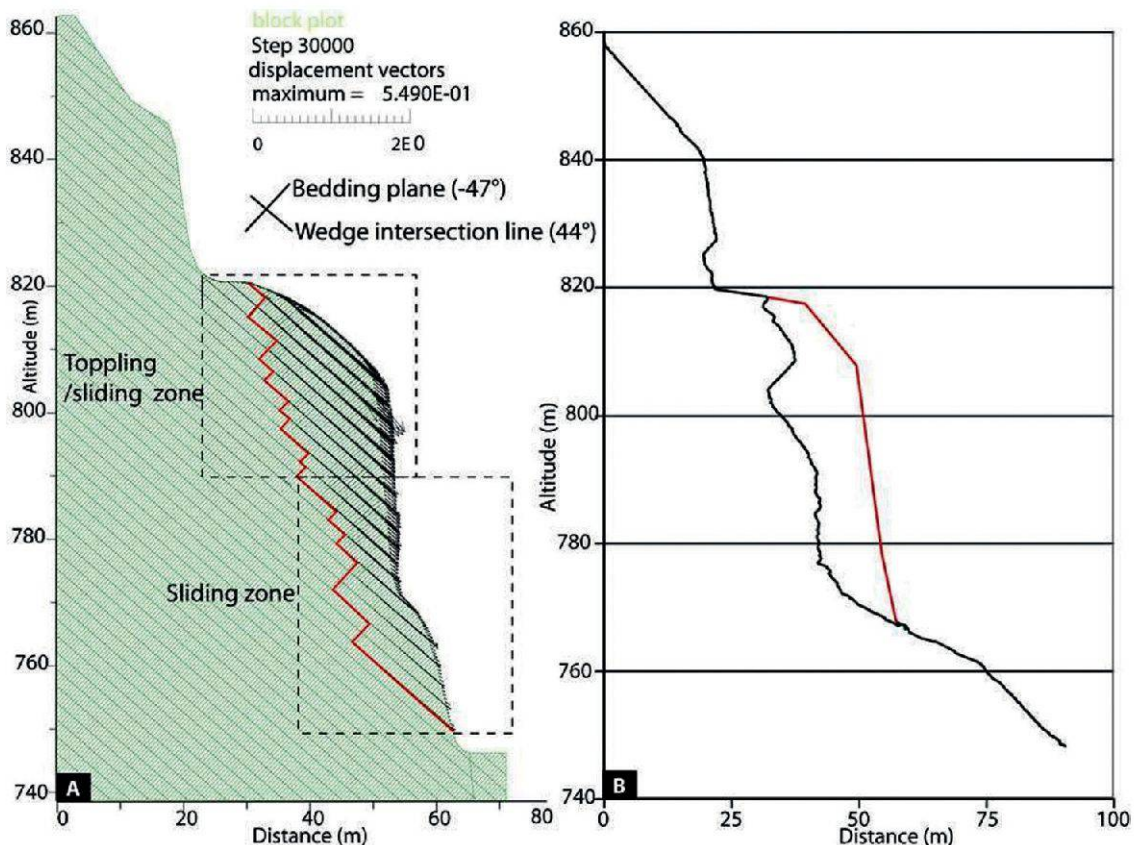
L'analyse géomécanique en retour a permis de confirmer les caractéristiques de l'instabilité. Les facteurs intrinsèques du massif rocheux (angle de frottement et cohésion très proche des valeurs résiduelles) combinés à l'agencement structural ont généré une situation très défavorable (figure 10). Le déclenchement de l'éboulement lui même est très probablement lié à la présence de surpressions d'eau au niveau des fractures. En effet, l'éboulement a eu lieu lors de conditions météorologiques très particulières, marquées par de fortes précipitations suivies par une diminution brutale des températures en une seule nuit. Le gel peut avoir eu pour conséquences la dilatation des fissures superficielles par la glace mais aussi la montée en pression dans le massif, due à l'obstruction des exutoires.

Figure 10.—A) Résultats de l'analyse en retour pour l'éboulement de décembre 2008 obtenus par UDEC et comparaison avec la topographie avant et après éboulement (B). Tiré de PEDRAZZINI *et al.*, (2010).

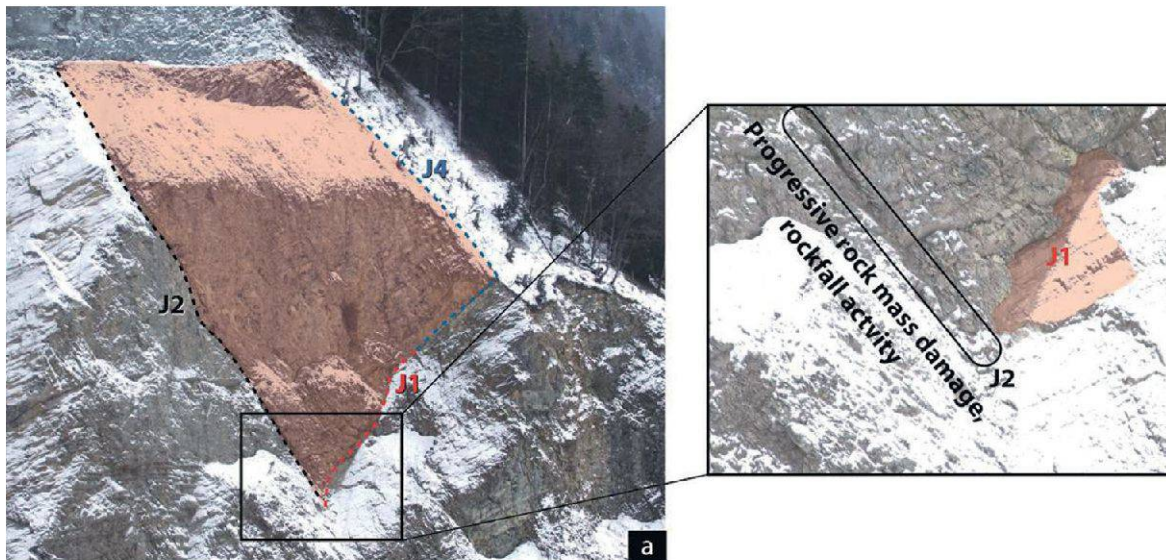
L'instabilité potentielle située à côté du dièdre éboulé présente essentiellement les mêmes caractéristiques structurales que le dièdre qui s'est éboulé, soit un dièdre formé par les discontinuités J1 et J2 et la stratification S0 jouant en extension pour le découpage de la partie arrière du dièdre (figure 11).

Figure 11.—Zone du dièdre potentiellement instable avec extension maximale supposée du dièdre délimité par J1 et J2. La zone encadrée indique une zone présentant une activité importante.

Le joint J2 présente des signes clairs d'activité (fracture ouverte, présence de matériel broyé) indiquant l'occurrence de mouvements. Ceci implique une continuité du joint et l'absence de ponts rocheux importants. Les propriétés mécaniques actuelles de ce joint ont dès lors des valeurs très faibles, voire résiduelles. Le joint J1 par contre ne montre pas de signe évident de mouvements à l'affleurement et il ne semble pas posséder une continuité importante (persistance apparente de ~15 m maximum). Des ponts rocheux semblent être encore présents.

Cette zone correspond approximativement à la partie du dièdre encadrée sur la figure 11, située sous un joint de stratification S0 ouvert. Ces déplacements semblent confirmer le mécanisme d'éboulement suspecté pour le dièdre éboulé, avec éboulement initial de la partie inférieure du dièdre et création d'un surplomb entraînant l'éboulement partiel du reste du dièdre.

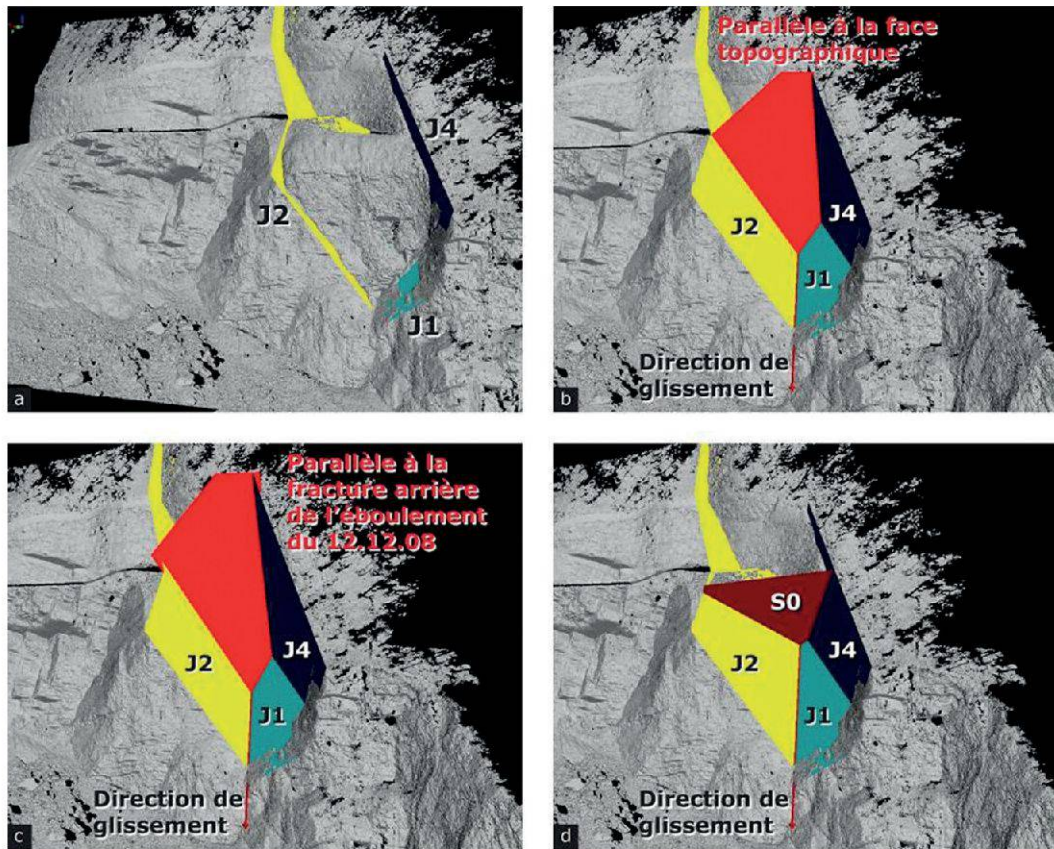
En revanche, dans le dièdre instable, la partie Sud (joints J1 et J4) se termine à l'extérieur de la zone taillée par la piste. Le volume potentiel de cette instabilité a été évalué en construisant la surface de rupture du dièdre à l'aide des plans de discontinuités qui délimitent l'instabilité avec J1 et J2 à la base et J4 latéralement (figure 12). La modélisation montre un volume potentiellement instable compris entre 19'000 m³ et 21'000 m³. A cet endroit la paroi sub-verticale atteint 60 m de hauteur environ.

Figure 12.— Construction des limites du dièdre potentiellement instable par projection des discontinuités J1, J2 et J4.

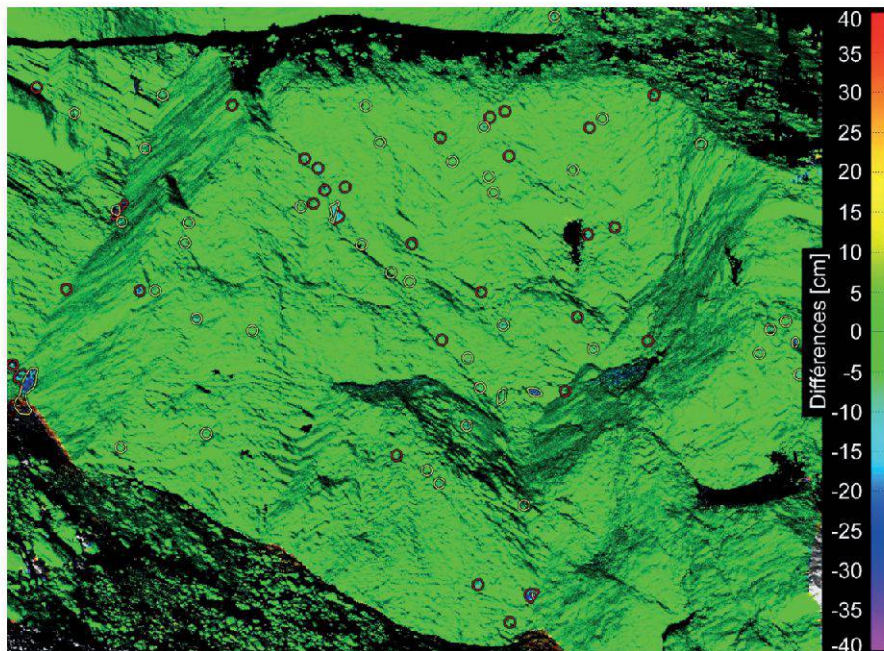
Figure 13.—Détail du dièdre potentiellement instable et localisation des chutes de blocs observées entre janvier et février 2009. Les chutes de blocs se concentrent le long du plan de glissement J2 et sur le front du dièdre.

eux afin d'observer d'éventuels déplacements du dièdre instable ou de localiser l'activité de chutes de blocs (figure 13). Le seuil de détection pour ces acquisitions se situe autour de 2.5 cm. Les comparaisons entre les différents scans n'ont pas mis en évidence de façon claire des mouvements au niveau du dièdre instable ni au niveau du dièdre éboulé.

Par contre, des chutes de blocs indiquant une certaine activité de la falaise ont été mises en évidence, spécialement entre le premier scan et l'acquisition du mois d'avril (figure 14). Entre le mois d'avril et le mois de juin, l'activité de chute de blocs a nettement diminué. L'activité de chute de blocs détectée par les acquisitions successives de données LiDAR a été comparée aux conditions météorologiques. Les comparaisons montrent une relation claire entre les jours ayant une excursion thermique importante avec des températures minimales inférieures à zéro et l'activité de chute de blocs.

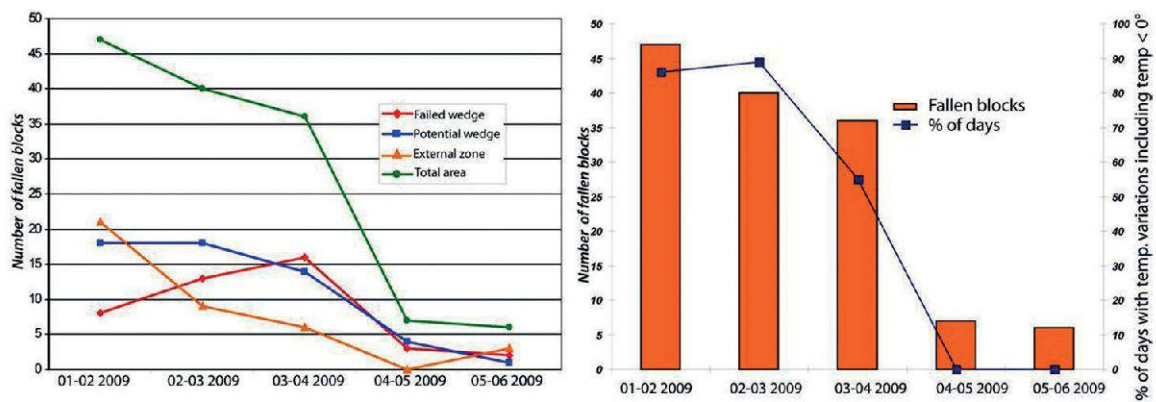
Figure 14.—Evolution de l'activité de chutes de blocs. A gauche: nombre de blocs éboulés dans les différents secteurs suivis entre janvier et juin 2009. A droite: comparaison entre le nombre total de blocs éboulés et le % des jours par mois incluant des températures négatives au cours d'une journée.

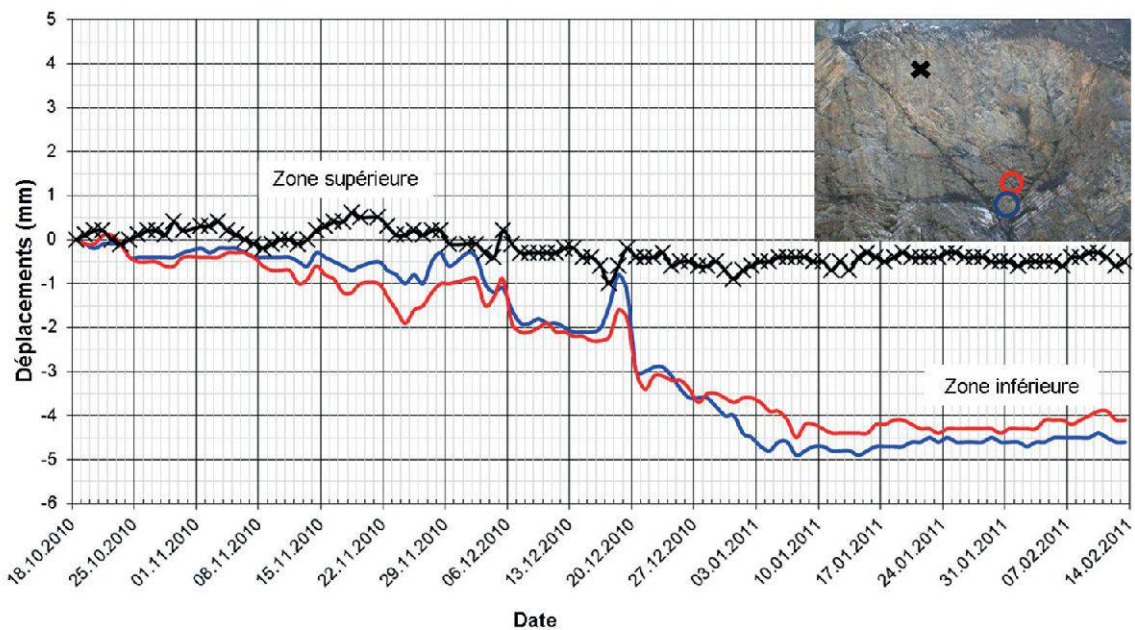
Figure 15.—Historique des déplacements mesurés au niveau du dièdre instable. La zone supérieure est globalement stable, alors que des mouvements cumulés d'environ 3 à 4 mm ont été enregistrés dans la zone inférieure du dièdre.

Plus précis que les mesures LiDAR, les relevés GB-InSAR ont permis par contre de déceler des mouvements faibles au niveau de la partie inférieure du dièdre instable (figure 15). Stable pendant plusieurs mois, une zone de 9 m de large sur 8 m de haut a montré un mouvement cumulé régulier de 3 mm à 4 mm au cours du mois de décembre 2010, marqué par des précipitations très importantes et plusieurs cycles gel/dégel.

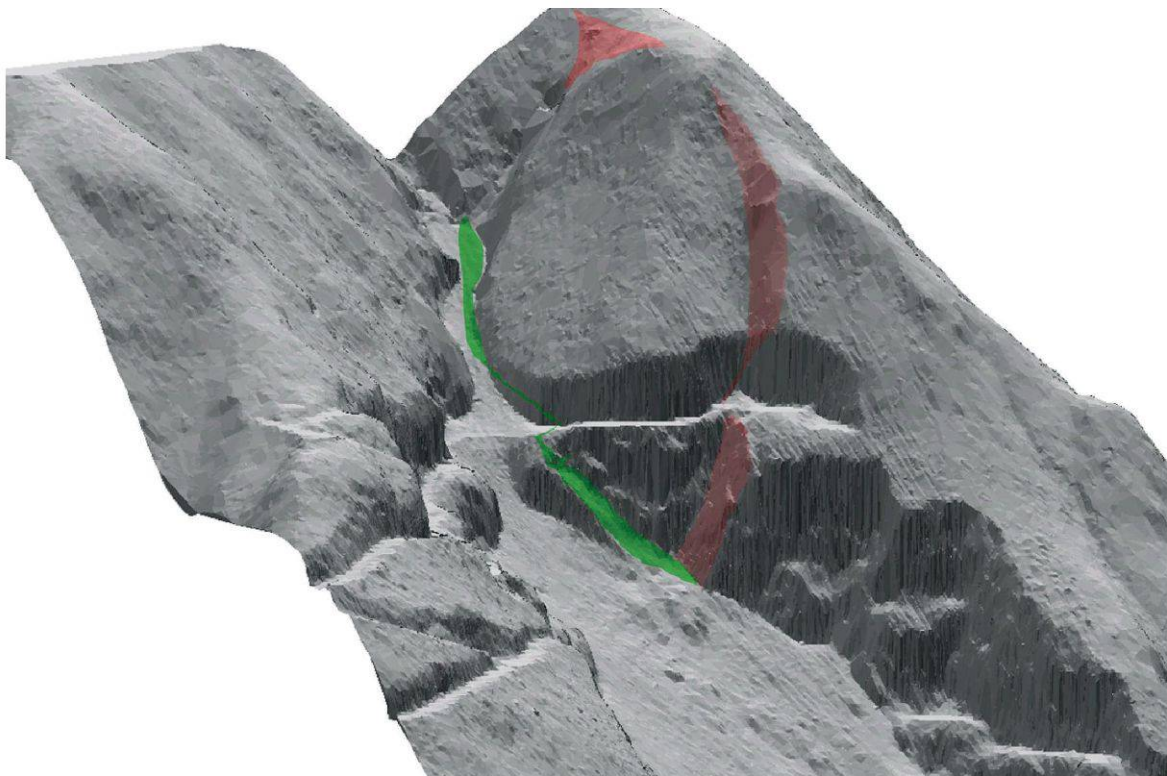
Au-dessus du dièdre éboulé, l'analyse géomorphologique basée sur les relevés du SLT a révélé la persistance des discontinuités impliquées dans l'éboulement de 2008 (figure 16). Quatre forages de reconnaissance de 70 m de profondeur ont été réalisés et analysés à l'aide de scanner optique. Ils ont permis de confirmer la persistance et l'orientation des joints en profondeur. Ils ont également indiqué la présence d'eau dans les fissures. Un volume potentiellement instable de 100'000 m³ à 150'000 m³ a ainsi été identifié dans le versant au sommet de la carrière. Jusqu'à présent, aucun déplacement significatif n'a cependant été mesuré avec le SLT ou avec l'interférométrie radar dans cette zone.

Figure 16.—Au-dessus de la zone éboulée en 2008, une zone potentiellement instable de 100 à 150'000 m³ a été identifiée. L'analyse géomorphologique et des forages de reconnaissance ont révélé la persistance des joints impliqués dans l'éboulement (J1 en rouge et J2 en vert).

Grâce aux études et au monitoring réalisés, il a été possible de définir précisément l'activité des différentes parois de la carrière. L'activité de la zone des dièdres a été confirmée par les relevés et a permis d'établir l'urgence d'une solution d'assainissement. Afin d'éviter une dégradation importante de la zone empêchant toute intervention future, une solution d'assainissement de la partie supérieure de la carrière du Châble du Midi a dès lors été établie. Du fait des volumes impliqués, une stabilisation par clouage n'est pas applicable. La solution d'assainissement recommandée est basée sur un reprofilage de la paroi depuis le sommet de la carrière avec des fronts réduits à 20 m de hauteur maximum, associé à une réorientation de ceux-ci dans une direction moins défavorable pour la stabilité. Un drainage profond des principales discontinuités sera réalisé de manière à diminuer l'influence négative de l'eau sur la stabilité des compartiments rocheux.

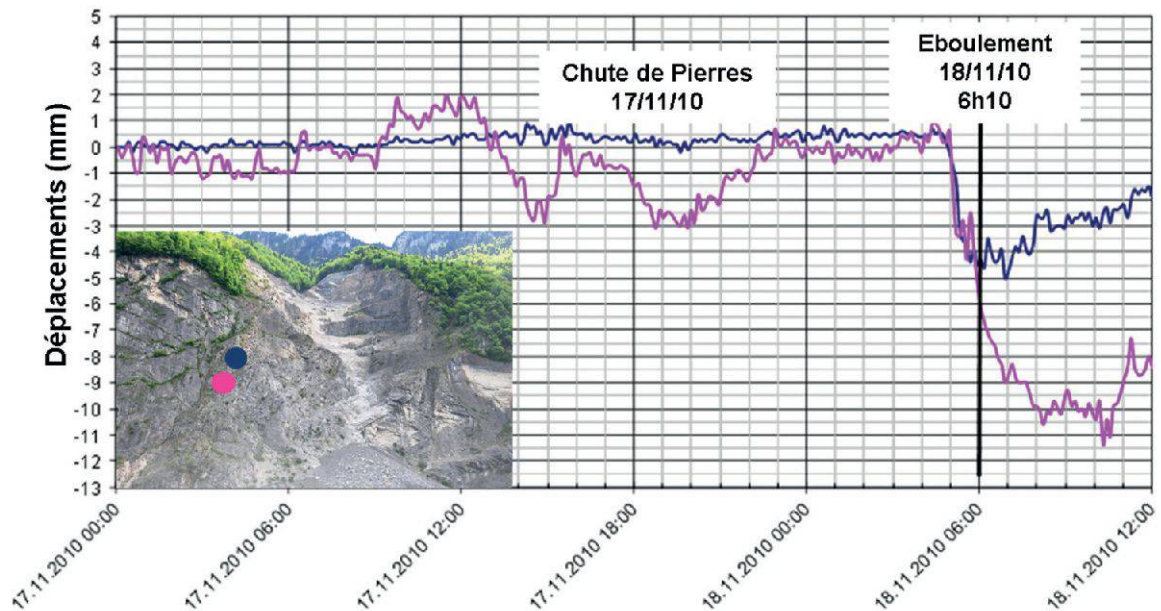
Le 18 novembre 2010 à 6h10, un éboulement de plaques superficielles de l'ordre de 2 m³ a eu lieu suite à des précipitations très importantes. Précédé par quelques chutes de pierres la veille, il a été notifié précisément par le personnel de la carrière dans le cahier de suivi. Cette mesure a permis d'évaluer la durée des mouvements précurseurs avant l'éboulement. Sur les images radar, des déplacements légèrement anormaux de quelques millimètres ont été enregistrés 18 heures avant l'éboulement, en même temps que des petites chutes de pierres (figure 17). A partir de 4h59 le 18 novembre, le système radar a enregistré une accélération des mouvements sur plusieurs points de la paroi. L'éboulement a finalement eu lieu 1 heure plus tard pour un déplacement cumulé de 5 mm à 7 mm.

Figure 17.—Courbes de déplacement mesuré au sommet et à la base de l'éboulement intervenu le 18/11/2010 à 6h10. Cet éboulement de plaques superficielles a été précédé par quelques chutes de pierre le 17/11 et une accélération importante des mouvements sur une durée de 1 h avant l'éboulement final.

Ces valeurs faibles sont vraisemblablement sous-estimées par le système radar interférométrique pour les raisons suivantes. Les déplacements d'un nombre entier de longueur d'onde n'entraînent pas de décalage de phase. Par exemple, pour un déplacement réel de $1,4 \lambda$ ou $2,4 \lambda$ entre deux images successives acquises à 5 minutes d'intervalle, le système enregistre seulement un déplacement de $0,4 \lambda$.

D'autre part, la position de la zone éboulée par rapport au système entraîne à cet endroit une sous-estimation importante des déplacements, du fait de leur projection sur la L.O.S.

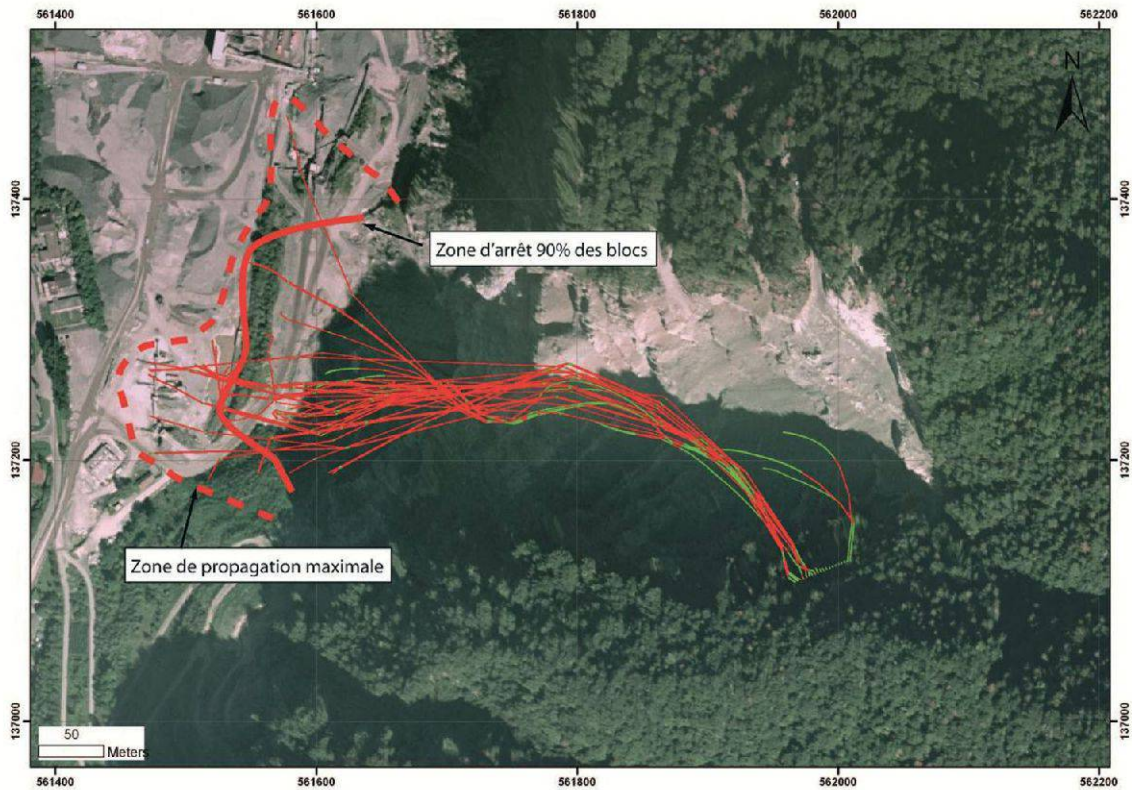
Figure 18.–Simulations trajectographiques 3D des blocs pouvant se détacher depuis la zone du dièdre instable.

Des modélisations trajectographiques 3D et 2D ont été réalisées afin de calculer l'énergie et la propagation des blocs au niveau du carreau minier. La protection offerte par la digue actuelle a été vérifiée, ce qui a permis d'identifier un déficit de protection au niveau du concasseur primaire et de certaines voies d'accès (figure 18). Sur base de cette analyse, un nouveau plan de circulation des engins sur le carreau minier a été proposé, avec notamment la création d'une nouvelle rampe d'accès au concasseur, nettement moins exposée aux chutes de pierres et blocs. Sur base des modélisations, un plan de zones a également été défini à partir de leur exposition au danger.
