Zeitschrift: Der Münsterausbau in Bern : Jahresbericht
Herausgeber: Münsterbauverein
Band: 25 (1912)

Artikel: Bericht über die Arbeiten des XXV. Baujahres
Autor: Indermühle, Karl
DOI: <https://doi.org/10.5169/seals-403214>

Bericht
über
die Arbeiten des XXV. Baujahres
(1. Januar bis 31. Dezember 1911).

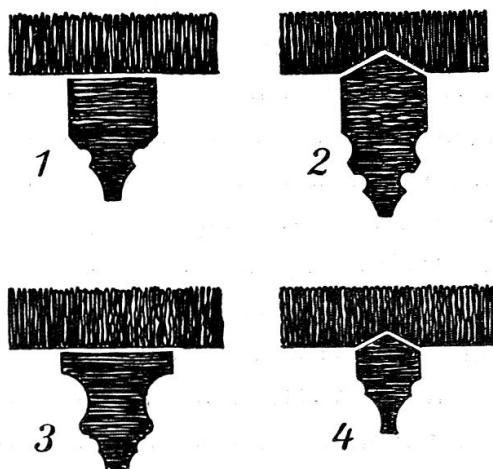
Abb. 2. Gewölberippen:

Abb. 1, bestand, haben unsere Gewölbe keine oder nur stark verkümmerte

Sporen (Abb. 2).

Diese Ausführungen entsprechen einer kunstgerechten Arbeit, wie sie im Mittelalter sonst üblich war, nicht, und sie sind die Hauptursache der entstandenen

1. Seitenschiffgewölbe. 2. Mittelschiffgewölbe.
3. Chorgewölbe. 4. Kapellengewölbe.

Mängel. Ein anderer wesentlicher Grund ist in den Senkungen des Turmes zu finden, durch die die anstossenden Gewölbe natürlich stark in Mitleidenschaft gezogen wurden. Ferner kommt dazu, dass die später eingebauten Gewölbe bedeutend schwerer und massiger ausgeführt worden sind, als sie ursprünglich projektiert waren. Das Mauerwerk genügte dieser bedeutend grössern Beanspruchung nicht und wich aus. So weisen die Chormauern ringsum eine Ausweichung von 3 bis 4 cm auf und die Mittelschiffmauern eine solche von 3,5 bis 8 cm, die sich auch auf die Seitenschiffmauern übertrug. Diese weisen Ausweichungen von 3 bis 4 cm auf. Beim Mittelschiff verschlimmerten die aus ungenügendem Material erstellten Strebebogen noch die Schäden. Wie wir bei unsern Arbeiten feststellen konnten, vermochten die morschen Bogen dem Drucke der Gewölbe nicht Stand zu halten, sie krümmten sich. Die Mängel in den Gewölben gaben den Bauleuten am Münster schon bald zu tun. Im südlichen Seitenschiff stürzte bald nach dessen Fertigstellung ein Gewölbe ein; es wurde neu eingewölbt.

verschiedenen Stellen gerissen. Die Rippen zeigten Verschiebungen mit teilweise ganz gefährlich aussehenden Rissen. Unsere Aufgabe war nun, die Gewölbe derart zu sichern, dass auch später Bewegungen im Mauerwerk kein Unheil anstellen können. Bei den Seitenschiffgewölben trachten wir nun darnach, mit der dargestellten Konstruktion sowohl die Rippen zu verstärken, wie eine bessere Verbindung zwischen Gewölbe und Rippe herzustellen.

Starke U-Eisen begleiten über dem Backsteingewölbe die Rippen, mit diesen durch unverrückbar in den Fugen angebrachte Bügel verbunden. Eine direkte Bindung der Rippen in den Fugen erlaubte das schwache Rippenprofil nicht. Bei den grossen Profilen der obern Gewölbe war dies mit Erfolg durch Einbringen von Klammern möglich. Diese Klammern sind nicht sichtbar,

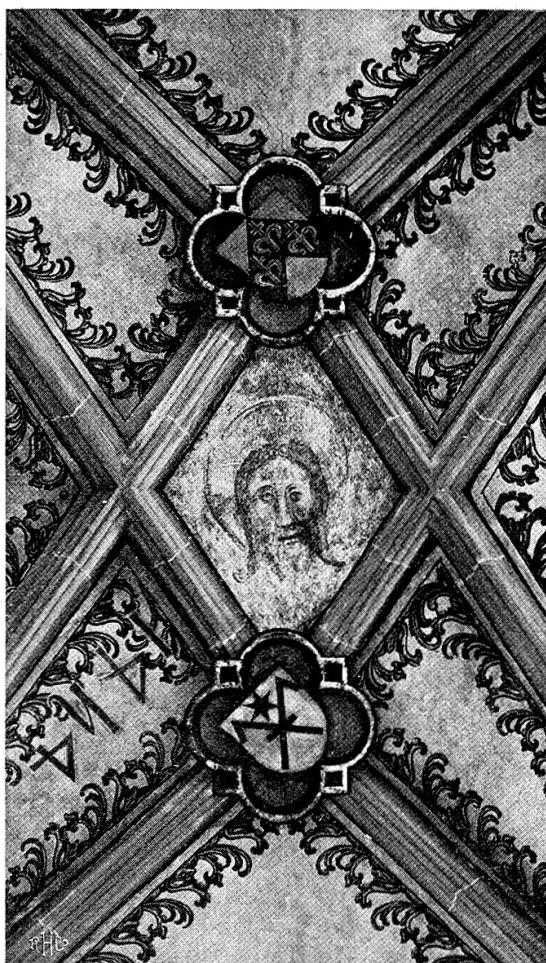
Abb. 3. Mittelpartie des Gewölbes vor der Lombachkapelle.

immer stellenweise unter sich verbunden. Diese Arbeiten müssen sorgfältig ausgeführt sein, wenn sie die beabsichtigte Wirkung erreichen wollen, und nehmen infolgedessen viel Zeit in Anspruch. In der Brügglerkapelle entdeckten wir bei dieser Gelegenheit die alte Gewölbebemalung, die wir wieder restaurierten (siehe Bildbeilage). Der Damast in Grau und Blau mit schwarzen Konturen läuft über die roten Rippen hinweg. Mit den goldenen Lilien auf grünen Stengeln wirkt diese zweifellos aus der Mitte des XV. Jahrhunderts stammende Bemalung ungemein frisch. Im Gewölbe vor der Lombachkapelle (Abb. 3) verrät ein bei dieser Gelegenheit aufgedeckter Christuskopf, dass auch die andern Gewölbe reich bemalt gewesen sein müssen.
