Zeitschrift: Der Münsterausbau in Bern : Jahresbericht

Artikel: Bericht über die Arbeiten des XXV. Baujahres

die Arbeiten des XXV. Baujahres

(l. Januar bis 31. Dezember 1911).

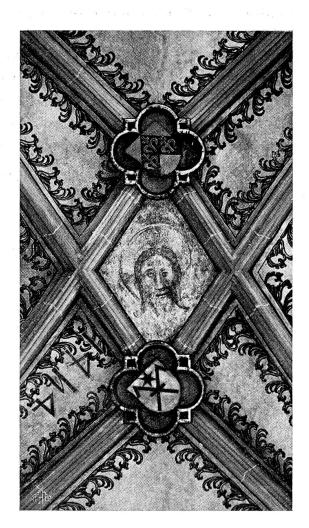
Abb. 3. Mittelpartie des Gewölbes vor der Lombachkapelle.
