Bericht über die Arbeiten des XXV. Baujahres

Zeitschrift: **Der Münsterausbau in Bern : Jahresbericht**

Band (Jahr): **25 (1912)**

(1. Januar bis 31. Dezember 1911).

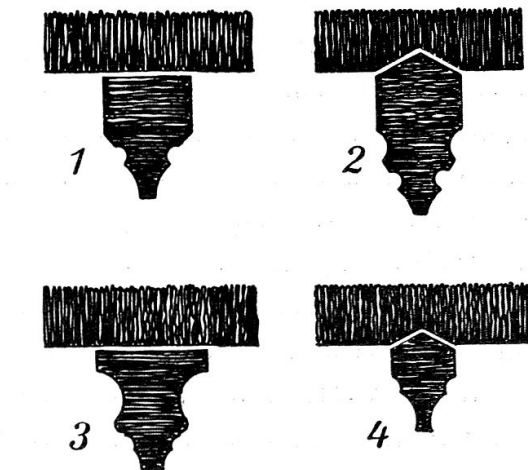
Abb. 1. Gewölberippe mit Sporen.

Abb. 2. Gewölberippen:

1. Seitenschiffgewölbe. 2. Mittelschiffgewölbe.
3. Chorgewölbe. 4. Kapellengewölbe.

Abb. 1, bestand, haben unsere Gewölbe keine oder nur stark verkümmerte Sporen (Abb. 2). Diese Ausführungen entsprechen einer kunstgerechten Arbeit, wie sie im Mittelalter sonst üblich war, nicht, und sie sind die Hauptursache der entstandenen

Mängel. Ein anderer wesentlicher Grund ist in den Senkungen des Turmes zu finden, durch die die anstossenden Gewölbe natürlich stark in Mitleidenschaft gezogen wurden. Ferner kommt dazu, dass die später eingebauten Gewölbe bedeutend schwerer und massiger ausgeführt worden sind, als sie ursprünglich projektiert waren. Das Mauerwerk genügte dieser bedeutend grössern Beanspruchung nicht und wich aus. So weisen die Chormauern ringsum eine Ausweichung von 3 bis 4 cm auf und die Mittelschiffmauern eine solche von 3,5 bis 8 cm, die sich auch auf die Seitenschiffmauern übertrug. Diese weisen Ausweichungen von 3 bis 4 cm auf. Beim Mittelschiff verschlimmerten die aus ungenügendem Material erstellten Strebebogen noch die Schäden. Wie wir bei unsern Arbeiten feststellen konnten, vermochten die morschen Bogen dem Drucke der Gewölbe nicht Stand zu halten, sie krümmten sich. Die Mängel in den Gewölben gaben den Bauleuten am Münster schon bald zu tun. Im südlichen Seitenschiff stürzte bald nach dessen Fertigstellung ein Gewölbe ein; es wurde neu eingewölbt.

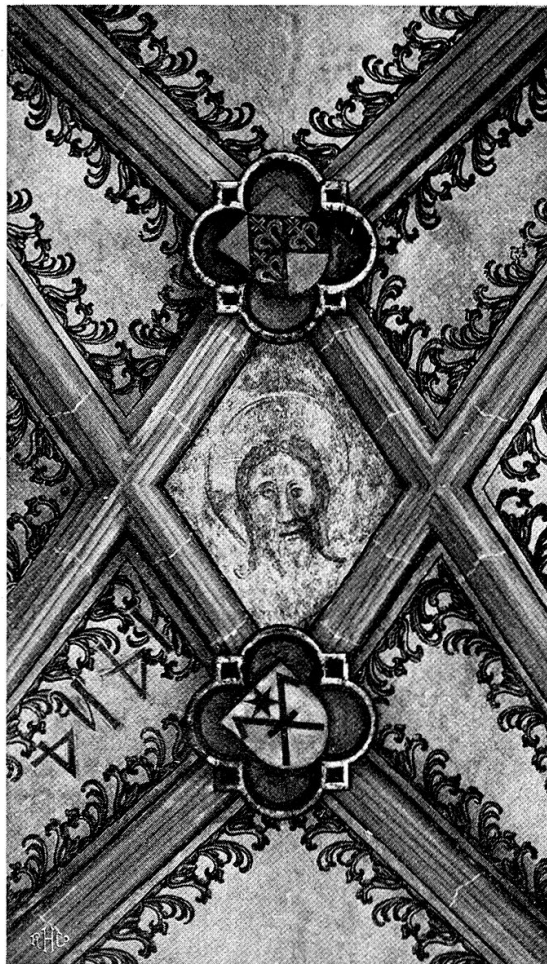
Abb. 3. Mittelpartie des Gewölbes vor der Lombachkapelle.

verschiedenen Stellen gerissen. Die Rippen zeigten Verschiebungen mit teilweise ganz gefährlich aussehenden Rissen. Unsere Aufgabe war nun, die Gewölbe derart zu sichern, dass auch später Bewegungen im Mauerwerk kein Unheil anstellen können. Bei den Seitenschiffgewölben trachten wir nun darnach, mit der dargestellten Konstruktion sowohl die Rippen zu verstärken, wie eine

Starke U-Eisen begleiten über dem Backsteingewölbe die Rippen, mit diesen durch unverrückbar in den Fugen angebrachte Bügel verbunden. Eine direkte Bindung der Rippen in den Fugen erlaubte

das schwache Rippenprofil nicht. Bei den grossen Profilen der obern Gewölbe war dies mit Erfolg durch Einbringen von Klammern möglich.
