# La façade de la Maison Tavel à Genève

## Restaurer une restauration

Philippe Beuchat

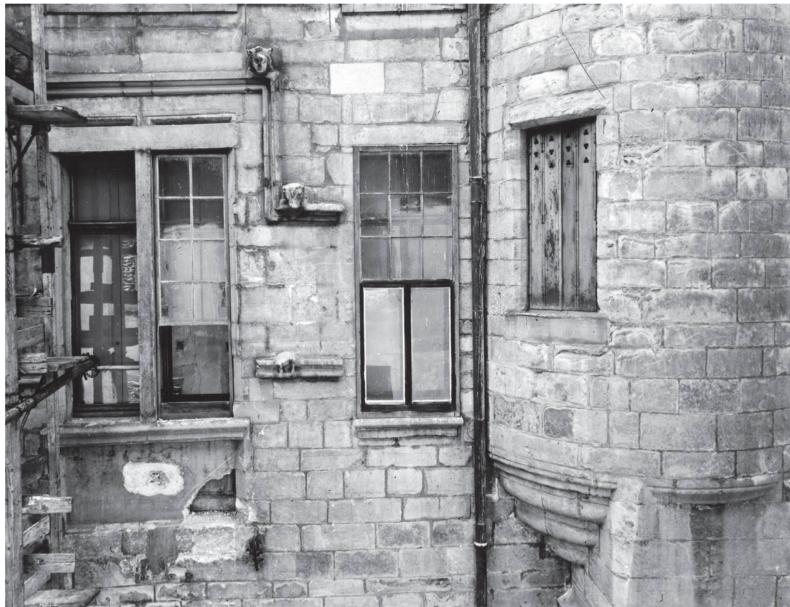
1 *État de la façade principale en 1968 (Bibliothèque de Genève, Centre d'iconographie genevoise).*

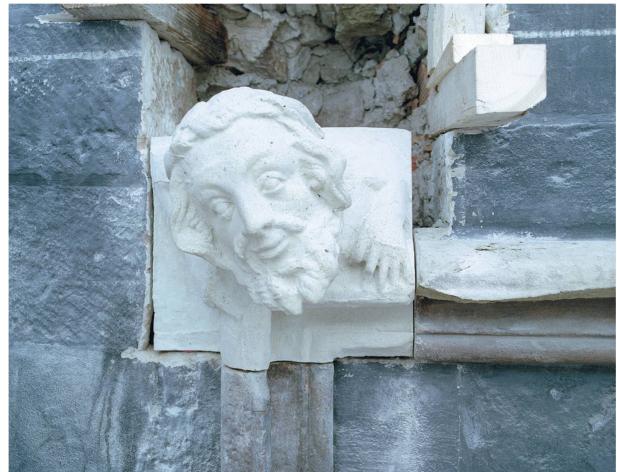
2 *Ajustement d'une copie en 2006 (Documentation photographique de la Ville de Genève, Photo Claudio Merlini).*

Après consolidation provisoire et protection des éléments en saillie, les joints de mortier de la racine des sculptures sont dégagés au moyen d'une lame de scie, afin d'épargner la substance des pierres. Ces racines se présentent alors comme des boutisses de plus de 80 cm, encastrées entre les blocs de parement appareillés et les boulets de remplissage du mur. Dans certains cas, la dépose de parpaings des assises supérieures s'avère nécessaire afin de dégager l'élément sculpté sans l'altérer. Après extraction, les têtes sont placées dans le musée et restaurées. Ainsi, définitivement à l'abri, elles se présentent au public à proximité de leur emplacement d'origine. La tourelle de la maison, accessible de la salle d'exposition, offre une vue sur la façade comportant les copies. Ces dernières sont réalisées en mortier de ciment et de sable de couleur proche de la molasse.

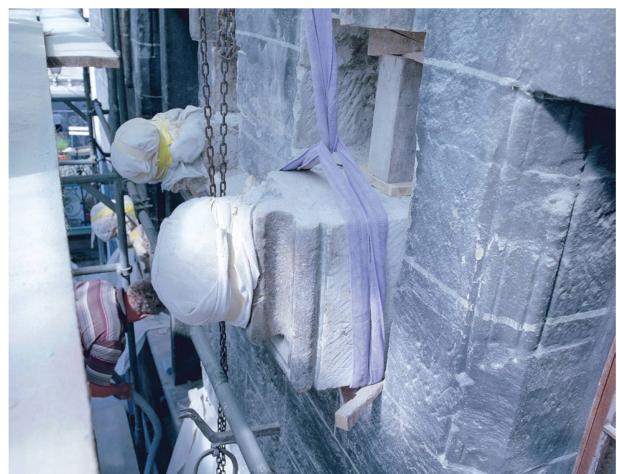
3 *Extraction des têtes sculptées en 2006 (Documentation photographique de la Ville de Genève, Photo Claudio Merlini).*

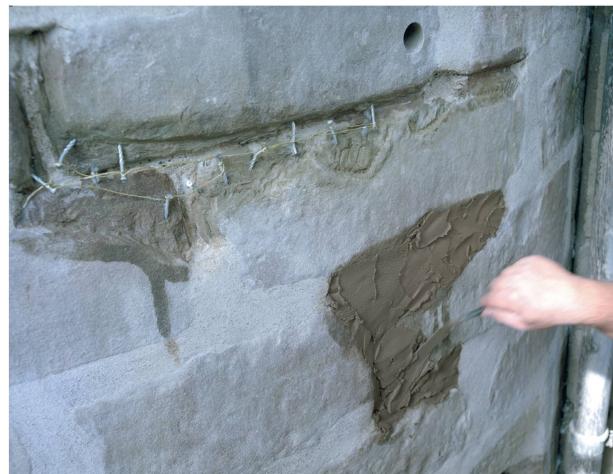
4 Ragrégation par application d'un mortier de molasse en 2007  
(Documentation photographique de la Ville de Genève, Photo Claudio Merlini).

Le réseau formé par les joints semble avoir concentré la pénétration d'eau dans les pierres; c'est à proximité de ceux-ci que les dégradations s'avèrent les plus marquées et les plus fréquentes. Les joints sont donc intégralement dégagés et refaits. Afin de pouvoir conserver certaines pierres purgées de la pulvérulence sur leurs arêtes, des ragréages au moyen de résine et de poudre de molasse sont effectués; ceci pour éviter notamment que les joints ne deviennent trop volumineux en comblant des lacunes.

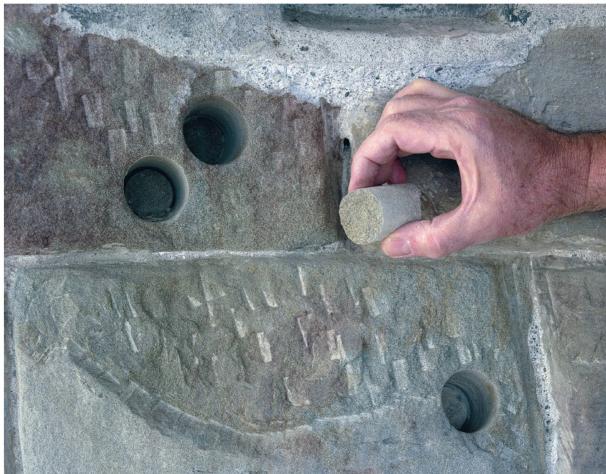
5 Purges et remise en place de la substance des carottages en 2007 (Documentation photographique de la Ville de Genève, Photo Claudio Merlini).

Des prélèvements de témoins par carottages de chaque type de dégradation identifié sont effectués. L'examen en laboratoire des échantillons permet, d'une part, de déterminer le profil de l'altération et, d'autre part, de modéliser la pénétration de l'ester de silice en les imbibant du produit. Ainsi, la vitesse d'imbibition (vitesse de remontée capillaire) et la quantité absorbée sont déterminées. L'objectif fixé consiste à réussir un renforcement de la pierre sans créer des couches de durcissement par saturation, tout en redonnant une cohésion suffisante des grains uniformément répartie en profondeur. Ces essais et les mesures effectuées permettent de dresser un protocole de mise en œuvre par type de dégradation, indiquant les quantités de produit à imbibier et les temps d'application. Les experts apportent leurs conseils au tailleur de pierre lors de l'exécution de la consolidation.

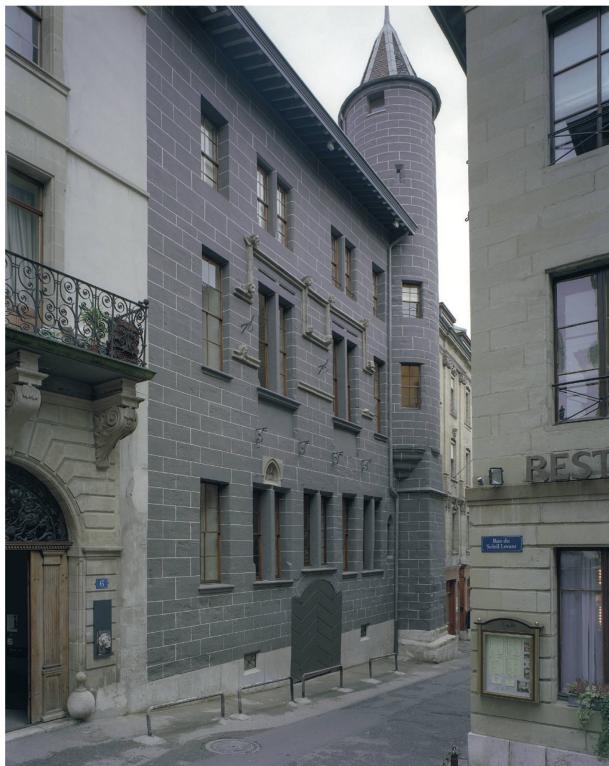
6 La façade principale après la restauration en 2007  
(Documentation photographique de la Ville de Genève,  
Photo Claudio Merlini).
