La façade de la Maison Tavel à Genève

Restaurer une restauration

Philippe Beuchat

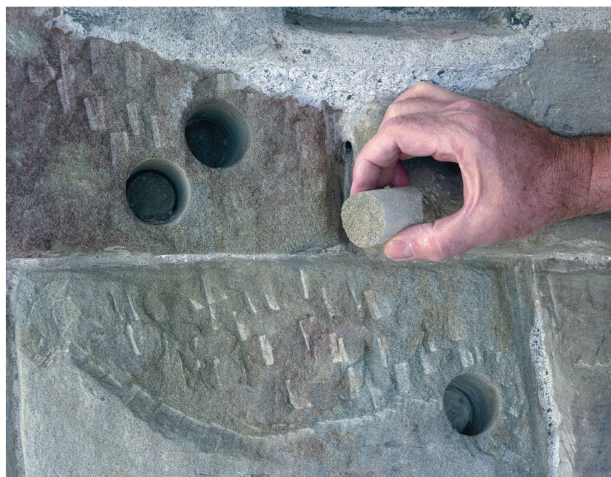
5 *Purges et remise en place de la substance des carottages en 2007*
(Documentation photographique de la Ville de Genève, Photo Claudio Merlini).

Des prélèvements de témoins par carottages de chaque type de dégradation identifié sont effectués. L'examen en laboratoire des échantillons permet, d'une part, de déterminer le profil de l'altération et, d'autre part, de modéliser la pénétration de l'ester de silice en les imbibant du produit. Ainsi, la vitesse d'imbibition (vitesse de remontée capillaire) et la quantité absorbée sont déterminées. L'objectif fixé consiste à réussir un renforcement de la pierre sans créer des couches de durcissement par saturation, tout en redonnant une cohésion suffisante des grains uniformément répartie en profondeur. Ces essais et les mesures effectuées permettent de dresser un protocole de mise en œuvre par type de dégradation, indiquant les quantités de produit à imbiber et les temps d'application. Les experts apportent leurs conseils au tailleur de pierre lors de l'exécution de la consolidation.
