La façade de la Maison Tavel à Genève

Restaurer une restauration

Philippe Beuchat

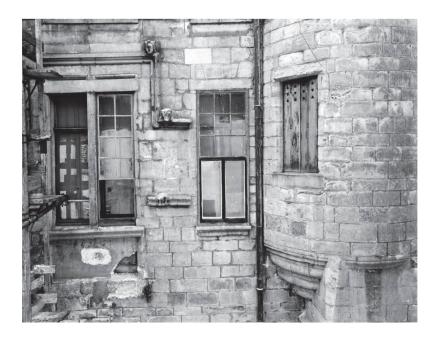
1 État de la façade principale en 1968 (Bibliothèque de Genève, Centre d'iconographie genevoise).

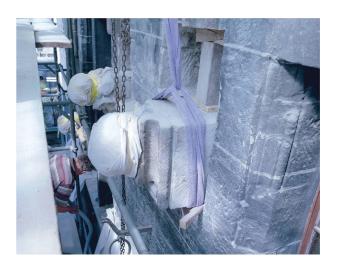
3 Extraction des têtes sculptées en 2006 (Documentation photographique de la Ville de Genève, Photo Claudio Merlini).

Après consolidation provisoire et protection des éléments en saillie, les joints de mortier de la racine des sculptures sont dégagés au moyen d'une lame de scie, afin d'épargner la substance des pierres. Ces racines se présentent alors comme des boutisses de plus de 80 cm, encastrées entre les blocs de parement appareillés et les boulets de remplissage du mur. Dans certains cas, la dépose de parpaings des assises supérieures s'avère nécessaire afin de dégager l'élément sculpté sans l'altérer. Après extraction, les têtes sont placées dans le musée et restaurées. Ainsi, définitivement à l'abri, elles se présentent au public à proximité de leur emplacement d'origine. La tourelle de la maison, accessible de la salle d'exposition, offre une vue sur la façade comportant les copies. Ces dernières sont réalisées en mortier de ciment et de sable de couleur proche de la molasse.

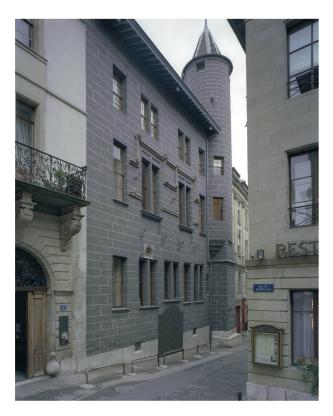
6 La façade principale après la restauration en 2007 (Documentation photographique de la Ville de Genève, Photo Claudio Merlini).
