Steter Tropfen höhlt den Stein – Aspekte der Erhaltung von Museggmauer und Löwendenkmal

Sophie Wolf und Andreas Küng

Mitteilungen der Naturforschenden Gesellschaft Luzern Band 38 2007

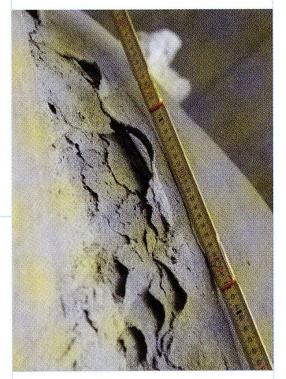
Physikalische Verwitterung sind mechanische, thermische und hygrische Prozesse, (z. B. Rissbildung durch Dehn- und Schwindvorgänge oder Volumenänderungen). Diese Prozesse können beispielsweise hervorgerufen werden durch gefrierendes Wasser (Frostsprengung) oder durch die Kristallisation löslicher Salze. Hygrische Dehn- und Schwindvorgänge am porösen Sandstein durch Wasseraufnahme und abgabe können am Löwendenkmal beobachtet werden. Dabei verformt sich die Sandsteinoberfläche wellblechartig (Abb. 2). Ein weiterer, sehr verwitterungs-

Abb. 2: Wellenartige Verformung der obersten Sandsteinschichten im Bereich eines Wasserlaufes. Der Sandstein ist in dieser Zone stark verwittert und mit Salzen angereichert (vgl. Abb. 2), was starke hygrische Dehn- und Schwindvorgänge verursacht. (Foto: A. Küng, 15. Mai 2006)

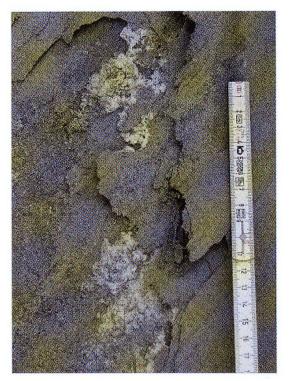
aktiver physikalischer Prozess ist die Auflockerung des Materialgefüges durch Salzkristallisation, welche zum Abtrag der Sandsteinoberfläche führt. Dies kann z.B. am Löwen im Randbereich eines Wasserlaufs beobachtet werden, wo die Sandsteinoberfläche infolge zyklischer Kristallisation von Epsomit blätterteigartig verwittert (Abb. 3). An der Museggmauer spielt vor allem Gips eine grosse Rolle, da Gips natürlich im Molassesandstein vorhanden ist. Dieser ist deutlich weniger löslich als der ebenfalls natürlich vorhandene Epsomit, welcher in beregneten Bereichen wohl rasch ausgewaschen wird (ZEHNDER 1982). Aufgrund dieser riesigen und nicht versiegenden «Salzquelle» dürfte die zyklische Kristallisation von Gips eine grössere Rolle bei den Salzverwitterungsprozessen spielen als diejenige von Salzen, welche beispielsweise aus den hydraulischen und zementhaltigen Verputzen stammen (u. a. Natriumkarbonate und -sulfate).

Abb. 3: Die natürlich auftretende und sich wiederholende Kristallisation der wasserlöslichen Sulfatsalze Epsomit (MgSO₄7H₂O) und Gips (CaSO₄2H₂O) führt zu einer absandenden und abschuppenden Sandsteinoberfläche. (Foto: A. Küng, 2. Mai 2006)

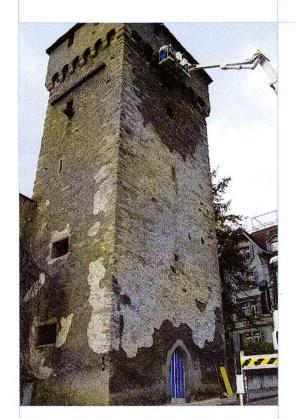
Nordfassade des Turms auf die Strasse. Wasser war durch Risse hinter den sonst dichten Zementputz gelangt und, da es durch diesen nur langsam nach aussen abgegeben werden konnte, vom saugfähigen Kalkdeckputz und Fugenmörtel aufgenommen worden. Die mit der Zeit durchnässten Kalkmörtel gefroren während des Winters. Durch die somit entstandene Volumenausdehnung wurde das Gefüge aufgelockert und grössere Putzschollen wurden abgehoben bzw. «hohlgelegt». Mehrere Frost-Tau-Zyklen während des Frühlings führten dann zum Absprengen des Verputzes.

Abb. 4: Nordfassade des Allenwindenturms nach Abfallen des zementhaltigen Fassadenputzes im Frühjahr 2003. (Foto: A. Küng, 7. 4. 2003)

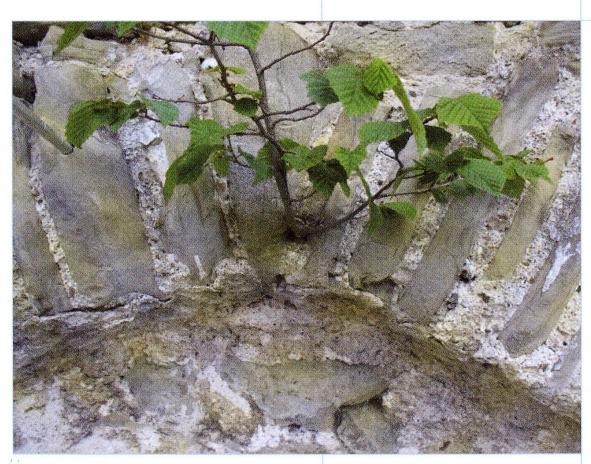
aufnahme wurden mehr als 120 Einzelexemplare auf der Mauer gezählt, welche durch ihr Wurzelwerk Risse aufweiten, teilweise das Mauerwerk und die Putze lockern und somit Wege für Wasser schaffen und Feuchtigkeit speichern (Abb. 7).

Abb. 7: Strauchpflanze (Hainbuche?) an der Nordfassade der Museggmauer. (Foto: P. Storemyr, 6. Juni 2006)

- 1. Schadhafte Bereiche an Zinnen und im Wehrgang sind zu reparieren unter Berücksichtigung denkmalpflegerischer Aspekte.
- 2. Die Wasserführung ist zu kontrollieren, d.h. Risse im Mauerputz oder im Bodenbelag des Wehrgangs müssen geschlossen und Regenwasser abgeleitet werden.
- 3. Schädliche Wurzelpflanzen müssen entfernt werden.

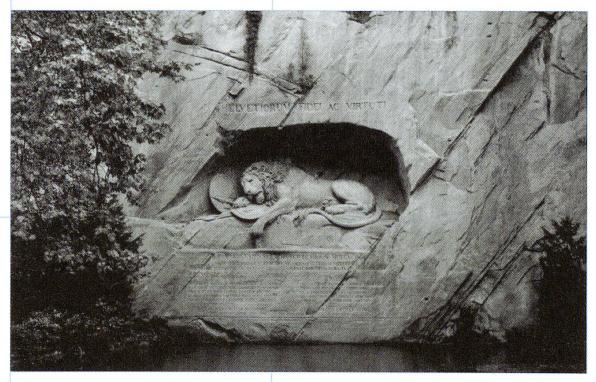
Abb. 8: Felswand nach Regen. (Foto: J. Ineichen, A. Walser, K. Durheim, Oktober 1992)

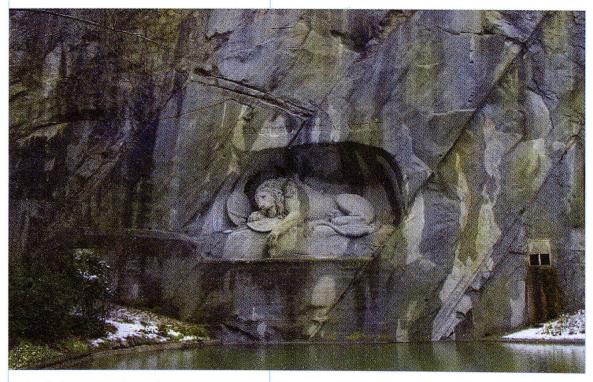
- Unterhaltsarbeiten am erwähnten Entwässerungssystem sind seit längerer Zeit nicht mehr ausgeführt worden; aufgrund von verstopften oder undichten Rinnen und Rohrleitungen fliesst wieder Regen- und Wasser in die Nische und auf Teile des Löwen.

Abb. 9: Felswand nach Schneefall und Regen mit Wasserlauf am Löwen. Auffällig ist auch der im Vergleich zu Abb. 7 verstärkte Mikroorganismenbewuchs im Bereich des Schriftfeldes unterhalb der Nische. (Foto: A. Küng, 11. April 2006)

Um das Löwendenkmal langfristig zu erhalten, muss der hauptsächliche Schadensverursacher, das Wasser, über das instand gesetzte Entwässerungssystem weitestgehend vom Löwenmonument weggeleitet werden. Ebenfalls in Erwägung gezogen werden müssten eine Wiederbepflanzung des Felskopfbereichs, eine Entwässerung desselben und allenfalls noch eine zusätzliche Drainage vom bestehenden Stollen aus. Am Löwen und im Schriftfeld sind einige geringe konservatorische Reparaturarbeiten notwendig (z. B. Fixieren loser Teile und Schliessen von Rissen). Im Rahmen eines Pflegeplans, welcher regelmässige Kontrollen und Wartungsarbeiten (Felsreinigung, Reparatur des Entwässerungs-
