Steter Tropfen höhlt den Stein – Aspekte der Erhaltung von Museggmauer und Löwendenkmal

Sophie Wolf und Andreas Küng

Mitteilungen der Naturforschenden Gesellschaft Luzern Band 38 2007

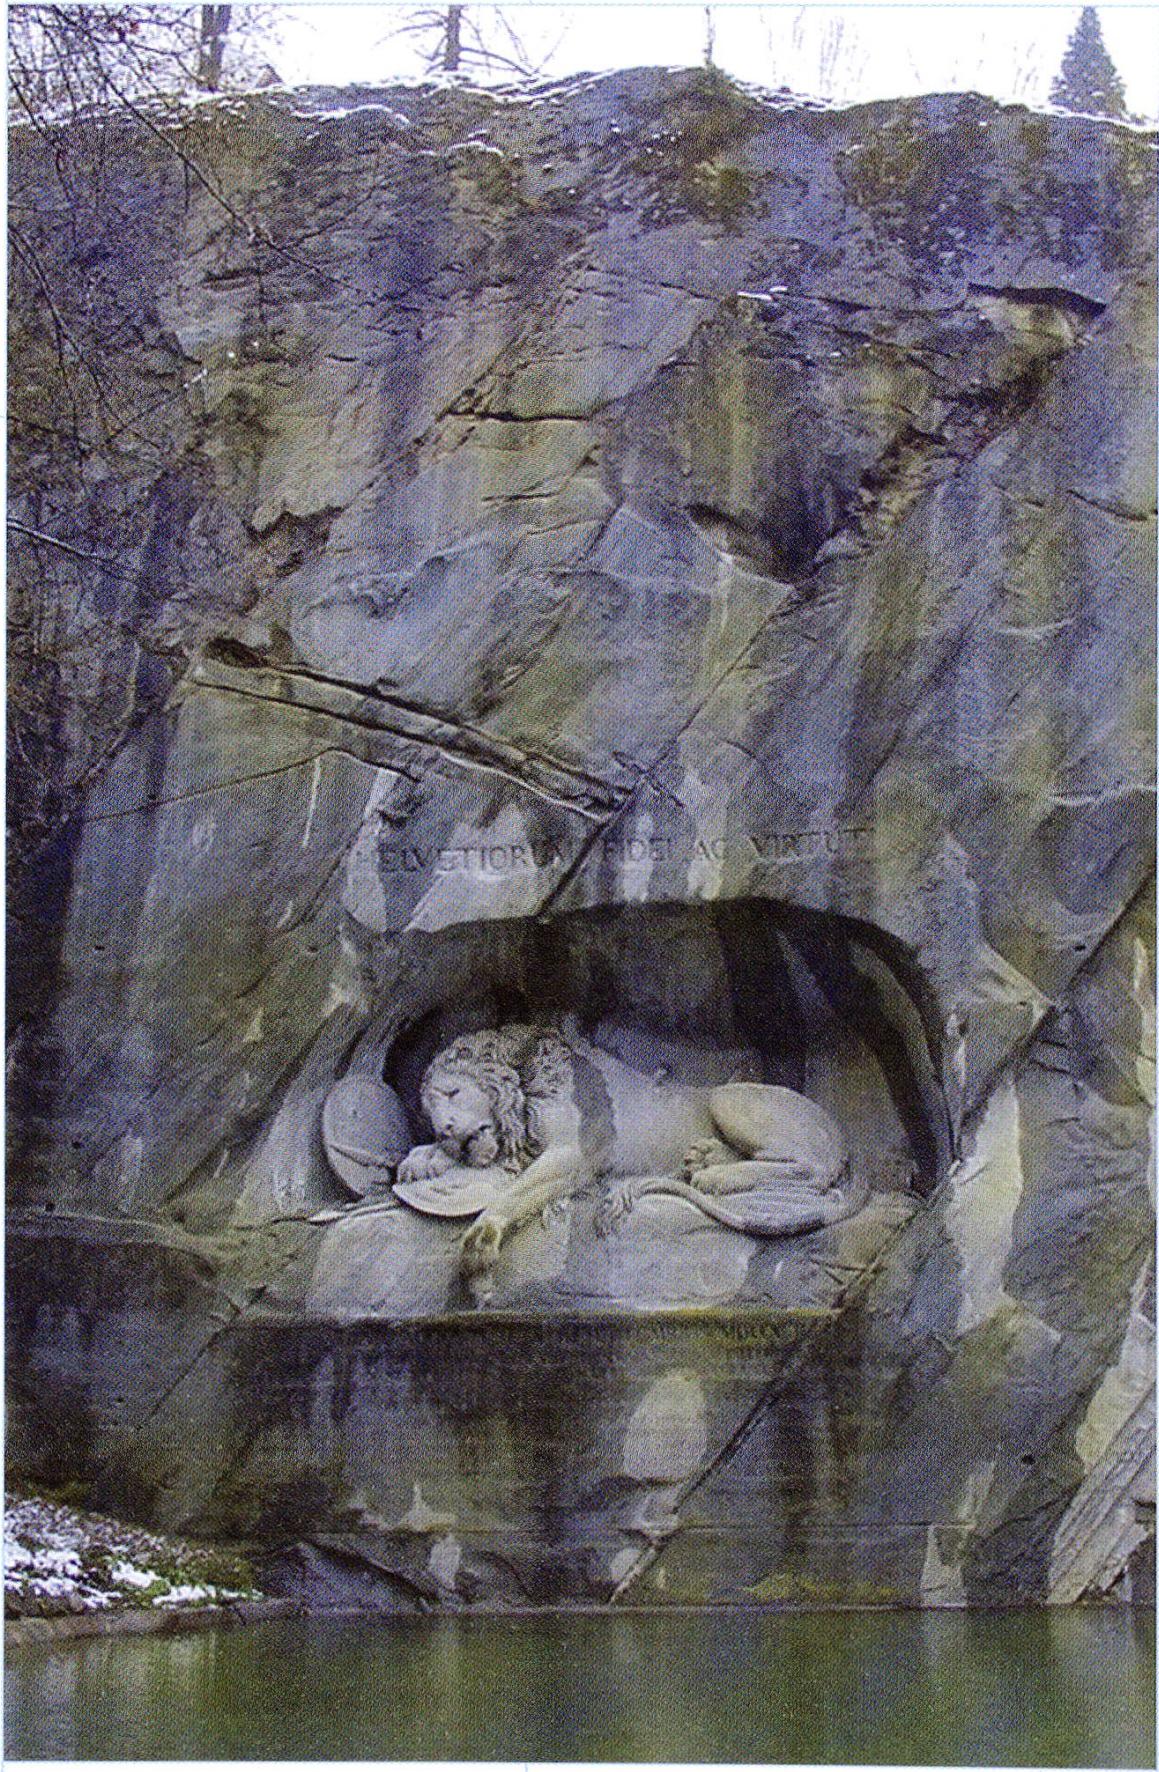
Abb. 1: Löwendenkmal in Luzern. (Foto: A. Küng, 11. April 2006)

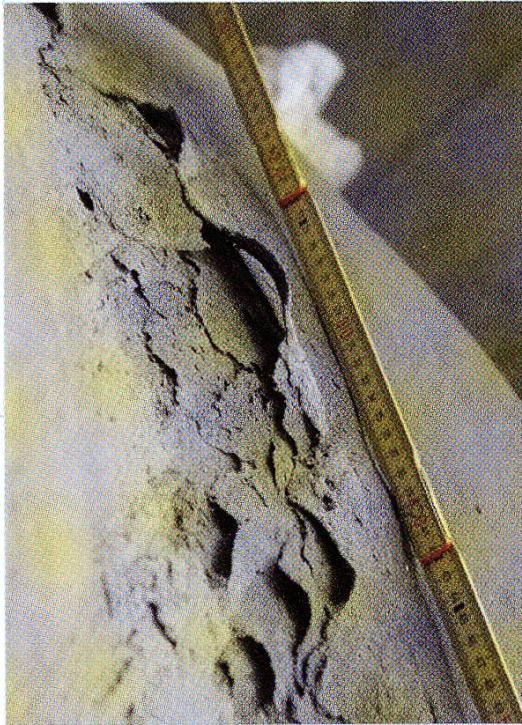
Physikalische Verwitterung sind mechanische, thermische und hygrische Prozesse, (z.B. Rissbildung durch Dehn- und Schwindvorgänge oder Volumenänderungen). Diese Prozesse können beispielsweise hervorgerufen werden durch gefrierendes Wasser (Frostspaltung) oder durch die Kristallisation löslicher Salze. Hygrische Dehn- und Schwindvorgänge am porösen Sandstein durch Wasseraufnahme und -abgabe können am Löwendenkmal beobachtet werden. Dabei verformt sich die Sandsteinoberfläche wellblechartig (Abb. 2). Ein weiterer, sehr verwitterungs-

Abb. 2: Wellenartige Verformung der obersten Sandsteinschichten im Bereich eines Wasserlaufes. Der Sandstein ist in dieser Zone stark verwittert und mit Salzen angereichert (vgl. Abb. 2), was starke hygrische Dehn- und Schwindvorgänge verursacht. (Foto: A. Küng, 15. Mai 2006)

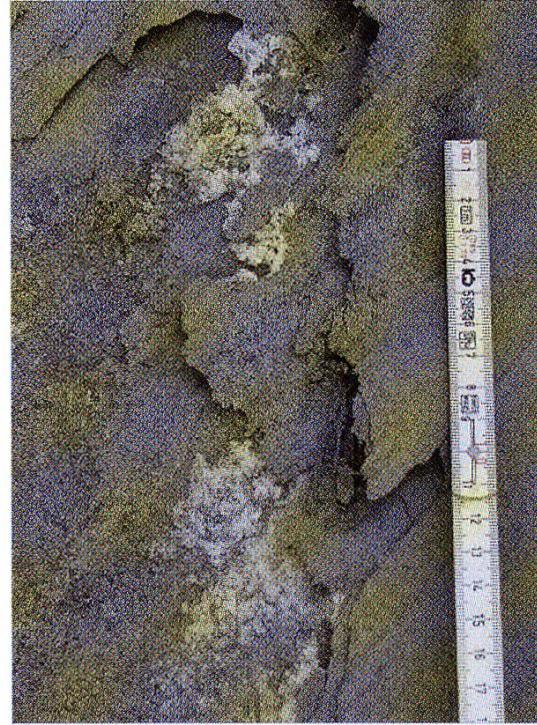
aktiver physikalischer Prozess ist die Auflockerung des Materialgefüges durch Salzkristallisation, welche zum Abtrag der Sandsteinoberfläche führt. Dies kann z.B. am Löwen im Randbereich eines Wasserlaufs beobachtet werden, wo die Sandsteinoberfläche infolge zyklischer Kristallisation von Epsomit blätterteigartig verwittert (Abb. 3). An der Museggmauer spielt vor allem Gips eine grosse Rolle, da Gips natürlich im Molassesandstein vorhanden ist. Dieser ist deutlich weniger löslich als der ebenfalls natürlich vorhandene Epsomit, welcher in beregneten Bereichen wohl rasch ausgewaschen wird (ZEHNDER 1982). Aufgrund dieser riesigen und nicht versiegenden «Salzquelle» dürfte die zyklische Kristallisation von Gips eine grössere Rolle bei den Salzverwitterungsprozessen spielen als diejenige von Salzen, welche beispielsweise aus den hydraulischen und zementhaltigen Verputzen stammen (u. a. Natriumkarbonate und -sulfate).

Abb. 3: Die natürlich auftretende und sich wiederholende Kristallisation der wasserlöslichen Sulfatsalze Epsomit ($MgSO_4 \cdot 7H_2O$) und Gips ($CaSO_4 \cdot 2H_2O$) führt zu einer absanden- den und abschuppenden Sandstein-oberfläche. (Foto: A. Küng, 2. Mai 2006)

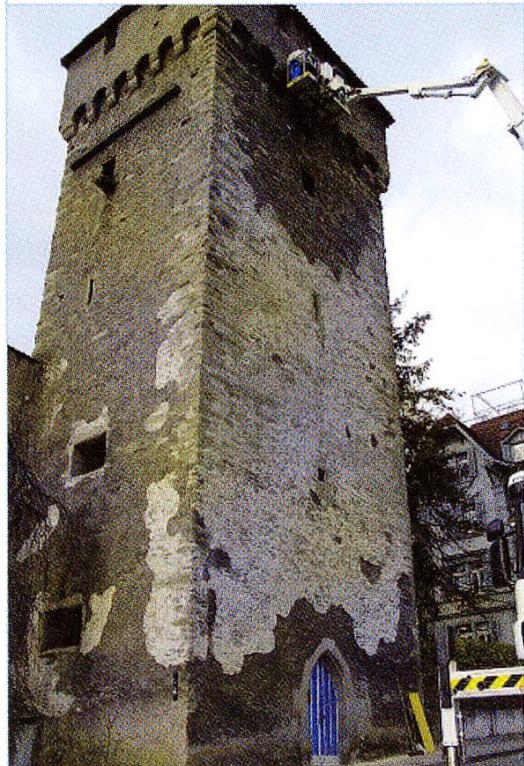
Nordfassade des Turms auf die Strasse. Wasser war durch Risse hinter den sonst dichten Zementputz gelangt und, da es durch diesen nur langsam nach aussen abgegeben werden konnte, vom saugfähigen Kalkdeckputz und Fugenmörtel aufgenommen worden. Die mit der Zeit durchnässten Kalkmörtel gefroren während des Winters. Durch die somit entstandene Volumenausdehnung wurde das Gefüge aufgelockert und grössere Putzschollen wurden abgehoben bzw. «hohlgelegt». Mehrere Frost-Tau-Zyklen während des Frühlings führten dann zum Absprengen des Verputzes.

Abb. 4: Nordfassade des Allenwinden-turms nach Abfallen des zement-haltigen Fassadenputzes im Frühjahr 2003. (Foto: A. Küng, 7. 4. 2003)

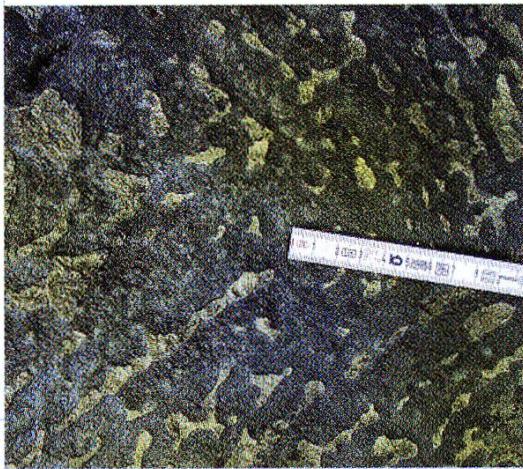
sind. Dabei wird das kalkige Bindemittel der originalen Verputze und der Molassesandsteine an- und aufgelöst, was zum Abtrag der Verputz- und Sandsteinoberflächen führt. Schöne Beispiele für die chemische Verwitterung von Sandstein finden sich in den bei Regen stark «gewaschenen» Zonen der Felswand des Löwendenkmals. Von den einst vorhandenen Kalksinterkrusten und schwarzen Gipskrusten – letztere stammen aus den Zeiten starker Luftverschmutzung – sind heute nur noch Relikte vorhanden (Abb. 5 und 6).

Abb. 5: Relikte von Kalksinterkrusten in den Vertiefungen ehemaliger Abbauspuren. In den vorspringenden Bereichen der Felsoberfläche sind diese bereits weggelöst worden.
(Foto: A. Küng, 2.5.2006)

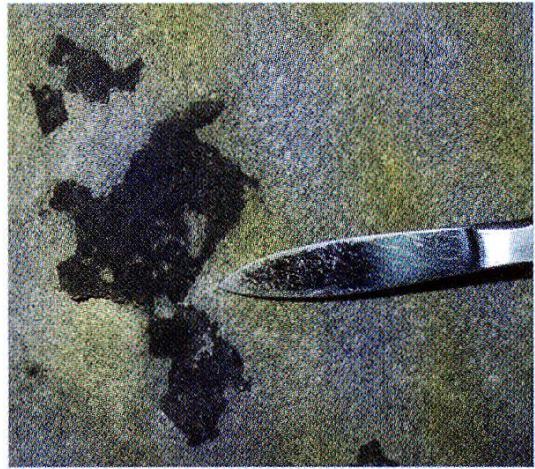
Abb. 6: Durch chemische Verwitterung bzw. Auflösung zurückgewitterte Sandsteinoberfläche mit Relikten einer verschmutzten Gipskruste.
(Foto: A. Küng, 28. 4. 2006)

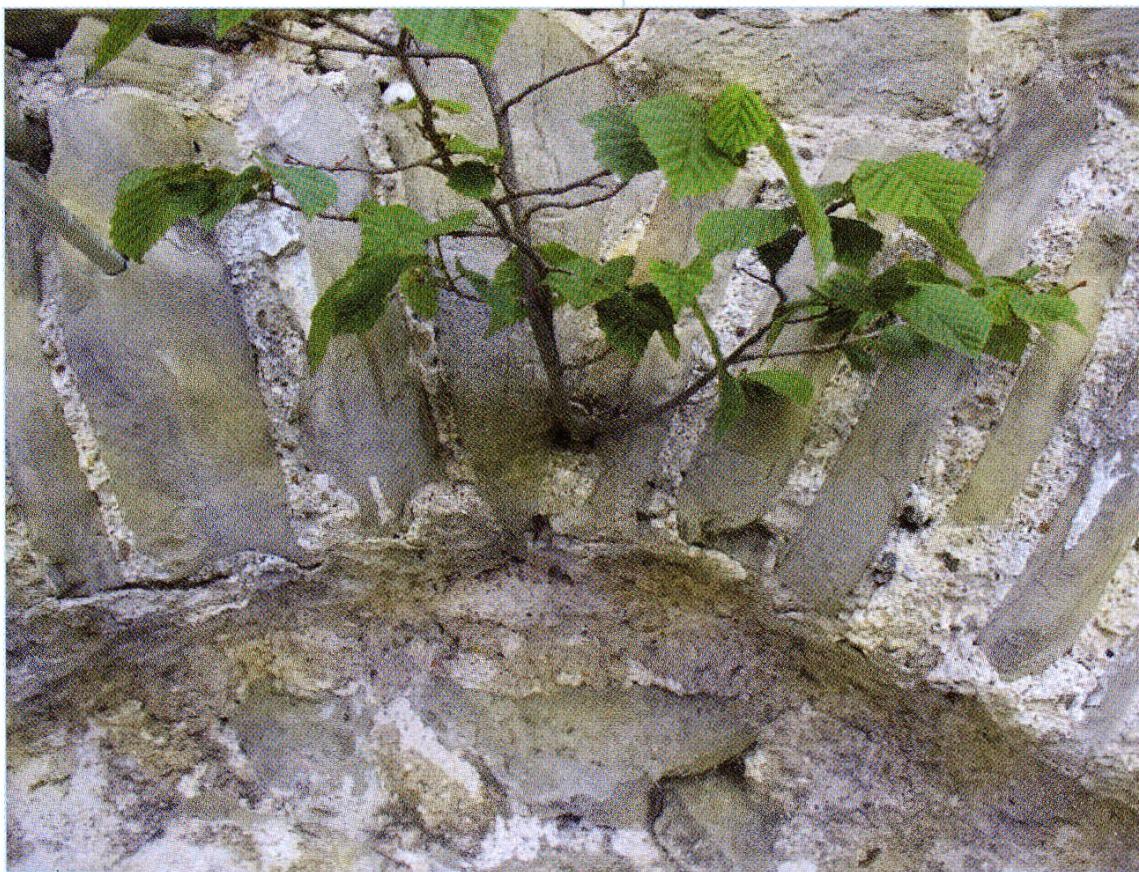
aufnahme wurden mehr als 120 Einzelexemplare auf der Mauer gezählt, welche durch ihr Wurzelwerk Risse aufweiten, teilweise das Mauerwerk und die Putze lockern und somit Wege für Wasser schaffen und Feuchtigkeit speichern (Abb. 7).

Abb. 7: Strauchpflanze (Hainbuche?) an der Nordfassade der Museggmauer.
(Foto: P. Storemyr, 6. Juni 2006)

1. Schadhafte Bereiche an Zinnen und im Wehrgang sind zu reparieren unter Be rücksichtigung denkmalpflegerischer Aspekte.
2. Die Wasserführung ist zu kontrollieren, d.h. Risse im Mauerputz oder im Bodenbelag des Wehrgangs müssen geschlossen und Regenwasser abgeleitet werden.
3. Schädliche Wurzelpflanzen müssen entfernt werden.

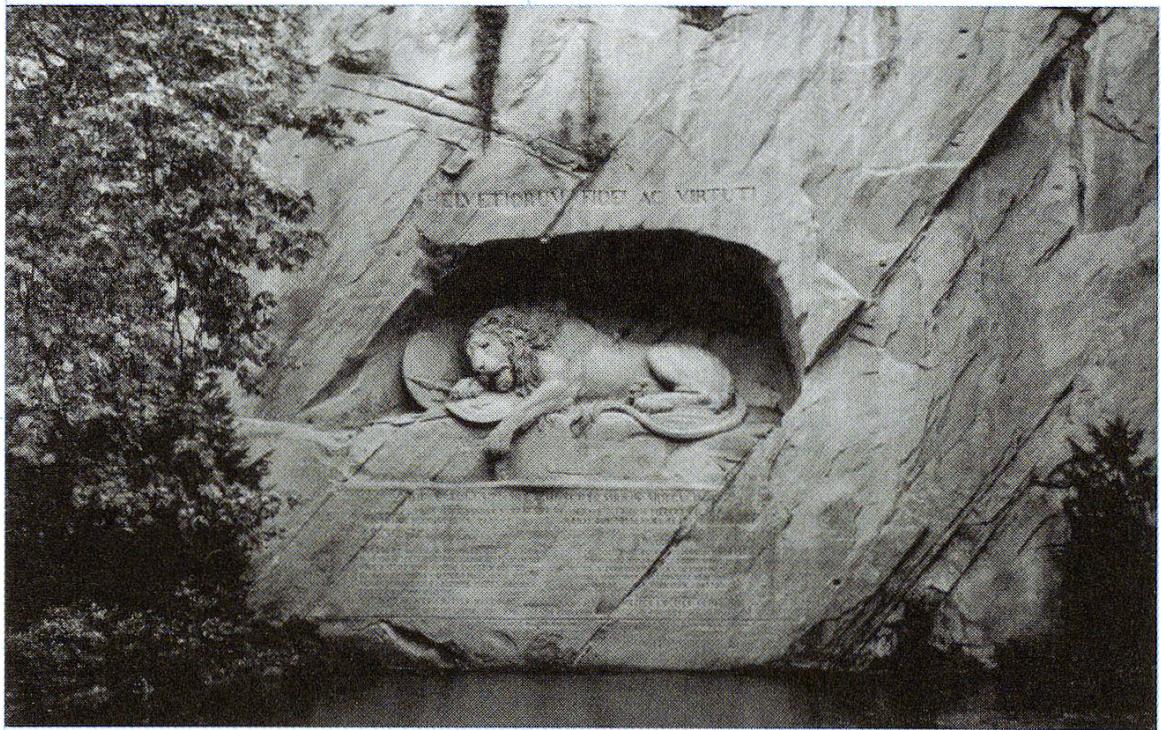
Abb. 8: Felswand nach Regen. (Foto: J. Ineichen, A. Walser, K. Durheim, Oktober 1992)

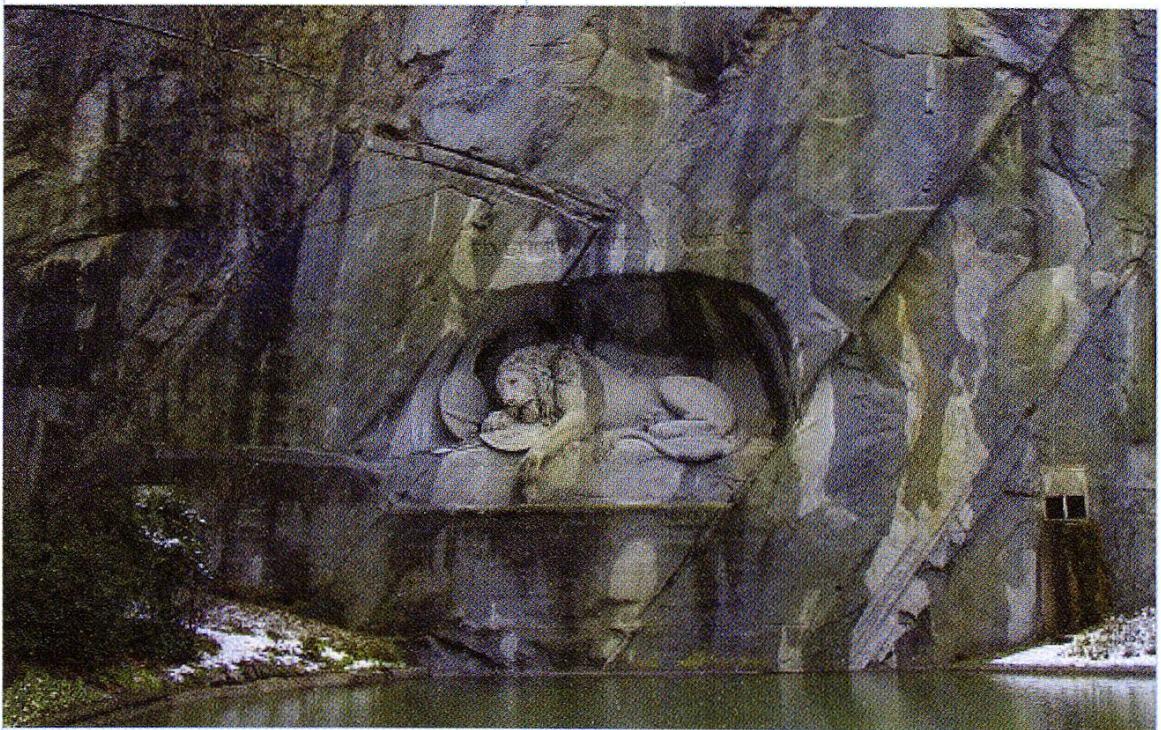
Abb. 9: Felswand nach Schneefall und Regen mit Wasserlauf am Löwen. Auffällig ist auch der im Vergleich zu Abb. 7 verstärkte Mikroorganismenbewuchs im Bereich des Schriftfeldes unterhalb der Nische. (Foto: A. Küng, 11. April 2006)

Um das Löwendenkmal langfristig zu erhalten, muss der hauptsächliche Schadensverursacher, das Wasser, über das instand gesetzte Entwässerungssystem weitestgehend vom Löwenmonument weggeleitet werden. Ebenfalls in Erwähnung gezogen werden müssten eine Wiederbepflanzung des Felskopfbereichs, eine Entwässerung desselben und allenfalls noch eine zusätzliche Drainage vom bestehenden Stollen aus. Am Löwen und im Schriftfeld sind einige geringe konservatorische Reparaturarbeiten notwendig (z. B. Fixieren loser Teile und Schliessen von Rissen). Im Rahmen eines Pflegeplans, welcher regelmässige Kontrollen und Wartungsarbeiten (Felsreinigung, Reparatur des Entwässerungs-
