Steter Tropfen höhlt den Stein – Aspekte der Erhaltung von Museggmauer und Löwendenkmal

Sophie Wolf und Andreas Küng

Mitteilungen der Naturforschenden Gesellschaft Luzern Band 38 2007

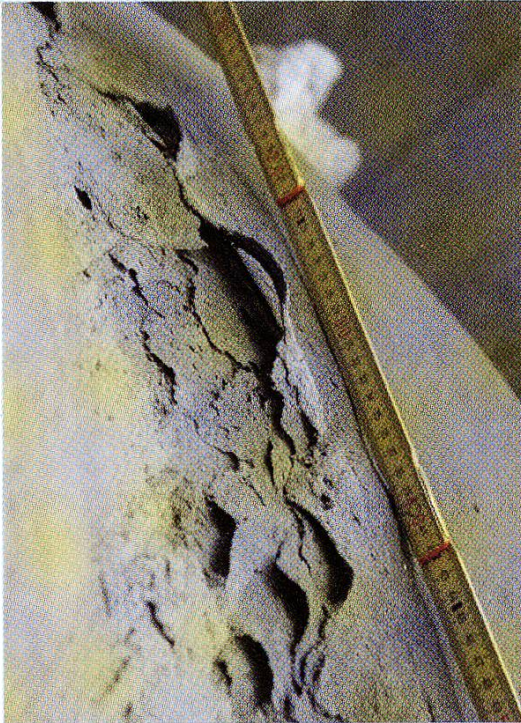
Physikalische Verwitterung sind mechanische, thermische und hygri-sche Prozesse, (z. B. Rissbildung durch Dehn- und Schwindvorgänge oder Volumenänderungen). Diese Prozesse können beispielsweise hervorgerufen werden durch gefrierendes Wasser (Frostsprengung) oder durch die Kristallisation löslicher Salze. Hygri-sche Dehn- und Schwindvorgänge am porösen Sandstein durch Wasseraufnahme und -abgabe können am Löwendenkmal beobachtet werden. Dabei verformt sich die Sandsteinoberfläche wellblechartig (Abb. 2). Ein weiterer, sehr verwitterungs-

Abb. 2: Wellenartige Verformung der obersten Sandsteinschichten im Bereich eines Wasserlaufes. Der Sandstein ist in dieser Zone stark verwittert und mit Salzen angereichert (vgl. Abb. 2), was starke hygrische Dehn- und Schwindvorgänge verursacht. (Foto: A. Küng, 15. Mai 2006)

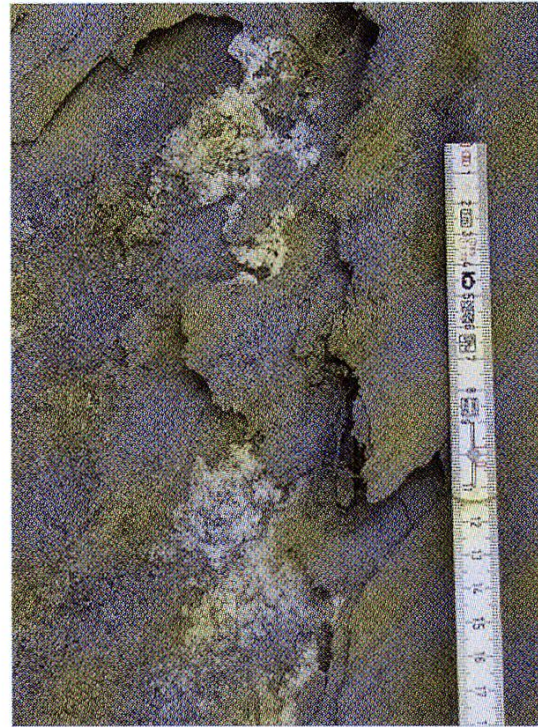
aktiver physikalischer Prozess ist die Auflockerung des Materialgefüges durch Salzkristallisation, welche zum Abtrag der Sandsteinoberfläche führt. Dies kann z.B. am Löwen im Randbereich eines Wasserlaufs beobachtet werden, wo die Sandsteinoberfläche infolge zyklischer Kristallisation von Epsomit blätterteigartig verwittert (Abb. 3). An der Museggmauer spielt vor allem Gips eine grosse Rolle, da Gips natürlich im Molassesandstein vorhanden ist. Dieser ist deutlich weniger löslich als der ebenfalls natürlich vorhandene Epsomit, welcher in berechneten Bereichen wohl rasch ausgewaschen wird (ZEHNDER 1982). Aufgrund dieser riesigen und nicht versiegenden «Salzquelle» dürfte die zyklische Kristallisation von Gips eine grössere Rolle bei den Salzverwitterungsprozessen spielen als diejenige von Salzen, welche beispielsweise aus den hydraulischen und zementhaltigen Verputzen stammen (u. a. Natriumkarbonate und -sulfate).

Abb. 3: Die natürlich auftretende und sich wiederholende Kristallisation der wasserlöslichen Sulfatsalze Epsomit ($\text{MgSO}_4 \cdot 7\text{H}_2\text{O}$) und Gips ($\text{CaSO}_4 \cdot 2\text{H}_2\text{O}$) führt zu einer absanden- und abschuppenden Sandstein-oberfläche. (Foto: A. Küng, 2. Mai 2006)

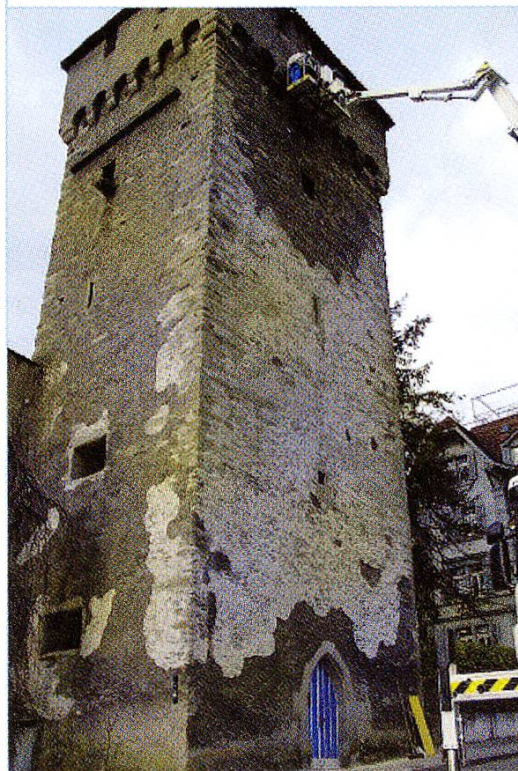
Hinweise auf Frostsprengung finden sich an zahlreichen Stellen der Felswand des Löwendenkmals. An der Museggmauer dürfte sie eine der wichtigsten Verwitterungsursachen sein. Schädliche Frostverwitterung tritt dann auf, wenn Baumaterialien (z. B. Verputzreste) wassergesättigt sind und die Temperatur unter 0 °C sinkt. Dies betrifft vor allem stark wetterexponierte Mauerbereiche sowie defekte Bauteile (z. B. Zinnen oder Wehrgang), an denen Feuchtigkeit ins Mauerwerk dringen und sich stauen kann (z. B. hinter dichten, zementreichen Mauerputzen). Die für die Frostverwitterung typischen Schadensbilder sind beispielsweise Abplatzungen von Verputz, Rissbildung und grössere Schalenbildung am Sandstein; im Einzelfall kann die Frostverwitterung sogar zu einer Verschiebung von Steinen im Mauerverband führen. Wie die grossflächige Abplatzung des Fassadenputzes am Allenwindenturm im Jahre 2003 zeigt (Abb. 4), können Frostschäden spontan auftreten und grosse Schäden verursachen: Insgesamt mehr als 50 Quadratmeter Material fielen im Frühjahr 2003 von der

Nordfassade des Turms auf die Strasse. Wasser war durch Risse hinter den sonst dichten Zementputz gelangt und, da es durch diesen nur langsam nach aussen abgegeben werden konnte, vom saugfähigen Kalkdeckputz und Fugenmörtel aufgenommen worden. Die mit der Zeit durchnässten Kalkmörtel gefroren während des Winters. Durch die somit entstandene Volumenausdehnung wurde das Gefüge aufgelockert und grössere Putzschollen wurden abgehoben bzw. «hohlgelegt». Mehrere Frost-Tau-Zyklen während des Frühlings führten dann zum Absprennen des Verputzes.

Abb. 4: Nordfassade des Allenwindenturms nach Abfallen des zementhaltigen Fassadenputzes im Frühjahr 2003. (Foto: A. Küng, 7. 4. 2003)

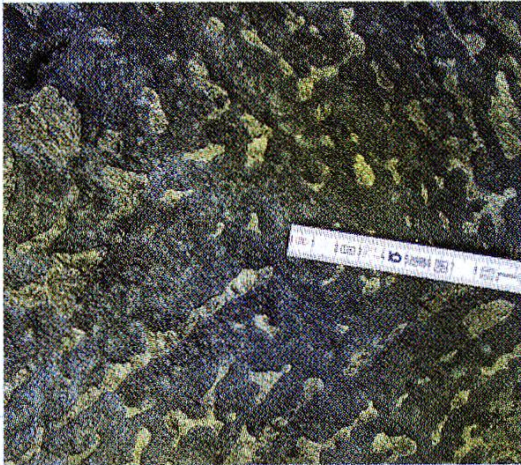
sind. Dabei wird das kalkige Bindemittel der originalen Verputze und der Mollasandessteine an- und aufgelöst, was zum Abtrag der Verputz- und Sandsteinoberflächen führt. Schöne Beispiele für die chemische Verwitterung von Sandstein finden sich in den bei Regen stark «gewaschenen» Zonen der Felswand des Löwendenkmals. Von den einst vorhandenen Kalksinterkrusten und schwarzen Gipskrusten – letztere stammen aus den Zeiten starker Luftverschmutzung – sind heute nur noch Relikte vorhanden (Abb. 5 und 6).

Abb. 5: Relikte von Kalksinterkrusten in den Vertiefungen ehemaliger Abbauspuren. In den vorspringenden Bereichen der Felsoberfläche sind diese bereits weggelöst worden. (Foto: A. Küng, 2. 5. 2006)

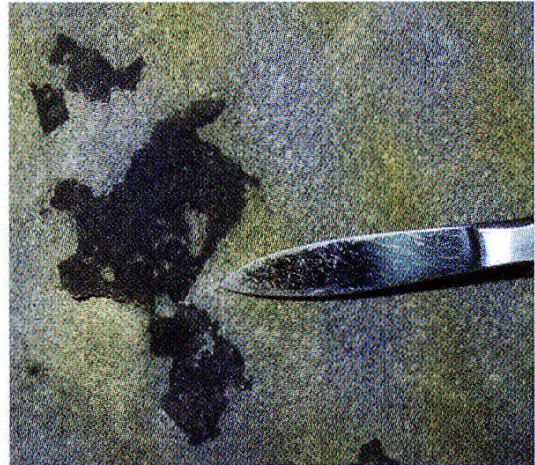
Abb. 6: Durch chemische Verwitterung bzw. Auflösung zurückgewitterte Sandsteinoberfläche mit Relikten einer verschmutzten Gipskruste. (Foto: A. Küng, 28. 4. 2006)

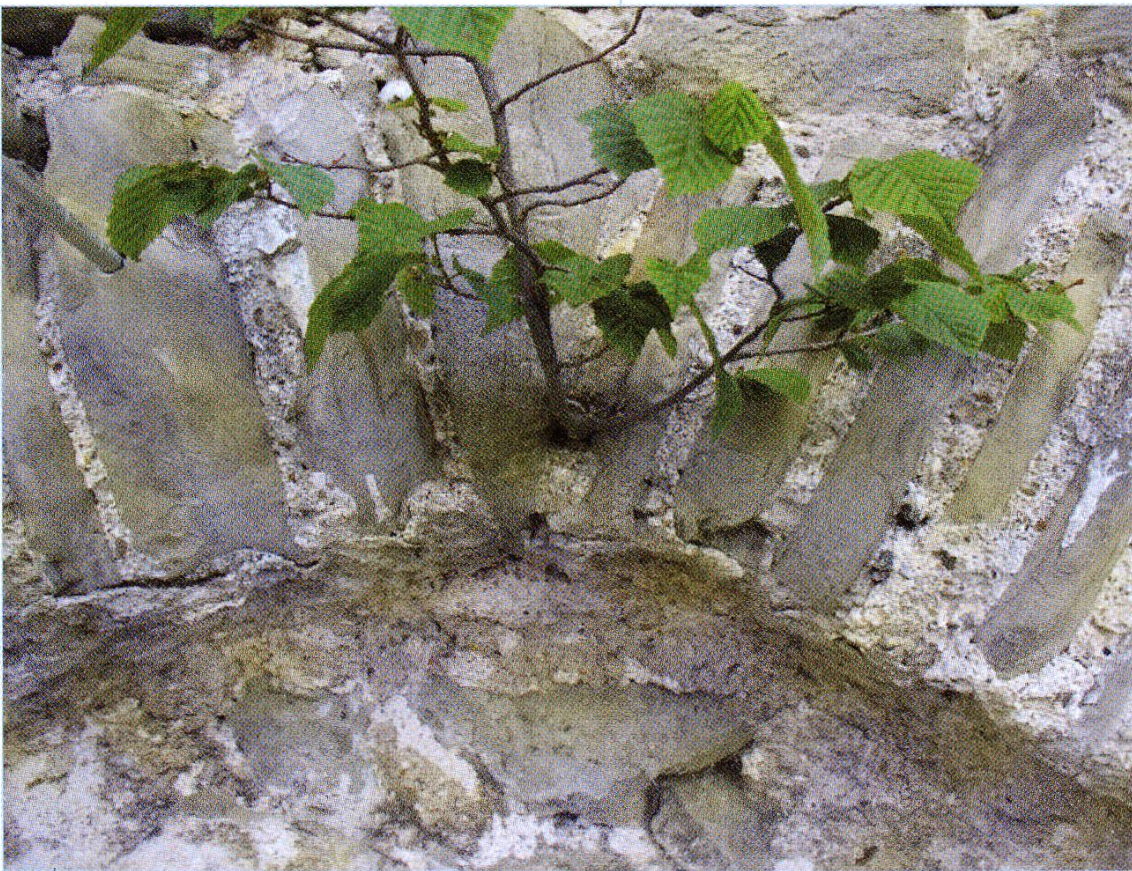
Die biogene Verwitterung umfasst alle Vorgänge, die durch Aktivitäten und Stoffwechselprodukte von Makro- und Mikroorganismen ablaufen. Eine augenfällige Schadensform, die der biogenen Verwitterung angehört, ist die Beschädigung des Mauerwerks bzw. des Sandsteins durch tief wurzelnde Pflanzen. An der Museggmauer sind dies vor allem Haselsträucher, Hainbuche, Eibe, Buddleja und vereinzelt auch kleine Birken, welche vornehmlich auf der Nordseite im Bereich schadhafter Zinnen, aber auch auf der Mauersüdseite unterhalb von Ausbrüchen und Rissen im Wehrgang ihre Wurzeln geschlagen haben. Während der Schadens-

aufnahme wurden mehr als 120 Einzelexemplare auf der Mauer gezählt, welche durch ihr Wurzelwerk Risse aufweiten, teilweise das Mauerwerk und die Putze lockern und somit Wege für Wasser schaffen und Feuchtigkeit speichern (Abb. 7).

Abb. 7: Strauchpflanze (Hainbuche?) an der Nordfassade der Museggmauer.
(Foto: P. Storemyr, 6. Juni 2006)

1. Schadhafte Bereiche an Zinnen und im Wehrgang sind zu reparieren unter Berücksichtigung denkmalpflegerischer Aspekte.
2. Die Wasserführung ist zu kontrollieren, d. h. Risse im Mauerputz oder im Bodenbelag des Wehrgangs müssen geschlossen und Regenwasser abgeleitet werden.
3. Schädliche Wurzelpflanzen müssen entfernt werden.

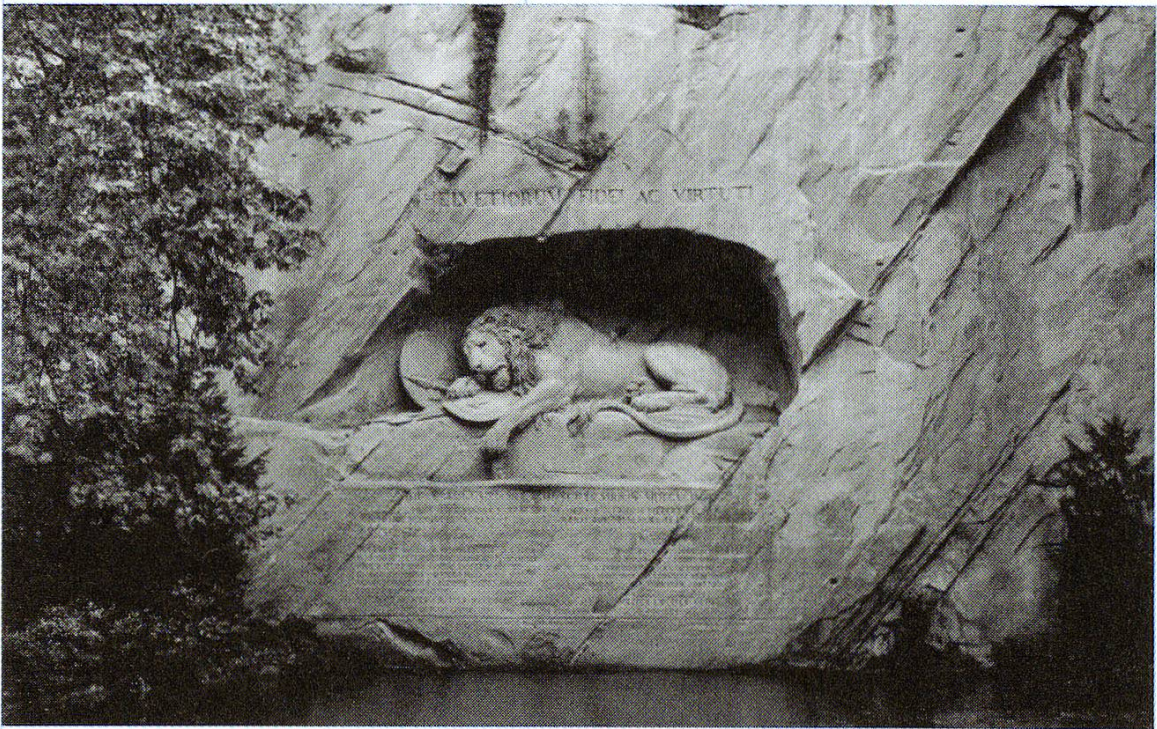
Abb. 8: Felswand nach Regen. (Foto: J. Ineichen, A. Walser, K. Durheim, Oktober 1992)

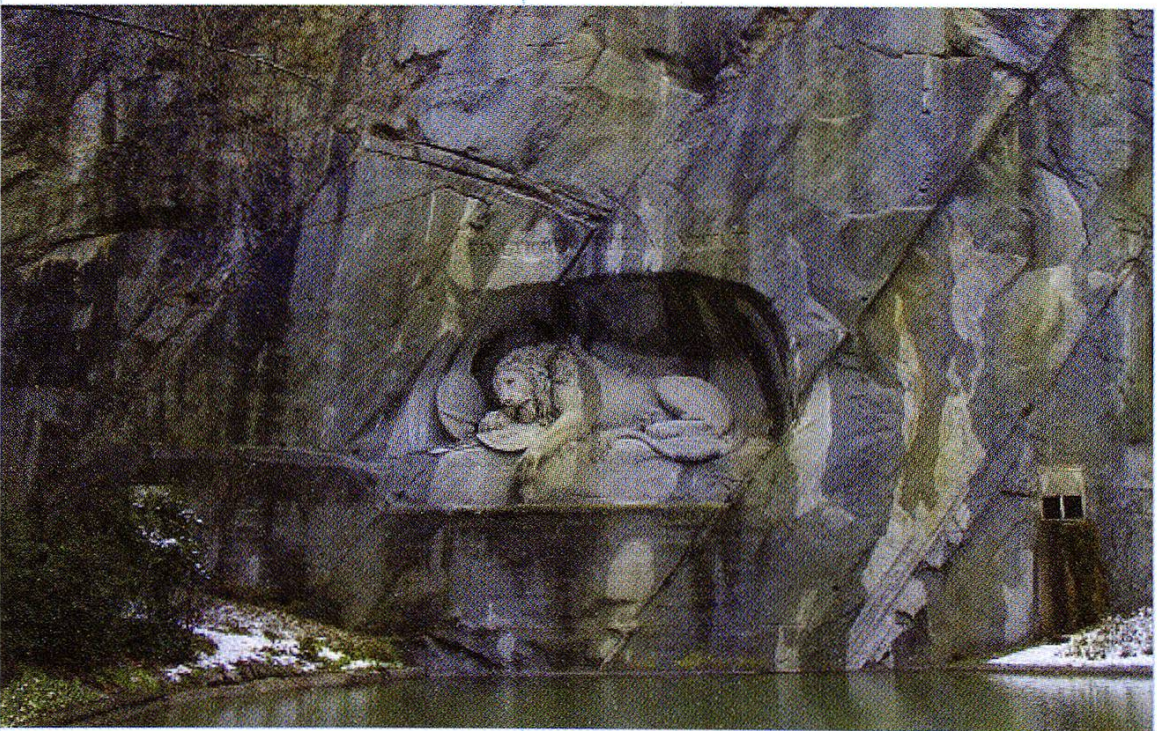
1. Unterhaltsarbeiten am erwähnten Entwässerungssystem sind seit längerer Zeit nicht mehr ausgeführt worden; aufgrund von verstopften oder undichten Rinnen und Rohrleitungen fliesst wieder Regen- und Wasser in die Nische und auf Teile des Löwen.

2. Ein 1995/96 vorgenommener Eingriff im Bereich des Felskopfs und der Felswand hat zu einer drastischen Veränderung des Wasserhaushalts im Fels und an der Felsoberfläche geführt: Schlecht verankerte Eichen im Bereich des Felskopfs wurden gefällt, die Böschung wurde abgeflacht und der Fels gesichert. Seither präsentiert sich der Felskopf nackt. Der Vergleich von Fotos vor und nach 1995 (Abb. 8 und 9) scheint dies zu bestätigen: Die Oberfläche der Felswand sah während und nach Regen nie so nass aus wie heute. Offenbar wurde ein Grossteil des Regen- bzw. Oberflächenwassers früher von der Vegetation im Felskopfbereich zurückgehalten, so dass weniger Wasser in den Felsen versickern und entlang von Schicht- und Kluftflächen austreten konnte.

Abb. 9: Felswand nach Schneefall und Regen mit Wasserlauf am Löwen. Auffällig ist auch der im Vergleich zu Abb. 7 verstärkte Mikroorganismenbewuchs im Bereich des Schriftfeldes unterhalb der Nische. (Foto: A. Küng, 11. April 2006)

Um das Löwendenkmal langfristig zu erhalten, muss der hauptsächliche Schadensverursacher, das Wasser, über das instand gesetzte Entwässerungssystem weitestgehend vom Löwenmonument weggeleitet werden. Ebenfalls in Erwägung gezogen werden müssten eine Wiederbepflanzung des Felskopfbereichs, eine Entwässerung desselben und allenfalls noch eine zusätzliche Drainage vom bestehenden Stollen aus. Am Löwen und im Schriftfeld sind einige geringe konservatorische Reparaturarbeiten notwendig (z. B. Fixieren loser Teile und Schliessen von Rissen). Im Rahmen eines Pflegeplans, welcher regelmässige Kontrollen und Wartungsarbeiten (Felsreinigung, Reparatur des Entwässerungs-

und Taubenschutzsystems, Reparaturarbeiten am Löwen) beinhaltet, kann die Verwitterung des Löwendenkmals langfristig auf ein Minimum beschränkt werden.
