**Zeitschrift:** NIKE-Bulletin  
**Herausgeber:** Nationale Informationsstelle zum Kulturerbe  
**Band:** 19 (2004)  
**Heft:** 5: Bulletin

# Restauration des sept cloches de la cathédrale de Lausanne

*de Fabienne Hoffmann*

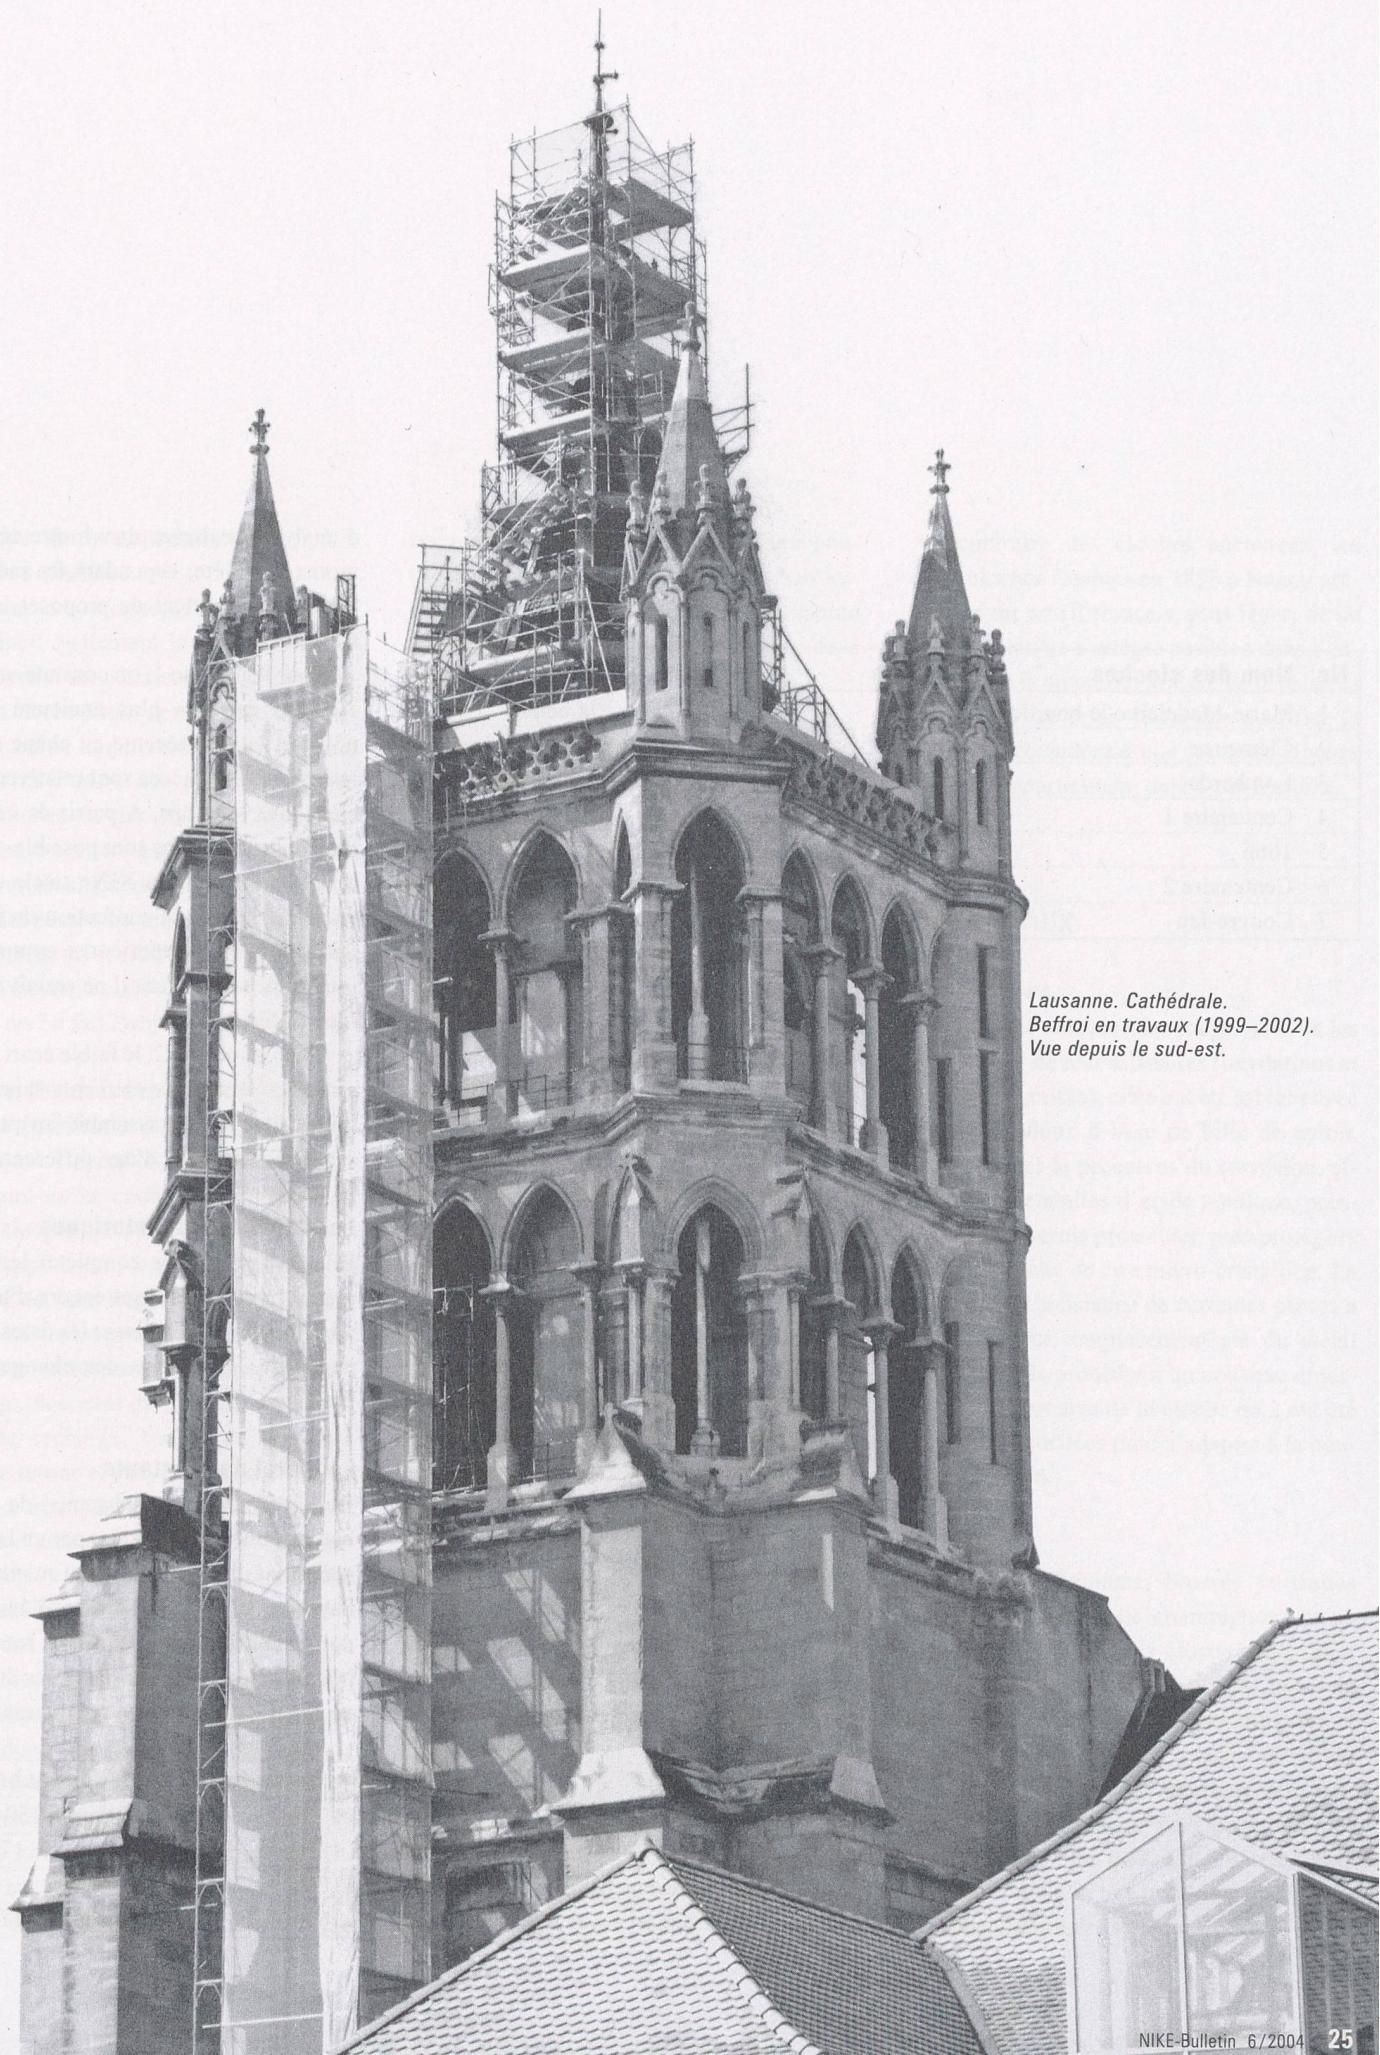
*Lausanne. Cathédrale.  
Beffroi en travaux (1999–2002).  
Vue depuis le sud-est.*

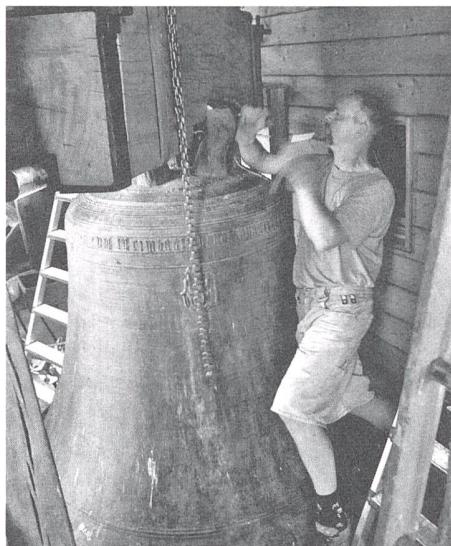
Cloche no 2. Retouches de l'ébéniste pour ajuster le joug sur la cloche lors de l'opération de suspension.

la région du Seeland. La pièce a été sciée avec le coeur légèrement excentré vers le bas, soit vers les futures entailles des axes et de la couronne de la cloche, afin de créer un pôle de libération d'énergie lors du retrait du bois. Le gros du travail a consisté à tailler l'emplacement de la couronne des anses de la cloche. A dessein, on a réalisé un mouillage en plâtre des anses de la cloche qui a facilité grandement le travail de l'ébéniste. Un gros travail d'ajustage a encore été effectué sur place lors du placement du joug sur la cloche.

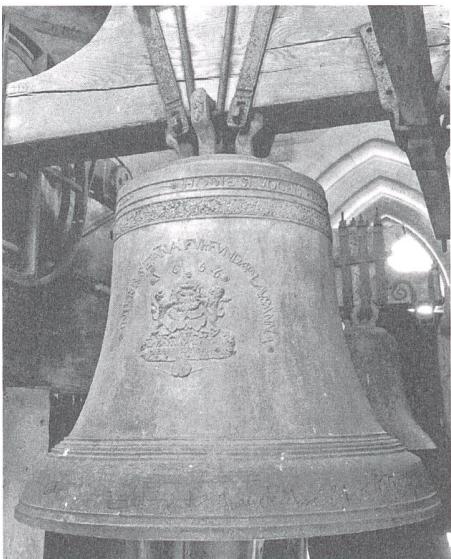
*Vue depuis le nord sur la travée centrale du second étage. A l'avant-plan, la cloche de 1666; à l'arrière plan, la cloche du couvre-feu (XIII<sup>e</sup>–XIV<sup>e</sup> siècle).*

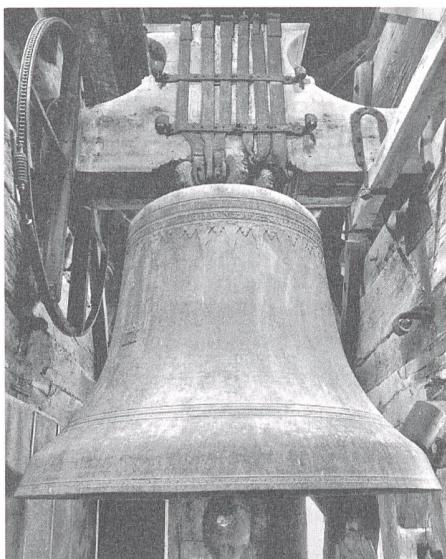
La cloche no 1 ayant été déjà tournée trois fois, l'usure de sa couronne de frappe est préoccupant puisqu'elle présente huit plaques de frappe usées; il n'y a donc plus de possibilité de faire frapper son battant dans une zone saine. Le prix de recharge de cette cloche étant extrêmement coûteux (frais de démontage, descente du clocher, trajet vers le lieu de recharge, travail de recharge, voyage de retour et suspension au clocher), ce travail n'était pas envisageable; il a donc été décidé d'affiner les analyses pour apprécier les risques de fêture de cette cloche. On a fait appel à un spécialiste de l'analyse de la structure des métaux. La méthode d'analyse par ultrasons n'ayant pas permis de détecter des pailles, on a choisi le ressuage pour mettre en évidence les fissures débouchant à la surface. Cette méthode utilise le phénomène de capillarité pour faire pénétrer un colorant répandu à la surface dans tous les défauts. Après un certain temps d'imprégnation, on élimine l'excès de pénétrant, puis on fait

ressuer les micro-failles à l'aide d'une poussière absorbante qui met en évidence leur importance. Aucune fissure préoccupante n'est apparue sur la couronne de frappe de la cloche no 1.

*Cloche no 1 avant restauration, vue depuis le sud.*

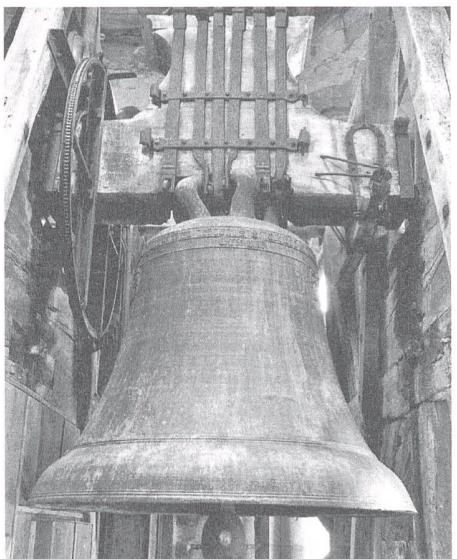
*Cloche no 2 avant restauration, vue depuis le sud.*

Lors du démontage du joug de la cloche no 2, force fut de constater que la partie inférieure du joug en noyer, celle qui enserre les anses de la cloche, était en si mauvais état que son remplacement était indispensable. L'analyse de l'essence des bois des jougs no 1 et 2 a fait apparaître qu'ils sont formés de quatre pièces, alternance de bois de chêne et de noyer, la partie inférieure étant réalisée en noyer. Cette particularité de construction a été source de nombreux questionnements et discussions au sein de la Commission technique:

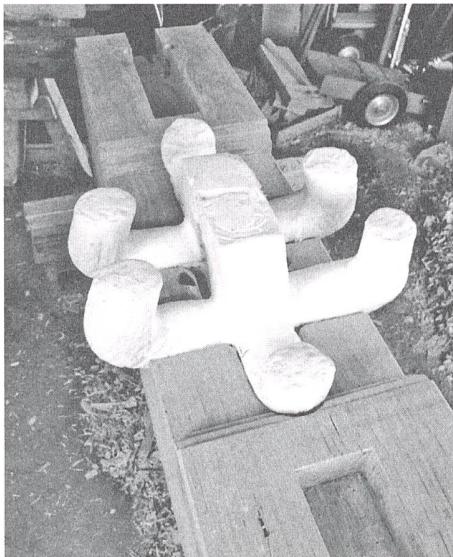
*Joug de la cloche no 2. Nouvelle partie inférieure en chêne avec le moule en plâtre des anses pour faciliter le travail de l'ébéniste.*

Ne pouvant se permettre de poursuivre la réflexion théorique en raison de la complexité du problème, la Commission technique a décidé de faire perdurer ce système composite même si cela paraissait une aberration d'utiliser du bois de noyer pour un ouvrage extérieur. Le problème s'est compliqué lorsque l'ébéniste a tenté de trouver une bille de bois de noyer d'une section de 55 sur 40 cm pour remplacer la partie inférieure du joug no 2. Les recherches menées jusque dans l'Isère (pays du noyer) ont démontré qu'une bille de noyer de cette taille-là était introuvable. Il a donc fallu se résoudre à choisir une bille de chêne vert provenant de
