Heft: 4: L'ancien couvent des augustins de Fribourg : restauration du prieuré
= Das ehemalige Augustinerkloster Freiburg : die Restaurierung des Priorates

CONSERVER: TRANSFORMER ET INVENTER

L'INTERVENTION DE 1992

CLAUDE CASTELLA

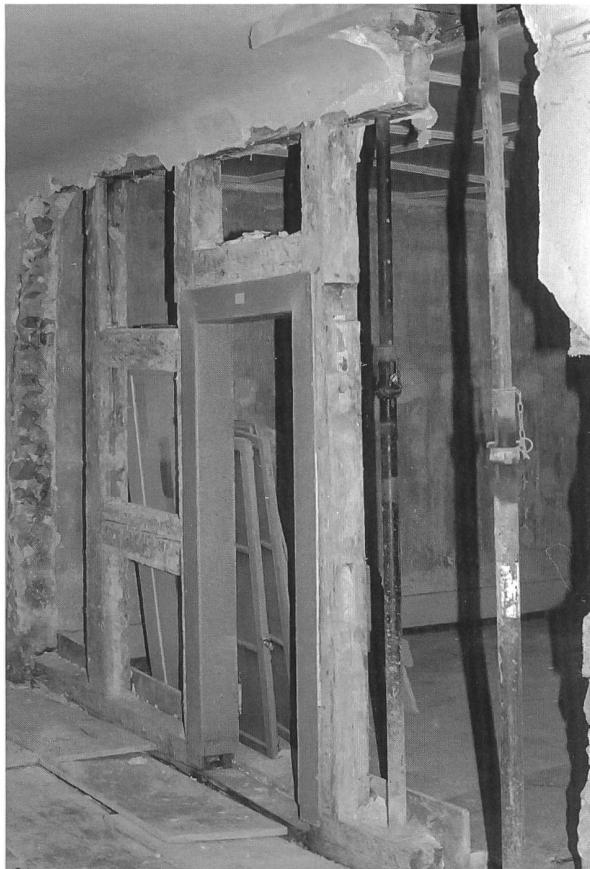
Les murs intérieurs du rez-de-chaussée sont constitués d'une maçonnerie de moellons; ceux des étages d'une construction à colombages. L'installation au cours des siècles de poêles et de canaux de fumée a endommagé gravement la structure en bois: la suppression d'éléments constitutifs des colombages a déstabilisé la construction (fig. 4). Des fléchissements sensibles des poutraisons et des fissures importantes dans le revêtement de plâtre des parois signalaient les désordres statiques. Les impératifs liés à l'assainissement de la structure ont impliqué le démontage des poêles et la démolition des canaux de fumée responsables des dégâts. La logique de l'intervention a été celle de la réparation. Les éléments anciens ont été maintenus en place. Les parties manquantes n'ont pas été reconstituées dans leur forme originelle, mais remplacées par une construction en bois satisfaisant aux exigences statiques de la consolidation et de la stabilisation de la construction (fig. 5).

4 L'installation de poêles et de canaux de fumée a endommagé la structure des colombages

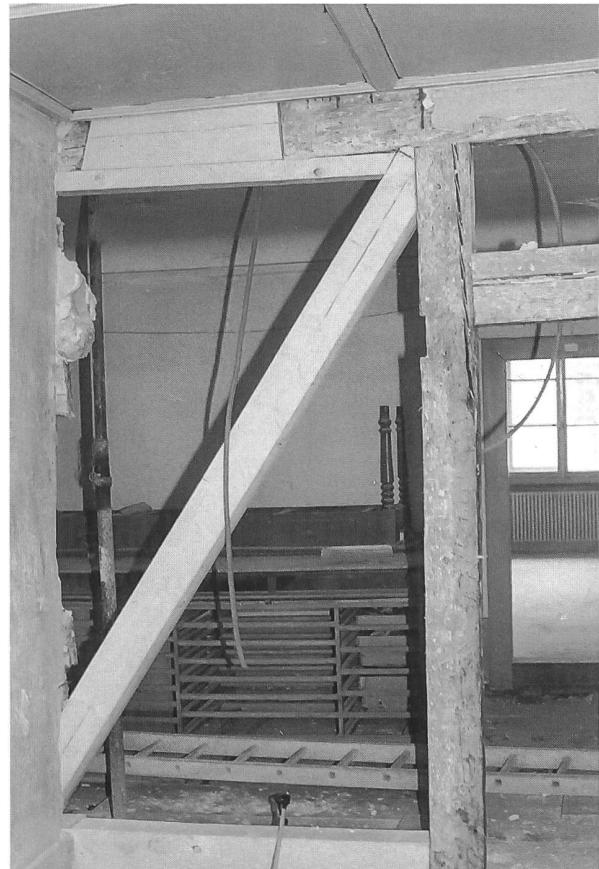
5 Les éléments anciens ont été maintenus en place, la structure réparée, consolidée et stabilisée

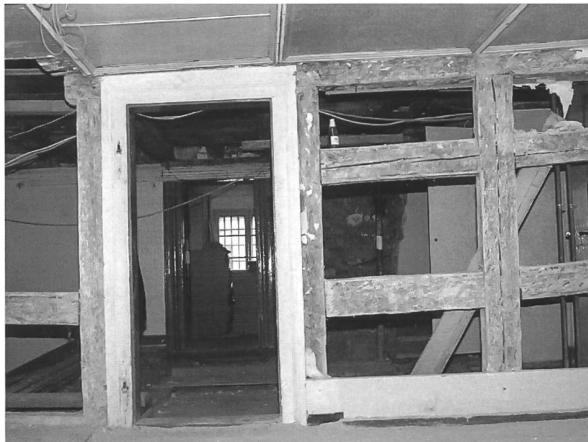
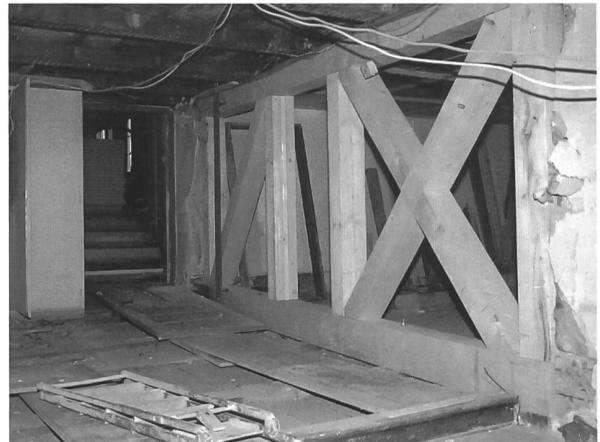
6-7 Un colombage obsolète du point de vue statique a été remplacé par un pan de bois triangulé supportant la structure de l'étage supérieur et déchargeant la poutraison de l'étage inférieur

Le secteur de l'angle est du bâtiment a été particulièrement touché par la déstabilisation de la structure. L'ordonnance particulière des locaux rendait le secteur en question plus sensible: non-superposition des parois entre le rez-de-chaussée et le premier étage. Les options de restauration prises au rez-de-chaussée (mise au jour du plafond peint et de décors muraux) empêchaient toute intervention de consolidation à ce niveau. L'ancienne paroi du premier étage a été remplacée par un pan de bois triangulé supportant la structure de l'étage supérieur en déchargeant la poutraison sur rez-de-chaussée (fig. 6/7). Du point de vue statique, l'obsolescence de l'élément, considéré dans l'ensemble du système constructif, rendait son remplacement inévitable.

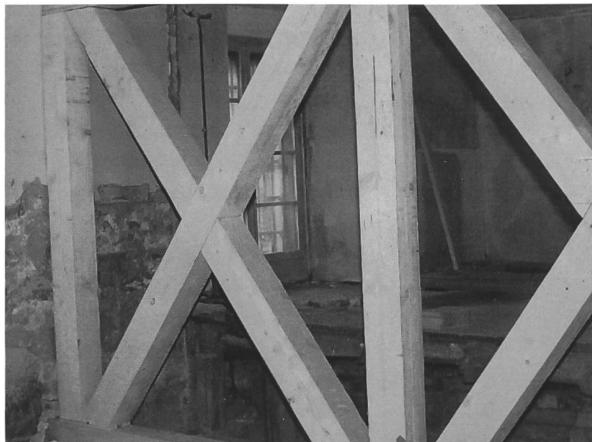
8 Un pan de bois triangulé prenant la place d'une ancienne cloison démolie au début du siècle a permis de supprimer une poutre métallique à l'étage inférieur

démoli et remplacé dans sa fonction statique par une poutre métallique. La décision de remettre au jour l'ancien plafond peint invitait à envisager la suppression de la poutre métallique. La poutre a été remplacée à l'étage supérieur par un pan de bois triangulé prenant la place de l'ancienne paroi démolie et déplacée au début du XX^e siècle (fig. 8). Les exigences liées à l'assainissement de la structure constructive ont conduit au rétablissement de la configuration originelle du plan (fig. 2).

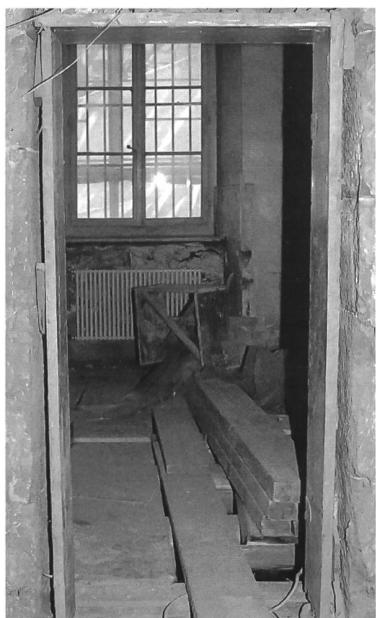
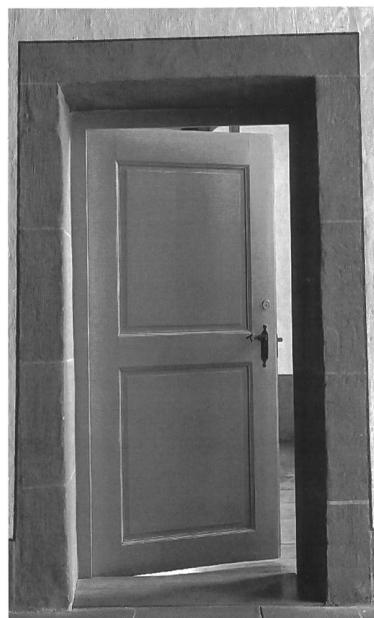
9-10 Les anciens vantaux de portes ont été réutilisés sur des cadres en applique permettant d'adapter les dimensions des percements à celles des portes

de l'art, les portes ont toutes été conservées et réutilisées, de la menuiserie ordinaire à la pièce d'ébénisterie. Dans le couloir du rez-de-chaussée, le décor mural en grisaille a été remis au jour et restitué. Cette option impliquait le démontage des cadres, faux cadres et embrasures des portes. Les anciens vantaux de portes ont, malgré tout, été réutilisés sur des cadres en applique

permettant d'adapter les dimensions des percements à celles des portes (fig. 9/10). Les fenêtres les plus anciennes (milieu du XVIII^e siècle) ont été conservées et doublées d'un guichet extérieur afin d'en améliorer les performances (fig. 11).

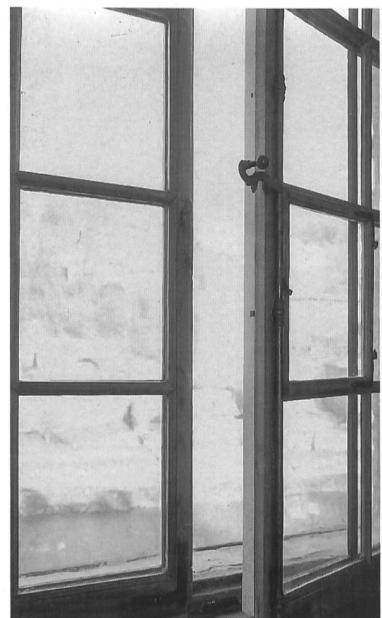
11 Les fenêtres anciennes ont été conservées et doublées d'un guichet extérieur

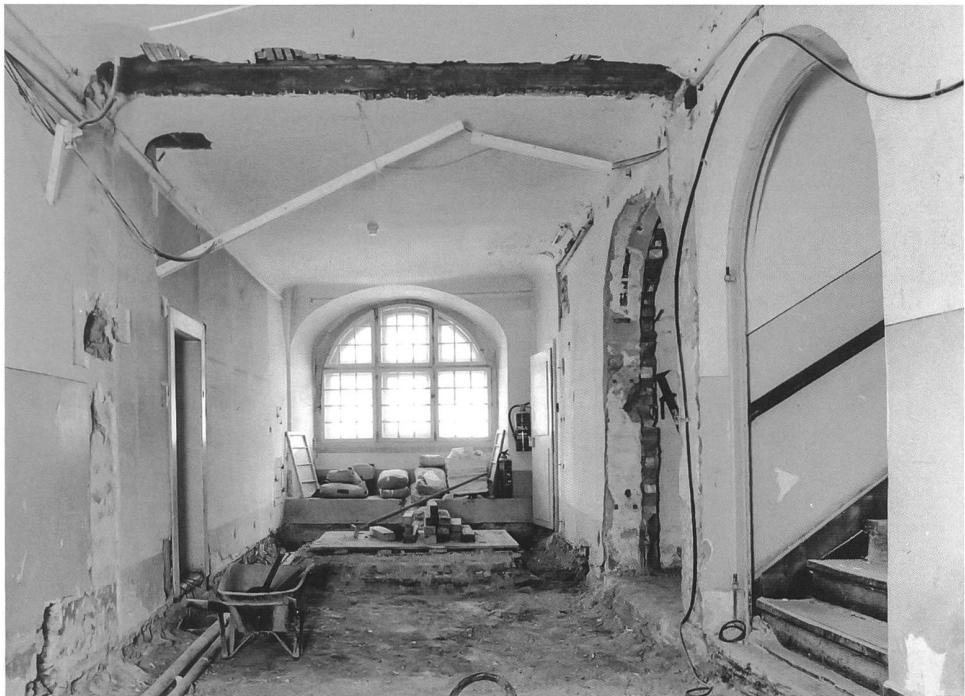
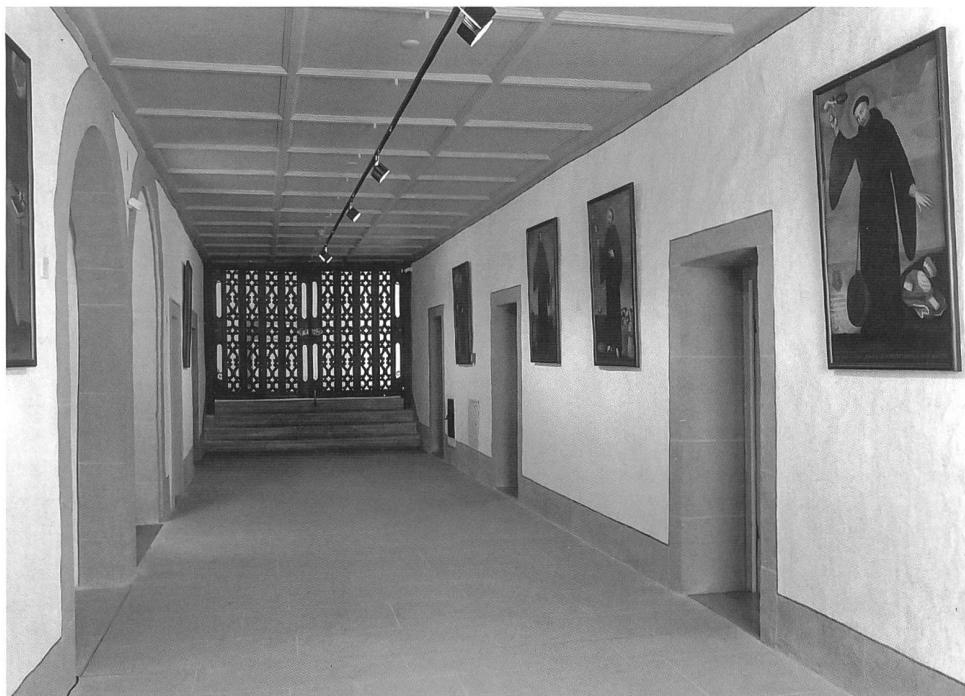
12-13 Pour accompagner la restitution du décor mural du couloir du rez-de-chaussée, le plafond en plâtre a été remplacé par un plafond à caissons reconstitué sur la base d'anciens couvre-joints découverts lors de la démolition

leur état, auraient pu être conservés. Pour accompagner la restitution du décor mural en grisaille du couloir du rez-de-chaussée, le plafond en plâtre a été remplacé par un plafond en bois à caissons reconstitué sur la base d'anciens couvre-joints découverts lors de la démolition du plafond plâtre (réutilisation dans la sous-construction du plafond) (fig. 12/13). Dans le but d'unifier l'aspect de la façade, les fenêtres plus récentes ont été remplacées par des fenêtres à doubles vitrages dont le guichet extérieur reproduit les divisions des anciennes fenêtres conservées.

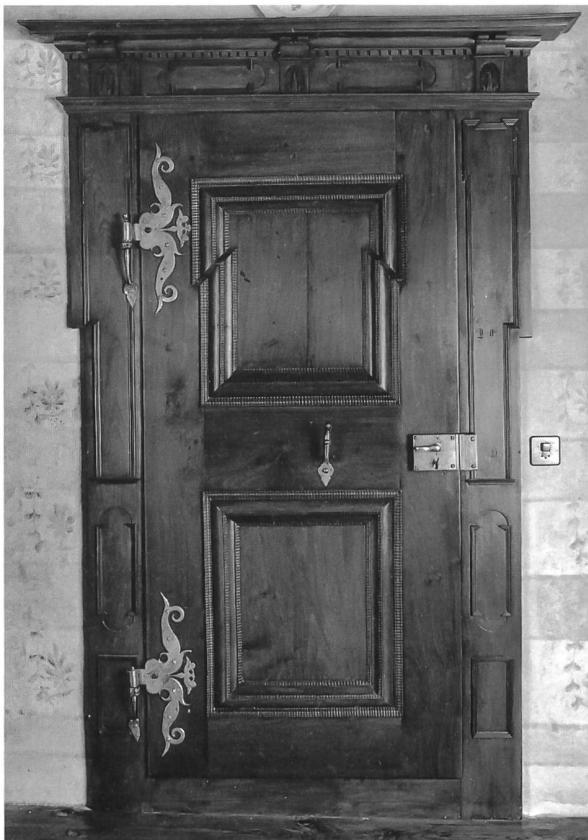
14 La porte de la chambre du prieur vue de l'intérieur: vantail Louis XIII de 1680/85, chambranle de 1917 (?)

mations qui ont affecté la construction (particulièrement l'aménagement de l'accès à l'aile sud-est du bâtiment) (fig. 51). Le décor mis au jour rend sensibles les modifications du bâtiment et acquiert par là même une signification nouvelle. L'ancien décor en grisaille des murs du couloir du rez-de-chaussée constitue pour les portes réutilisées (fin XVIII^e ou XIX^e) un environnement qu'elles n'avaient jusqu'à présent pas encore connu. Les cadres en applique rendent sensible le nouvel assemblage des deux éléments étrangers (fig. 10). Au deuxième étage, dans l'ancienne chambre du prieur, un décor mural original a été remis au jour. Le vantail Louis XIII de la porte retrouve un décor qu'il a peut-être déjà connu; il est mis en scène de manière inédite par un chambranle plus tardif étranger au décor mural (fig. 14).
