Zeitschrift: Patrimoine fribourgeois = Freiburger Kulturgüter
Herausgeber: Service des biens culturels du canton de Fribourg = Amt für Kulturgüter des Kantons Freiburg
Band: - (1994)
Heft: 4: L'ancien couvent des augustins de Fribourg : restauration du prieuré = Das ehemalige Augustinerkloster Freiburg : die Restaurierung des Priorates

CONSERVER: TRANSFORMER ET INVENTER L'INTERVENTION DE 1992

CLAUDE CASTELLA

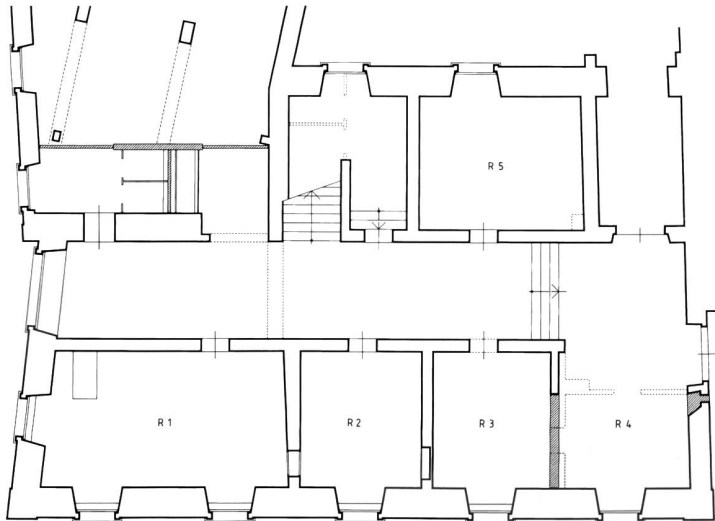
1 plan du rez-de-chaussée

Dans le cadre de la récente intervention, les ajouts ont été éliminés (fig. 1/2/3). Le plan a été rétabli dans la configuration attestée par les plans de 1848, à l'exception du secteur de l'entrée. Les contraintes liées à l'exploitation du bâtiment des Archives ne permettaient pas d'envisager le rétablissement des deux locaux du rez-de-chaussée côté cour. Dans l'ancienne loge du portier, un décor mural a été découvert qui indique que la cloison séparant la loge de l'entrée a été construite postérieurement. La décision de mettre au jour le décor a impliqué la démolition de la cloison.

un emplacement déjà destiné à cet usage, au-dessus du canal des anciennes latrines (fig. 32). Le mur de séparation entre les deux ailes du bâtiment a été dédoublé et les nouveaux locaux ont été insérés dans cet espace intercalaire. L'ajout est en quelque sorte intégré dans une épaisseur donnée à la structure (fig. 1/2).

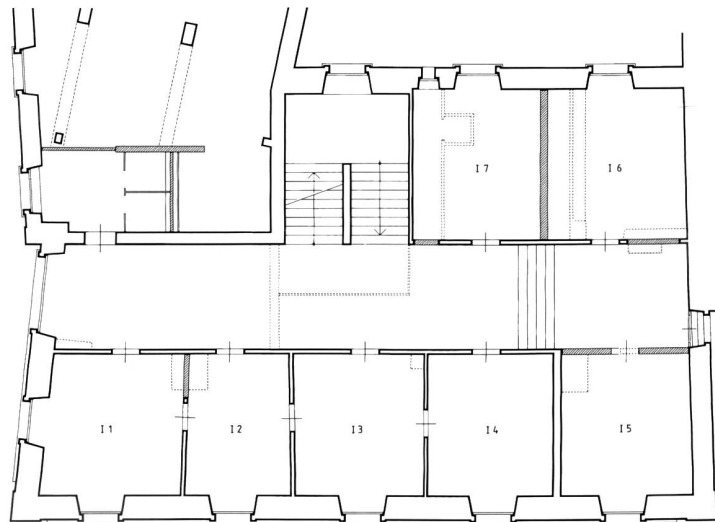
2 plan du premier étage

démoli et remplacé dans sa fonction statique par une poutre métallique. La décision de remettre au jour l'ancien plafond peint invitait à envisager la suppression de la poutre métallique. La poutre a été remplacée à l'étage supérieur par un pan de bois triangulé prenant la place de l'ancienne paroi démolie et déplacée au début du XX^e siècle (fig. 8). Les exigences liées à l'assainissement de la structure constructive ont conduit au rétablissement de la configuration originelle du plan (fig. 2).

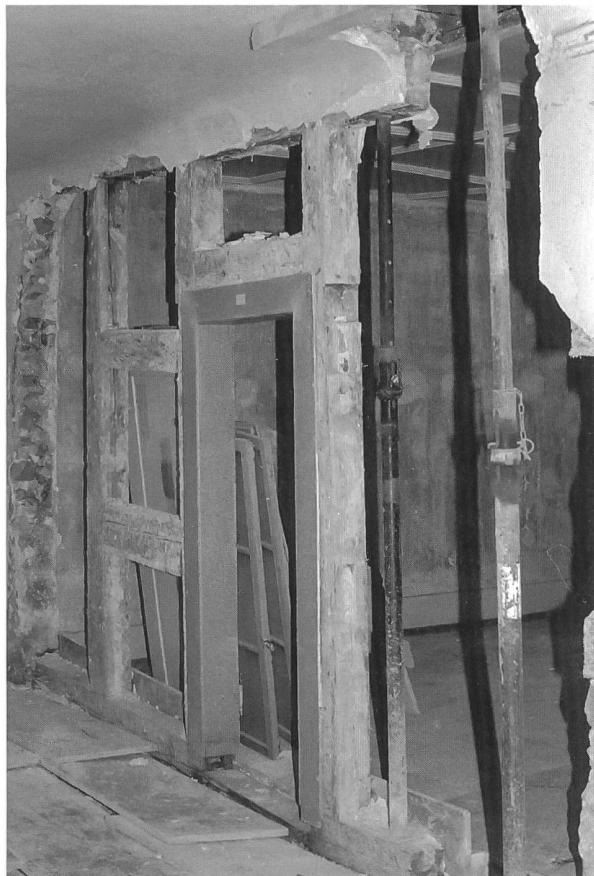
Les murs intérieurs du rez-de-chaussée sont constitués d'une maçonnerie de moellons; ceux des étages d'une construction à colombages. L'installation au cours des siècles de poêles et de canaux de fumée a endommagé gravement la structure en bois: la suppression d'éléments constitutifs des colombages a déstabilisé la construction (fig. 4). Des fléchissements sensibles des poutres et des fissures importantes dans le revêtement de plâtre des parois signalaient les désordres statiques. Les impératifs liés à l'assainissement de la structure ont impliqué le démontage des poêles et la démolition des canaux de fumée responsables des dégâts. La logique de l'intervention a été celle de la réparation. Les éléments anciens ont été maintenus en place. Les parties manquantes n'ont pas été reconstituées dans leur forme originelle, mais remplacées par une construction en bois satisfaisant aux exigences statiques de la consolidation et de la stabilisation de la construction (fig. 5).

4 L'installation de poêles et de canaux de fumée a endommagé la structure des colombages

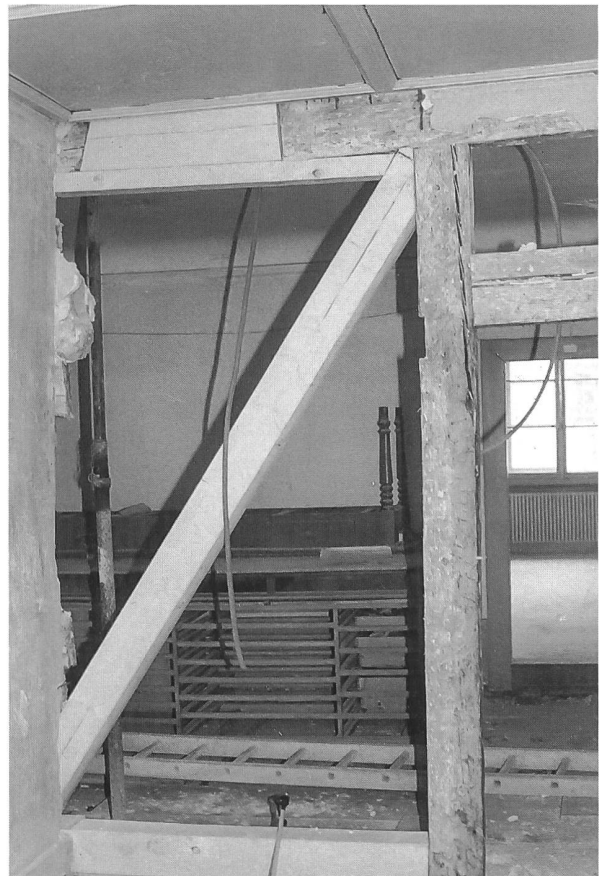
5 Les éléments anciens ont été maintenus en place, la structure réparée, consolidée et stabilisée

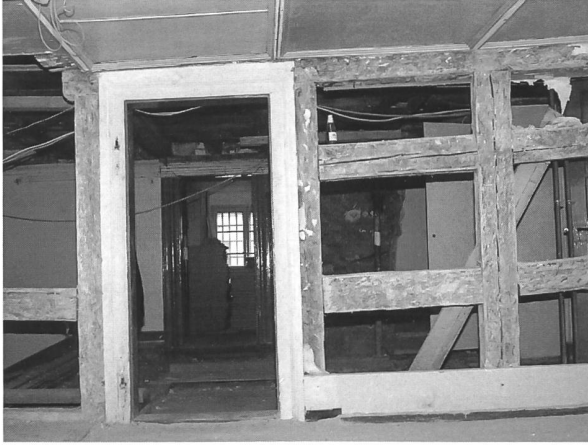
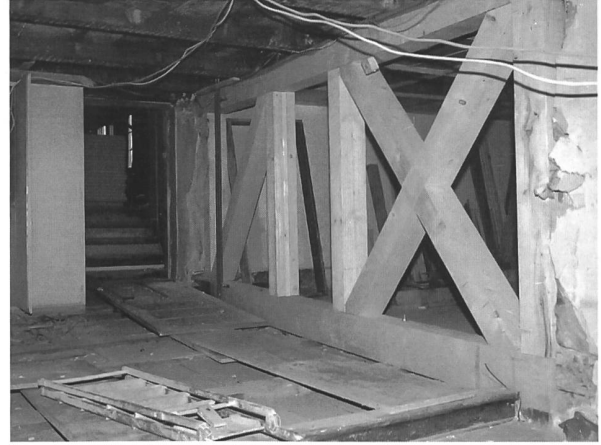
6-7 Un colombage obsolète du point de vue statique a été remplacé par un pan de bois triangulé supportant la structure de l'étage supérieur et déchargeant la poutraison de l'étage inférieur

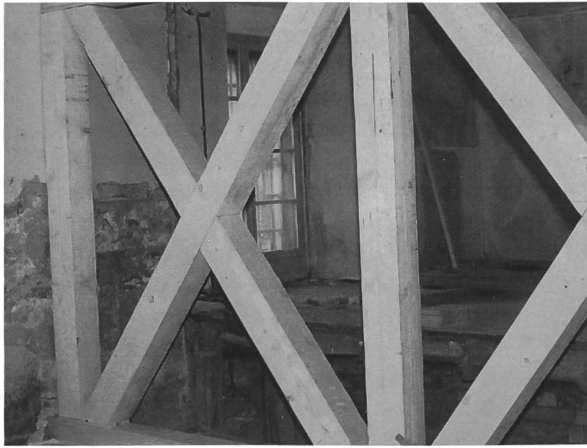
8 Un pan de bois triangulé prenant la place d'une ancienne cloison démolie au début du siècle a permis de supprimer une poutre métallique à l'étage inférieur

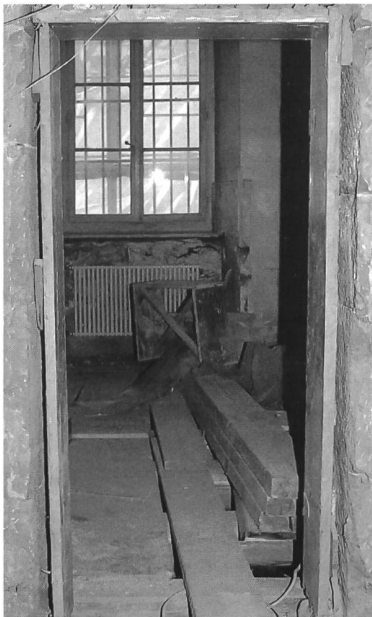
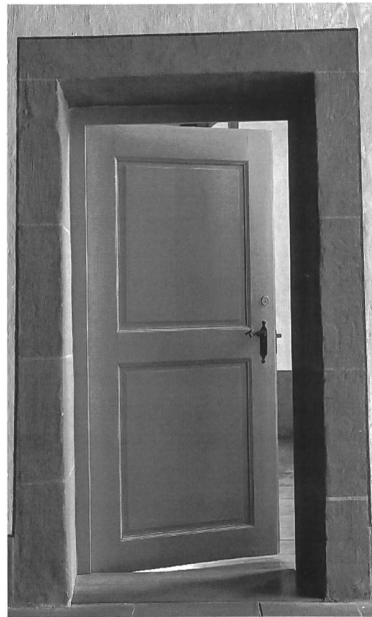
9-10 Les anciens vantaux de portes ont été réutilisés sur des cadres en applique permettant d'adapter les dimensions des percements à celles des portes

de l'art, les portes ont toutes été conservées et réutilisées, de la menuiserie ordinaire à la pièce d'ébénisterie. Dans le couloir du rez-de-chaussée, le décor mural en grisaille a été remis au jour et restitué. Cette option impliquait le démontage des cadres, faux cadres et embrasures des portes. Les anciens vantaux de portes ont, malgré tout, été réutilisés sur des cadres en applique

permettant d'adapter les dimensions des percements à celles des portes (fig. 9/10). Les fenêtres les plus anciennes (milieu du XVIII^e siècle) ont été conservées et doublées d'un guichet extérieur afin d'en améliorer les performances (fig. 11).

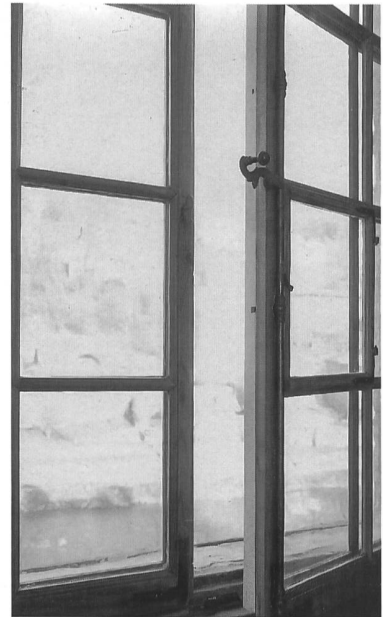
11 Les fenêtres anciennes ont été conservées et doublées d'un guichet extérieur

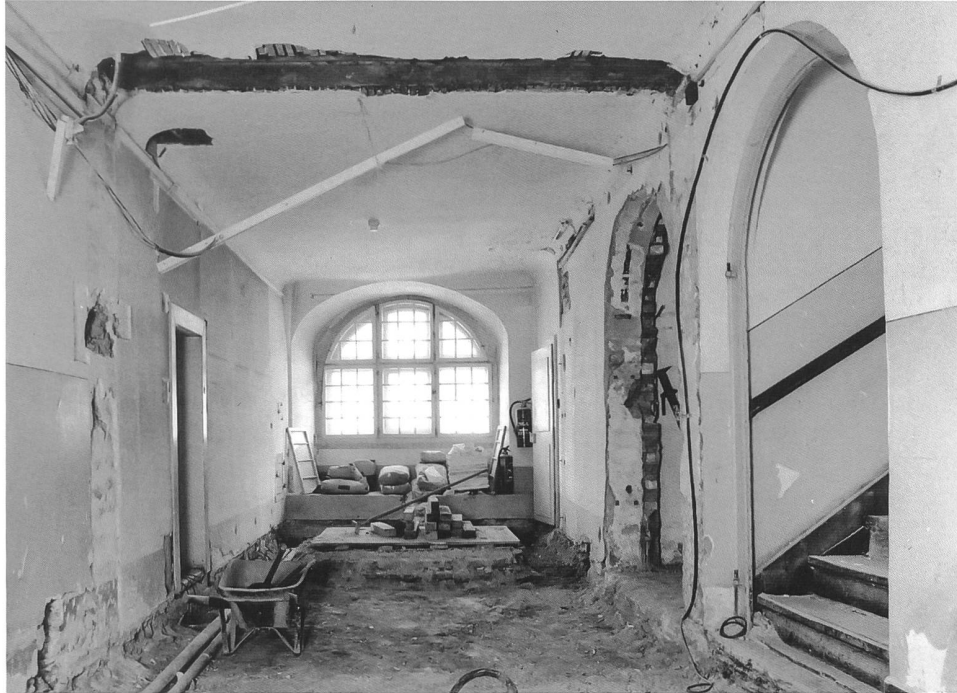
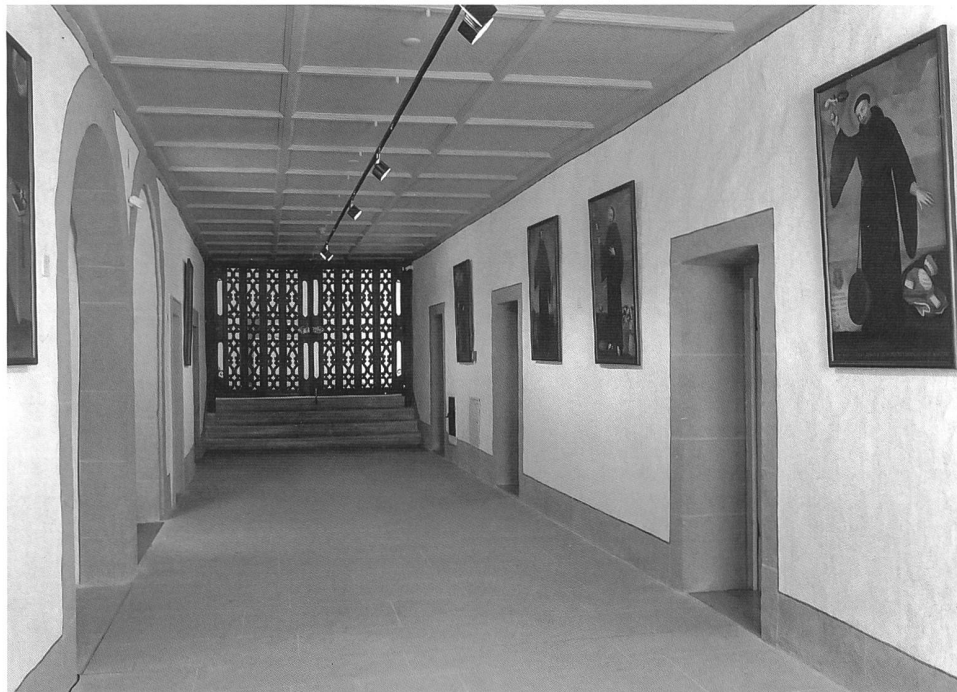
12-13 Pour accompagner la restitution du décor mural du couloir du rez-de-chaussée, le plafond en plâtre a été remplacé par un plafond à caissons reconstitué sur la base d'anciens couvre-joints découverts lors de la démolition

leur état, auraient pu être conservés. Pour accompagner la restitution du décor mural en grisaille du couloir du rez-de-chaussée, le plafond en plâtre a été remplacé par un plafond en bois à caissons reconstitué sur la base d'anciens couvre-joints découverts lors de la démolition du plafond plâtre (réutilisation dans la sous-construction du plafond) (fig. 12/13). Dans le but d'unifier l'aspect de la façade, les fenêtres plus récentes ont été remplacées par des fenêtres à doubles vitrages dont le guichet extérieur reproduit les divisions des anciennes fenêtres conservées.

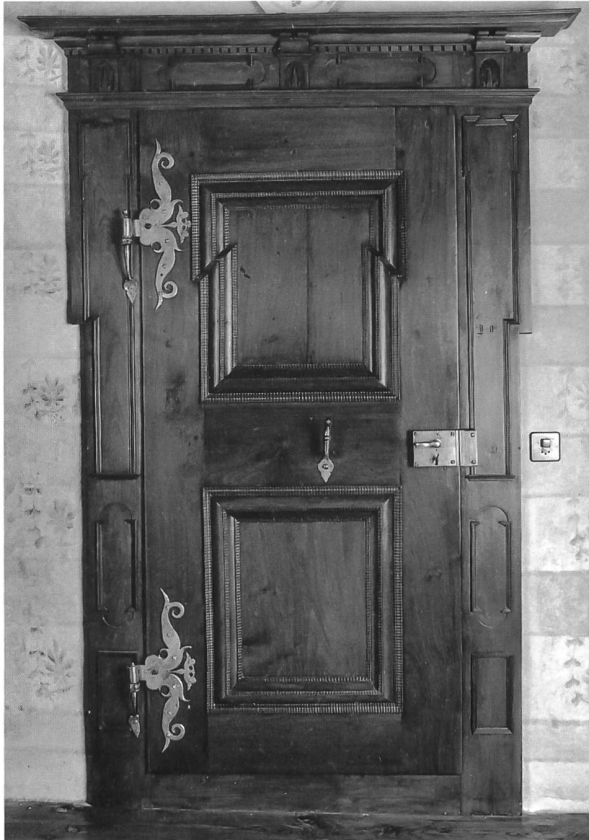
14 La porte de la chambre du prieur vue de l'intérieur: vantail Louis XIII de 1680/85, chambranle de 1917 (?)

mations qui ont affecté la construction (particulièrement l'aménagement de l'accès à l'aile sud-est du bâtiment) (fig. 51). Le décor mis au jour rend sensibles les modifications du bâtiment et acquiert par là même une signification nouvelle. L'ancien décor en grisaille des murs du couloir du rez-de-chaussée constitue pour les portes réutilisées (fin XVIII^e ou XIX^e) un environnement qu'elles n'avaient jusqu'à présent pas encore connu. Les cadres en applique rendent sensible le nouvel assemblage des deux éléments étrangers (fig. 10). Au deuxième étage, dans l'ancienne chambre du prieur, un décor mural original a été remis au jour. Le vantail Louis XIII de la porte retrouve un décor qu'il a peut-être déjà connu; il est mis en scène de manière inédite par un chambranle plus tardif étranger au décor mural (fig. 14).
